台灣電力公司

核一廠

用過核子燃料乾式貯存設施  
運轉執照申請案

對環境生態影響  
合於相關法令規定之評估報告

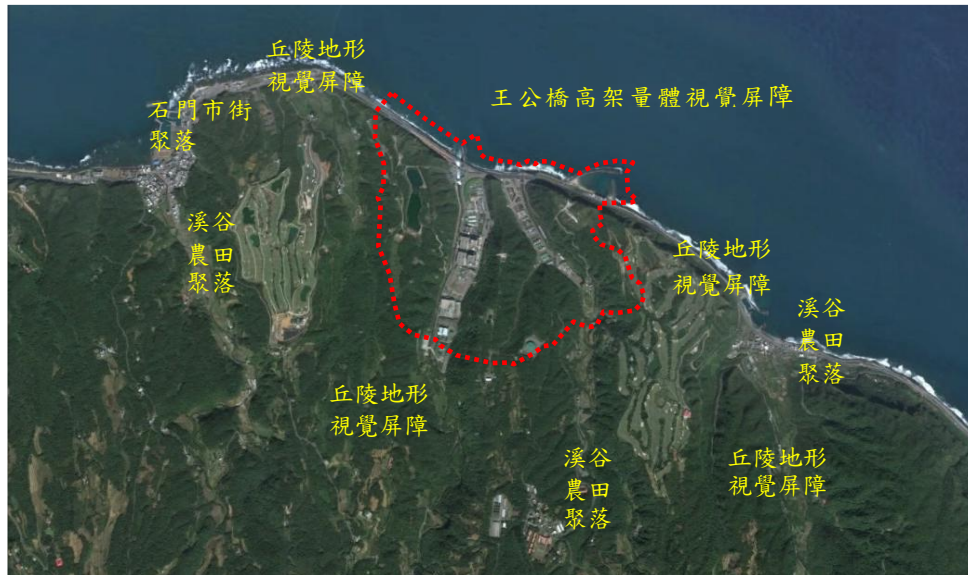
圖 4.2.5.1-1 核一廠視域空間分析圖

視域空間分析主要以計畫場址為視覺控制點(詳見圖 4.2.5.1-1)，分析觀察者與景觀環境間的可視範圍，而由於此區丘陵台地的地形視覺屏障，限制視域空間在近景(約 0~500 公尺)到中景(約 500~1200 公尺)距離，並以地貌、水體和植物為主要景觀特徵。

核一廠北側橫互有台 2 線及王公橋高架道路量體，成為近景的視覺屏障，位其後方中景至遠景為濱海灘地以及遼闊的海洋景觀，而東側、西側及南側丘陵地成為近景至中景的主要視覺屏障，故視野僅北側向海岸開放。
