龍門計畫第三十一次定期視察放射性  
廢棄物處理系統廠房及貯存庫工程檢查報告  
(配合核管處執行龍門計畫)  
(網頁版)

行政院原子能委員會放射性物料管理局  
中華民國九十七年七月一日

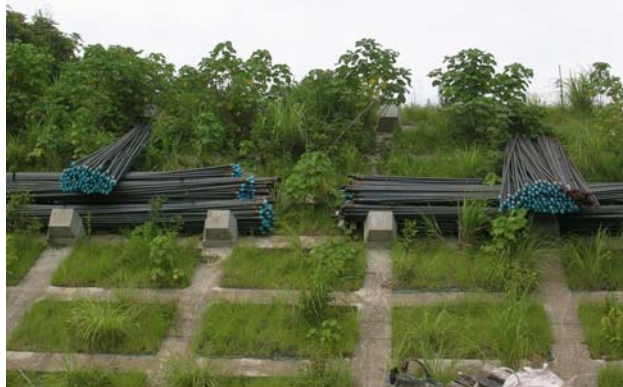
(二)現場鋼筋於擋土牆堆置位置不當(圖一)，且位於地錨上層斜放，若發生地震可能滑落地面，造成工安事件。經告知建築組課長已要求承包商已立即改善。視察後會議時已提出該項發現，請施工處加強現場工安巡查，施工處亦承諾加強管理。

圖一 低放射性廢棄物貯存庫工地旁鋼筋斜放於擋土牆上

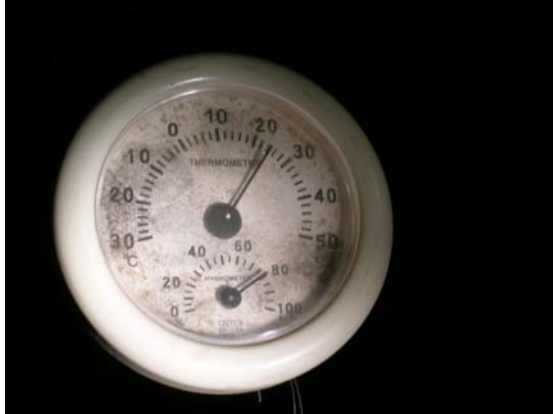
(二) 廢棄物廠房地下三樓固化設備房間甚為潮濕，溼度已高達 80% (圖三)，現場亦未放置除濕設備，對於重要設備未能善盡保養之責，已請施工處加強維護工作，因設備維護工作將影響日後運轉安全，本項發現亦開立注意改進事項，要求台電公司改善。

圖三 地下三樓固化設備房間溼度計顯示 80%相對溼度

本次檢查結果，未發現有重大缺失，其中有兩項缺失，一為設備保養未能符合相關保養規定，另一為固化設備房間之環境溼度過高，已開立注意改進事項，要求台電公司加強設備維護工作與改善

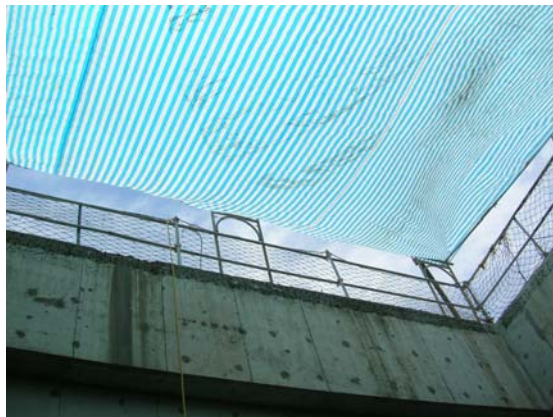
(三)目前廢棄物廠房臨時開口尚餘 2 樓屋頂部分，僅以簡單帆布遮蓋(圖四)，造成雨水由 2 樓臨時開口處漫流至其他樓層，雖設置抽水泵，但仍造成部分區域少許積水，可能對設備造成影響，已要求施工處儘速改善，施工處土木組已承諾於六月底將此處封頂，徹底杜絕雨水進入途徑。

圖四 廠房 2 樓屋頂臨時開口僅以簡單帆布遮蓋
