原能會對核二廠2號機3月28日急 停事件安全管制作業說明

原能會 核能管制處

107年5月31日

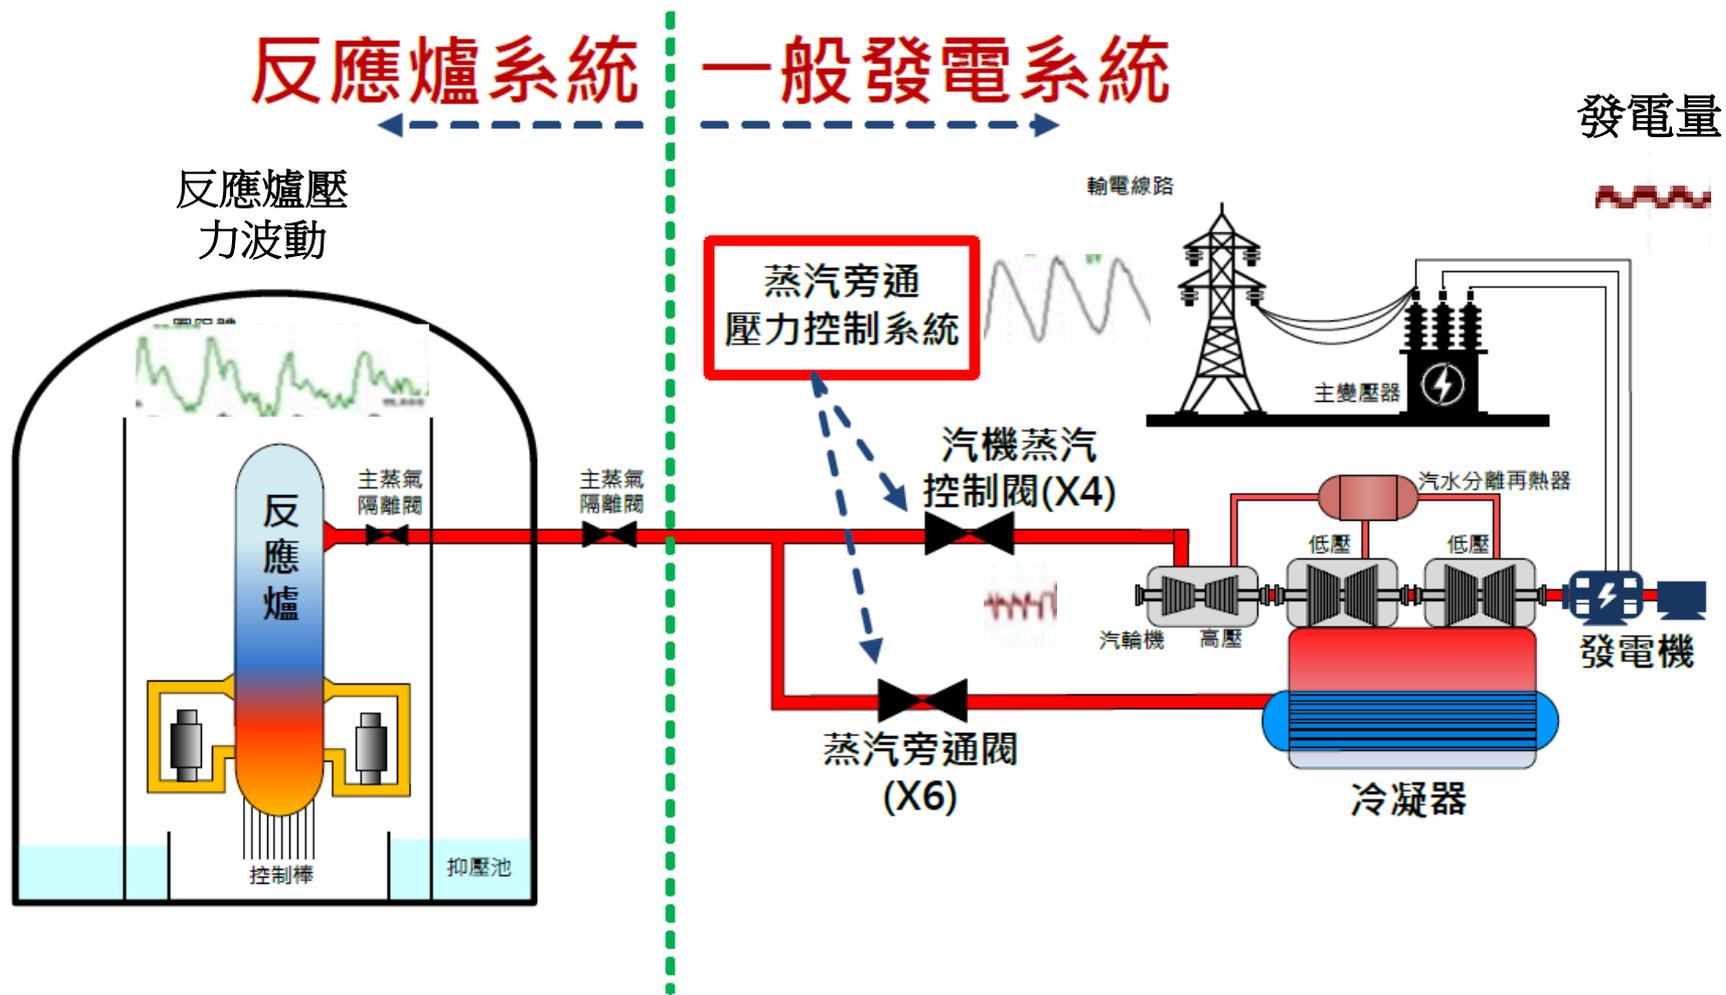
□ 台電公司研判本次急停事件發生肇因

- 當反應爐壓力由蒸汽旁通閥與汽機蒸汽控制閥進行控制權切換所產生之波動
- **SB&PR系統參數組合不佳而無法有效衰減**
- 導致反應爐壓力週期性變動
- 引動反應爐保護儀器OPRM動作

- 反應爐保護儀器OPRM第2控道及第1控道(PBA跳脫邏輯)動作
- 引發反應爐保護系統動作，反應爐自動急停。

機組急停

【急停原因分析】

當時反應爐水位及功率皆在穩定狀態，非源自於反應爐自發性的壓力波動；肇因**SB&PR系統參數組合不佳**。

OPRM : Oscillating Power Range Monitor(振盪功率階偵測系統)

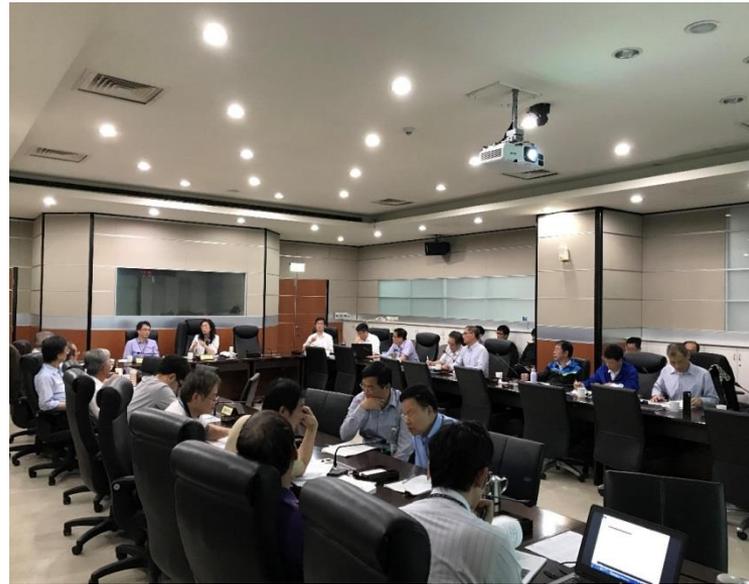
◆ 要求台電公司進行反應爐暫態模擬分析

- 經燃料廠家分析結果，爐心功率波動期間，燃料護套相關參數仍**符合安全限值**要求，即**完整性未受影響**。
- OPRM動作前之爐心參數，經分析屬於穩定狀態，確認暫態**非源自爐心自發性波動**。

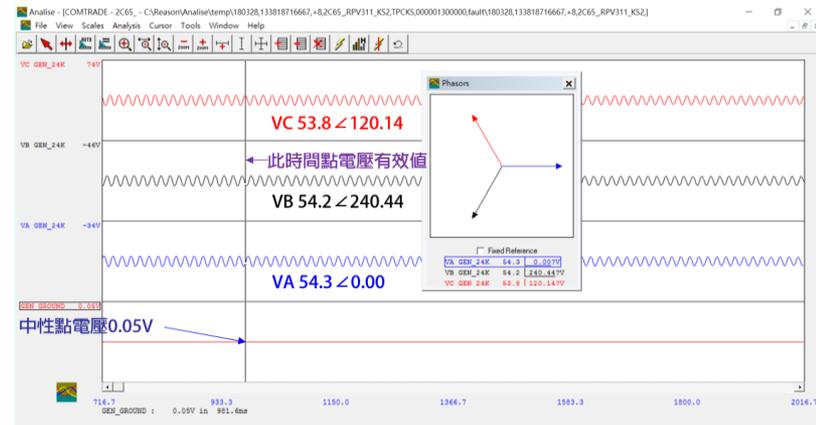
➤ 檢視發電機併聯及急停前後相關電氣數據

◆ 三相電壓及電流無異常

◆ 確認非電力系統引起

暫態紀錄器所記錄之資料，包含發電機三相之相電壓波形(經比壓器轉換後)，藍色為A相、黑色為B相、紅色為C相，最底部為發電機中性點電壓波形(接地變壓器低壓側)。可在紀錄區間選擇任一點，如上圖垂直黑線位置，讀取該時間點有效值電壓及角度

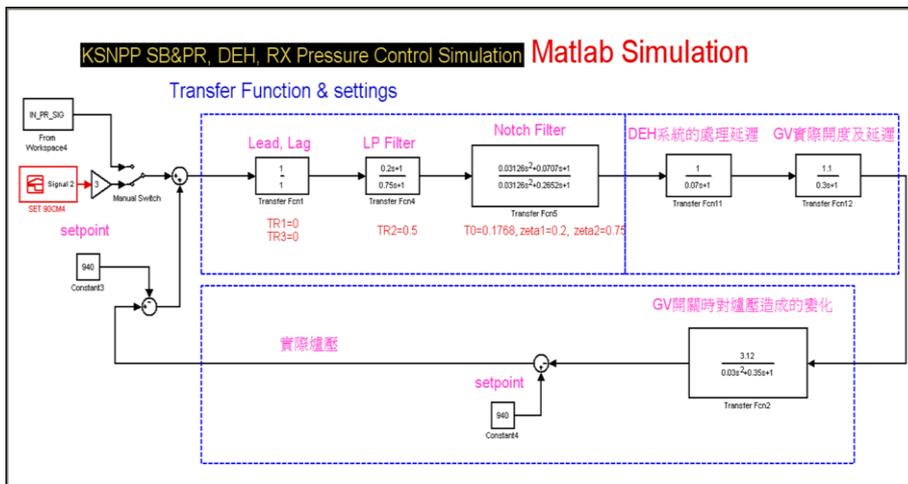
- 專案小組就台電公司提送報告及相關參數檢視
 - 要求建立急停事件之完整系統模擬驗證分析
 - ◆ 完整模擬驗證分析-Matlab模擬分析
 - ◆ 確認本次急停事件肇因-SB&PR參數調校組合不佳引起

急停當天參數值，TR2=0.25 秒、TR1=0 秒(左圖)發散；
TR2=0.5 秒、TR1=0 秒(右圖)振盪。

- 針對SB&PR參數調校過程及研判機制不完備，要求台電公司提出改善：
 - SB&PR系統參數調校改善精進
 - ◆ 修正較低功率區(APRM 讀值 15~20%)執行調校
 - ◆ 增訂調校接受標準
 - ◆ 系統參數調校策略
 - ◆ 原廠設計技師全程參與參數調校
 - 未來數位化系統更新管制精進✓
 - ◆ 動態調校前須提出參數之靈敏度分析
 - ◆ 系統界面建立模擬模型(Model)模擬分析
