核一廠用過核燃料乾式貯存設施採購帶安裝

【核一廠用過核燃料真空啜吸完整性檢測報告】

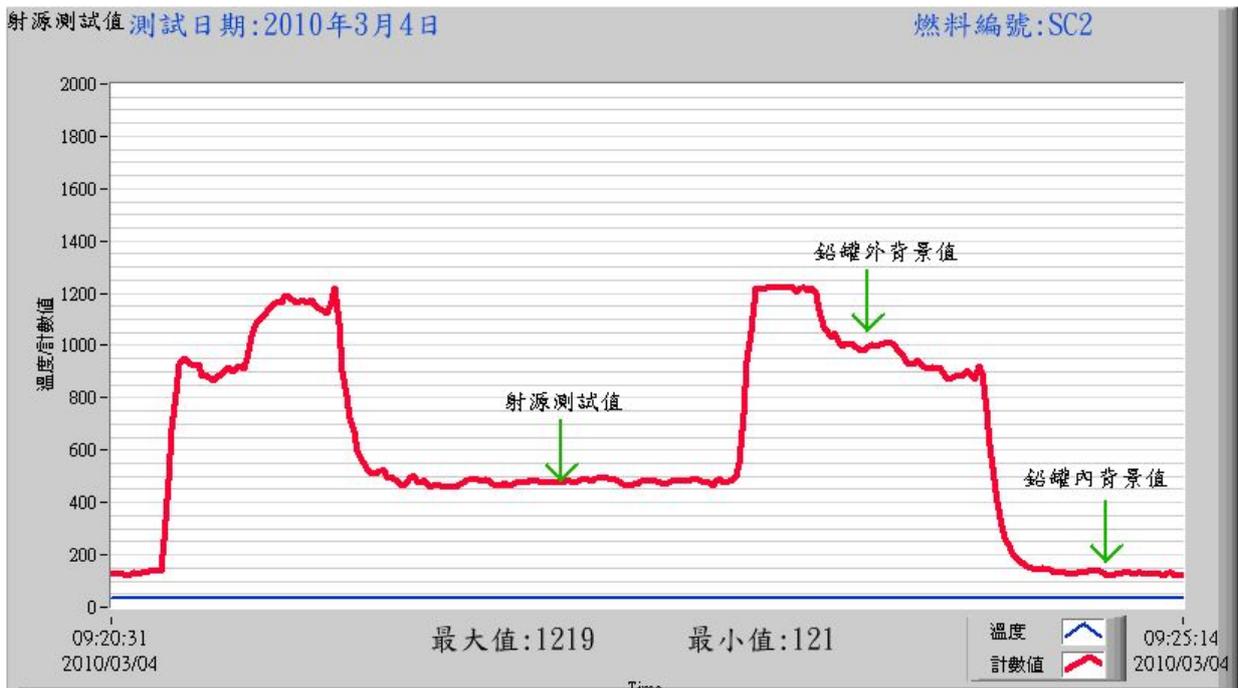
圖 1、二號機射源檢查量測記錄結果圖形

燃料啜吸檢測依據核一廠營運程序書「核燃料啜吸測試之射源校正程序書，1020」執行射源檢查，此次於核一廠一、二號機共進行 244 束燃料檢測，大都以日間 8 小時進行偵檢作業，亦即在每日作業前須執行射源檢查。惟二號機在 3 月 15 日起最後三週部分時間夜間加班工作，為確認偵檢器經長時間工作後，其功能是否維持正常，依程序書每使用 8 小時後必須做一次射源檢查，因此在夜間作業前也須執行射源檢查。此外，若檢測作業中遇偵檢器受污染累積超過程序書規範值，經除污後亦須立即進行射源檢查。圖 1 及圖 2 所示為相同設備分別在二號機與一號機執行射源檢查量測的記錄結果。在圖形左端是儀器暖機設定完成時的計數率值（分別約為 140CPS 及 250CPS），當打開偵檢器鉛屏蔽桶蓋取出偵檢器時，由於沒有屏蔽，計數率馬上升高超過 1000CPS，此時拆下偵檢器底端的射源孔蓋將 SR-90 射源（本項作業所用校正射源為 Sr-90，強度 3700Bq，1993.02.15）從屏蔽管中取出並裝入偵檢器內，將偵檢

器放回鉛屏蔽桶並蓋上屏蔽桶蓋。調整設定值在約 500CPS，並將計數率值擷取記錄在電腦中儲存，待紀錄完成後打開鉛屏蔽桶蓋移出偵檢器，取出射源並回裝孔蓋，將偵檢器放回鉛屏蔽桶及蓋上屏蔽桶蓋。

由紀錄圖形趨勢可研判由於作業環境背景值干擾，若偵檢器無鉛屏蔽隔離將無法執行射源檢查及偵測作業，也可說明偵測器靈敏度高。核一廠一、二號機每日燃料啜吸檢測作業前，射源檢查後將偵測器置入屏蔽筒中並蓋上屏蔽桶蓋所測得的背景值範圍，一號機介於 147 至 234 CPS 之間，二號機介於 63 至 243 CPS 之間。圖 1 及圖 2 所示最右端標示之鉛罐內背景值即為當日射源檢查之偵測器所測得之背景值，附件一及附件二所列出每日作業前均有一射源檢查圖形。射源檢查之鉛罐內背景值容易受偵測器放置位置、屏蔽桶蓋放置位置、管線污染、屏蔽桶周圍背景值等情況不同而有所變化，本項射源檢查作業也極力排除外界環境背景值干擾因素，盡力將射源檢查偵測器背景值降低。

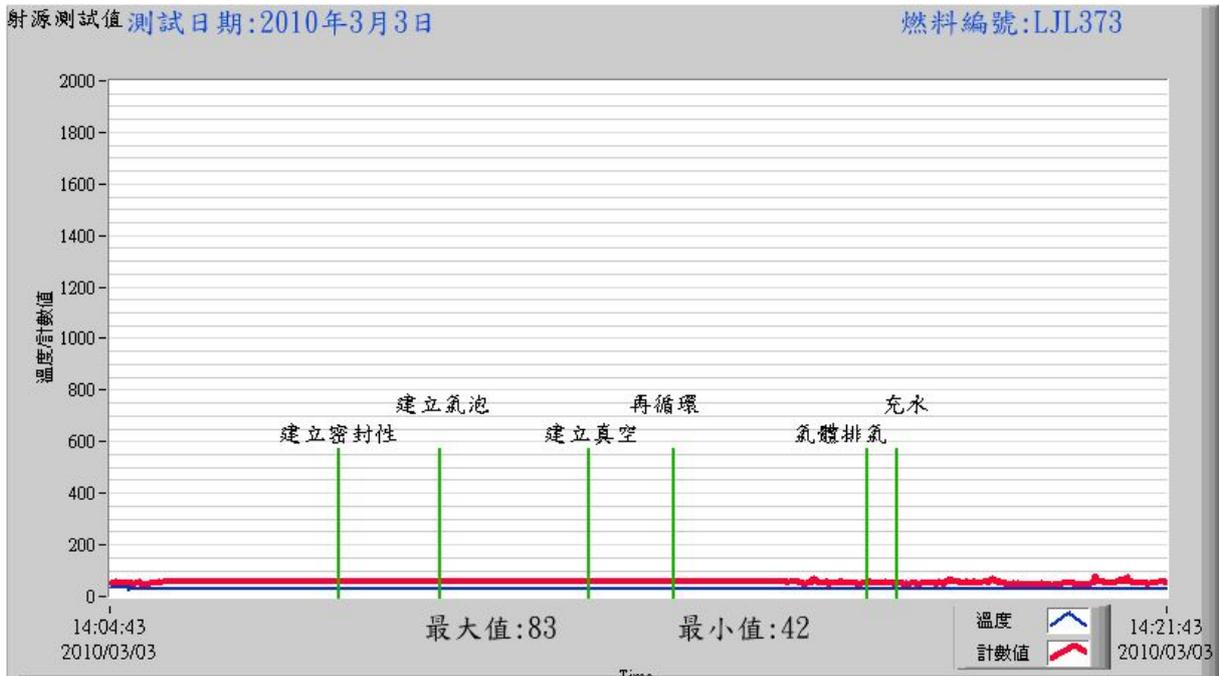
圖 3、二號機燃料編號 LJL373 的啜吸檢測結果圖

圖 3 所示為本次作業二號機第 2 束檢測燃料的啜吸檢測結果圖，燃料束編號 LJL 373，圖中顯示在建立真空及再循環階段之計數率值平穩維持在 300 CPS 以下 (介於 42 到 83 CPS 間)，這束燃

本次核一廠待運貯用過核燃料抽樣啜吸檢驗先就二號機 EOC-6 退出燃料 104 束及其它 2 至 8 週期取樣 68 束進行檢驗作業。其中 EOC-6 退出 104 束燃料選取 4 束當時爐心相對位置有燃料破損之燃料（燃料編號：LJL373、LJL540、LJL475、LJL467）優先進行檢測，4 束燃料檢測結果與核一廠於 1986 年相同燃料檢測結果比對，檢測結果皆判定為正常燃料，在相同檢測結果比較下可說明用過核燃料在燃料池中貯放超過 24 年並未發現燃料有損壞現象。圖 3、圖 4 及圖 6 至圖 11 所示為相同燃料編號本次檢測結果與核一廠於 1986 年檢測結果圖之對應比較。

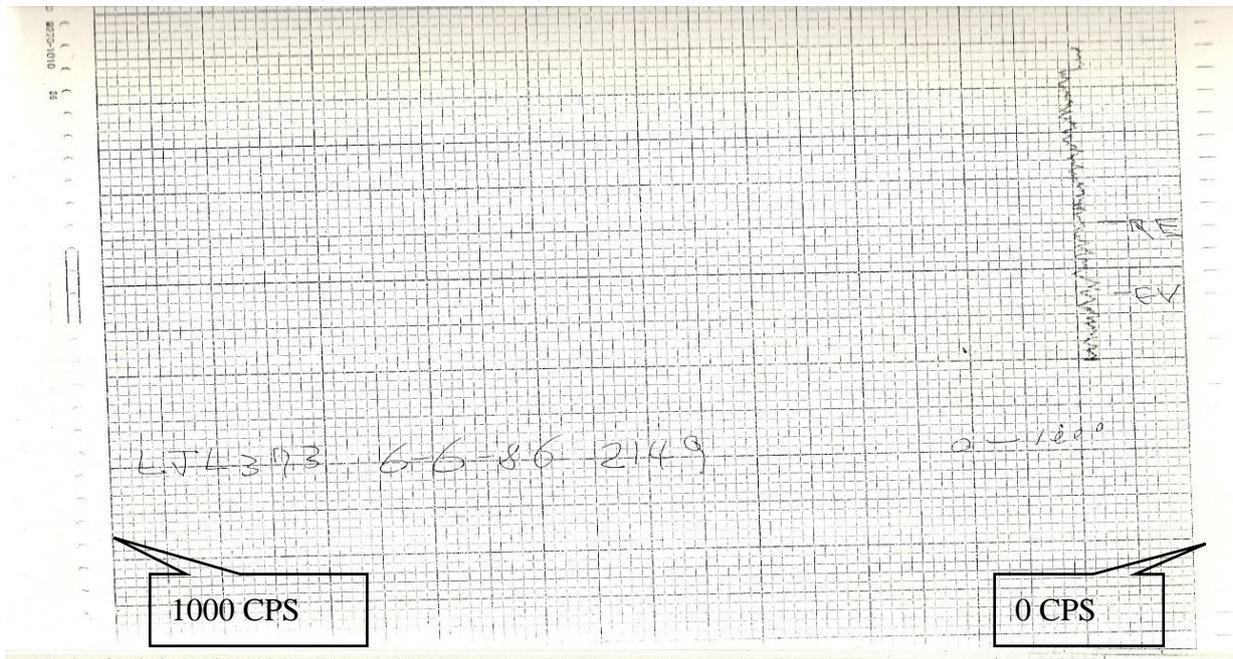
圖 4、二號機於 1986 年執行燃料編號 LJL373 的啜吸檢測結果圖

料判定為正常。圖 4 所示為核一廠二號機於 1986 年執行燃料啜吸檢測時，相同編號燃料的啜吸檢測結果圖，圖中顯示在建立真空及再循環階段之計數率值也是平穩維持在 300 CPS 以下（約 100 CPS），這束燃料當時也判定為正常。圖 5 所示為核一廠 1992 年二號機第 12 週期大修時燃料啜吸檢測作業，其檢測結果正常與受損燃料比較圖，圖左側為正常燃料檢測結果圖形，圖中顯示在建立真空及再循環階段之計數率值平穩維持在 100 CPS 左右，這束燃料判定為正常。圖右側為受損燃料的啜吸檢測結果圖形，圖中顯示在建立真空階段時，計數率值很快就超過警戒設定值（500 CPS）並且超出全刻度值，在再循環步驟時，計數率值依舊超出全刻度值，明顯地，這束燃料應判定為受損燃料。【5】

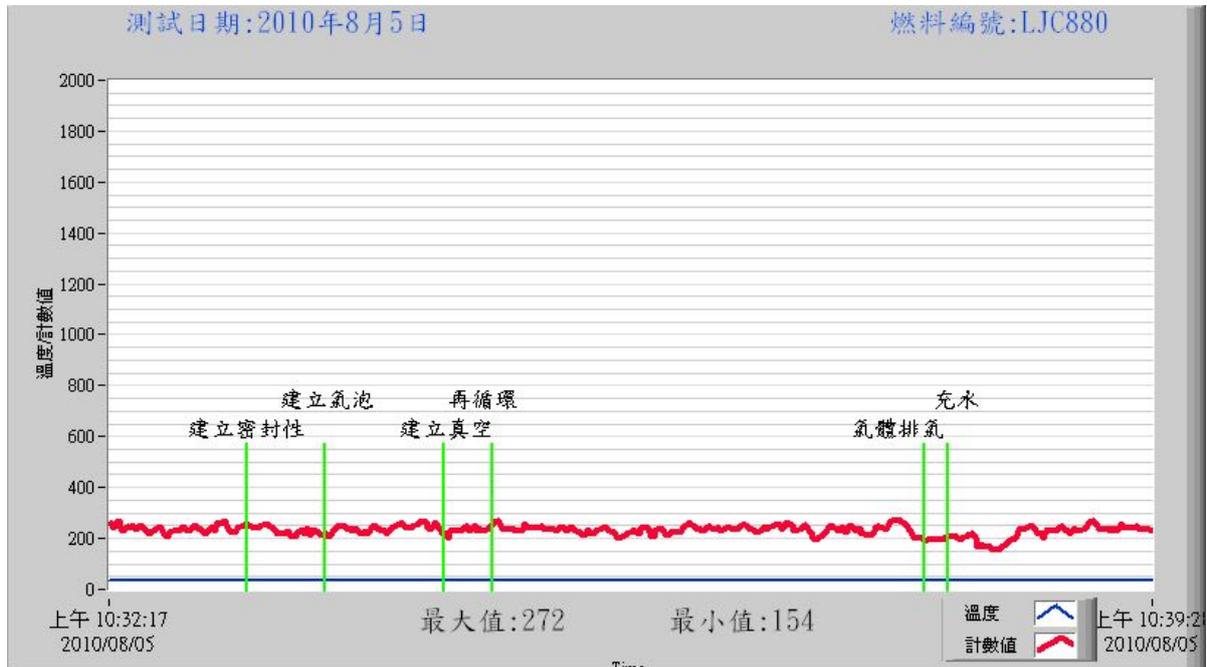
圖 12、一號機燃料編號 LJC880 的啜吸檢測結果圖

在一號機燃料啜吸檢測作業時也於核一廠找出本次 72 束燃料編號曾執行過啜吸檢測的歷史紀錄圖形以供比對，在第 2 至 8 週期取樣 72 束燃料啜吸檢測結果中，圖 12 及 13 所示為燃料編號 LJC880 本次檢測圖形與一號機於 1983 年執行相同燃料檢測結果，顯示同一束燃料在用過燃料池中貯放 27 年，其啜吸檢測結果相符，另外圖 14 及 15 所示為一號機燃料編號 LJL003 本次檢測圖形與 1985 年執行相同燃料檢測結果亦是相符。

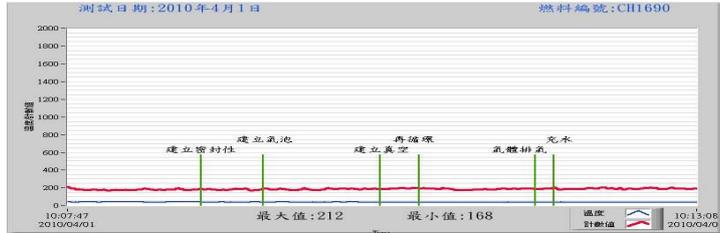
附件三、核一廠二號機燃料編號 CH1690 之啜吸檢測結果圖

此次在二號機進行啜吸罐出水作業時造成吊掛於池邊的用過燃料匣掉落事件，經查證編號 CH1690 的燃料受燃料匣碰傷，應核一廠要求一併執行燃料啜吸檢驗以證明燃料棒並無受損，附件三為檢測結果圖形，判定燃料並無受損。
