## 第二章 設施及廠址環境說明

本章之目的，主要為對第三核能發電廠(以下簡稱核三廠)的設施、廠址特性(如地形與地貌、區域地質、生態、水文與氣象及環境輻射等)，以及廠址人文環境(如人口結構與分布、重要公共設施及交通等)等特徵進行彙整、描述，以做為後續各項除役規劃時的背景參考。

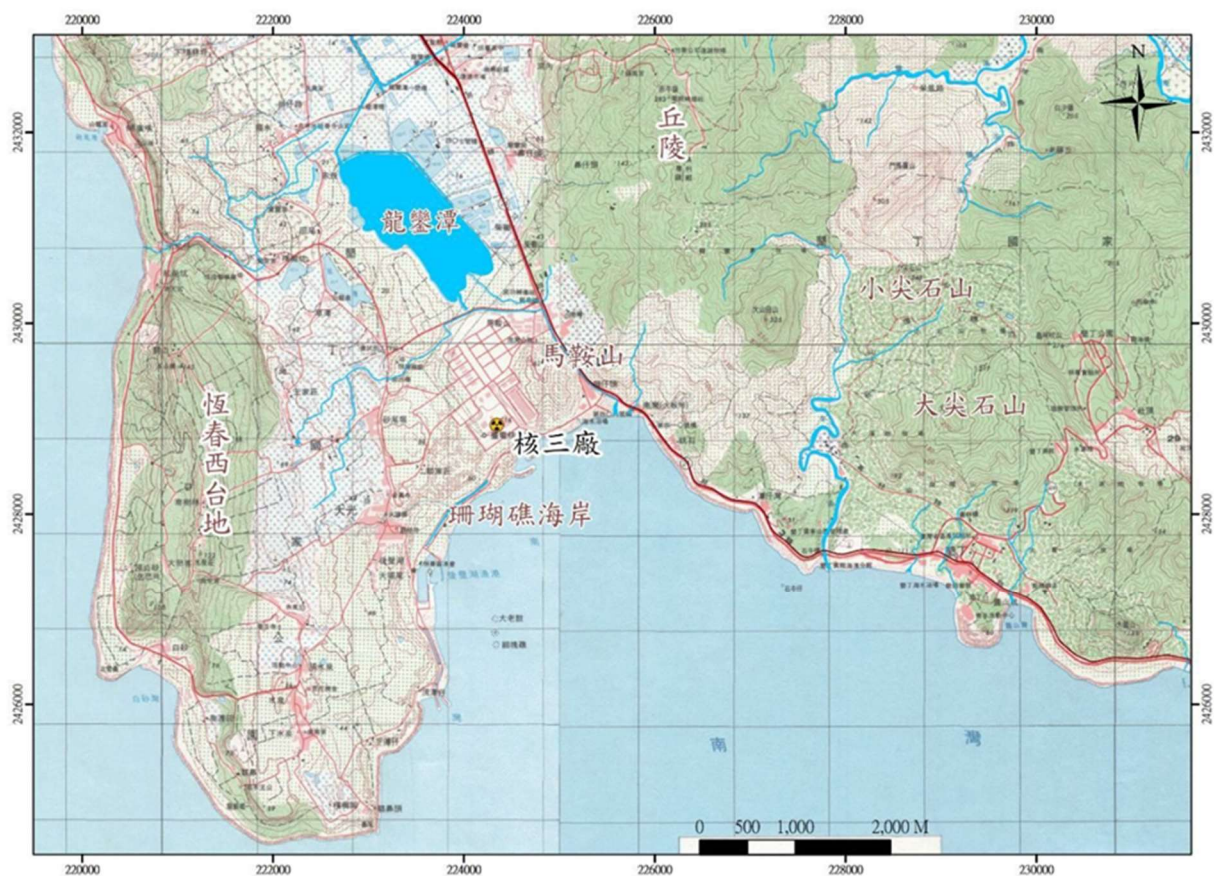
圖 2-5 核三廠地區地形圖[2]

核三廠位於屏東縣恆春鎮南灣里與大光里之間，地處台灣南端恆春半島之恆春縱谷平原南緣，廠區內最顯著的地形高區為馬鞍山，東側為丘陵，西側為台地，南側海灣屬珊瑚礁海岸。廠區附近地形概況如圖 2-5[2]所示。

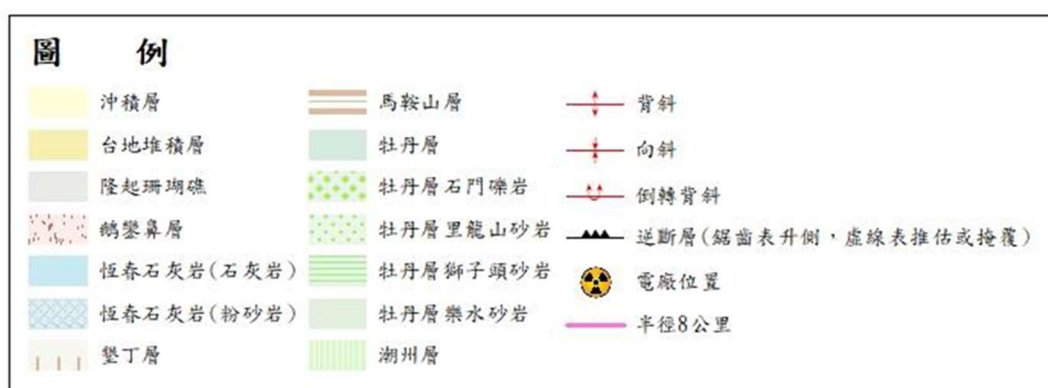
圖 2-6 核三廠附近區域地質圖[4][5]

核三廠位於恆春半島南端。恆春半島屬於中央山脈的最南端，形成機制為南中國海板塊向東隱沒至菲律賓海板塊時產生的增積岩體，地質結構係由一系列向西逆衝的斷層構成，由東向西依序為滿州斷層、大梅溪斷層與恆春斷層，相關說明詳見(2)地震小節。恆春半島地層分層包括潮州層、牡丹層、墾丁層、馬鞍山層、恆春石灰岩、鵝鑾鼻層、隆起珊瑚礁、階地堆積層與沖積層[4]，茲分別說明如下(區域地質圖及地質剖面圖詳圖 2-6[4] [5]與圖 2-7[5])。

核三廠鄰近出露之斷層由遠至近分別為滿州斷層、大梅溪斷層及恆春斷層(詳圖 2-6[4] [5])，茲分述如下：

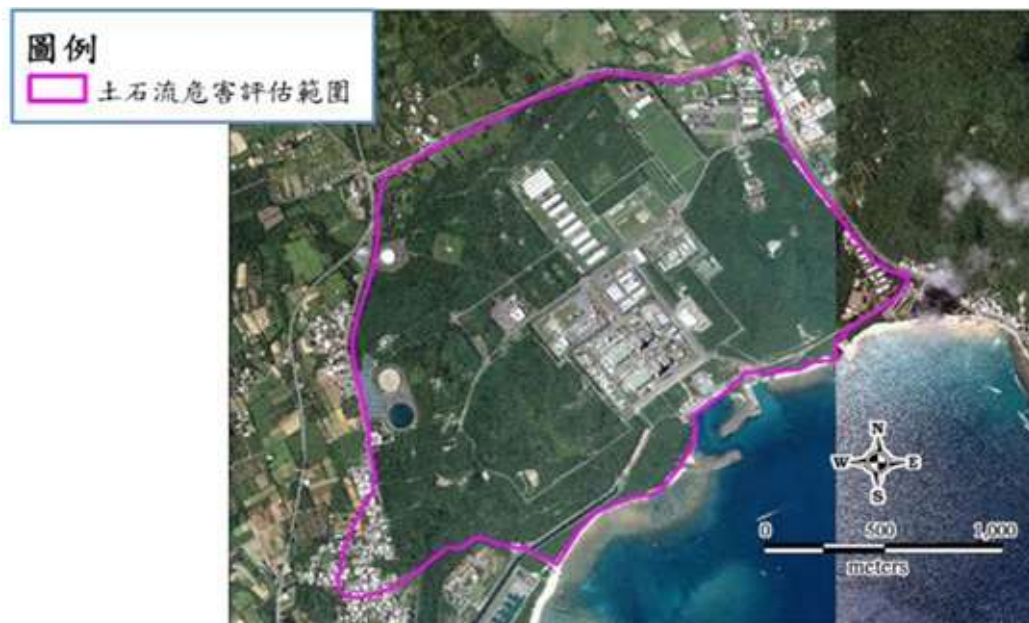
圖 2-15 核三廠土石流危害評估範圍[17]

透過全面檢視範圍內之水系，以瞭解水系分布與匯集狀況，進而掌握流入核三廠廠區範圍之蝕溝數量，以及各蝕溝之集水區現況，並於後續進行範圍內之資料蒐集、現地調查、土石流發生潛勢分析、數值模擬分析以及危害評估（挑選高發生潛勢或具重要設施之蝕溝）等，以瞭解各蝕溝於現地是否具備溪谷地形、土石流發生之潛勢，並透過數值軟體進行情境模擬，以掌握若土石流發生時，可能造成之影響範圍及堆積深度。評估範圍如圖 2-15[17]所示。

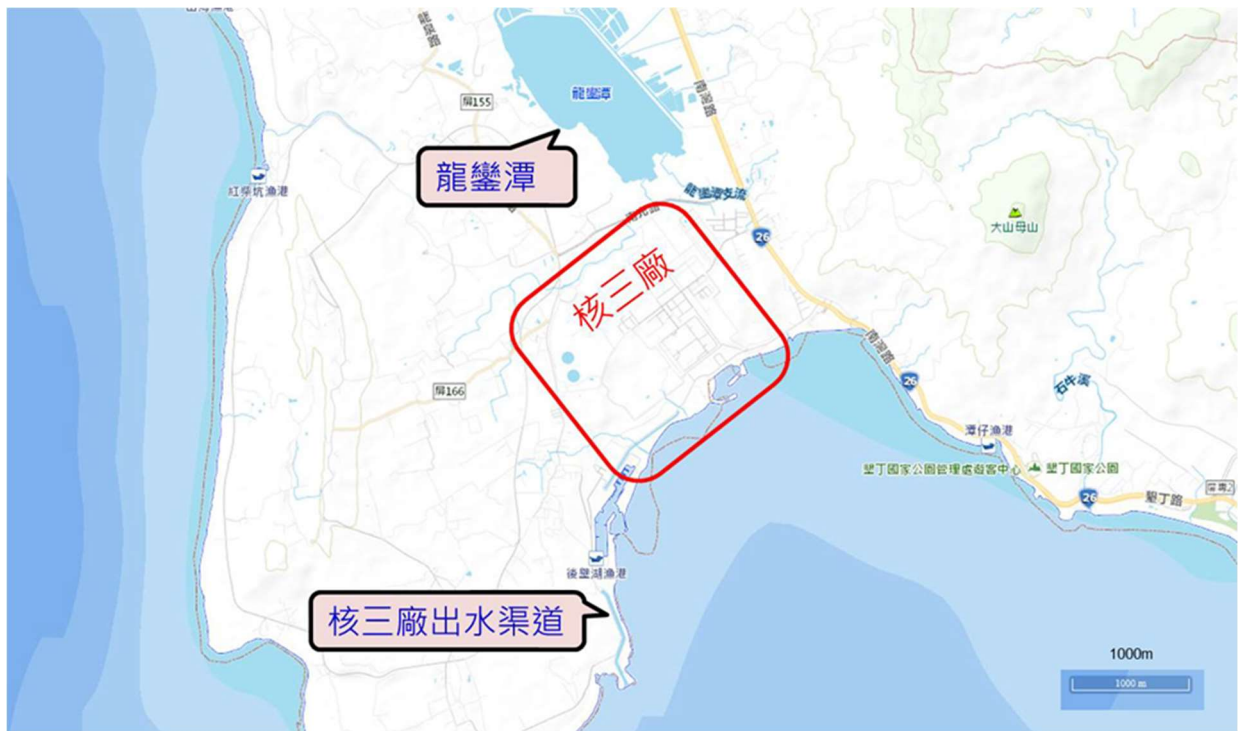
圖 2-25 恆春半島-恆春鎮龍鑾潭與核三廠出水渠道

蒸汽冷凝所需之冷卻水由廠區南側之抽水機房抽取海水，經由進水隧道到冷凝器，再經汽機廠房西側東西向之出口轉南向經出水渠道排流入海[26]。廠區之逕流雨水則流經廠內的水溝後匯入雨水排放渠道，排流入海(詳圖 2-25)。因核三廠周邊並無河川流過，而出水渠道與雨水排放渠道位於靠海處，故對周邊環境並不會造成影響。
