本土天然類比案例分析之種類與埋藏環境條件之探討

Exploratory and Analysis for Cases of the Domestic Natural Analog,  
Taiwan

計畫編號：1052001INER031

受委託機關(構)：行政院原子能委員會核能研究所

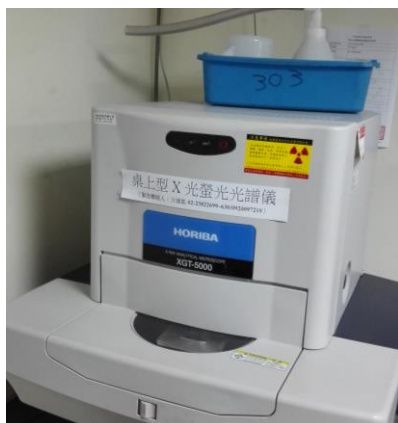
圖一：國立臺灣博物館 X 光螢光光譜儀(a)分析儀器;(b)分析元素

本研究所使用的 Micro-XRF 分析儀器為國立臺灣博物館所擁有（如圖一），其儀器型號為 Energy Dispersive X-Ray Fluorescence(EDXRF), Horiba, XGT-5000。其 Micro-XRF 儀器可作為微區自動掃描分析(光束大小可至 10 $\mu$ m)，因此，可獲得樣本局部元素分佈影像圖，為非破壞性分析。實驗所用的 X 光光源為銨(Rh)靶( $\lambda=0.5437$  nm)，標本分析時儀器的條件，管電壓為 50 kV，電流為 0.1 mA。

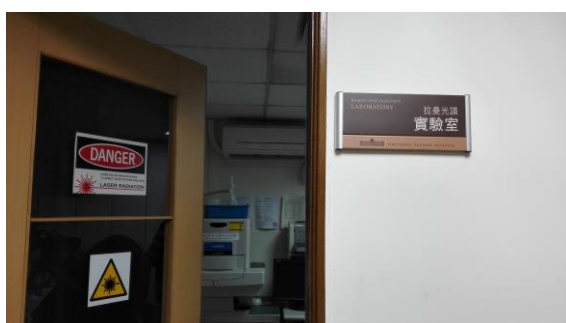
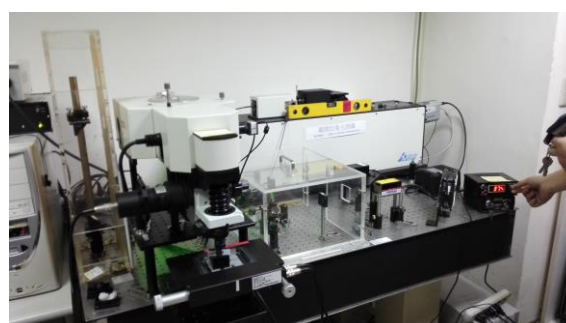
圖二：國立臺灣博物館顯微拉曼光譜分析儀(a)位置圖;(b)分析儀器

本研究所使用的 Micro-Raman Spectrometer 分析儀器為國立臺灣博物館所擁有(如圖二)，其儀器型號為 Horiba, Jobin Yvon, UV-VIS Labram HR。本實驗利用 532 nm Nd-Yag 固態單晶雷射做為激發光源，光學導光組件為共焦(confocal)顯微系統，物鏡為 50 倍，使用 1800 條的光柵，雷射功率控制在 250 mW。因不同的礦物成分對光吸收與放射的散射效應不同，因此，實驗的時間與次數隨時調整。標靶直徑為 2  $\mu\text{m}$ ，光譜掃描範圍為 100-1200  $\text{cm}^{-1}$ (波數)，接物鏡直接放置於顯微鏡頭下進行非接觸性檢測。

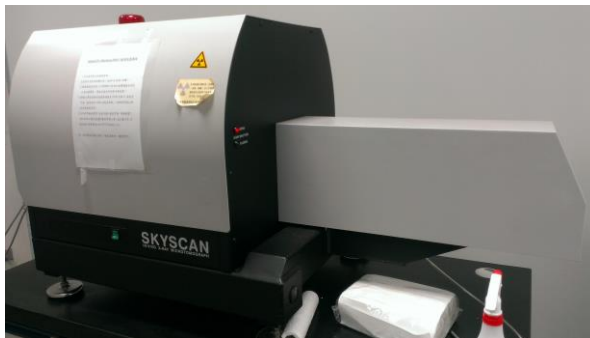
圖三：國立成功大學醫工所(a)分析儀器; (b)掃描平台

本研究所使用的 Micro-CT 分析儀器為國立成功大學醫學工程研究所擁有(如圖三)，其儀器型號為 Belgium Sky Scan 1076 in-vivo。Micro-CT 的 X 光電壓為 20-100kV，具有一個高解析度的電荷耦合元件(CCD; charge-coupled device)檢測器，負責收集 X 光粒子，並使用光電原理將它們轉換成可見光，最後再將這些可見光存成電子訊號。Micro-CT 一般利用錐形 X 線束(Cone Beam)來提高空間解析度(微米)、與射線利用率，其掃描速度遠高於扇形束 CT。CCD 檢測器的圖像解析度可達 1000 萬畫素，空間解析度可選擇 9，18 與 35  $\mu\text{m}$  三種規格，一個像素單元可使用 12 位元的資訊。掃描完成後，利用影像重建軟體去重組(reconstruct)影像可得到二維影像或三維影像，並可分析數據。

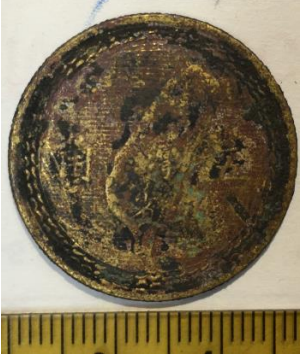
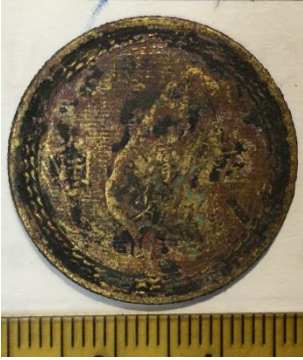
| 編號 | 正面 | 反面 | 備註 |
|---|---|--|---|
| UN-001 | | | 伍角<br>重量:<br>2.0 克 |

表一：臺灣大龍峒遺址出土之 7 枚銅幣文物

本次研究乃利用 X 光螢光光譜儀，檢測出青銅器表面主要成分為銅、鉛、錫三種合金元素。其中，UN001~UN007 銅幣重量百分比比例達 80% 以上，其次為鉛、錫。顯微拉曼光譜分析儀檢測出 UN001~UN007 銅幣含有白鉛礦的次生結晶礦物，並有些微量雲母和黏土礦物圖譜訊號。由微電腦斷層掃描儀之腐蝕深度檢測結果，UN001~UN007 銅幣腐蝕速率分別為 0.22~1.12  $\mu\text{m}/\text{年}$ ，與國際文獻之青銅器腐蝕速率數據吻合(如表四)。而藉由上述非破壞性分析技術的建立，並根據量測結果，討論銅腐蝕產物可能發生的機制，對我國用過核子燃料最終處置之未來研究工作提供重要的資料庫與數據。

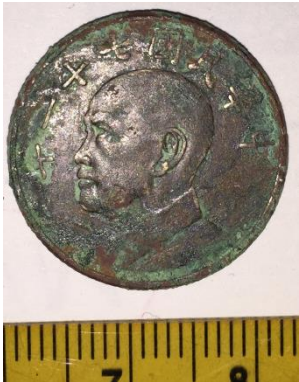
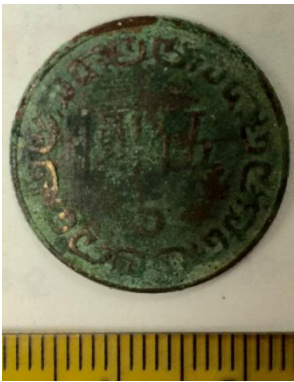
| 編號 | 正面 | 反面 | 備註 |
|---|---|--|---|
| UN-004 | | | 伍圓<br>重量：<br>4.0 克 |

表一(續)：臺灣大龍峒遺址出土之 7 枚銅幣文物

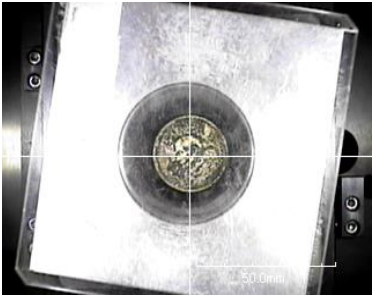
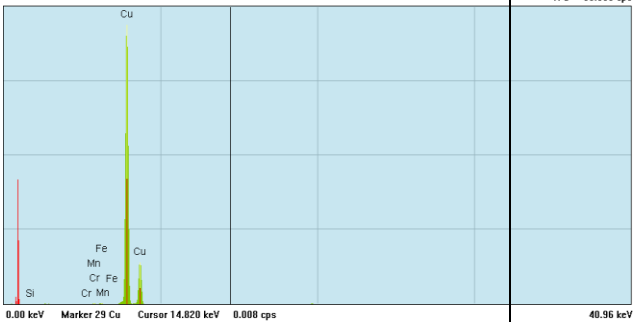
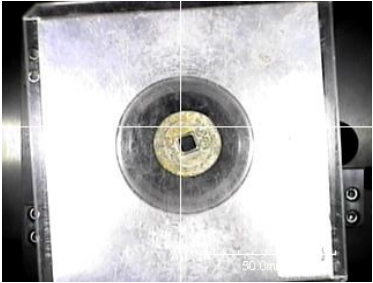
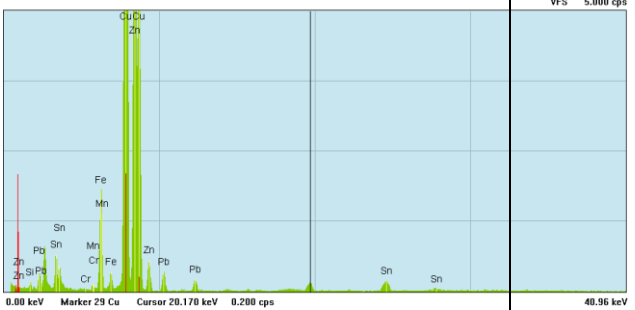
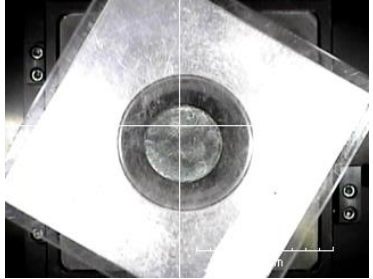
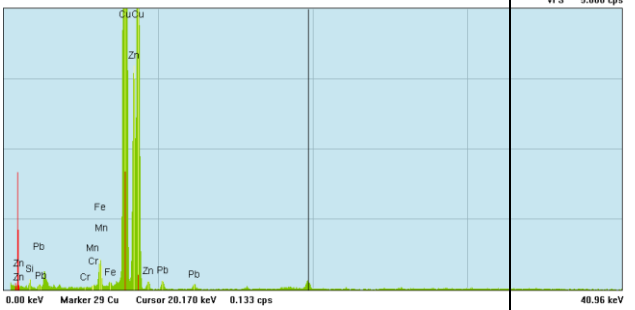
表二： X 光螢光光譜儀分析結果

經由 XRF 分析後之結果整理如表二與表三。可根據其 X 光螢光光譜圖了解 UN001~UN007 七件文物中均含有銅(Cu)的訊號，並由元素組成分析可知其 Cu 成分均超過 80% 以上，而 UN001~UN007 銅幣表面成分還有部分錫(Sn)、鉛(Pb)、鋅(Zn)三種合金元素的訊號。此外，X 光螢光光譜圖中也顯示文物中具有微量的矽(Si)、鐵(Fe)、錳(Mn)元素，則可能來自於土壤。
