行政院原子能委員會放射性物料管理局

不銹鋼材料應力腐蝕劣化機制
研析與對策研究
期末報告

計畫編號：102FCMA003

受委託機關(構)：國立高雄大學

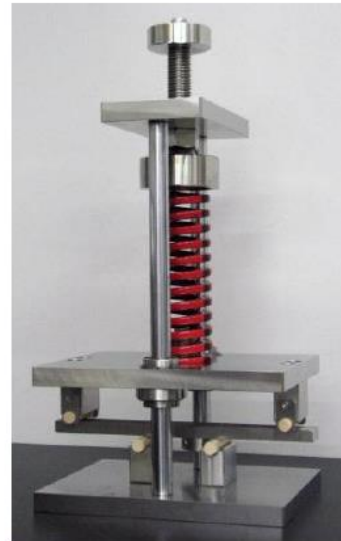
圖 2-1 日本 CRIEPI 四點彎曲加速腐蝕試驗 (取自文獻[2-2])

根據過去的研究已知，海鹽主要成分之一的氯化鎂 ($MgCl_2$) 對不銹鋼材料 SCC 影響最顯著，其潮解所需相對濕度(relative humidity, RH) 約 35%，換算自然環境溫度為 $50^{\circ}C$ 。為加速試驗，加溫到 $80^{\circ}C$ 。在上述環境條件下，CRIEPI 使用厚度 10mm 試片，配合四點彎曲試驗架構施加 270MPa 應力，並在試片中央滴入氯化鎂溶液或人工海水，進行 2000 小時以上加速腐蝕試驗後，求得裂縫成長速率 (約 $1.6 \times 10^{-11} m/s$)，如圖 2-1。

另外，由圖 2-1 與 2-2 可知，兩個加速腐蝕試驗所求得的 SCC 初始裂縫深度皆約為 3mm。目前試驗所得 SCC 發生所需相對濕度下限為 15%，因此估計乾貯設施不銹鋼密封筒表面溫濕度條件可供 SCC 反應時間約 15000 小時。根據以上結果推測，60 年後裂縫會成長增加 1.1 mm。最後，合計 SCC 最大裂縫深度為 4.1 mm，小於不銹鋼板厚 12.7mm (1/2 in)。綜合以上，依據 CRIEPI 的 Goto 與 Shirai 的研究結果，可以初步結論 SCC 問題應不會影響乾貯設施密封性。

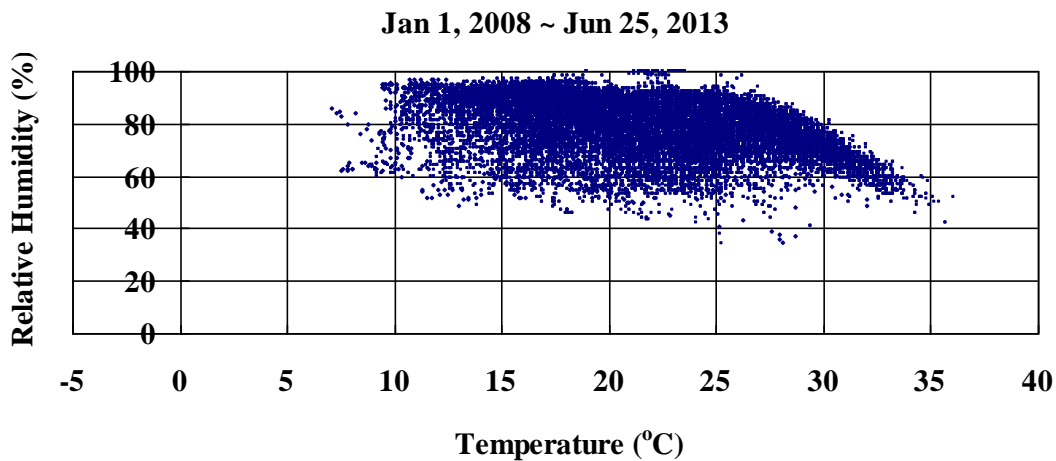
圖 3-1 臺灣基隆近年溫度與相對濕度每小時觀測值分佈

針對核能發電廠，本計畫研究蒐集與分析中央氣象局基隆測站與恆春測站之溫度與相對濕度(relative humidity, RH)的近五年每小時觀測資料[3-1]後，換算求出對應的絕對濕度(absolute humidity)。圖 3-1 為基隆測站溫度與相對濕度之觀測結果。圖中每一個點代表一筆每小時觀測記錄。圖 3-2 為根據圖 3-1 的溫度與相對濕度換算求出來的絕對濕度。基隆測站近年絕對濕度最大值為 26.9 g/m^3 。

3-1 的座標軸範圍，為日本海附近的觀測範圍。經比較後可知，日本海沿岸與臺灣基隆的溫度與相對濕度之分佈範圍不同，但兩地的絕對濕度最大值卻相當。

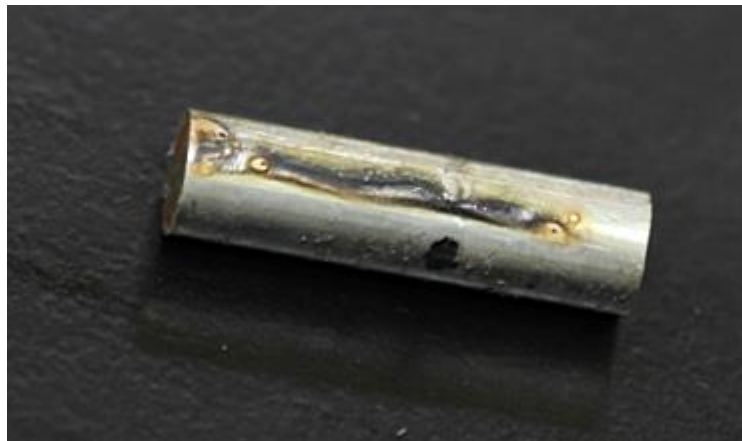
圖 3-9 不銹鋼圓棒試片浸漬試驗 (60°C, $\text{Na}_2\text{S}_2\text{O}_3$ + NaCl 溶液)

參考上述研究，本計畫研究將圓棒試片放入 0.01M $\text{Na}_2\text{S}_2\text{O}_3$ +20 wt% NaCl (pH=8) 溶液中，進行 60°C 浸漬試驗。如圖 3-9，在試驗第 1 天後試片表面即出現孔蝕，且因硫化物作用部分銹蝕箇處呈黑褐色。之後行 60°C 濕潤試驗，如圖 3-10，試驗 7 天後見圓棒試片端部出現黃褐色銹蝕。為了比較，使用相同的溶液分別進行了 40°C，60°C，與 80°C 的濕潤試驗，最長試驗時間為 28 天。結果未見任何試片有腐蝕裂隙或 SCC 之跡象。

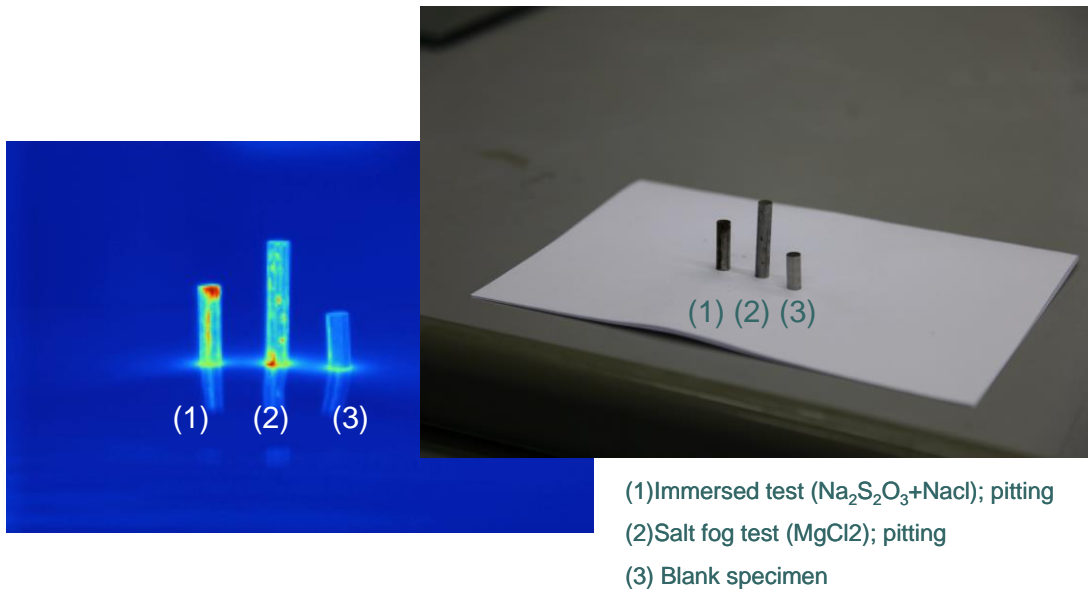
圖 3-11 不銹鋼圓棒試的紅外線熱攝儀影像與對照的實驗照片

如圖 3-11，使用紅外線熱攝儀量測圓棒試片表面熱輻射，有銹蝕箇處可以被特定出來。為了方便比較，經浸漬試驗與濕潤試驗的觀察試片兩個，與未試驗的對照試片一個，放在一起拍照與測定表面熱輻射。

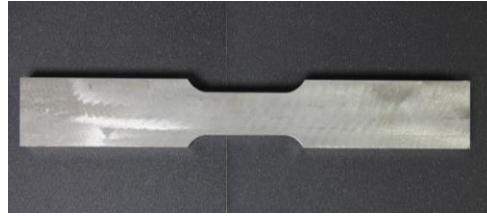
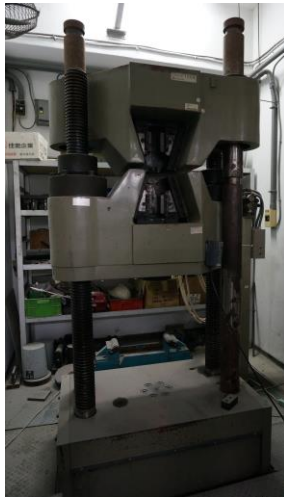
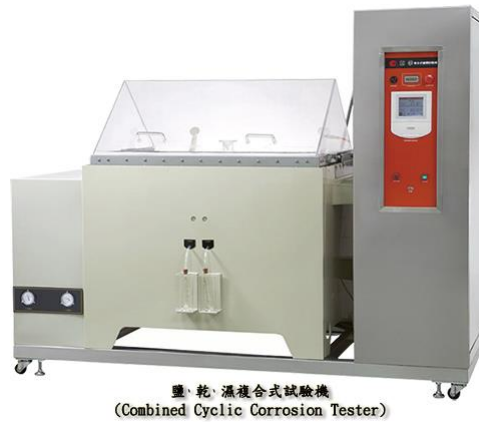
圖 3-12 試片規格與成品，拉升試驗機與鹽霧試驗機

依規範規定，板厚 13 mm 的 304L 不銹鋼板拉伸試驗可用 5A 標準試片，如圖 3-12。試片已經被施予 5 個不同程度塑性應變，另外加 1 個空白試片，每組試驗有 6 個試片。目前第一組試片已準備放入鹽霧試驗機進行試驗。之後的其他組試片也將依計畫持續進行試驗與觀察。

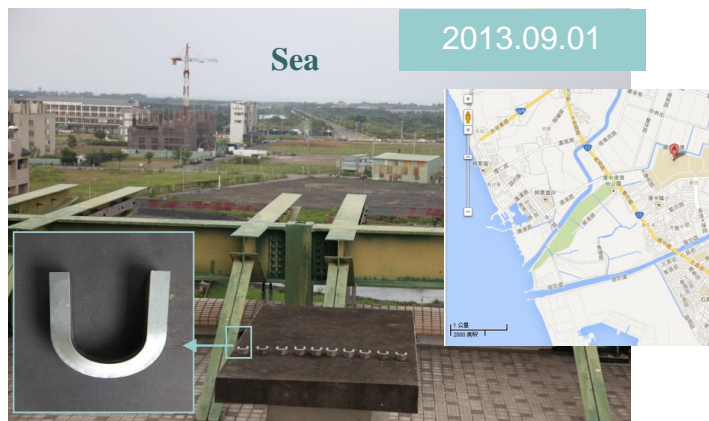
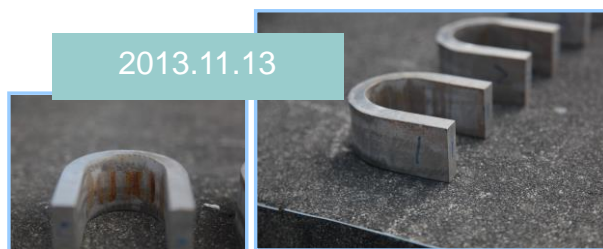
圖 3-13 U 形試片大氣曝露試驗

U 形試片被放置於高雄大學工學院大樓五樓露台，進行大氣暴露試驗，如圖 3-13。刻意將部分試片擺放成海鹽易沉積的情況下，試驗已超過兩個月後現在也仍僅見些許黃褐色銹痕，未有任何類似 SCC 跡象。

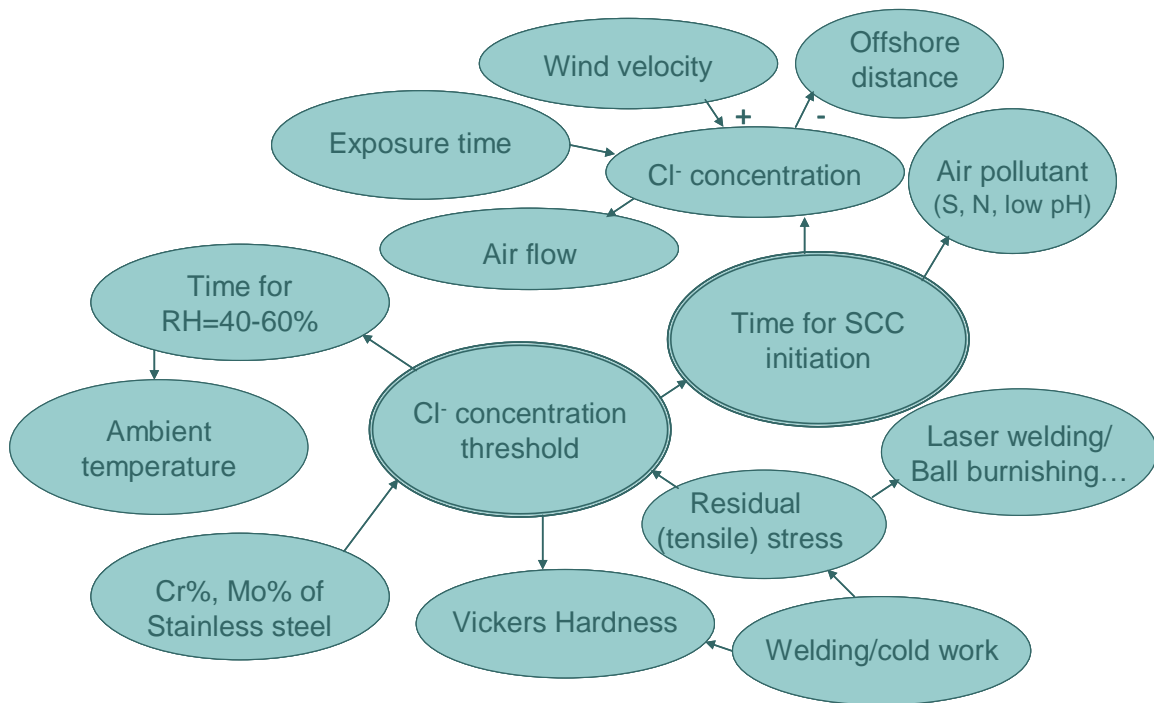
圖 4-3 不銹鋼材料 SCC 初使發生時間影響因子之交互關係圖

圖 4-3 整理不銹鋼材料 SCC 初始發生時間影響因子之交互關係圖。配合監測與維護計畫(草案)之發展，日本 CRIEPI 過去幾年已陸續試驗求得 SCC 發生所需氯離子 (Cl^-) 臨界濃度，並實機試驗再確認 SCC 發生後裂縫成長速率，以及發展鹽分去除裝置。除持續檢討與改進銲道超音波檢測技術等，以對裂縫大小與深度進行監測，CRIEPI 最近更著手開發新的光學儀器來量測不銹鋼筒表面附著的氯鹽含量(詳第二章)。
