行政院原子能委員會 委託研究計畫研究報告

鋼筋混凝土開裂試體及裂縫修補試 體製作與測試

計畫編號：932001INER007
受委託機構：朝陽科技大學
計畫主持人：鄭家齊
報告日期：93.11.30

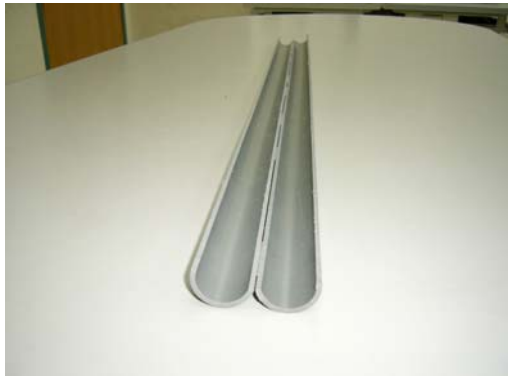
圖 1、剖半之塑膠管

- (a) 將塑膠管剖半(圖 1)再重新以膠帶黏合後埋入圓柱試體中間並澆製混凝土(圖 2)。
- (b) 在需製造裂縫齡期，將預先製作好的鐵絲(圖 3 及圖 4)置於塑膠管內，將拌合好之膨脹性水泥灌入塑膠管內(圖 5)，最後等待至所需之裂縫寬度產生(圖 6、圖 7、圖 8)，即抽出塑膠管內部之鐵絲，使部分膨脹水泥抽離，暫停裂縫生長，再將其膨脹性水泥完全清除。

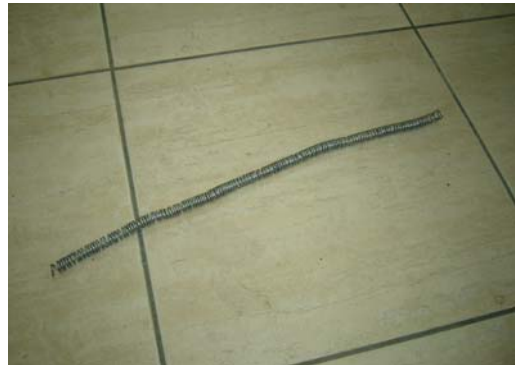
圖 4、彈簧形狀之鐵絲

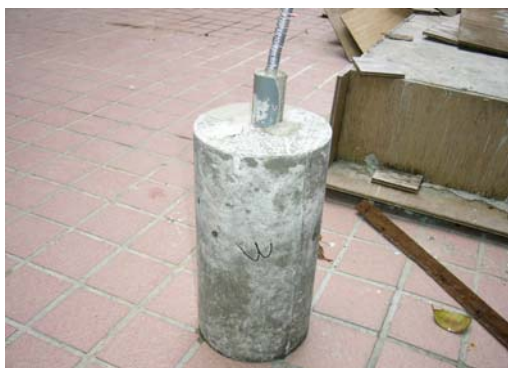
圖 5、膨脹性水泥於塑膠管內

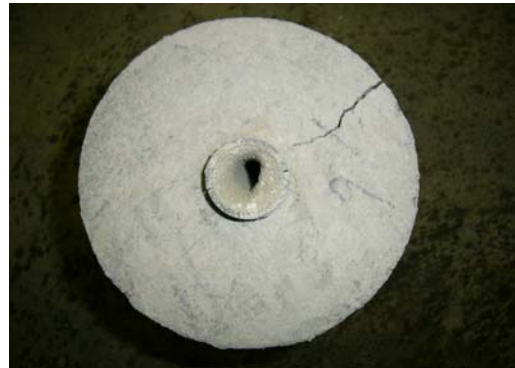
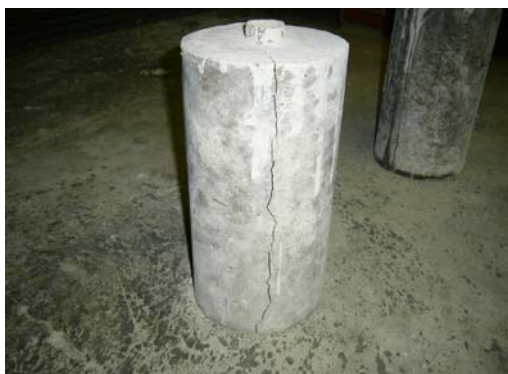
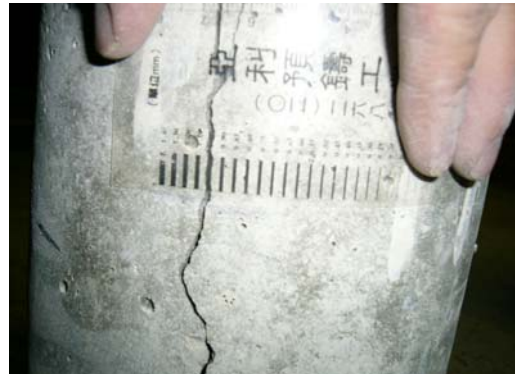
圖 6、產生 1mm 裂縫寬度之圓柱

圖 7、產生 1mm 裂縫寬度之圓柱

圖 8、產生 1mm 裂縫寬度之圓柱

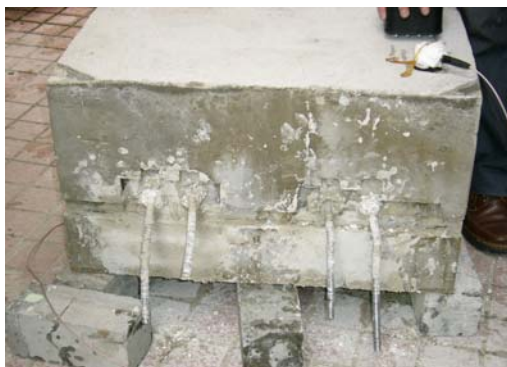
圖 9、試體灌入膨脹水泥後 (正面)

本試驗的目的在製作版狀試體測試設計之塑膠管配置及深度是否可順利造成管間之水平裂縫，以及測試膨脹水泥灌製流程，並做先期之非破壞檢測試驗。混凝土設計強度為 210kg/cm^2 ，其養護齡期 25 天之抗壓強度如表 1 所示，預埋塑膠管於混凝土版試體 22.5cm 之深度，且管切割面需與混凝土版面平行，見圖 9，塑膠管為 $\phi 28\text{mm}$ ，共置入四支，其中一二支及三四支之間隔均為 3cm，二三支間隔為 20cm，第一支與第四支管與側邊距離為 15cm。膨脹性水泥之水灰比為 0.3，拌合水溫為 $20\sim 22^\circ\text{C}$ ，試驗時之大氣溫度為 32°C 。

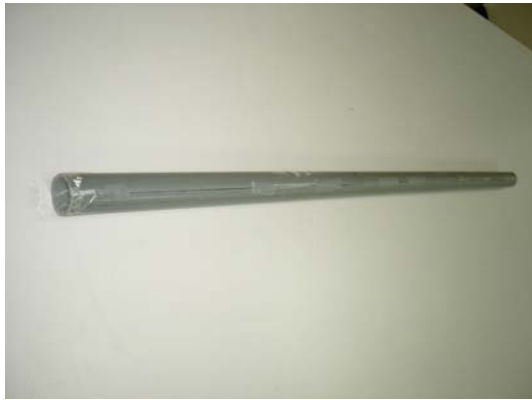
圖 12、以膠帶封住暫時恢復管狀

- (a) 將塑膠管剖半，並以膠帶封住裂口暫時恢復管狀（圖 12），並確認無混凝土滲入之虞。
- (b) 製作模板，預埋塑膠管於混凝土版試體 22.5cm 之深度，且管切面需與混凝土版面平行，並將#10 鋼筋置於離水管之上方 1cm 處，採用網格狀排置鋼筋（見圖 11），其鋼筋中心與中心間隔為 15cm，且長向鋼筋在下，短向鋼筋在上，最小保護層厚度為 13.4cm。共有四個試體模板（二個僅預埋塑膠管，另外二個同時預埋有塑膠管及鋼筋）（圖 13～圖 16）。
- (c) 預埋鐵條（鐵條外部包有熱縮套管，以便於混凝土終凝後之抽出）於模板中（圖 17），可作為混凝土澆置完成後，所需之位移計（LVDT）之裝置，以及作為未來用環氧樹脂（epoxy）修補混凝土試體之灌入通道。
- (d) 預埋四個可承受二噸以上之吊鈎，以提供試體灌注膨脹性水泥於塑膠管時吊起傾斜用或移動試體之用。
- (e) 澆注混凝土於模板（圖 18、圖 19）。
- (f) 進行試體之養護，養護方式為在模版頂面注入清水養護，再以塑膠布鋪蓋於上方，待試體強度到達即拆模，並抽出預埋之鐵條及熱縮套管（圖 20、圖 21）。

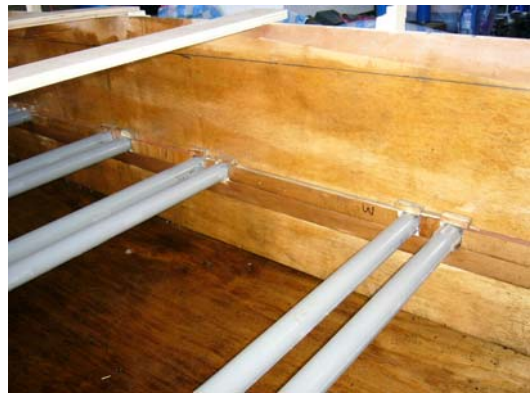
圖 13、預埋塑膠管於混凝土版試體
22.5cm 之深度

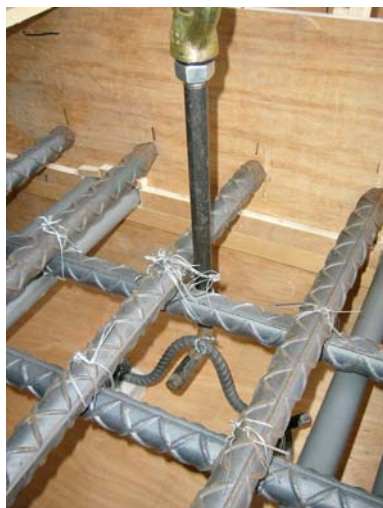
圖 16、鋼筋排列方式

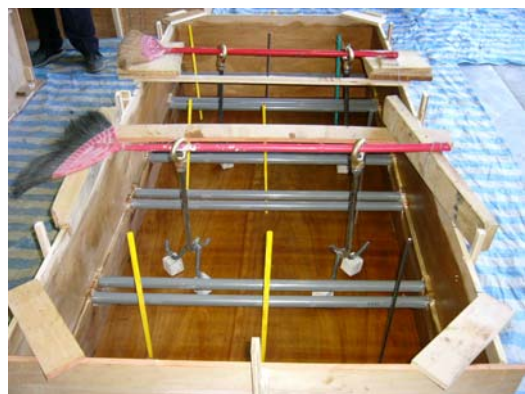
圖 17、預埋鐵條與熱縮套管

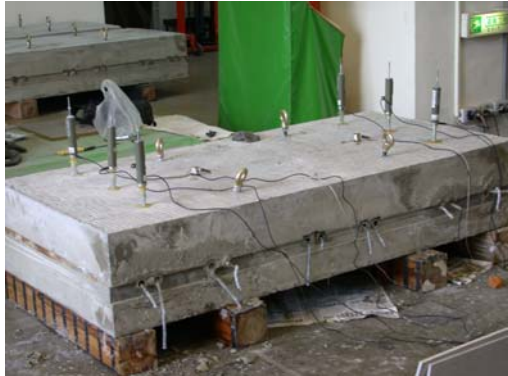
圖 22、變位計放置之位置圖

- (a) 裝置位移計（LVDT）於混凝土版上，用熱熔槍加以固定，其位移計裝置方式（圖 22～圖 25）。
- (b) 將彈簧狀之鐵絲放置於塑膠管內（圖 26）。
- (c) 將量好之水與膨脹性水泥拌合均勻，並使用灌漿槍（圖 27）將其灌入塑膠管內（先對混凝土版的左右兩側之塑膠管灌入，使其達到 3mm、5mm 之裂縫寬度）（圖 28）。
- (d) 待試體裂縫到達所要求之裂縫寬度，即抽出預先埋置之鐵絲，並用電鑽將其餘之硬固之膨脹性水泥挖出，使其停止繼續開裂（圖 29～圖 32）。
- (e) 混凝土版兩側所要求的 3mm 及 5mm 裂縫寬度完成後，繼續對試體之中間所要求之裂縫寬度為 1mm 進行開裂，方法如同以上步驟。

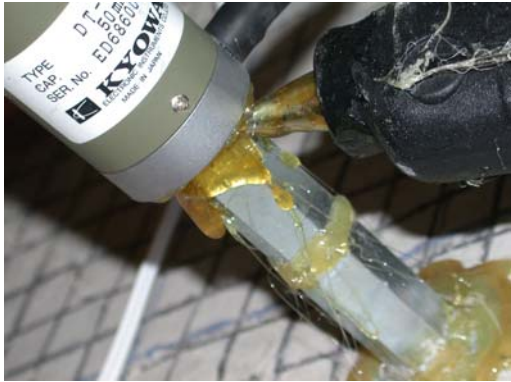
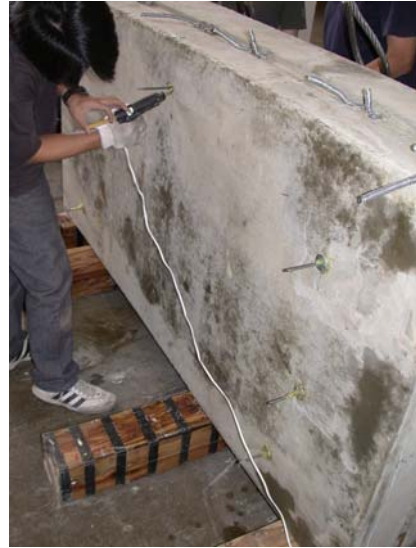
圖 24、用熱熔膠將 LVDT 黏牢

圖 25、用熱熔膠將底部固定

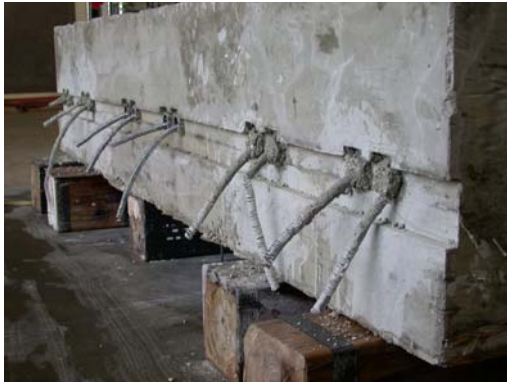
圖 26、鐵絲放置於塑膠管內

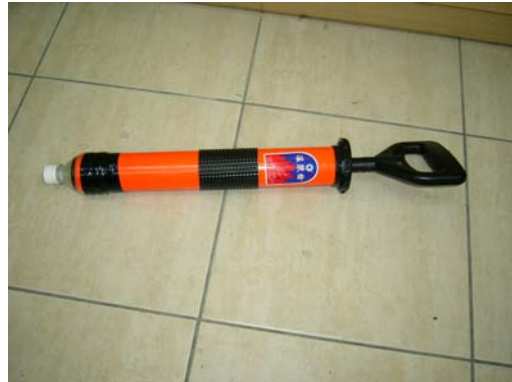
圖 27、灌漿槍

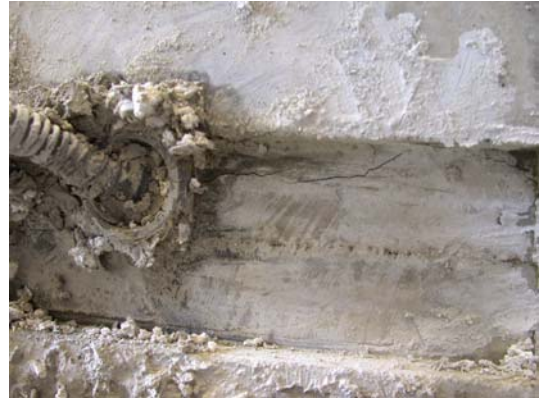
圖 30、開始微裂縫產生(約 0.35mm)

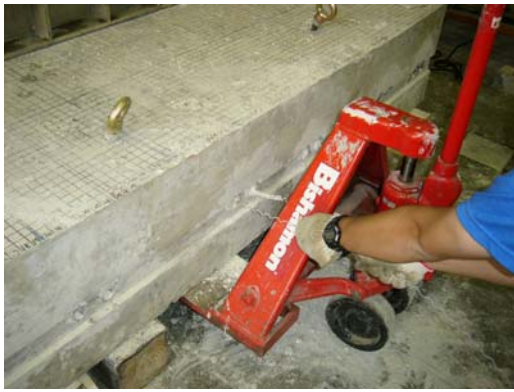
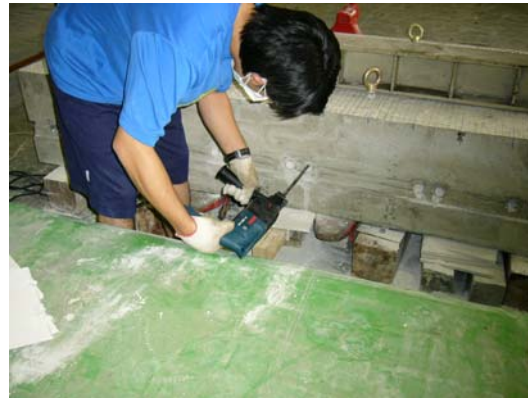
圖 31、抽出塑膠管內之鐵絲

圖 32、用電鑽將較硬之膨脹水泥挖除

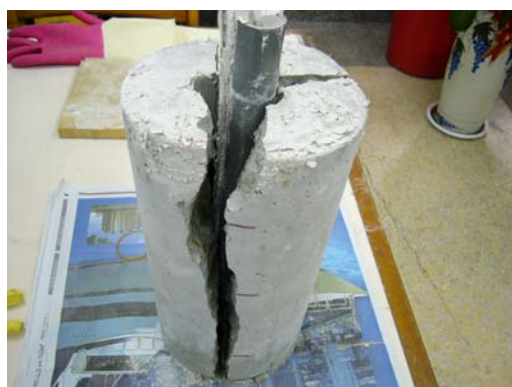
圖 33、裂縫開裂速度過快之圓柱

圖 34、開裂速度過快之裂縫寬度

由多次的試驗經驗得知，塑膠管的直徑大小以選用外徑為 28mm 為佳，且當裂縫產生時，膨脹性水泥使裂縫產生之速度，與膨脹性水泥之容量(即塑膠管之直徑大小)、水灰比、室外溫度、拌合之水溫有著密切關係，若無謹慎使用將造成破裂速度過快(圖 33、圖 34)，甚至爆炸之可能性，反之若塑膠管直徑太小(圖 35， $\phi 22\text{mm}$)或水溫太低(圖 36)也會造成無法開裂之情形，其膨脹性水泥廠商提供之基本限制範圍如表 3 所示，但由本次試驗所得針對不同室溫下適用之水溫如表 4 所示，可做為日後試驗所選用試驗變數之依據。

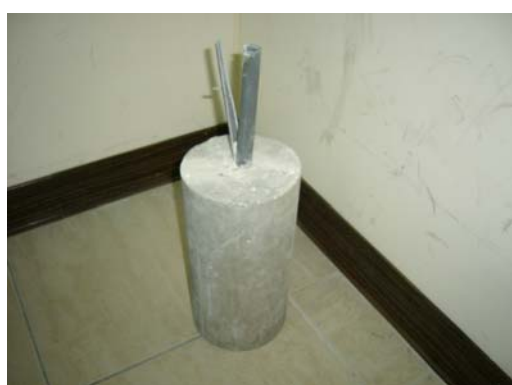
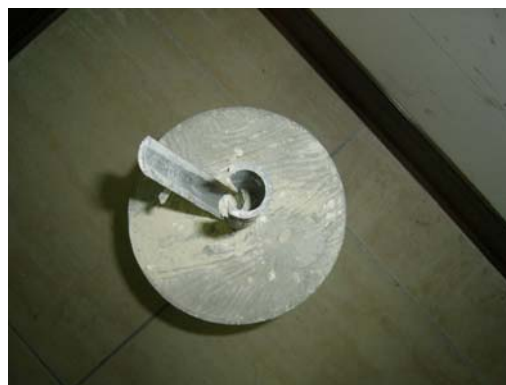
圖 35、塑膠管太小($\phi 22\text{mm}$)，膨脹水泥容量不夠，造成試體無法開裂(a)側示圖 (b)俯示圖。

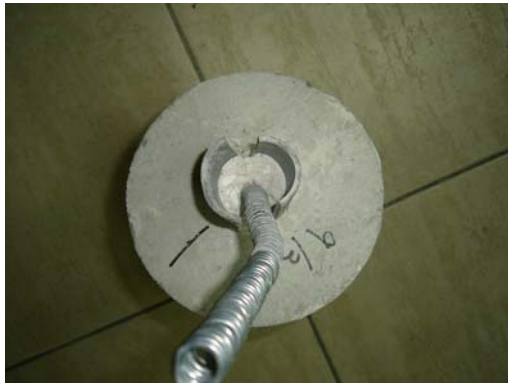
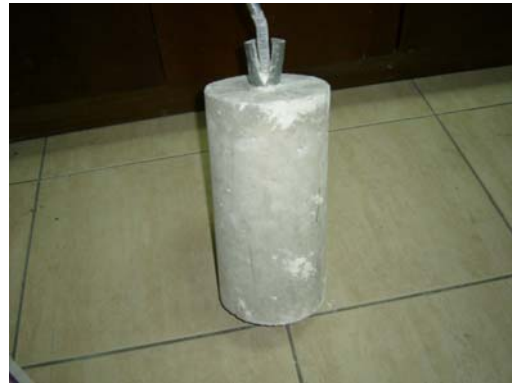
圖 36、PVC 管(φ28mm)，拌合水溫太低，造成試體無法開裂(a)俯示圖(b)側示圖。

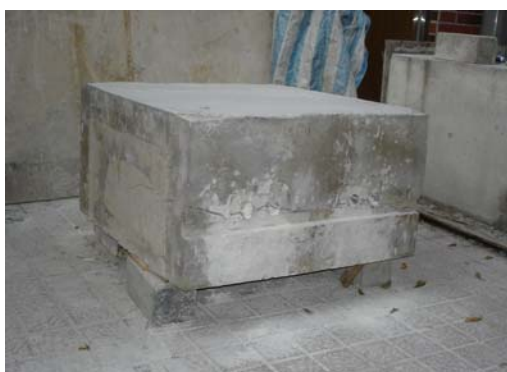
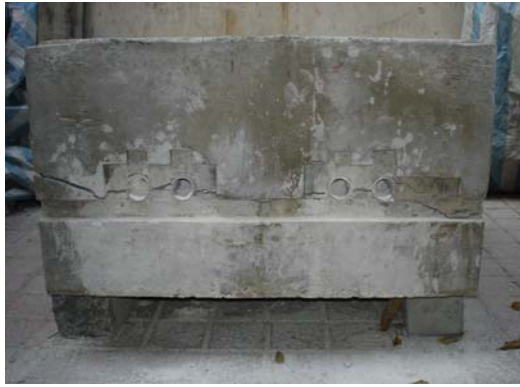
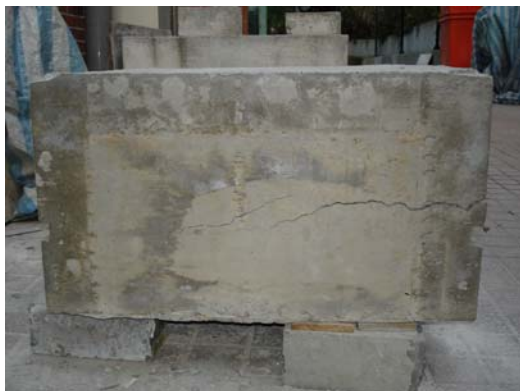
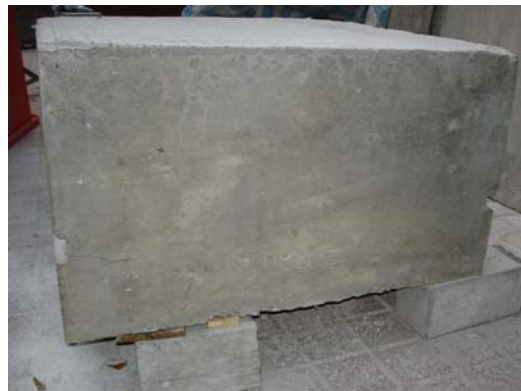
圖 37、膨脹水泥反應後，產生水平裂縫之情形

圖 38、試體正面（膨脹水泥反應後）

圖 40、試體右側（膨脹水泥反應後）

圖 41、試體左側（膨脹水泥反應後）

版試體約經過八十分鐘之時間產生初始裂縫，如圖 37~圖 41 所示，試體在膨脹水泥灌入端順利產生塑膠管間水平開裂裂縫，最大開裂寬度為 3mm。但由

圖 42 顯示 s1 測線檢測結果，由於測線靠近試體左側面，此面於圖 40 可清楚觀察到裂縫持續至距離末端約 2/3 處，裂縫至表面距離約為 20cm，在圖 42 中可清晰觀察到在頻率 9kHz 處有持續高振幅，乃由應力波來回反射於表面與裂縫間所造成，由混凝土波速 3800 m/s 可推算頻率 9kHz 所反應之裂縫深度為 20 cm ($3800/(2*9000)=0.2$ m)，然而由檢測可知裂縫反應延伸至離試體末端約 10cm 處。s2 及 s3 測線之檢測結果顯示於圖 43 及 44，可發現如圈出裂縫範圍所示，水平裂縫僅延伸至距離前端 30 公分左右，在 s3 測線離前端 15-30 公分處，高振幅尖峰移至 13-15kHz 左右，可推斷裂縫有往淺處延伸的趨勢。在 s4 測線之檢測結果（圖 45）可見裂縫反應較為持續，但在試體後半端也就是 X 軸在 0 至 35 處裂縫反應較為複雜，推斷此區域有多重裂縫產生。

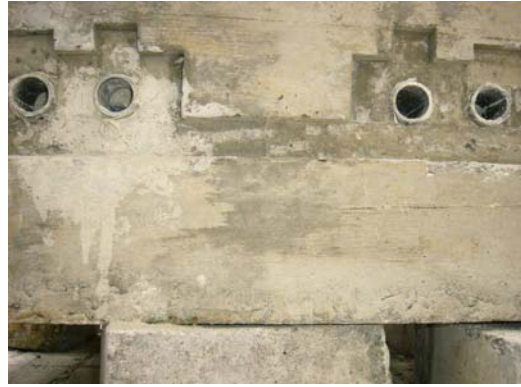
圖 39、試體背面（膨脹水泥反應後，
無裂縫產生）

於膨脹水泥灌入時快速失去流動性，塑膠管後端未能有效填入，因此試體之背面無裂縫之產生，如圖 39。由此實驗可知膨脹水泥的施作流程需再檢討改進。

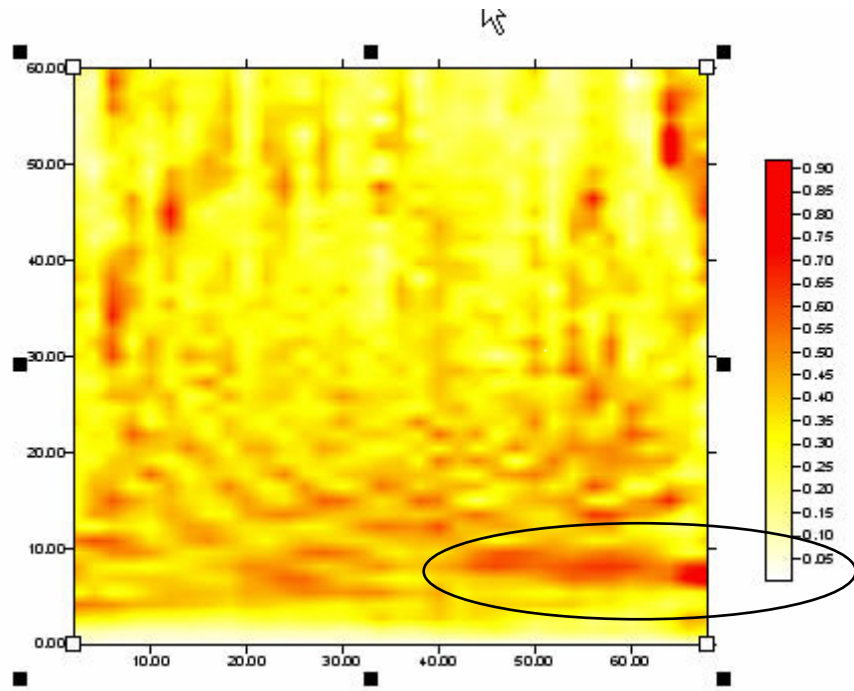
圖 43、s2 測線之圖形 (X 軸：點位，Y 軸：頻率，Z 軸：振幅)

圖 44、第三條測線之圖形 (X 軸：點位，Y 軸：頻率，Z 軸：振幅)

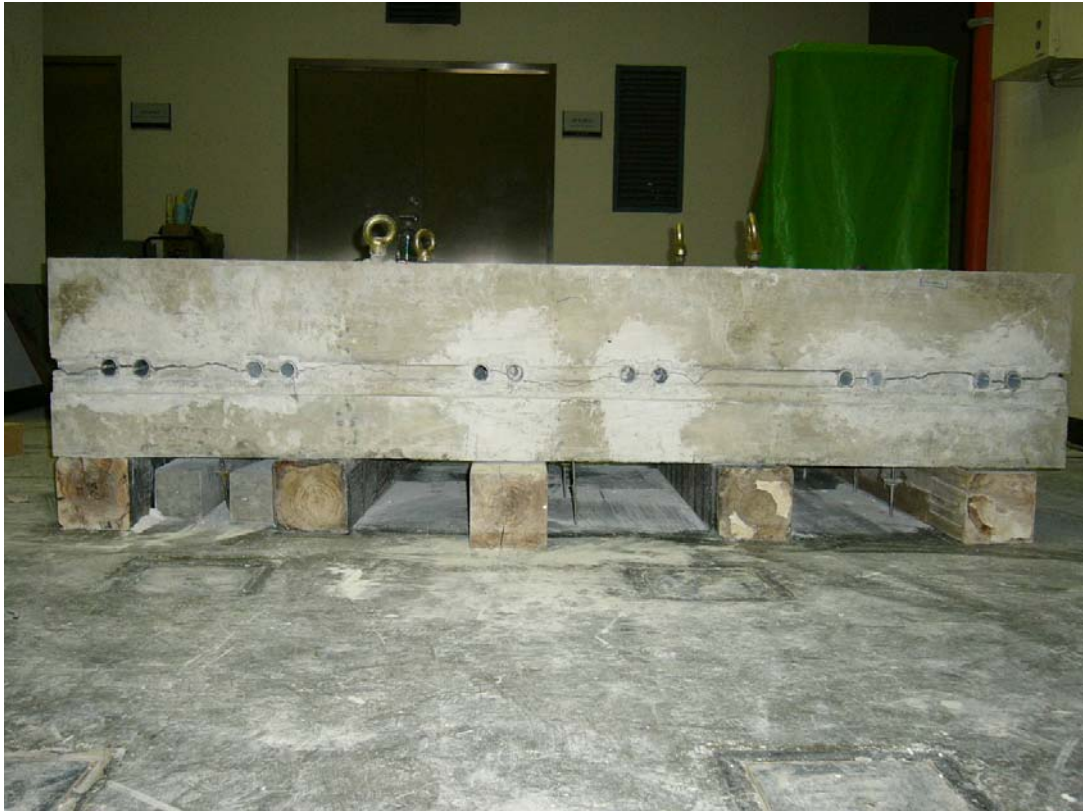
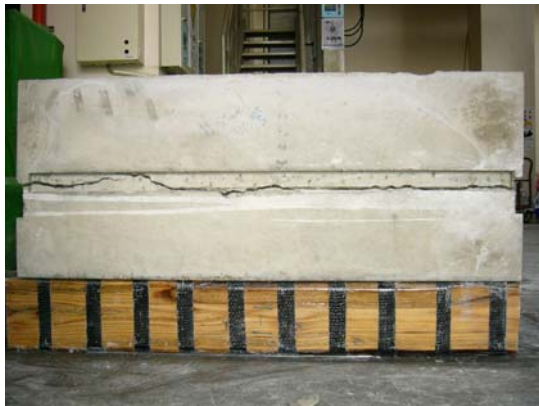
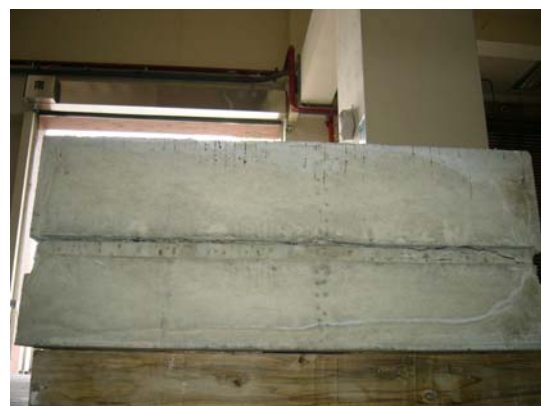
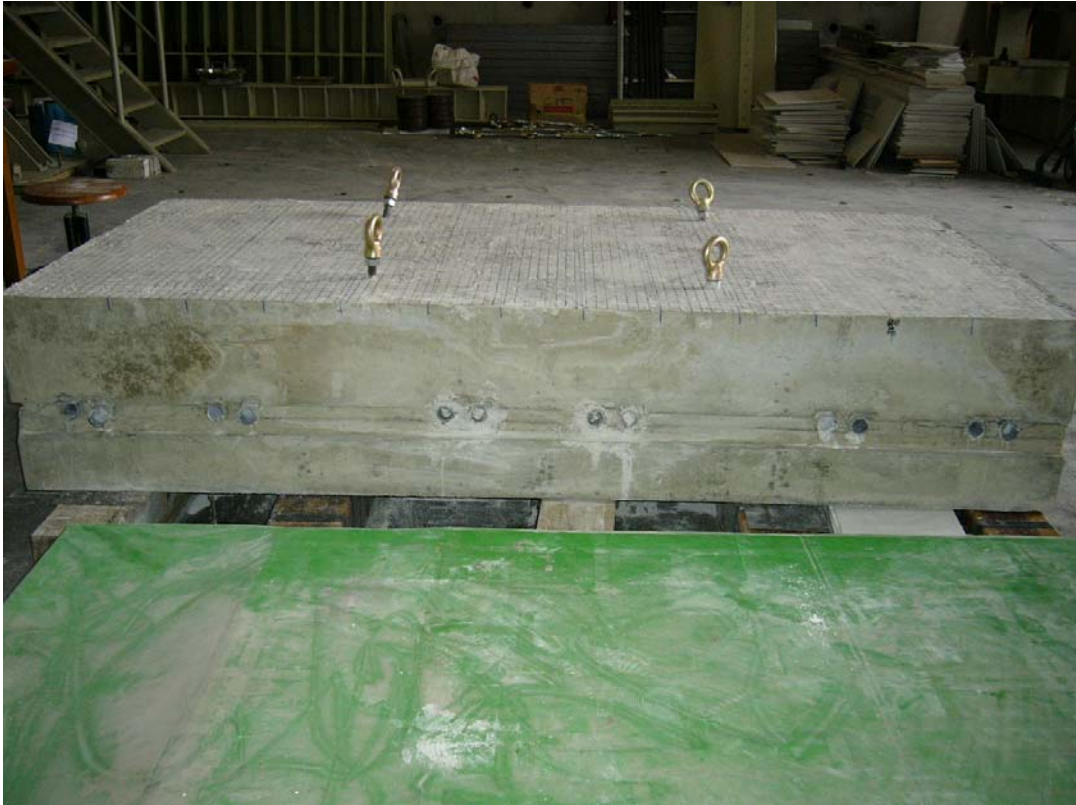
圖 47、預埋鋼筋及塑膠管之試體開裂之情況(正面)

圖 48、預埋鋼筋及塑膠管試體(右側)

圖 49、預埋鋼筋及塑膠管試體(左側)

圖 50、預埋鋼筋及塑膠管試體開裂之情況(背面)

- (1) 預埋鋼筋、塑膠管之混凝土版: 由於裂面上方有鋼筋束制, 而底部被多重支承束制, 3mm 及 5mm 之開裂裂縫僅能沿水平方向, 開裂之速度極慢, 直到

兩天後才達到設計裂縫寬度。裂縫開裂狀況見圖 47~圖 50，由圖中可知在兩側邊的開裂裂縫寬度較內部為大，此是因兩側缺乏束致所造成。由表六可知在同一量測裂縫開裂區域最後裂縫寬度在試體正面及反面並不相同，而平均裂縫寬度在設計寬度為 3、1 及 5 mm 區域分別為 3.34、0.95 及 4.17 mm。

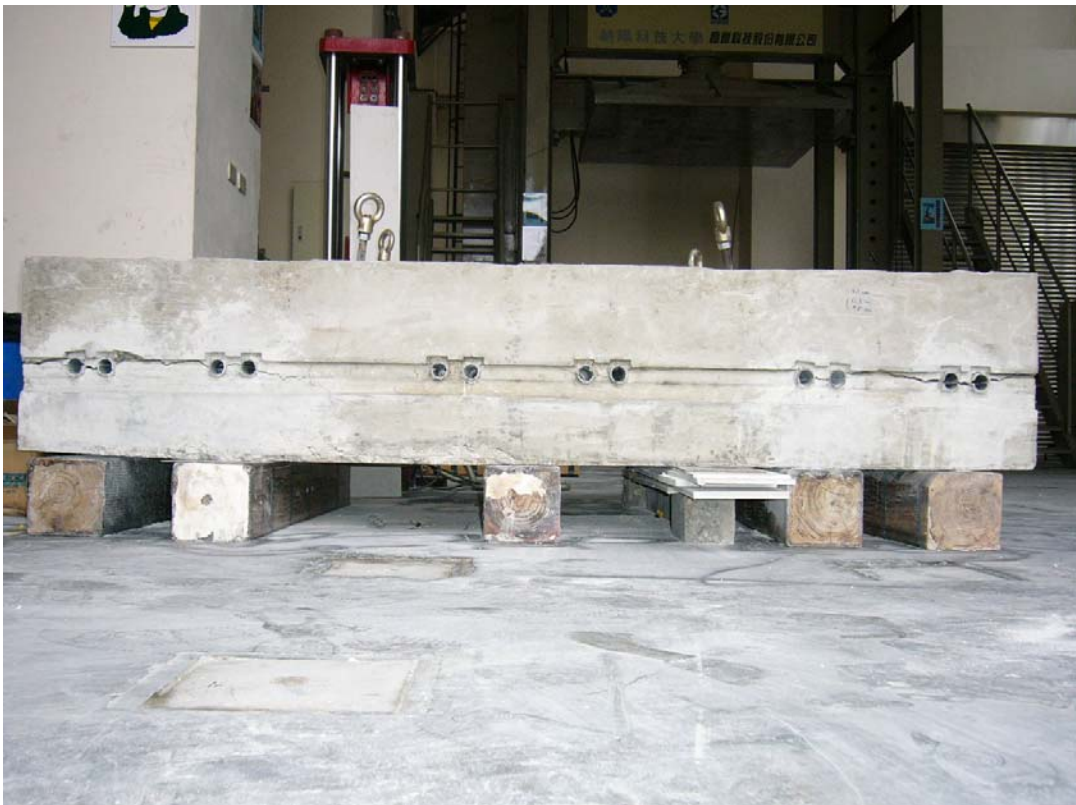
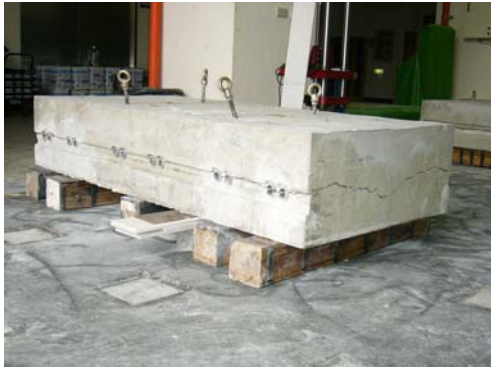
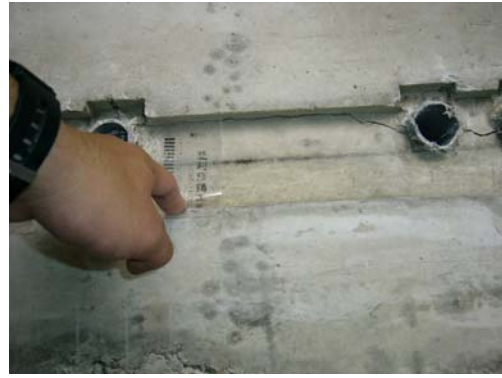
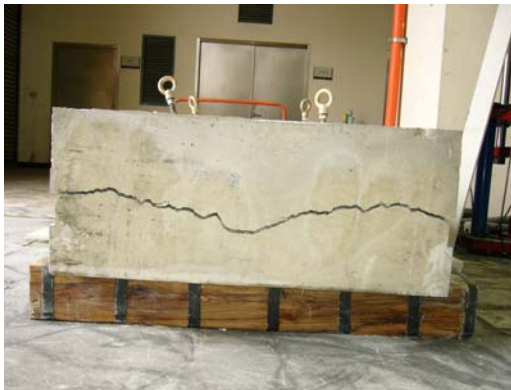
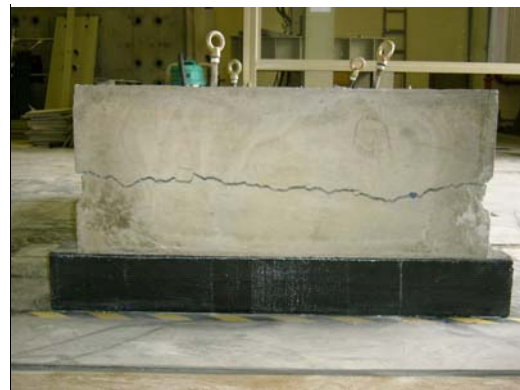
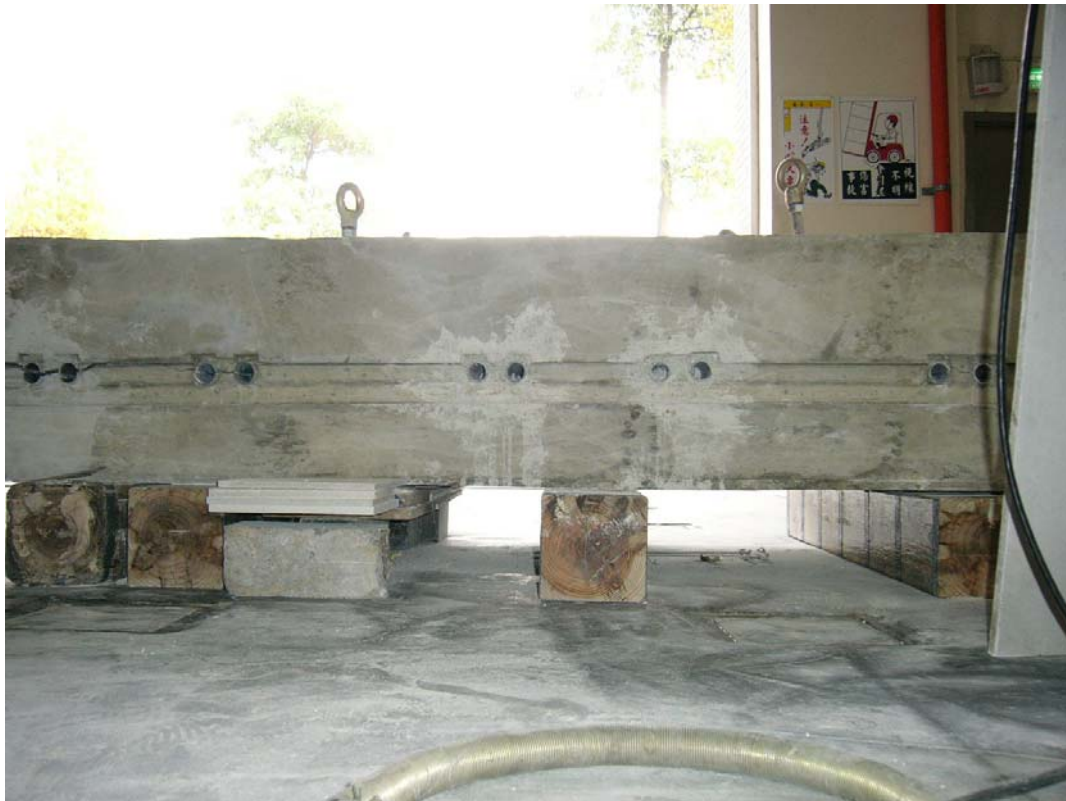
圖 51、僅預埋塑膠管試體開裂之情況(正面)

圖 52、預埋塑膠管試體之開裂情況

圖 53、預埋塑膠管試體(中間部分)之開裂

圖 54、預埋塑膠管試體之左側

圖 55、預埋塑膠管試體之右側

圖 56、僅預埋塑膠管試體開裂之情況(背面)

- (2) 預埋塑膠管之混凝土版: 裂縫開裂狀況見圖 51~圖 56，在首先灌入膨脹水泥之 3mm 及 5mm 裂縫區域(靠近試體兩外側部分)，裂縫首先在塑膠管與側邊間形成，再往塑膠管間區域及版內部區域推進，而在試體內側均形成 Y 字型的分叉裂縫走勢(見圖 51)。由於無鋼筋束制，裂縫大約於八小時中形成。由表六可知在設計寬度 3mm 及 5mm 裂縫區域以 LVDT 量測以及試體正面及反面量測的結果均顯示裂縫寬度靠正面較小而較背面較大，而在 1mm 區域正好相反。比較 LVDT 量測與表面量測之平均裂縫寬度可知表面呈現之裂縫寬度可能較內部寬度為大。平均表面裂縫寬度在設計寬度為 3、1 及 5 mm 區域分別為 3.59、0.89 及 5.67 mm。
