行政院原子能委員會  
委託研究計畫研究報告

風力發電系統自我故障診斷研究  
**Self-Fault diagnosis technology  
research of a wind turbine system**

計畫編號：107A013

報告日期：107 年 12 月 20 日

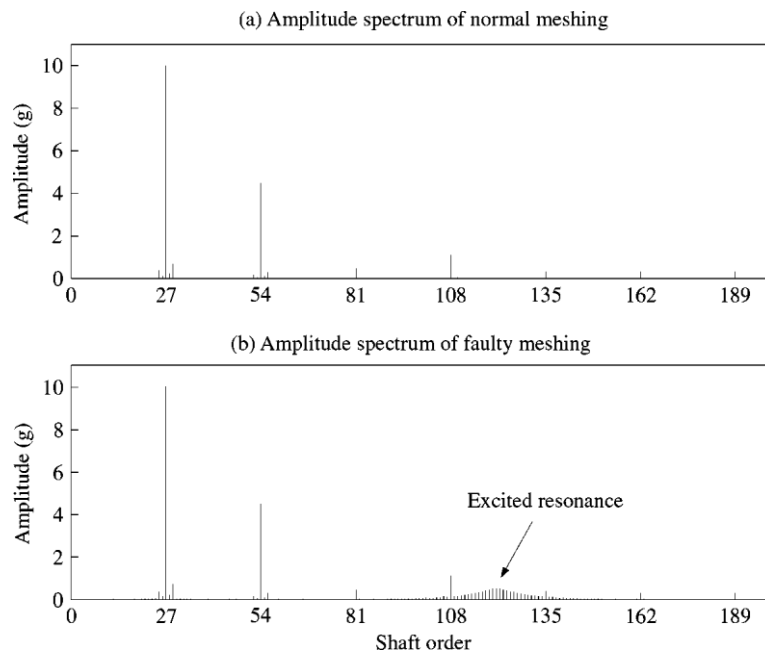
圖 2 (a)正常齒輪嚙合振動頻譜，(b) 裂紋齒輪嚙合振動頻譜[21]

上述齒輪嚙合振動數學模式之模擬分析頻譜圖，如圖 2 所示[21]，圖 2(a)為正常齒輪運轉狀況下，僅有嚙合頻率伴隨轉速側頻之調變振動與其協波現象；圖 2(b)為裂紋齒輪運轉狀況下，不僅有嚙合頻

率伴隨轉速側頻之調變振動與其協波現象。另外，亦會發現因裂紋引起的衝擊激發的齒輪結構共振模態；因此，可藉由高頻解調分析技術進行解析。首先，以帶通濾波擷取損壞齒激發齒輪結構共振之模態，如圖 1(b)所示，再經解調分析後則可解析損壞齒激發共振之包絡函數  $d(t)$ ；因  $d(t)$  為脈衝響應之包絡函數，在解調訊號中將可明顯出現突波，當齒輪軸定轉速旋轉時，則將可在解調頻譜中呈現其齒輪軸之旋轉特徵頻率與其協波，藉此將可用以判斷齒輪之損壞。

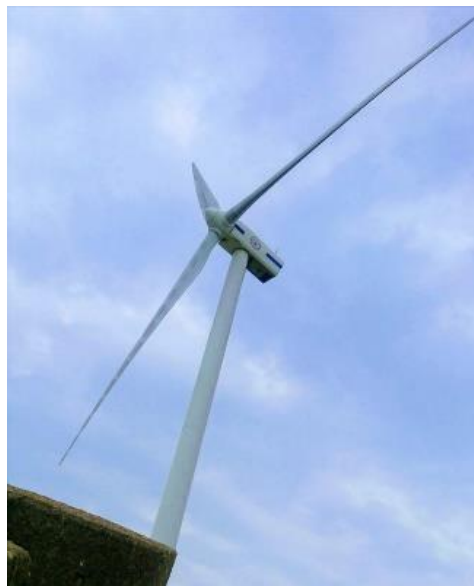
本次分析的風力機是源自於丹麥廠商 Vestas 的設計，型號為 V80 的風力機(如圖 3 所示)，額定功率為 2 MW，切入風速為 3m/s、切出風速為 25 m/s，相關基本規格如表 2 所示。此機組為 Vestas 在全球廣受採用的陸域系統，也是國內安裝量相當大的一個型號，彰化彰濱工業區中前後器安裝了至少 46 部。但由於台灣環境的特殊性，高溫高濕度的特性，導至此機組的齒輪箱故障率相對高，運轉近十年來，已有不少機組發生重大的齒輪箱故障。也因此，本研究針對該風場中正常與可能有狀況的機組，分別進行測量訊號與分析，以便驗證故障診斷方法的可行性。

圖 3. 丹麥 Vestas 2 MW 風力機

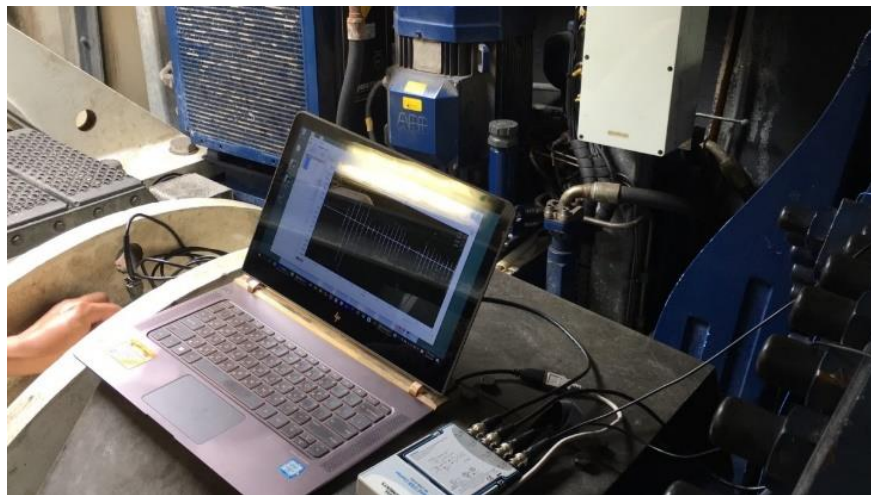
機組訊號的量測是透過 LabVIEW 所撰寫的程式介面，搭配 NI 9234 擷取卡與加速規完成，如圖 4~圖 9 所示，分別軸承的低速、中速、高速以及行星齒輪的部位安裝了加速規進行訊號的擷取，取樣頻率為 51.2kHz，每次取樣時間大約 10 秒鐘。轉速的部分，由於本次測試並沒有安裝固定式的轉速計，因此轉速乃由現場控制器的

圖 4. 訊號擷取

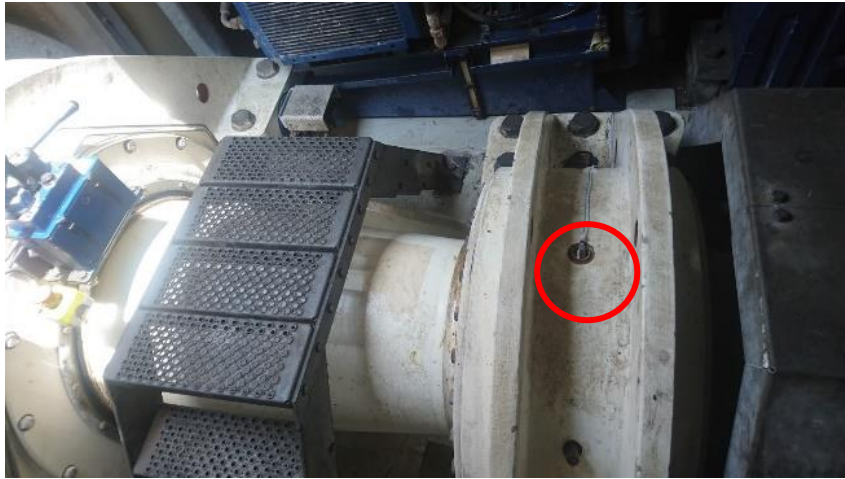
圖 6. 低速軸

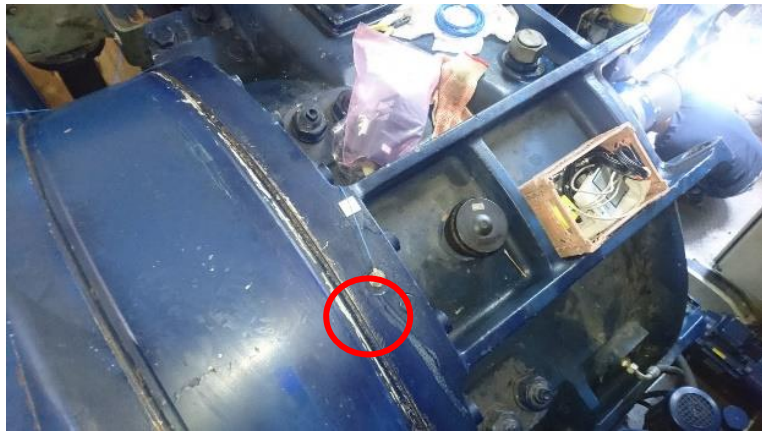
圖 7. 行星齒輪

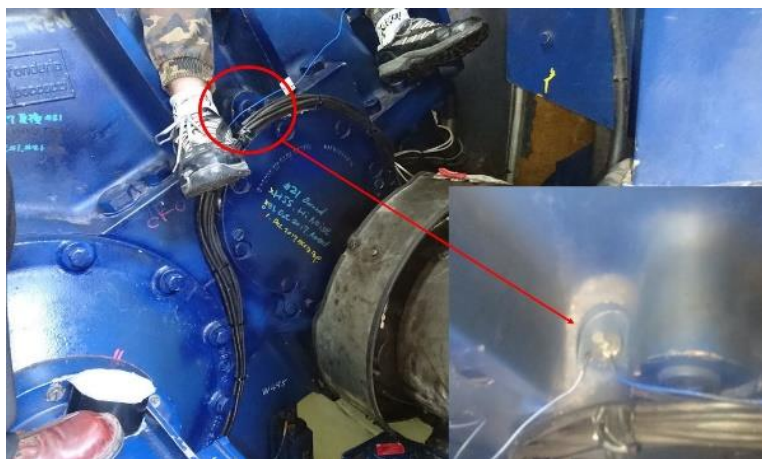
圖 8. 中速軸

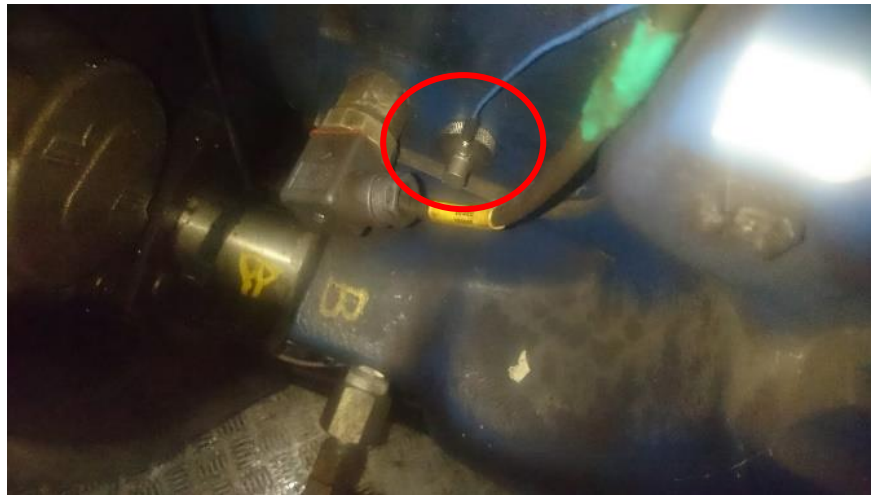
圖 9. 高速軸

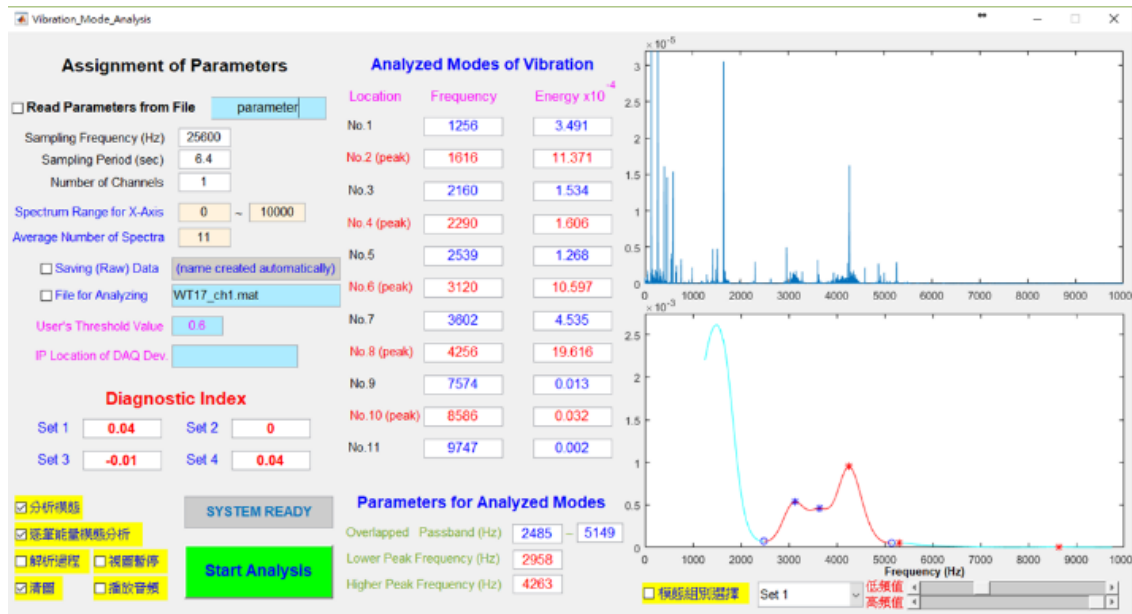
數值即時讀取紀錄，會有時間上的落差，但此轉速可由訊號分析重建調整確認。訊號收集後，再透過後續離線方式，以 Matlab/Simulink 所撰寫的分析程式(如圖 10 所示)將振動訊號進行分析，並將相關分析結果顯示於右側。

圖 10. 訊號分析診斷程式介面

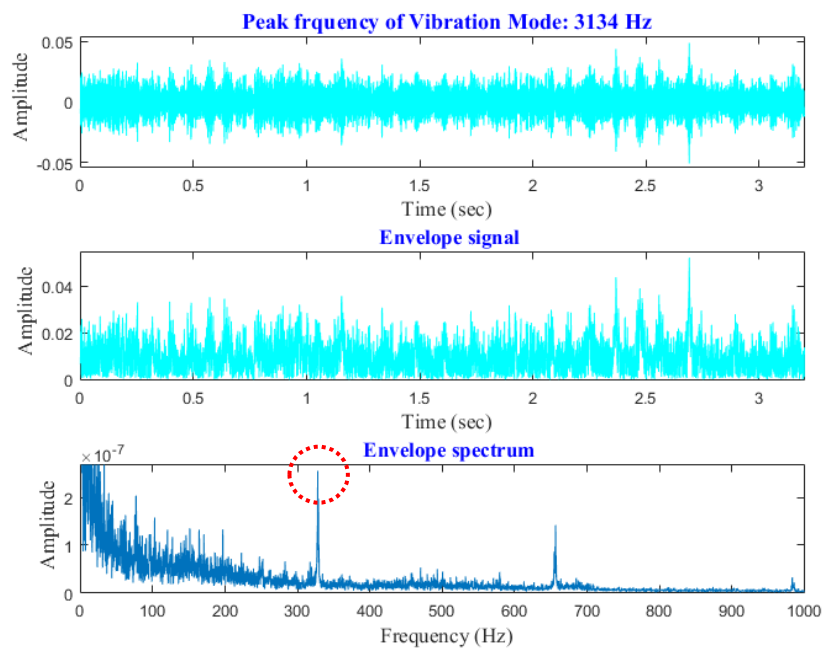
訊號分析結果如下圖 11，解調頻譜有諧振約 328Hz；全域頻寬約 6kHz，可用取樣頻率 25.6kHz。診斷結果並無明顯損壞。

圖 11. 新機組：行星齒輸入訊號

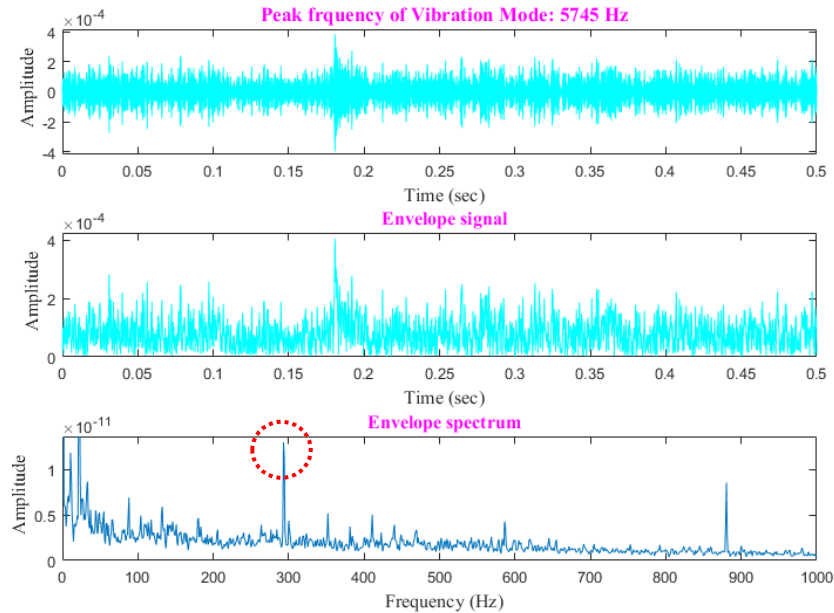
在舊機組的訊號，如圖 12 所示，解調頻譜中有諧振約 293 Hz，與新風機測得高頻解調振動頻率  $328\text{Hz} * (900 \text{ RPM} / 2020$

RPM)=146.1 比較約為 2 倍頻；顯示此固定運轉頻率之計算無誤，但並無明顯損壞現象。

圖 12. 舊機組：行星齒輸入訊號

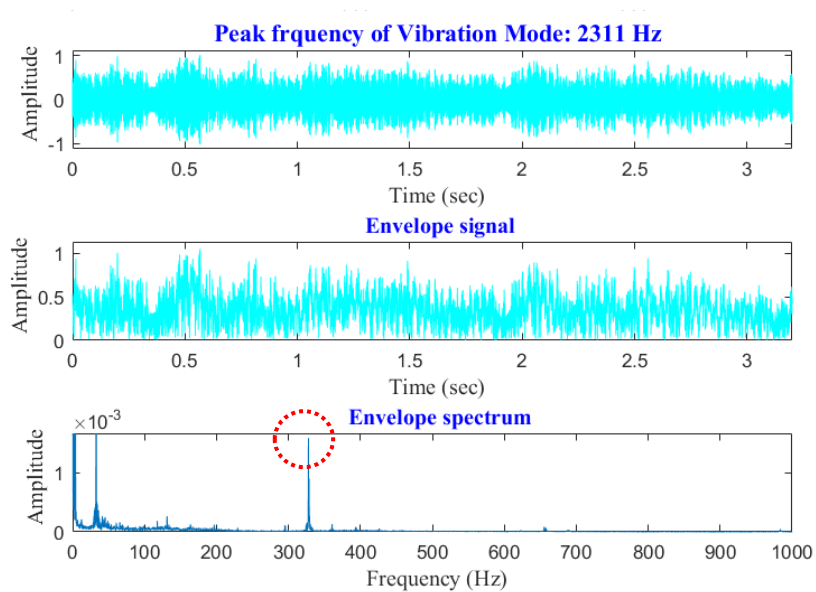
新齒輪組(圖 13)：解調頻譜有諧振約 328Hz；診斷分析結果為無明顯損壞現象。參考圖 14 亦可觀察到，不同時段測量之訊號的分析結果，其模態頻率穩定。不過在舊齒輪訊號中(圖 15)，雖沒有觀察到明顯的振頻，但由診斷結果得知，其健康指標(Diagnostic Index)可達 0.58，判斷為損壞的狀況。

圖 13、新機組-低速軸訊號

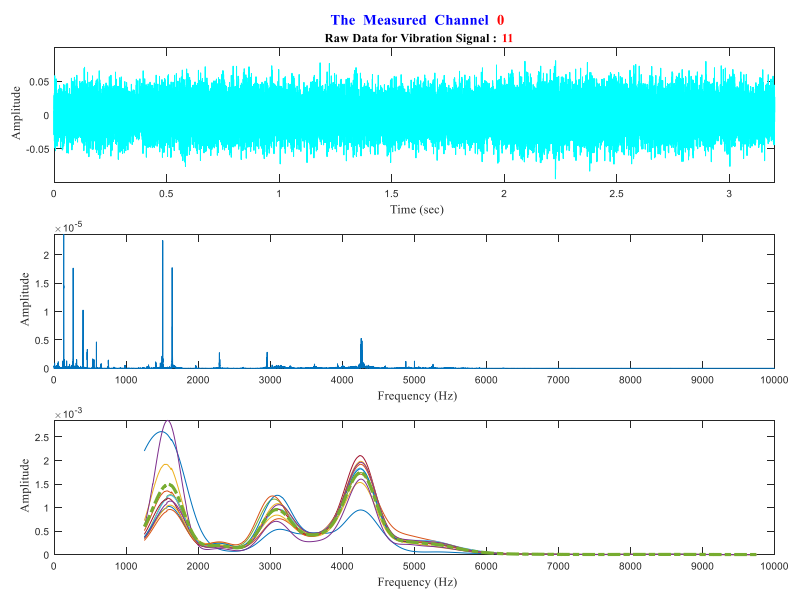
圖 14、多組低速軸訊號的模態比較-能量穩定

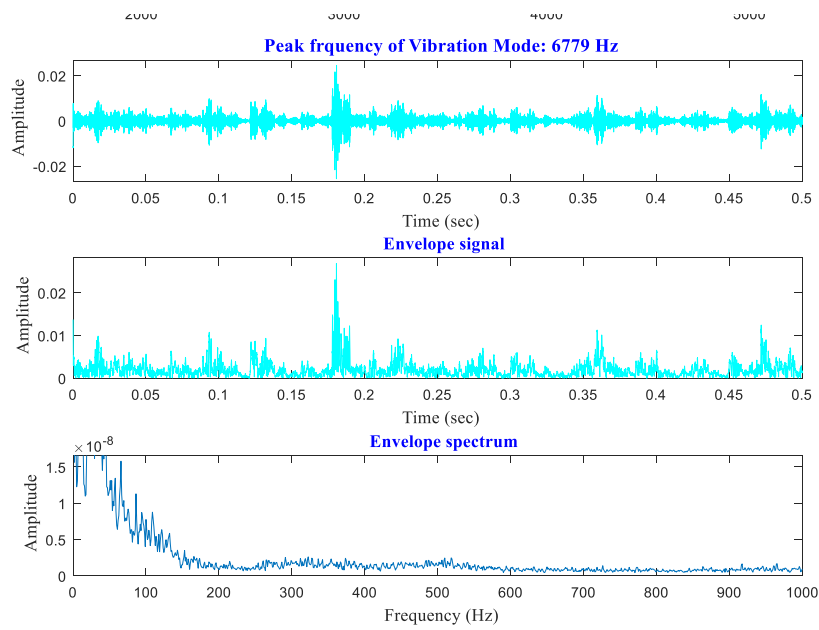
圖 15. 舊機組-低速軸訊號

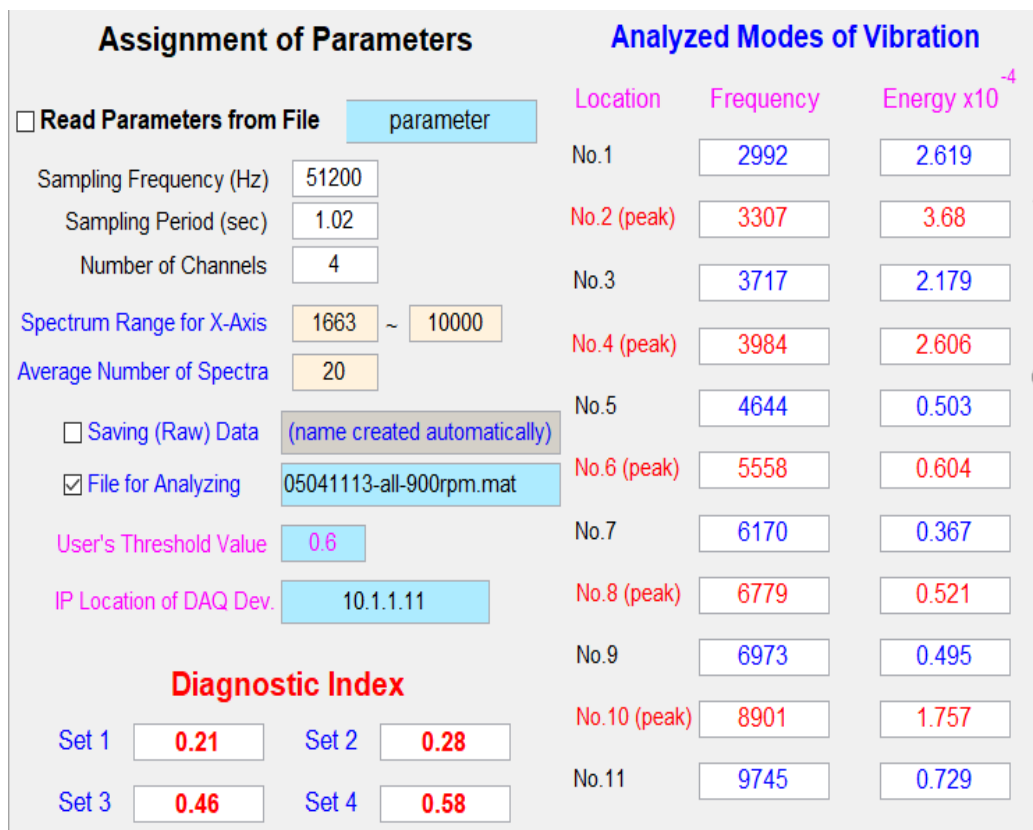
圖 16. 舊機組低速軸診斷指標

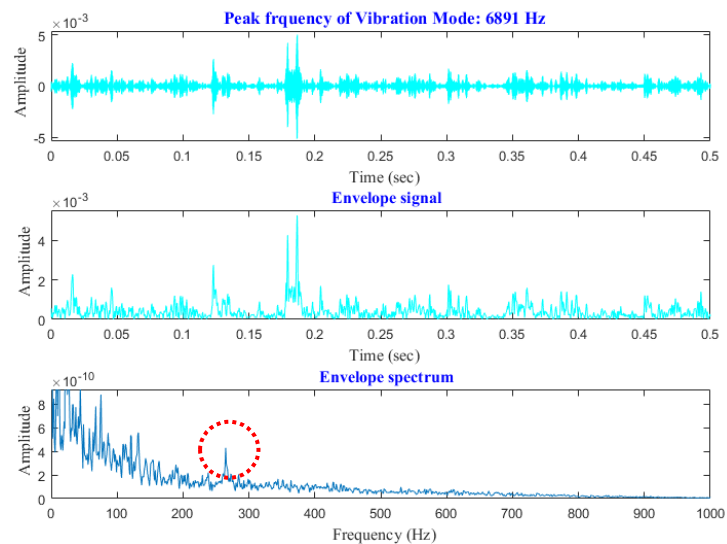
在新機組上，解調頻譜有諧振約 328 Hz (如圖 17)，診斷結果無明顯損壞。但在舊機組上，解調頻譜有諧振約 132.5 與 265 Hz，從圖 19 的能量分析與最後診斷分析結果為明顯損壞。

圖 18. 舊機組：中速軸訊號

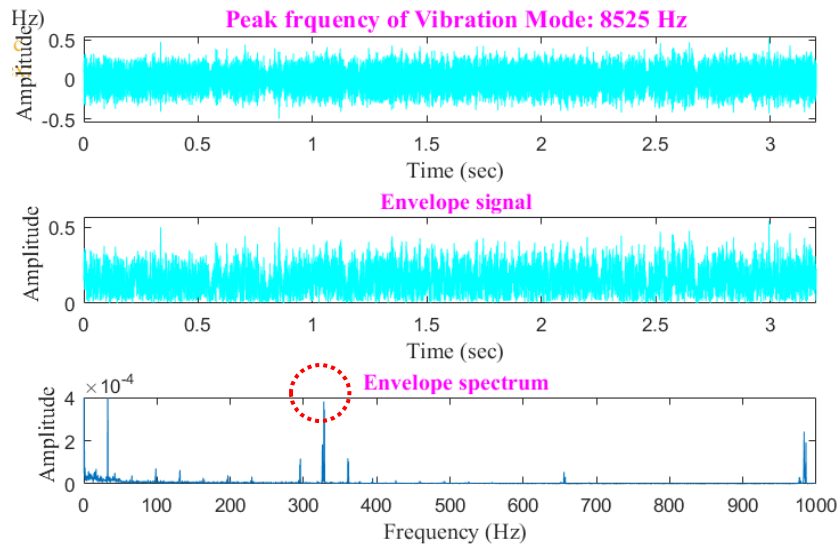
在新機組上，訊號如同前面幾個軸一樣，解調頻譜有諧振約 328Hz，診斷分析結果為無明顯損壞現象(圖 20)。在舊機組上，解調頻譜有諧振約 132.5、265 Hz；診斷分析結果為明顯損壞(如圖 21 所示)。

圖 20. 新機組：高速軸訊號

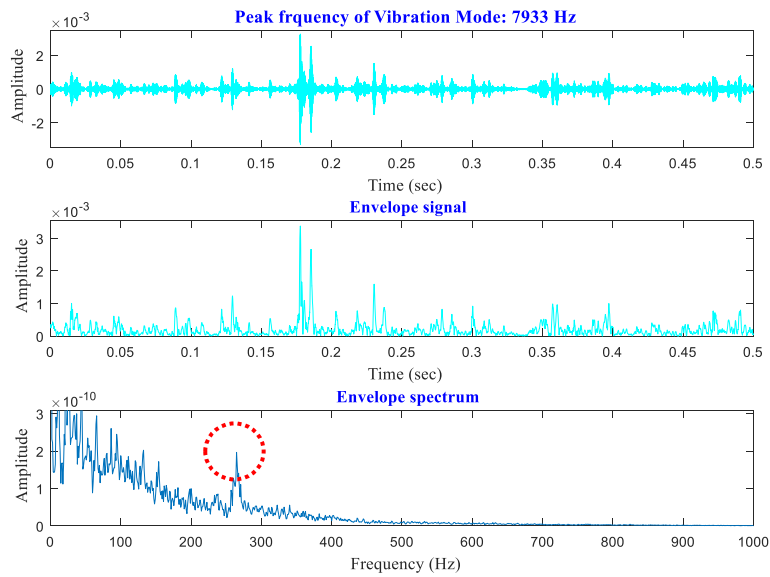
圖 21. 舊機組：高速軸訊號

可評斷該機組的齒輪軸承狀況應無疑慮；但在舊機組中，行星齒輪、中速軸、高速軸漸診斷指標值持續變大，且在幾個模態診斷下都超過 0.5，且越接近高速軸越明顯，因此判定損壞點應在高速軸，且 265 Hz 應為損壞特徵頻率或其諧振。

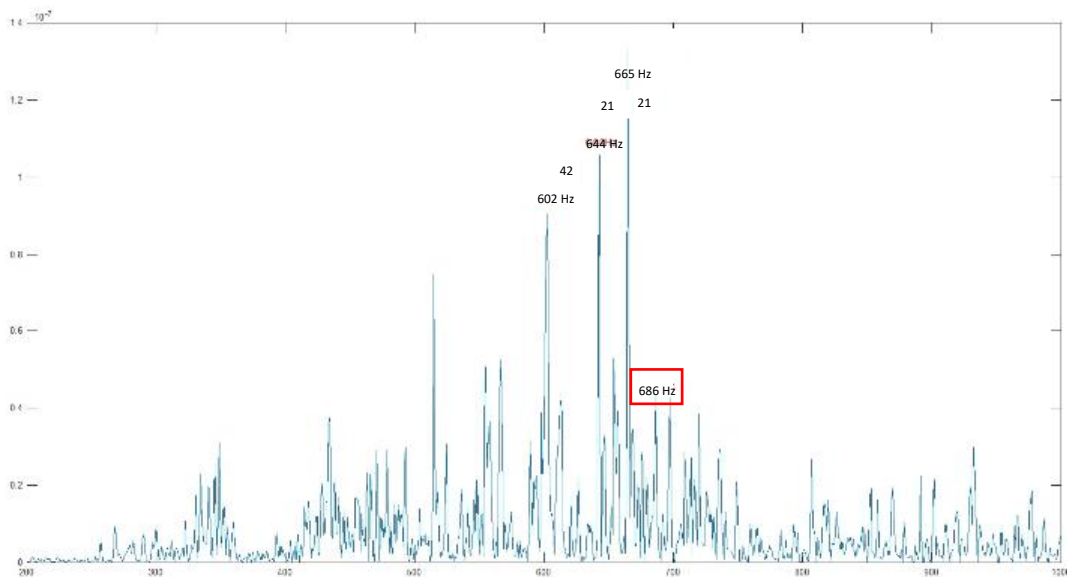
若以額定轉速為基準 16.7 RPM(0.278Hz)推算，高速軸齒頻率為 33.627 Hz，23 齒嚙合頻率為 773.42 Hz。在高速軸有較明顯嚙合頻率約 665 Hz (如圖 22 所示)，應是嚙合的兩倍頻，若以 23 齒推算  $665/2/23=14.46$  Hz，轉速約為 867 RPM，齒轉速與現場觀測的 900rpm 接近，應在人為觀測與時間差的誤差範圍內。

圖 22. 高速軸訊號

若以此轉速 867rpm(14.45Hz)為基準頻率，以 NSK 線上的頻率計算工具[24]可得到如下表 6 的數值，包含基本軸承規格以及特定的特徵頻率。由此可發現其內環的損壞特徵頻率為 **136.3Hz**，與前面診斷分析高速軸之解調頻譜有諧振約 **132.5**、265Hz 相當近，可間接證明本此採用高頻解調的分析，可在未知軸承詳細規格下，由診斷指標值中判斷故障的可能位置。換句話說，可知道設備中有故障，一旦軸承規格可輸入，變可更精確的判定故障點在何處。而低速軸量測點距離損壞點高速軸過於遙遠，能量較低，所以無顯示損壞。

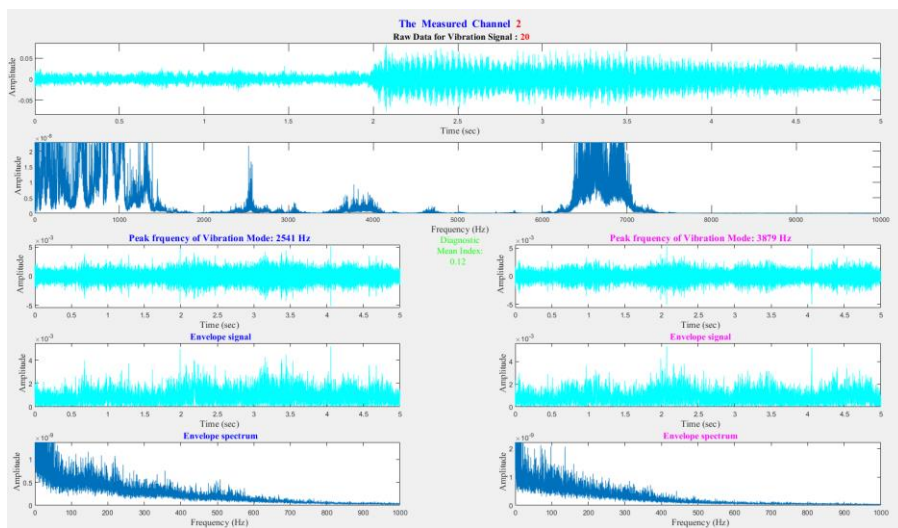
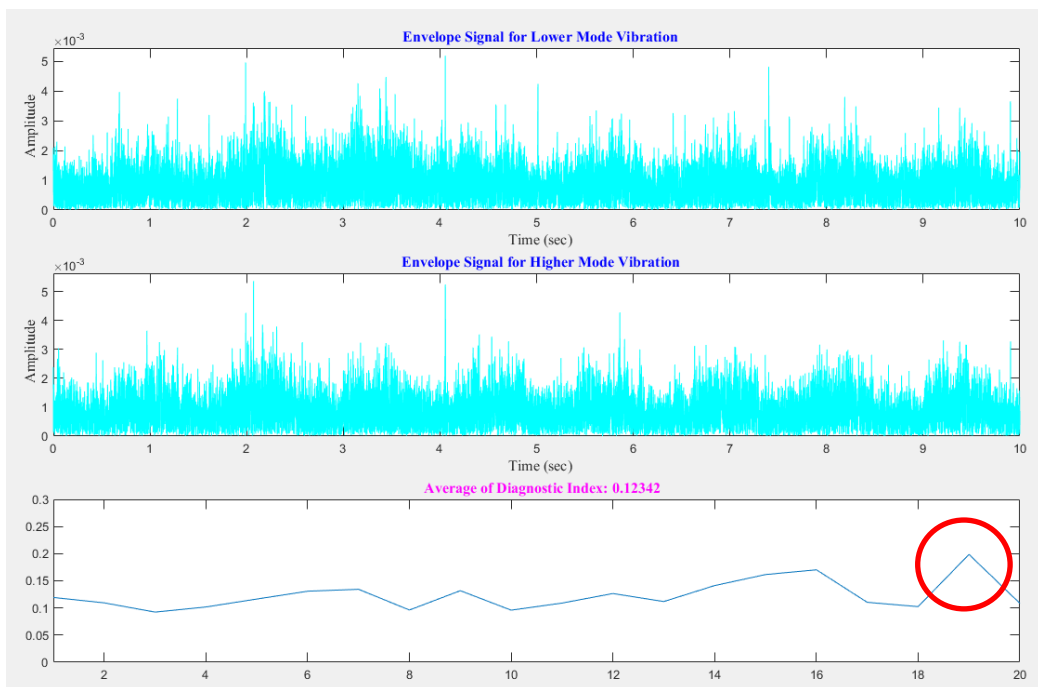
第二筆點位的分析結果顯示有 2541Hz 與 3879Hz 兩個高頻模態。

從包絡線訊號來觀察，並沒有看到特殊的頻率異常。在最後整體的評估指標，平均為 0.12342，沒有觀察到異常。但是第 19 筆資料的指標相對來說較高，這會在之後資料繼續評估。

圖 27 點位二分析結果-主畫面

圖 28 點位二分析結果-兩個高頻模態的包絡線與頻譜

圖 29 點位二分析結果-各個模態頻譜

圖 30 點位二分析結果-診斷指標

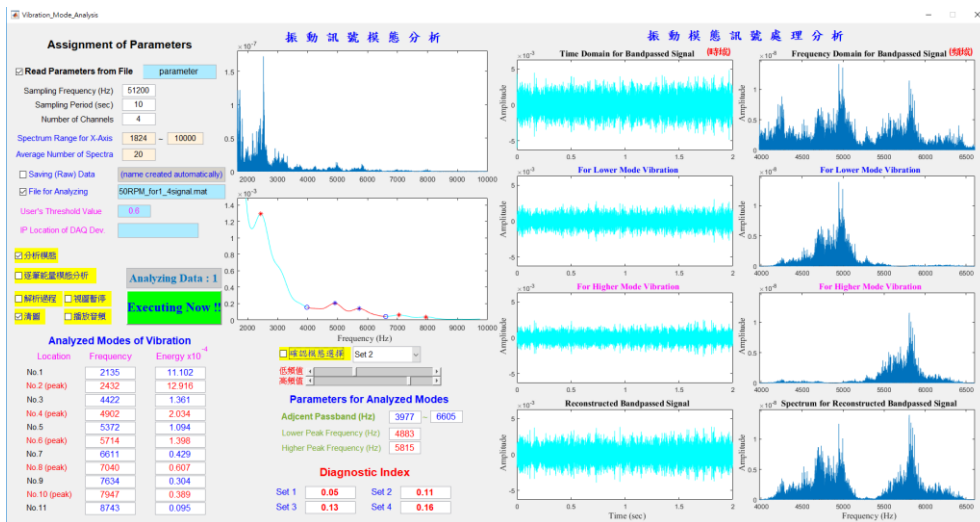
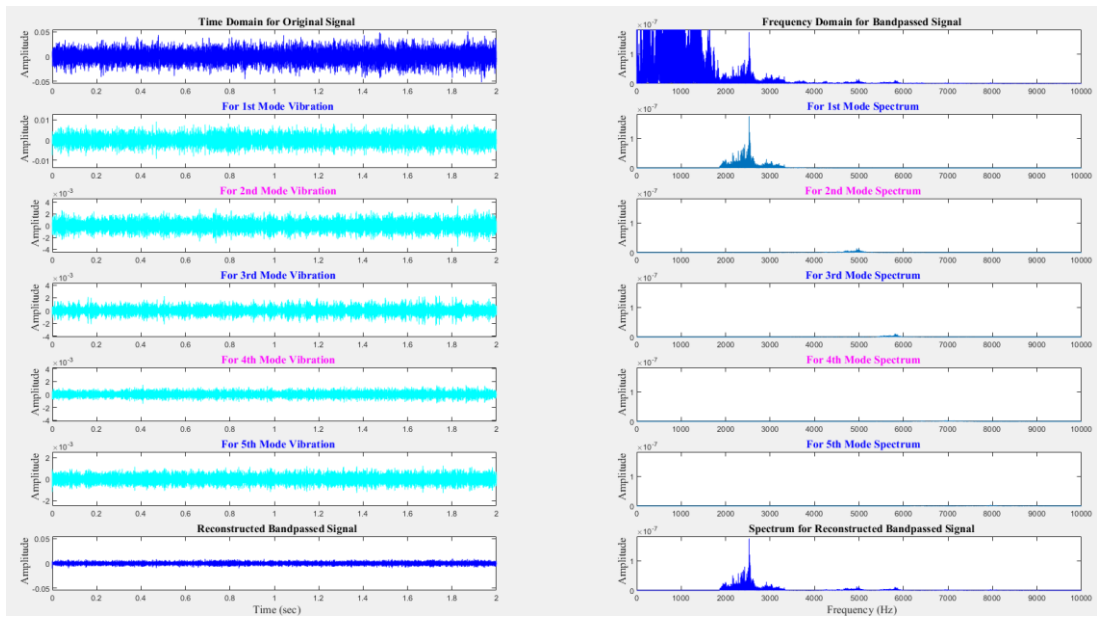
此點位的分析結果顯示有 4902Hz 與 5714Hz 兩個高頻模態。這邊的平均診斷值更低為 0.09248，但在第 19 筆 data 有突然變大的損壞診斷值(從 0.01→0.8)，在前面”點位二”與後面的”點位四”亦有量到此現象，應是外部干擾造成(若是干擾源應是靠近點位三，因在點位五則未量到此現象)，亦或者齒輪間突有異物進入。

圖 31 點位三分析結果-主畫面

圖 32 點位三分析結果-兩個高頻模態的包絡線與頻譜

圖 33 點位三分析結果-各個模態頻譜

圖 34 點位三分析結果-診斷指標

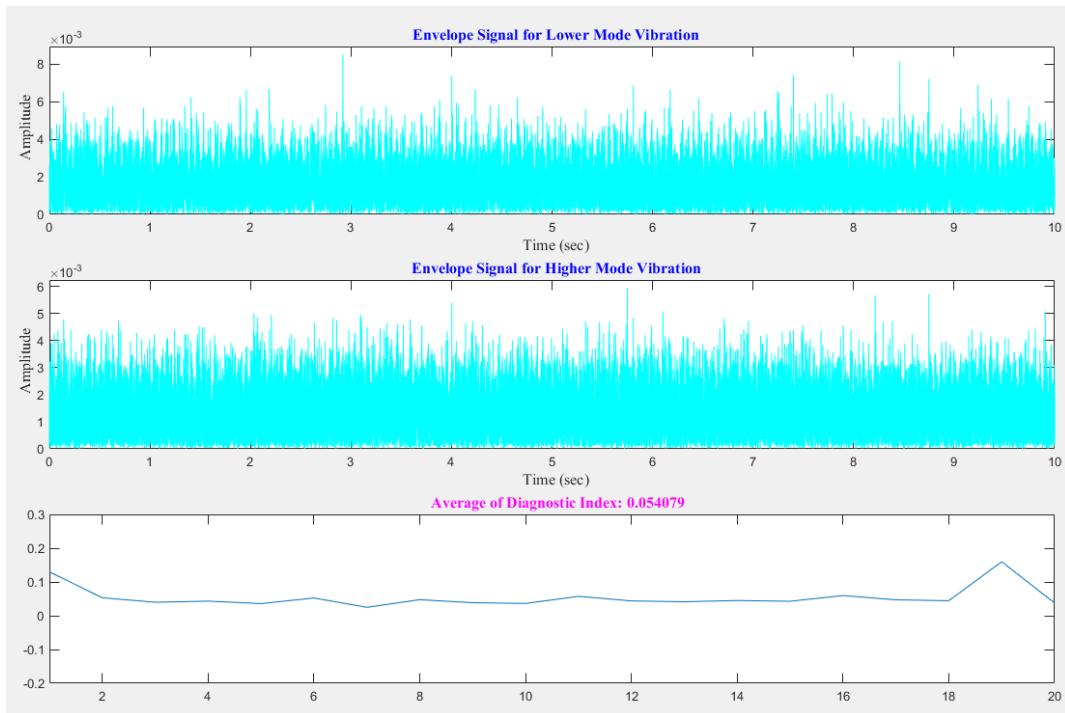
點位四的現象與點位三類似，都在第 19 筆資料出現了較大的差異，診斷指標從 0.05→0.2，因此解讀為點位三附近有狀況。

圖 35 點位四分析結果-主畫面

圖 36 點位四分析結果-兩個高頻模態的包絡線與頻譜

圖 37 點位四分析結果-各個模態頻譜

圖 38 點位四分析結果-診斷指標

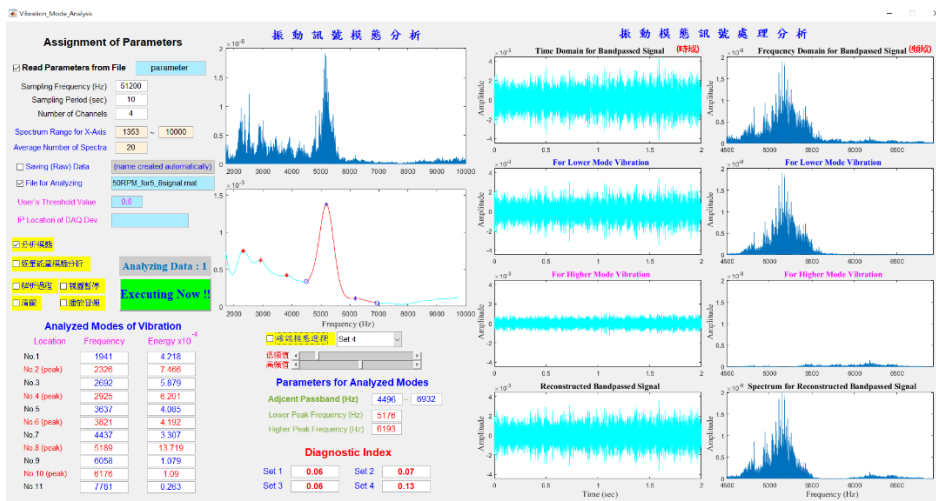
低頻 1KHz 以下訊號複雜，其間參雜許多齒輪嚙合頻率，不易分析損壞特性，一般 2KHz 以上則會是模態訊號，齒輪嚙合頻率不易激發到這麼高頻(或能量相對減弱許多)。以 2KHz 以上模態分析，診斷結果為並未有損壞情況發生。

圖 39 點位五分析結果-主畫面

圖 40 點位五分析結果-兩個高頻模態的包絡線與頻譜

圖 41 點位五分析結果-各個模態頻譜

圖 42 點位五分析結果-診斷指標
