行政院原子能委員會
委託研究計畫研究報告

時效鑄造不銹鋼銲件之應力腐蝕性質研究
Stress corrosion cracking of aged CF8A weld

計畫編號：NL1050409

受委託機關(構)：國立臺灣海洋大學 材料工程研究所

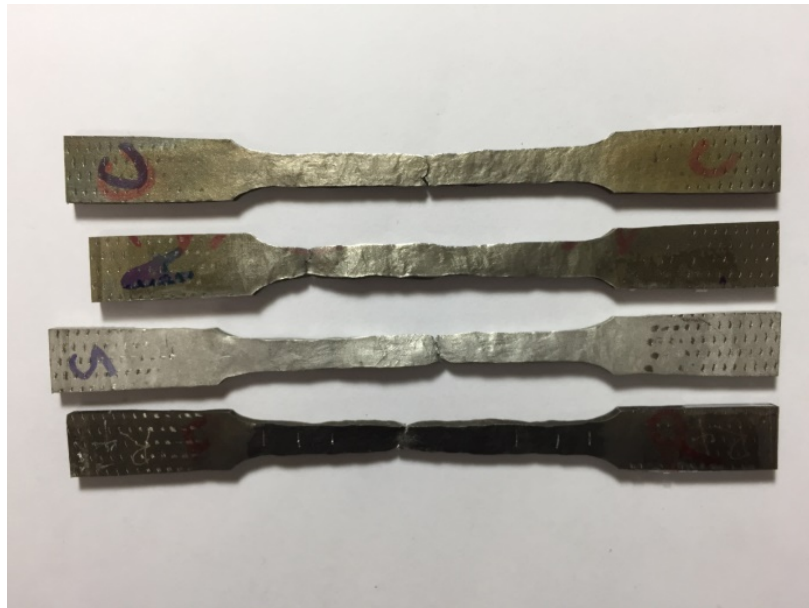
圖 7.拉伸試驗斷裂試件巨觀

圖 7 所示為不同試件經拉伸測試後的巨觀斷裂形貌，任一試件在標距長度內均顯示不均勻的伸長變形，且產生極粗糙的表面，和一般延性鍛造拉伸試件在其標距長度內有均勻變形及頸縮的現象截然不同。從外觀上亦可看出，經時效後的試件(A)延伸率較低，經 500°C 回復處理的試件(R)和原始鑄造的試件(C)有相當之延伸率，而經 1200°C 固溶處理後的試件(S)則有相對優良之延展性。

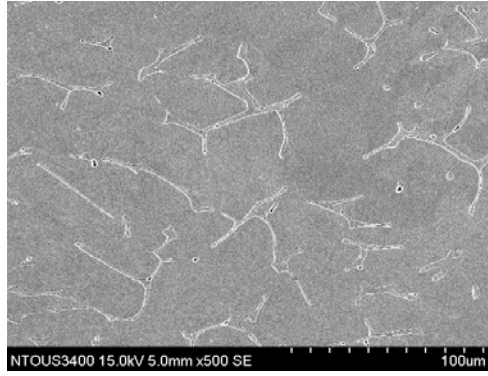
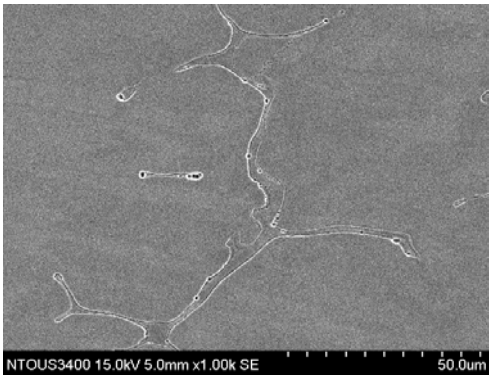
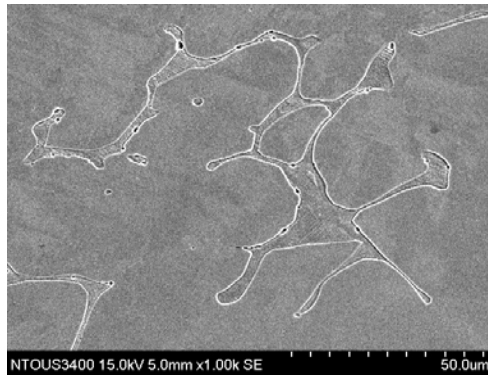
圖 15. C 試件應力腐蝕斷裂分析

取下應力腐蝕斷裂試件進行金相研磨，觀察應力腐蝕裂縫和顯微組織關聯性，如圖 14 結果所示，於斷裂面處顯示裂縫為沿肥粒鐵及基地沃斯田鐵界面成長，此外，遠離最終斷裂裂縫端顯微組織，呈現球狀化肥粒鐵組織。圖 15 所示為 C 試件應力腐蝕斷裂分析圖，C 試件未經長時間內高溫固溶處理，長島狀肥粒鐵異常明顯，試件在受高應力負載情況，同於 S 試件為肥粒鐵-沃斯田鐵界面分離導致破裂，由於 C 試件肥粒鐵仍以島鏈狀外形居多，因此有較寬應力腐蝕脆裂區
