行政院原子能委員會核能研究所  
委託研究計畫期末報告

核設施除役第三方驗證執行策略先期研究

**Preliminary Study on the Implementation Strategy of  
Third-Party Verification of Nuclear Facility  
Decommissioning**

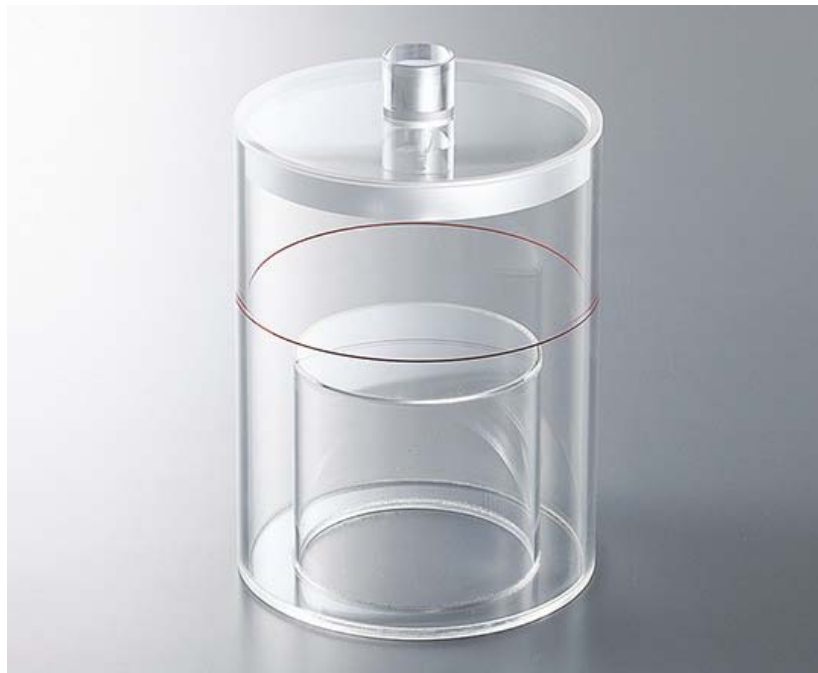
圖 3.8、典型的放射性樣品用馬林杯

對收到的樣品進行分析，根據需要將之均質化和(或)粉碎，並將乾燥的部分密封到適當體積的放射性樣品用馬林杯(Marinelli beaker, 如圖3.8所示)或容器中，選擇燒杯中的數量以重現校正後的計數幾何，量測材料淨重並使用與脈衝高度分析儀系統耦合的高純鍺偵檢器對樣品進行計數，背景值量測、康普吞移除、能峰位置確認、活度計測由分析儀系統內建的電腦功能進行，審視所有與關切核種相關的總吸收峰(total absorption peaks, TAPs)以確保活度一致，光譜並為其他可識別TAPs進行審視，表3.6為各核種計數一小時的TAPs和相關聯的MDCs。

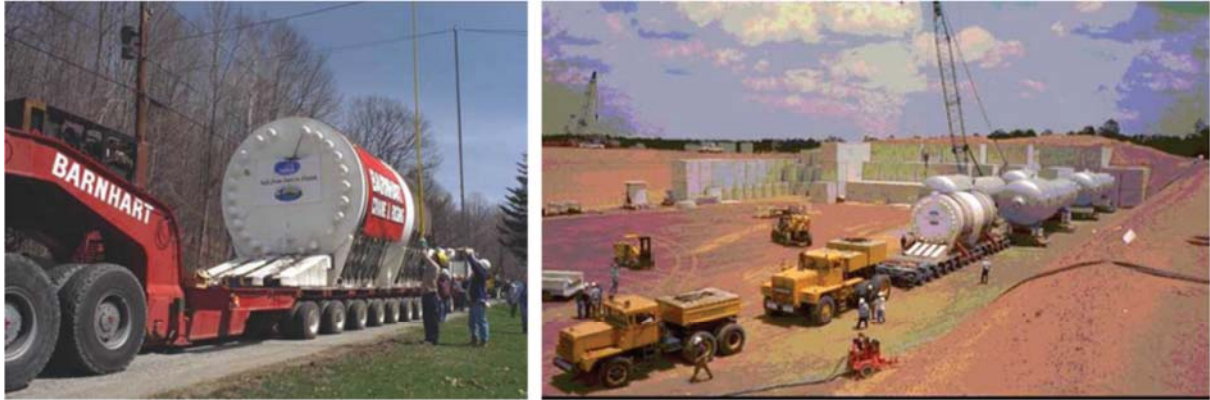
圖 3.12、YNPS 壓力容器運送、GTCC 廢料及用過核燃料轉移

(a) 壓力容器運送過程

由於南卡州的Barnwell低放處置場對美國南部以外各州低放廢料的接收，展延至1994年6月，YNPS利用1993年1月~1994年6月這段期間快速處理了第一階段除役拆除的主要物件(4個蒸汽產生器、加壓器、壓力容器內部組件、受污染的石綿材料、安全系統、圍阻體內主蒸汽及飼水泵、4個主冷卻水泵)、低階廢料以及一些除役期間用過燃料池不需使用的系統，也包括用過燃料元件和超C類廢料(GTCC)的移除(此部分於2002年6月至2003年6月完成)，圖3-12分別為YNPS壓力容器運送、GTCC廢料及用過核燃料轉移的過程照片。而後第二階段進行了用過燃料池支援系統、結構、元件的除污及拆除，第三階段則進行執照終止和廠址釋放。

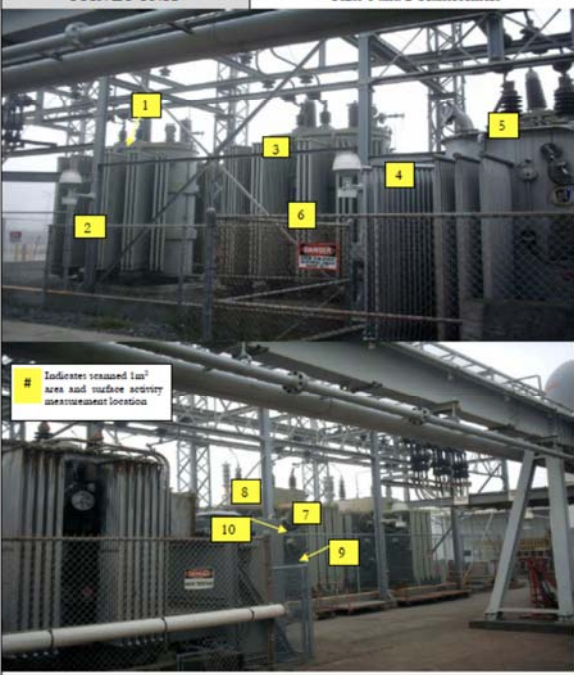
| MARSAME Survey Package | HBPP-TF-001 | Action Levels | | | | |
|---|---|---|---|---|---|---|
| DESCRIPTION | Transformers and Control Breakers | Recycling Action Level (dpm/100 cm <sup>2</sup> ) | | | Burial Action Level | |
| SURVEY UNIT | Units 1 and 2 Transformers | Cs-137 | Total | 5,000 | (pCi/g) | (dpm/100 cm <sup>2</sup> ) |
| <div> <div>#</div> <div>Indicates scanned 1m<sup>2</sup> area and surface activity measurement location</div> </div> | | Removable | 1,000 | 15 | 16,600 | |
