核電廠運轉及除役期間材料及非破壞檢測 評估研究計畫期末報告

國家原子能科技研究院

中華民國 113 年 12 月

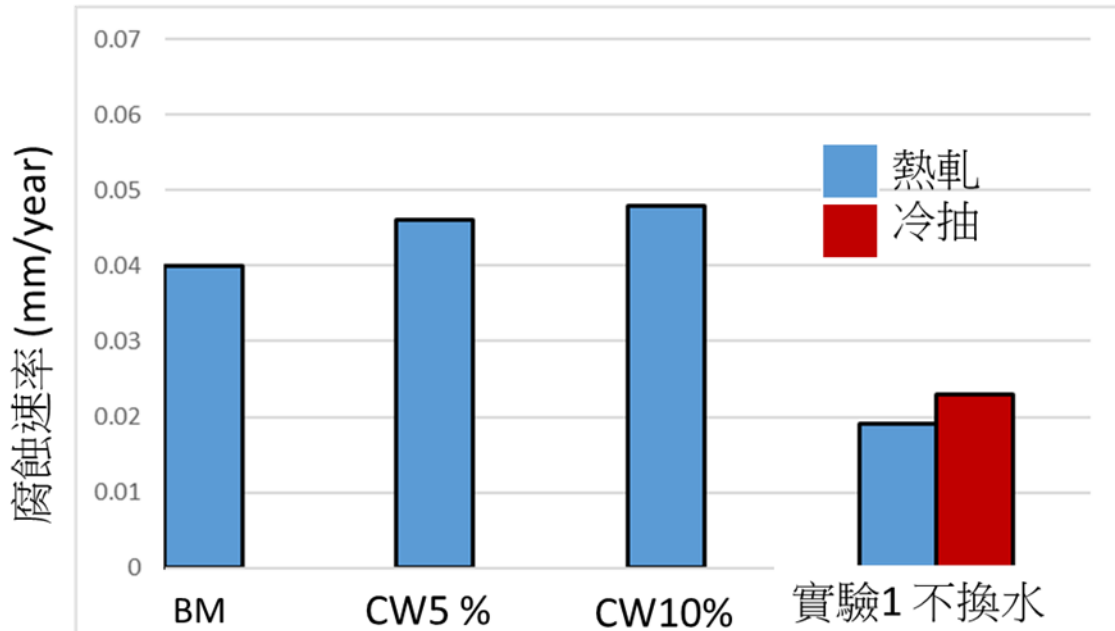
圖 3 冷加工量與腐蝕速率關係圖

子項計畫三為探討除役過渡階段環境下冷加工對碳鋼的影響並計算其腐蝕速率，提出影響該材料腐蝕情形之關鍵要項。由除役過渡階段水環境下重量損失實驗結果計算的腐蝕速率如圖 3 所示，BM(沒有冷加工)、CW5%(冷加工量厚度縮減 5%)與 CW10%(冷加工量厚度縮減 10%)的腐蝕速率分別為 0.04 mm/year、0.046 mm/year 與 0.048mm/year，碳鋼冷加工量越高，腐蝕速率越快，每增加 10%冷加工量，腐蝕速率約增加 20%。冷加工造成的缺陷使氧與鐵更容易擴散，為冷加工加速腐蝕速率的主因之一，另一個原因為產生殘留應變，殘留應變與殘留應力正相關，當腐蝕裂縫前端殘留應變越高，氧化層越易破損崩壞造成腐蝕裂縫生長速率增加。由以上實驗結果得知冷加工會加速碳鋼腐蝕，因此在可能發生冷加工區域的碳鋼管材需有更嚴格的管制標準，越小管徑的碳鋼管材通常會有較大的冷加工量，管制標準也須比大管徑的碳鋼管材更嚴格。

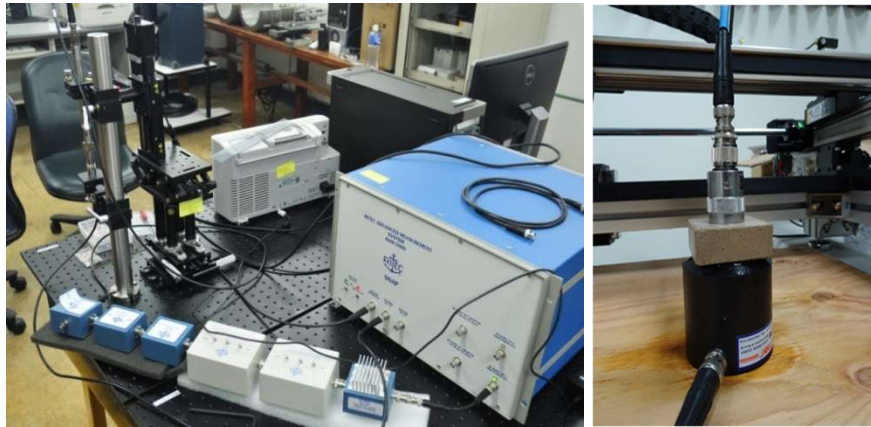
Fig. 1. The settlement of NLU technique for cement mortar specimen inspection

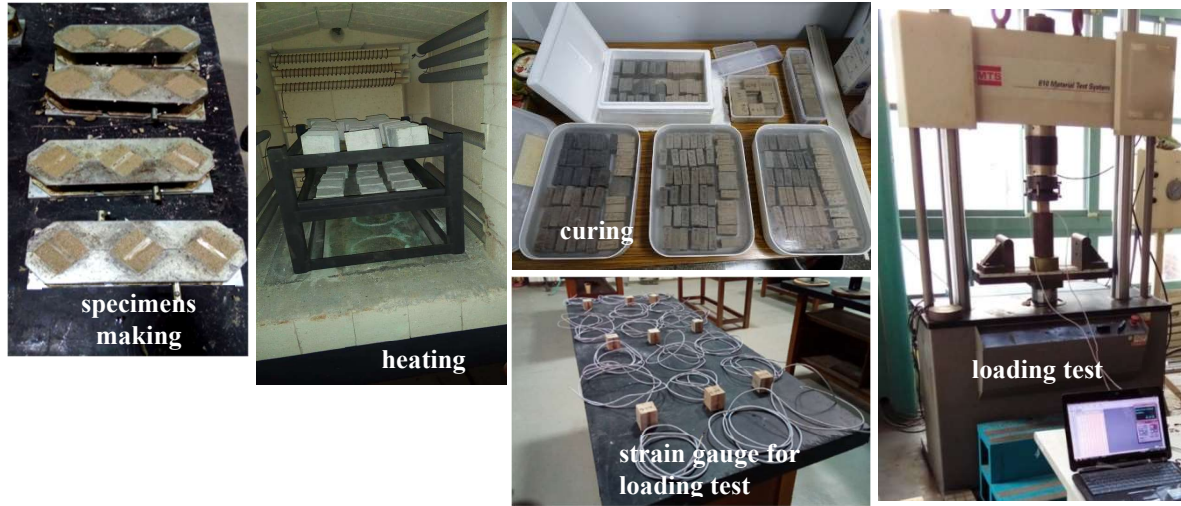
Fig. 2. Experiment design and specimen preparation for NLU

Specimens of three water cement ratios (w/c= 0.4, 0.5 and 0.6) were grouped and heated at six different temperatures (30, 200, 300, 400, 600, 800°C) for 24 hours to create degradations of different levels (see Fig.2). There were 18 groups of three $5\times 5\times 5\text{cm}$ cube specimens for loading tests, and 18 groups of six $5\times 5\times 2\text{cm}$ brick specimens for NLU tests. Specimens of the same

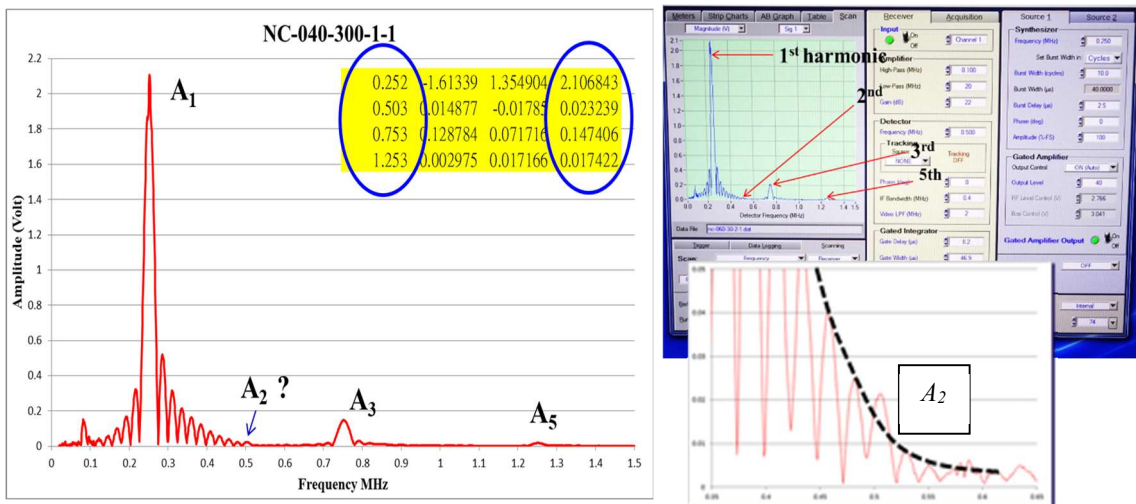
Fig. 4 FFT for harmonic analysis were displayed

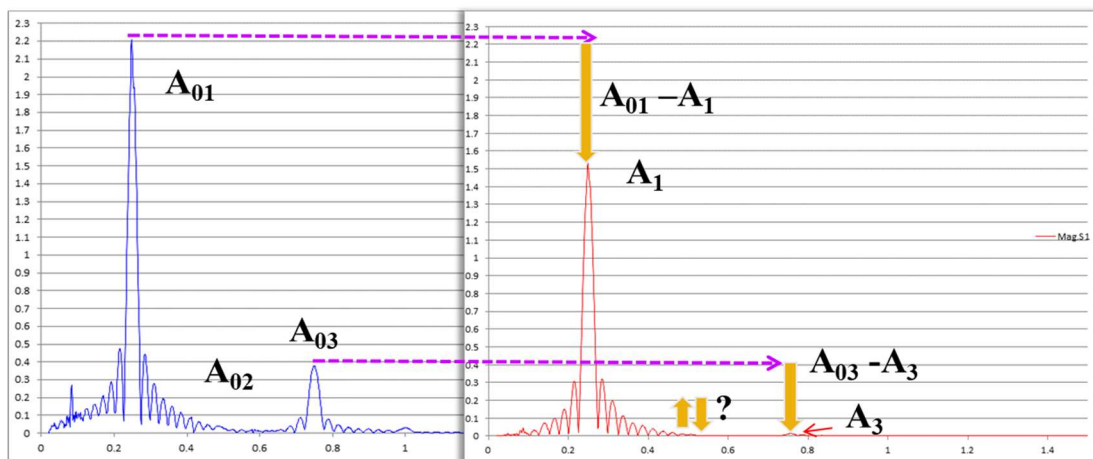
Fig. 6 The nonlinearity caused deduction from background amplitudes A_{01} , A_{02} , A_{03}

The 250kHz probe would usually generate pulse waves containing a fairly stable and large fundamental harmonic and a smaller third harmonic, which could be clearly displayed through FFT analysis. Since the above docking detection was unlikely to cause attenuation, the background amplitudes A_{01} and A_{03} should be higher than most A_1 and A_3 obtained in general NLU detections. The frequency of 2nd harmonic was close to 500kHz, and its amplitude was quite low. The A_{02} , due to the background nonlinearity caused by the sidelobes of fundamental harmonic and equipment/probe/couplant, was not explicit like the A_{01} and A_{03} in spectrum. In Fig.5, the distributions of $[A_{01}, (A_{02}/A^2_{01})]$ and $[A_{01}, (A_{03}/A^3_{01})]$ could indicate the deviation of the experiment system. The average of all A_{01} was 2.192; A_{02} was 0.024; and A_{03} 0.357, and the coefficient of variation (CV) of A_{01} , A_{02} and A_{03} were 0.94%, 11.67% and 8.72% respectively. The average of obtained (A_{02}/A^2_{01}) was 0.00507 and (A_{03}/A^3_{01}) 0.0338, and the CV were 10.16% and 7.08%. The averaged A_{01} , A_{02} , A_{03} , A_{02}/A^2_{01} and A_{03}/A^3_{01} would be used to figure out the harmonic amplitudes caused by the specimen itself (see Fig.6).

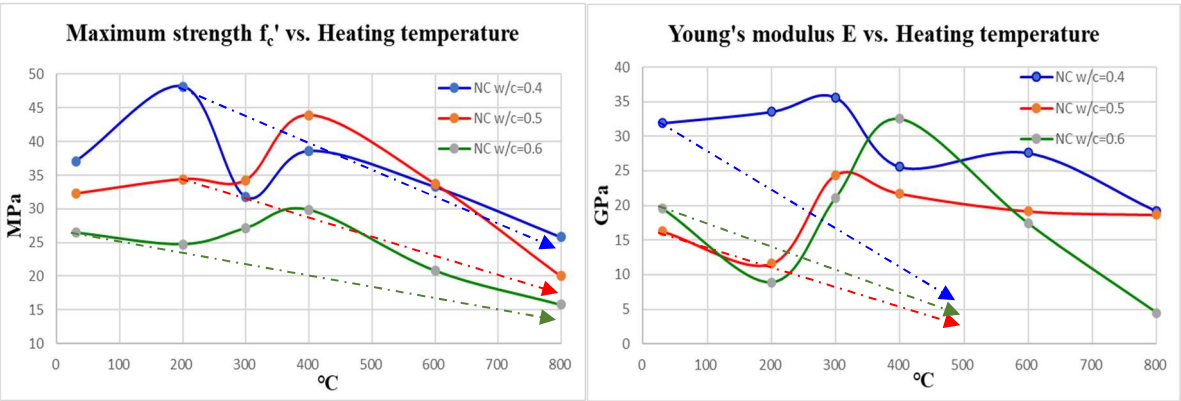
Fig. 7 The remaining strength and E of three mortars after heating and curing

In Fig.7, the remaining strengths (f'_c) of mortar specimens were mostly higher than the possible trend lines (the dot lines) figured in 2.1, and the strengths of all w/c ratio mortars rose noticeably by heat damage at 400°C. It is speculated that a notable amount of dehydrated and decomposed C-S-H at this stage might be rehydrated at later curing. However, the self-healing could no longer maintain the strength when over 600°C. Some irreversible fractur or lots of cracks decreased the f'_c . The strength would approach the dot lines at 800°C. After curing, the Young's modulus (compression) increased significantly on the specimens of heat damage over 300°C. After re-hydration at curing, most heated mortars became more brittle and harder. Only the specimen group of w/c ratios 0.6 and heat damage at 800°C lost both the strength and stiffness.

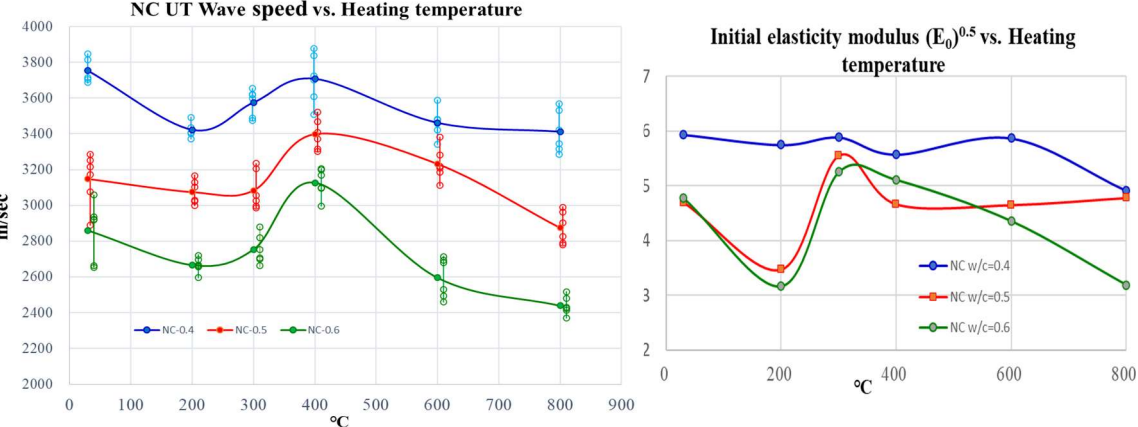
Fig. 8 V_p and $E_0^{1/2}$ of mortars of w/c=0.4, 0.5 and 0.6 at all heating temperatures

The P-wave speeds (V_p) of brick specimen were obtained using UT detection; the group averages were charted for the following analysis. The left chart in Fig.8 revealed that the V_p curves of w/c=0.4, 0.5 and 0.6 mortars followed the top-down order in velocity, regardless of the heat damage temperature. The wave speeds of all mortars at heat damage of 400°C noticeably rose like the f'_c in Fig.7. Generally, a cement mortar with higher w/c ratio would be more porous but lower in mechanical properties including the wave speed.

Theoretically, $V_p = [E_d(1-\nu)/(\rho(1+\nu)(1-2\nu))]^{1/2}$, where ρ was the density; ν the Poisson's ratio; and E_d the dynamic modulus of elasticity. The right chart in Fig.8 showed the averaged $E_0^{1/2}$ of the cube specimen group. The E_0 was the initial elasticity modulus close to E_d , which was

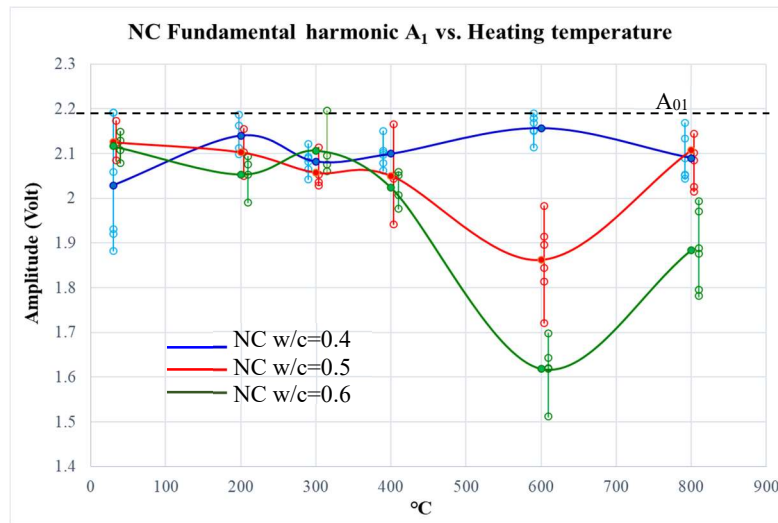
Fig 9. The average A_1 vs heating temperature curves of different w/c ratios

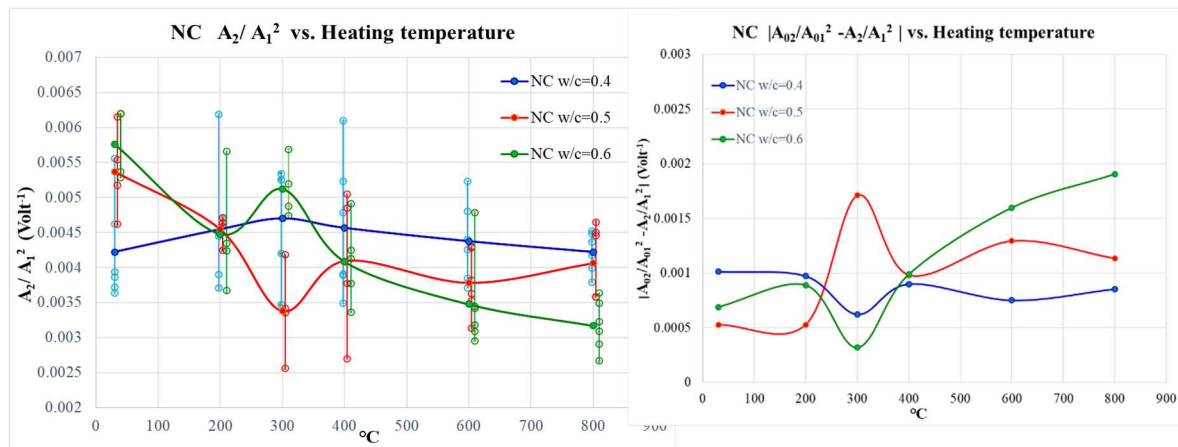
Fig 10. The 2nd order nonlinearity A_2/A_1^2 and $|A_{02}/A_{01}^2 - A_2/A_1^2|$ changed by heating temperature

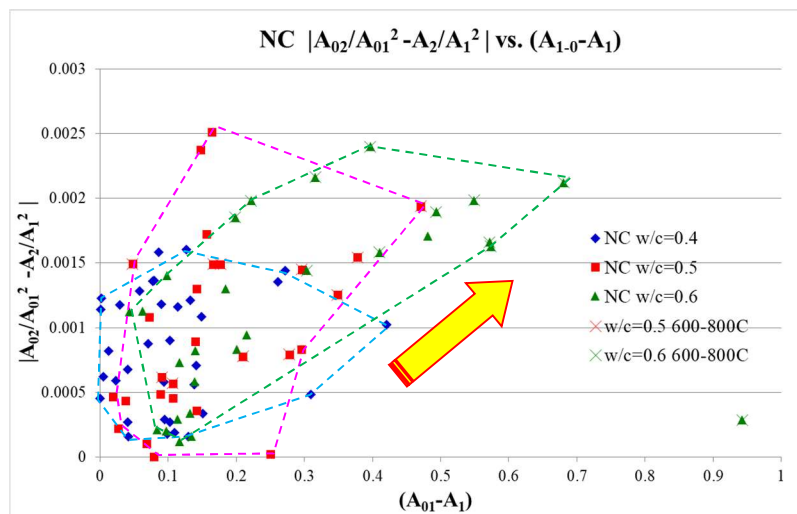
Fig. 11 $[(A_{01}-A_1), |A_{02}/A_{01}^2 - A_2/A_1^2|]$ distribution of heat damaged specimens with different w/c ratio

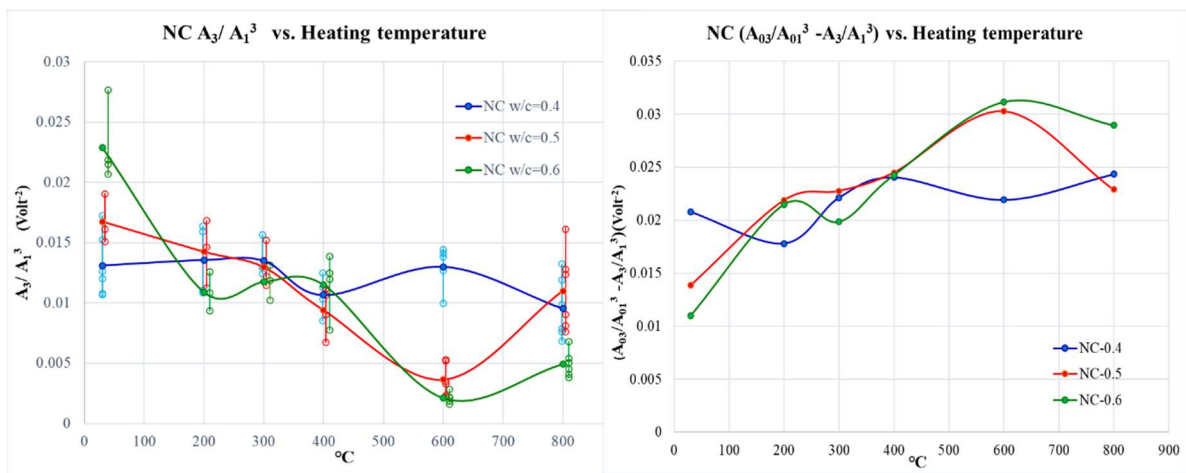
Fig 12. The trend of 3rd order nonlinearity A_3/A_1^3 and $(A_{03}/A_{01}^3 - A_3/A_1^3)$

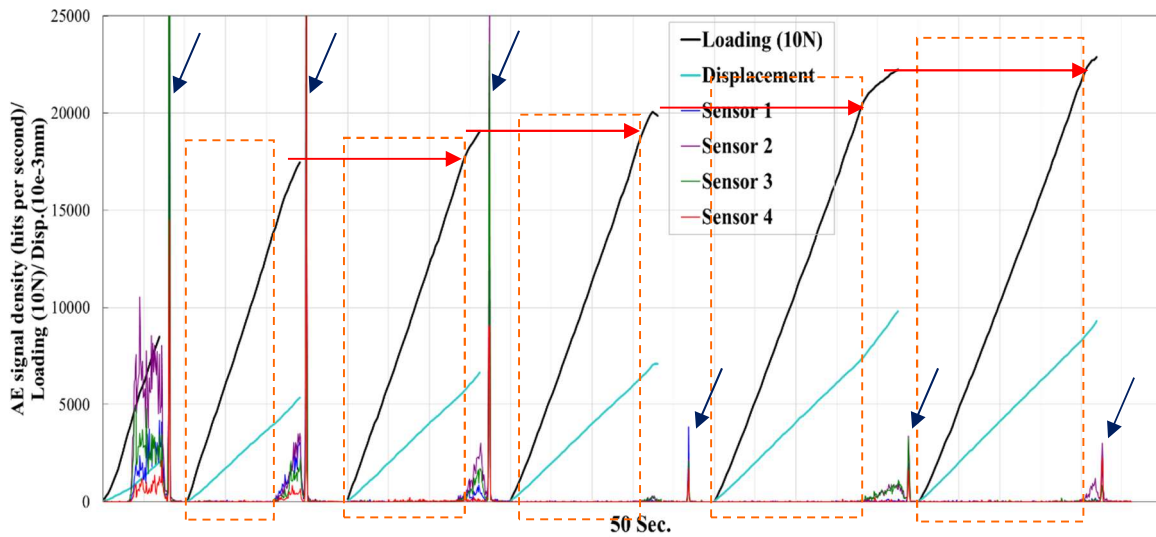
Fig. 14 The initial loading tests on LAC beam, with the loading ranges of $0\sim 0.5P_y$, $\sim 1.0P_y$, $\sim 1.1P_y$, $\sim 1.2P_y$, $\sim 1.3P_y$ and $\sim 229\text{kN}$. Where the range of Kaiser effect were framed by dash-lines, and the unloading were pointed by arrows.

However, to continuously collect and stably store the huge AE data in cyclic loading tests was a challenge. Even through, continual monitory could hold the consistency of peripheral conditions for experiment, such as the signal reception and sensors coupling, etc., was helpful to dispel the doubts about the data comparison with or without normalization. Like the initial loading tests in all stages, with the load ranges of 0~0.5Py, 0~1.0Py, 0~1.1Py, 0~1.2Py and 0~1.3Py (NC beam only to 1.2Py, LAC beam 0~229kN), they could be directly analysed. The irreversible damage happening before and after the Kaiser effect could be observed, like the case of LAC beam as shown in Fig. 14.

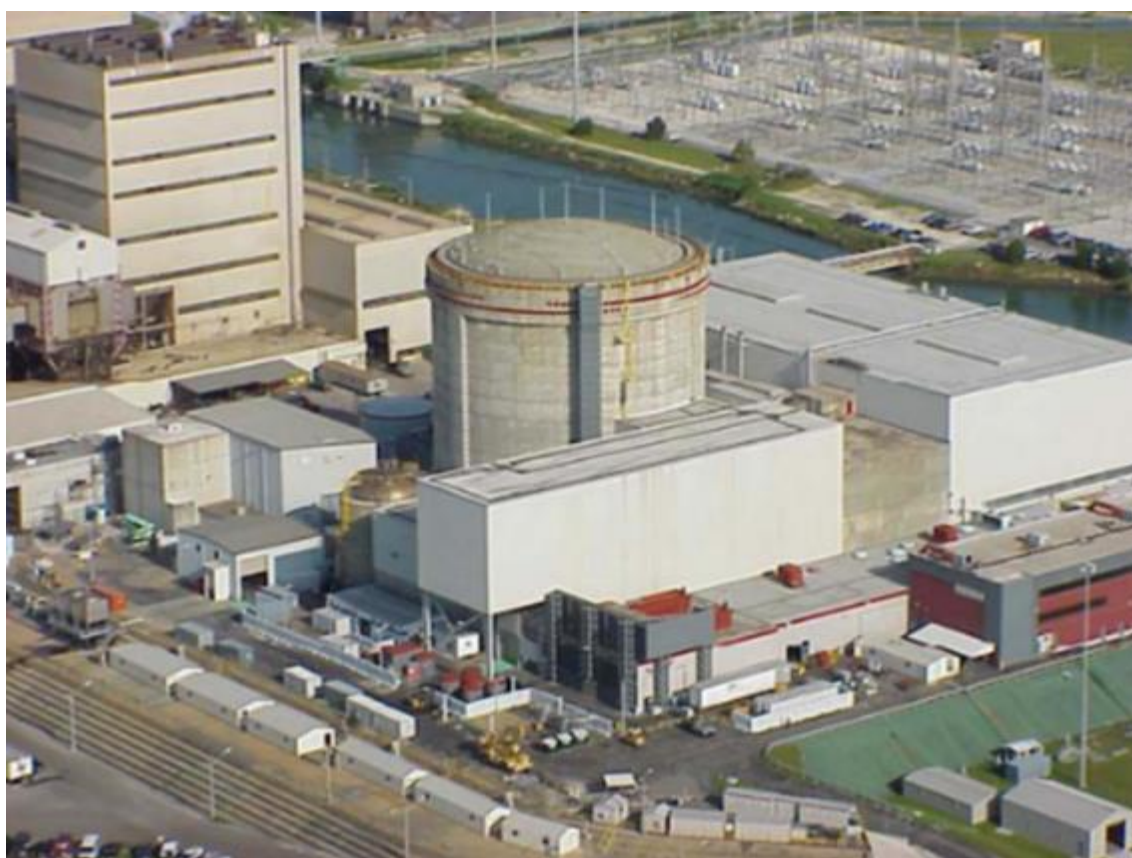
圖 1.1 水晶河 3 號核電廠之壓水式反應器及廠房

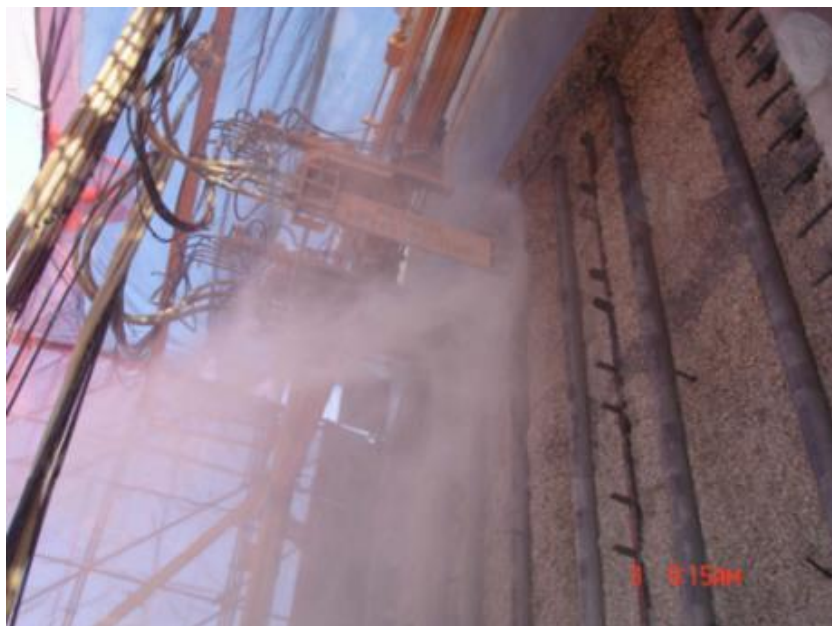
圖 2.6 圍阻體牆體上混凝土清除作業

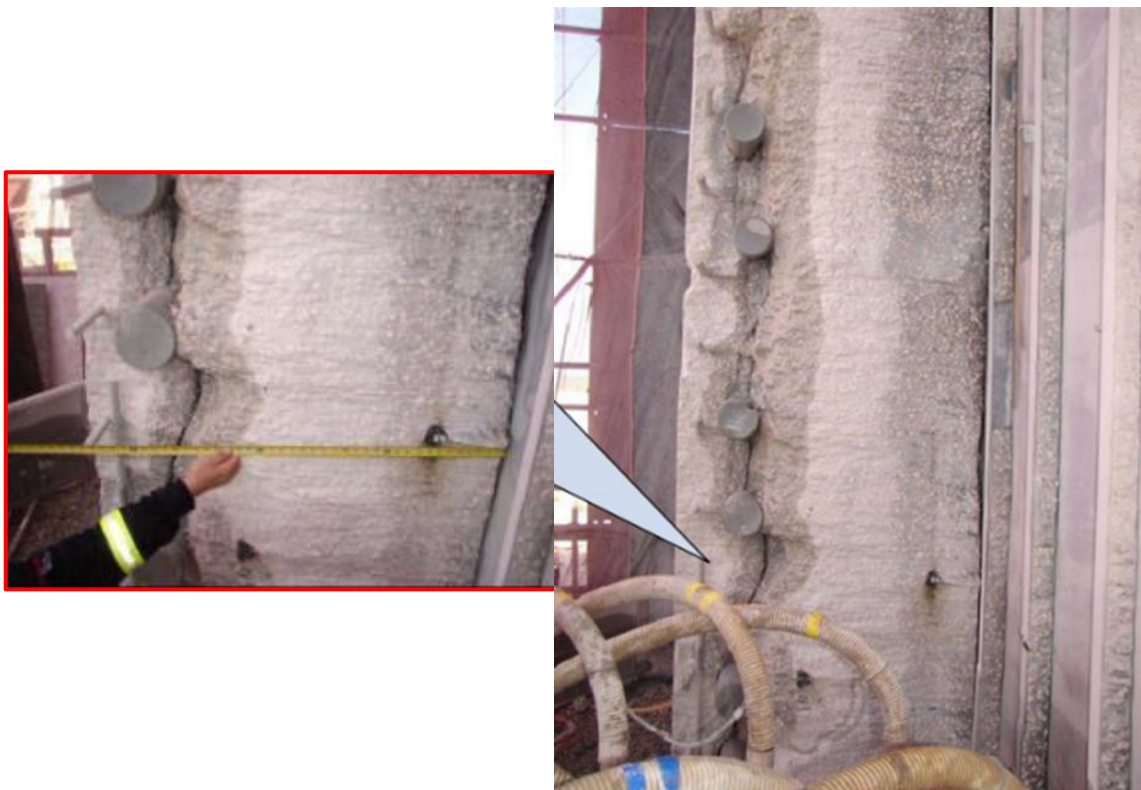
圖 2.9 鋼鍵套管和內襯之間的混凝土牆體存有垂直裂縫

10月2日凌晨5時左右，由於碎礫滑槽堵塞導致流水溢出，流水亦從圍阻體牆體新開口下方和右側的裂縫中流出。對此意外水流進行調查發現，鋼鍵套管和內襯之間的混凝土存在有垂直裂縫。其非微小裂縫，沿著圍阻體牆體方形開口的四個邊緣都可以看到。是為混凝土缺陷中所稱的脫層(delamination) (參考圖 2.9 及 2.10)。

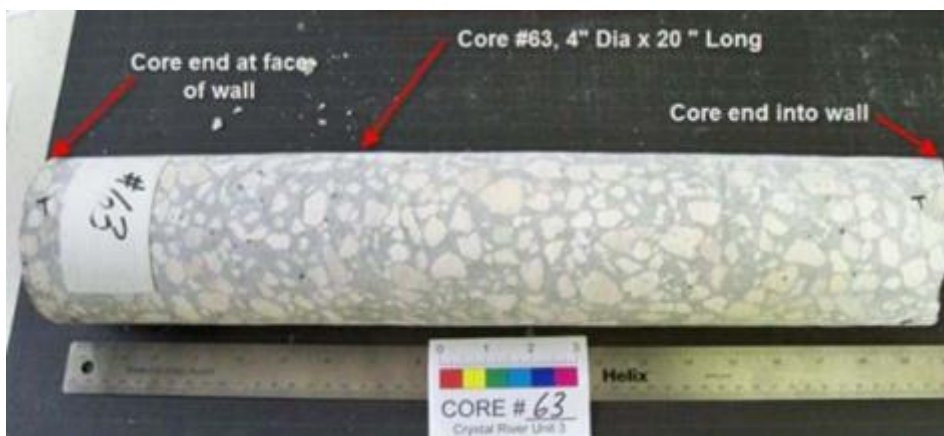
圖 2.11 圍阻體牆體上鑽心取樣

施工人員在圍阻體牆體上做數十個鑽心取樣(參考圖 2.11)，並輔以脈衝響應檢測，以繪製出脫層範圍。圖 2.12 顯示脫層區域狀似蝴蝶(The Butterfly Defect)，遠超出蒸汽產生器更換(SGR)開口周圍的裂縫區域。圖 2.13 中還以藍色顯示因開口切除而解壓移除的水平鋼鍵，而仍保持張力的鋼鍵則以紅色顯示。

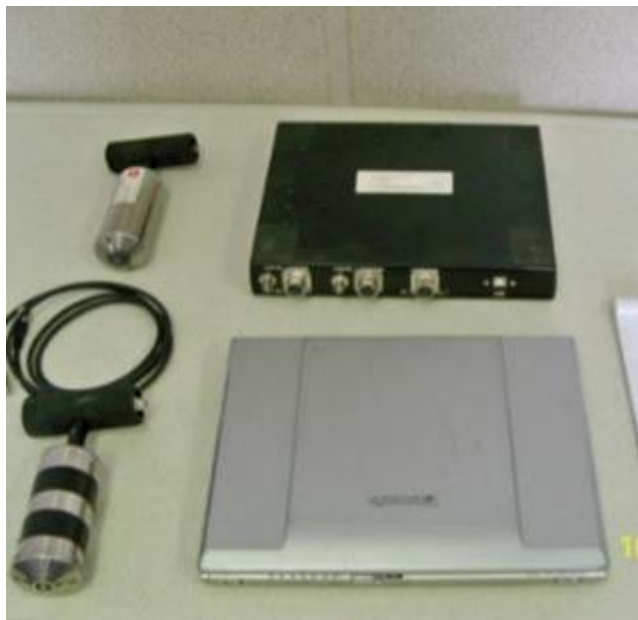
圖 3.1 水晶河 3 號核電廠採用之敲擊回音檢測設備

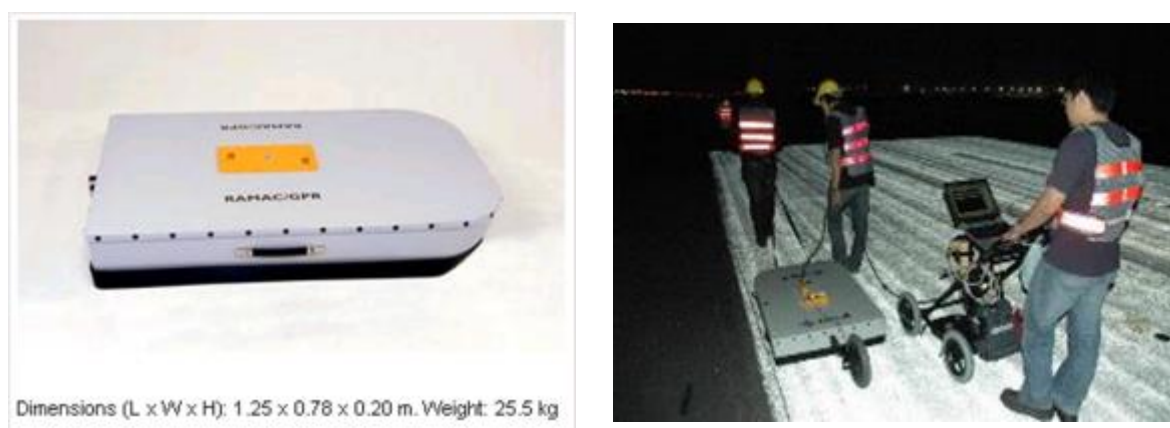
圖 4.11 100MHz GPR 天線及現場檢測配置

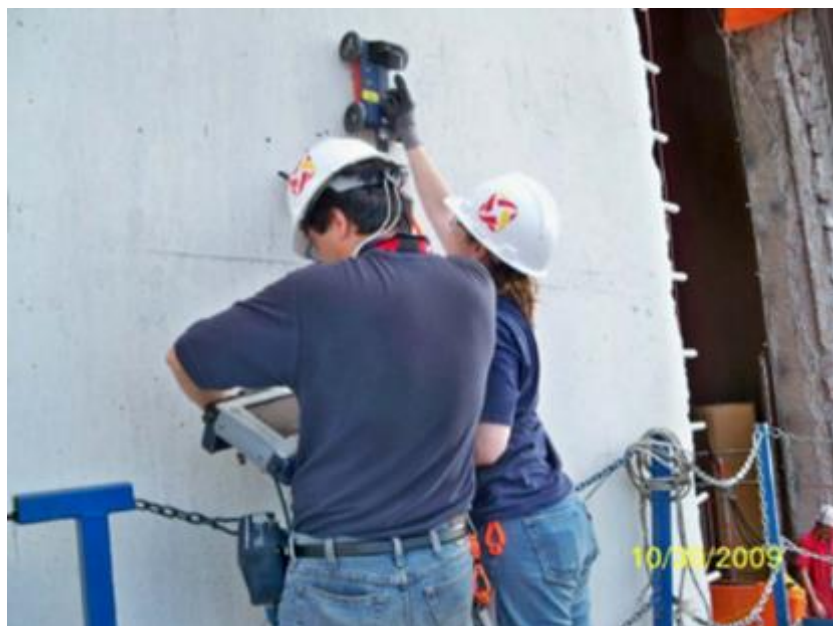
圖 4.22 水晶河 3 號核電廠現場透地雷達檢測

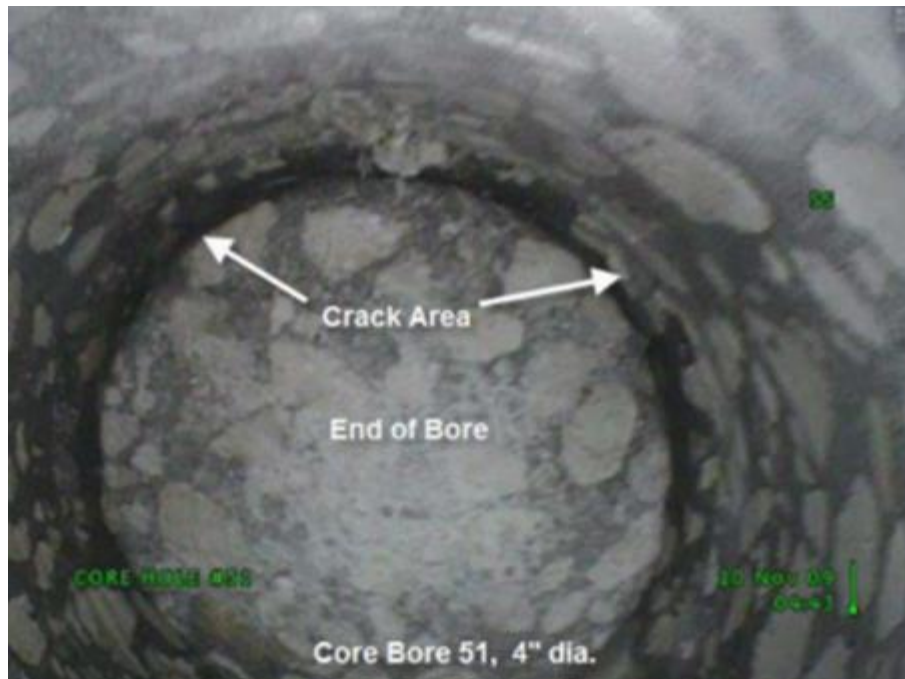
圖 5.1 鑽心取樣，並透過內視鏡檢查確認裂縫

視結構完整性，很少採用鑽心取樣類的檢查模式。不過本案在圍阻體牆體上共做了約 84 筆鑽心取樣，在扶壁#3 和#4 間的問題區域就進行約 48 個鑽心取樣。透過內視鏡檢查，可確認裂縫，並評估其寬度(見圖 5.1)。對於裂縫寬度，其他非破壞檢測方式是無法有效測量的。

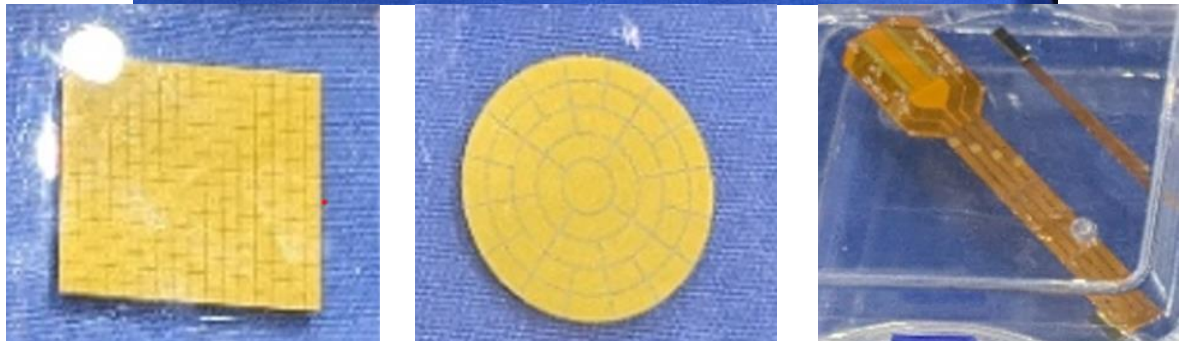
圖 3-1_陣列探頭用壓電晶片，壓電晶片上的切割槽用以分隔獨立起振及收訊單元。

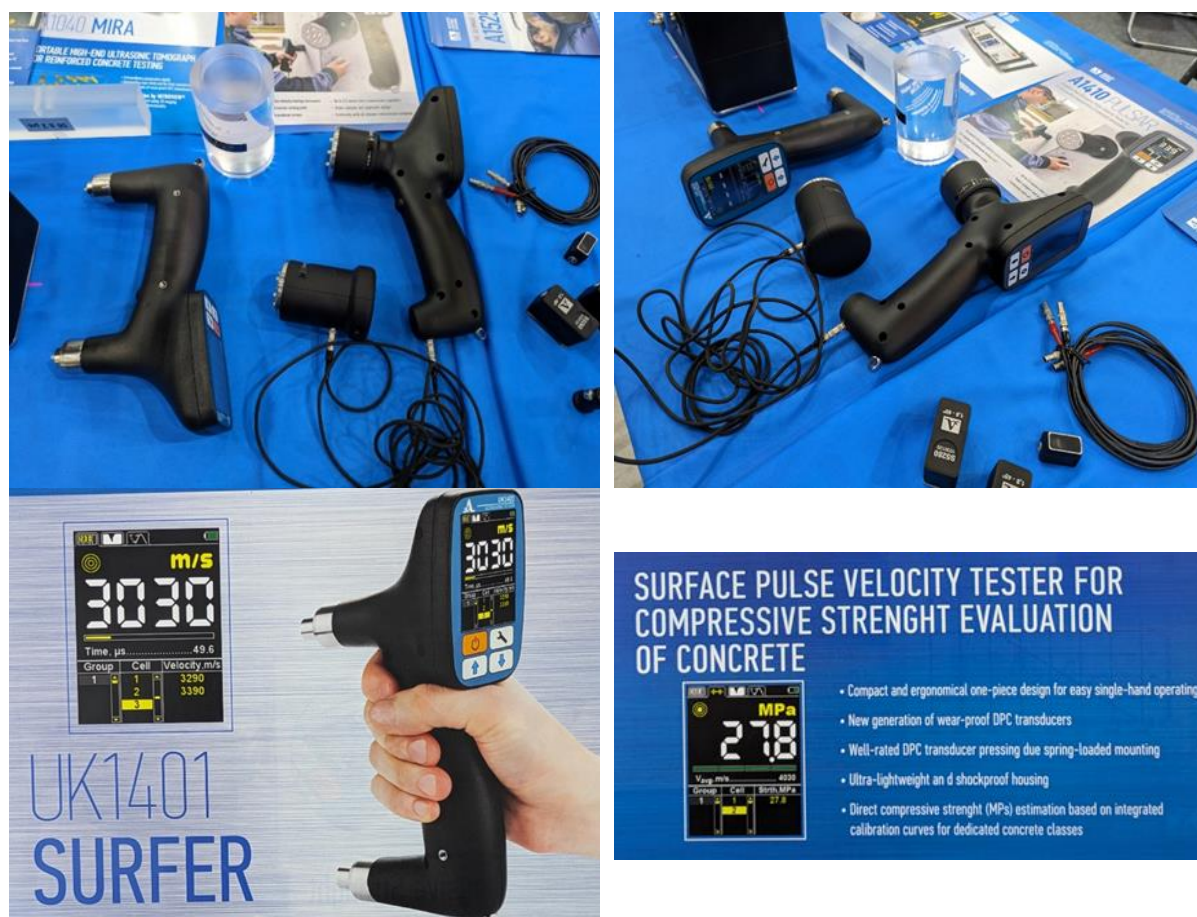
圖 5-4_新式表面縱波波速量測儀 UK1401 及操作

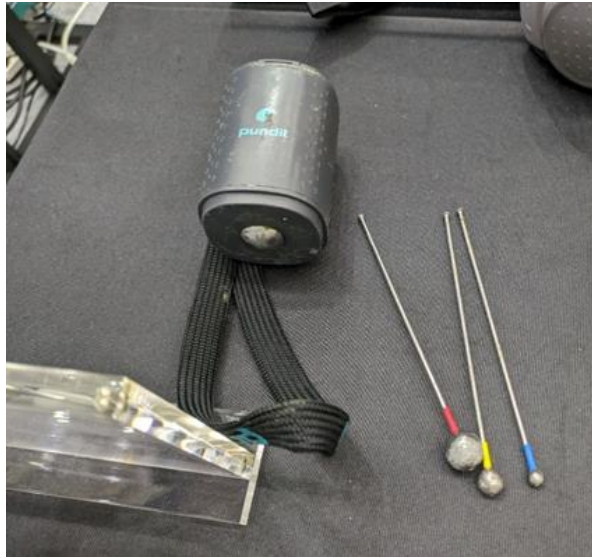
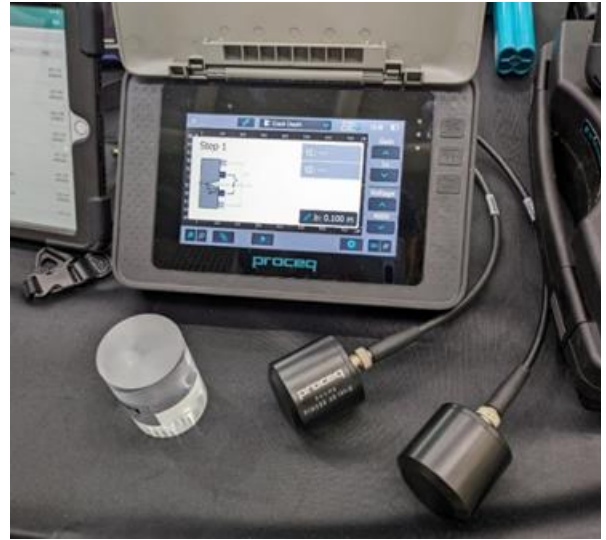
圖 5-10_ 敲擊回波檢測用速度規探頭，主要適用於程序 B。
