# 核二廠反應爐基座七根螺栓 毀損圖

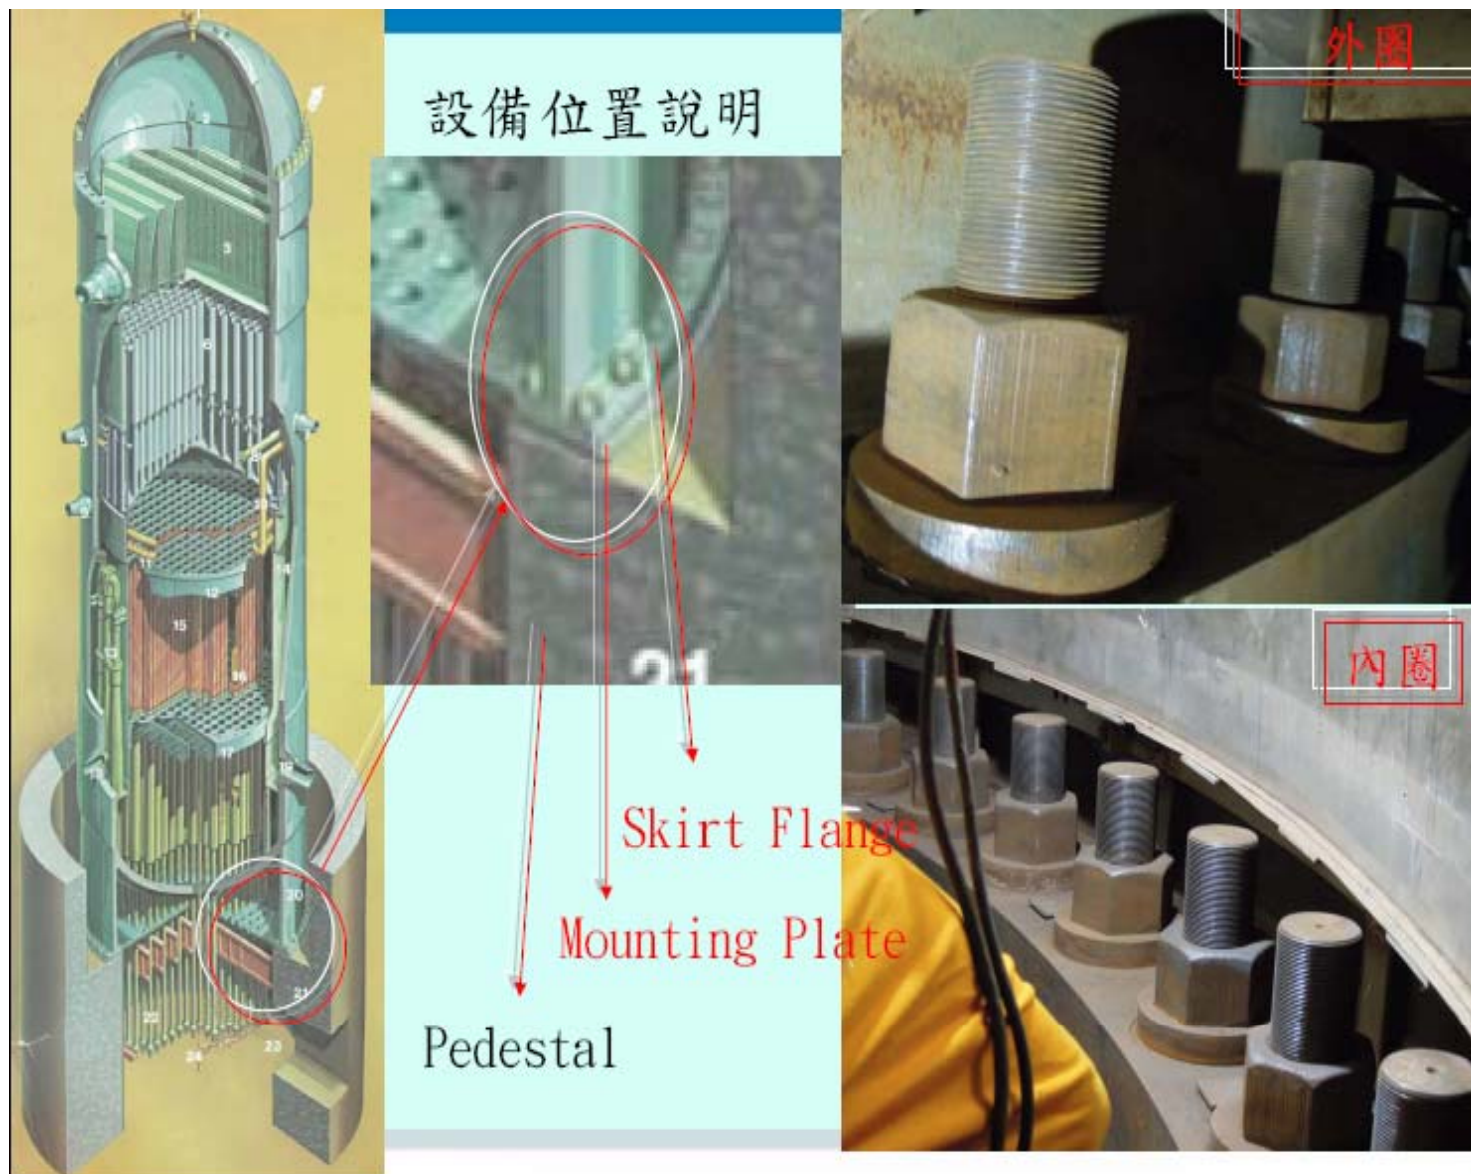
圖1 反應爐支撐裙鈑錨定螺栓相關位置圖

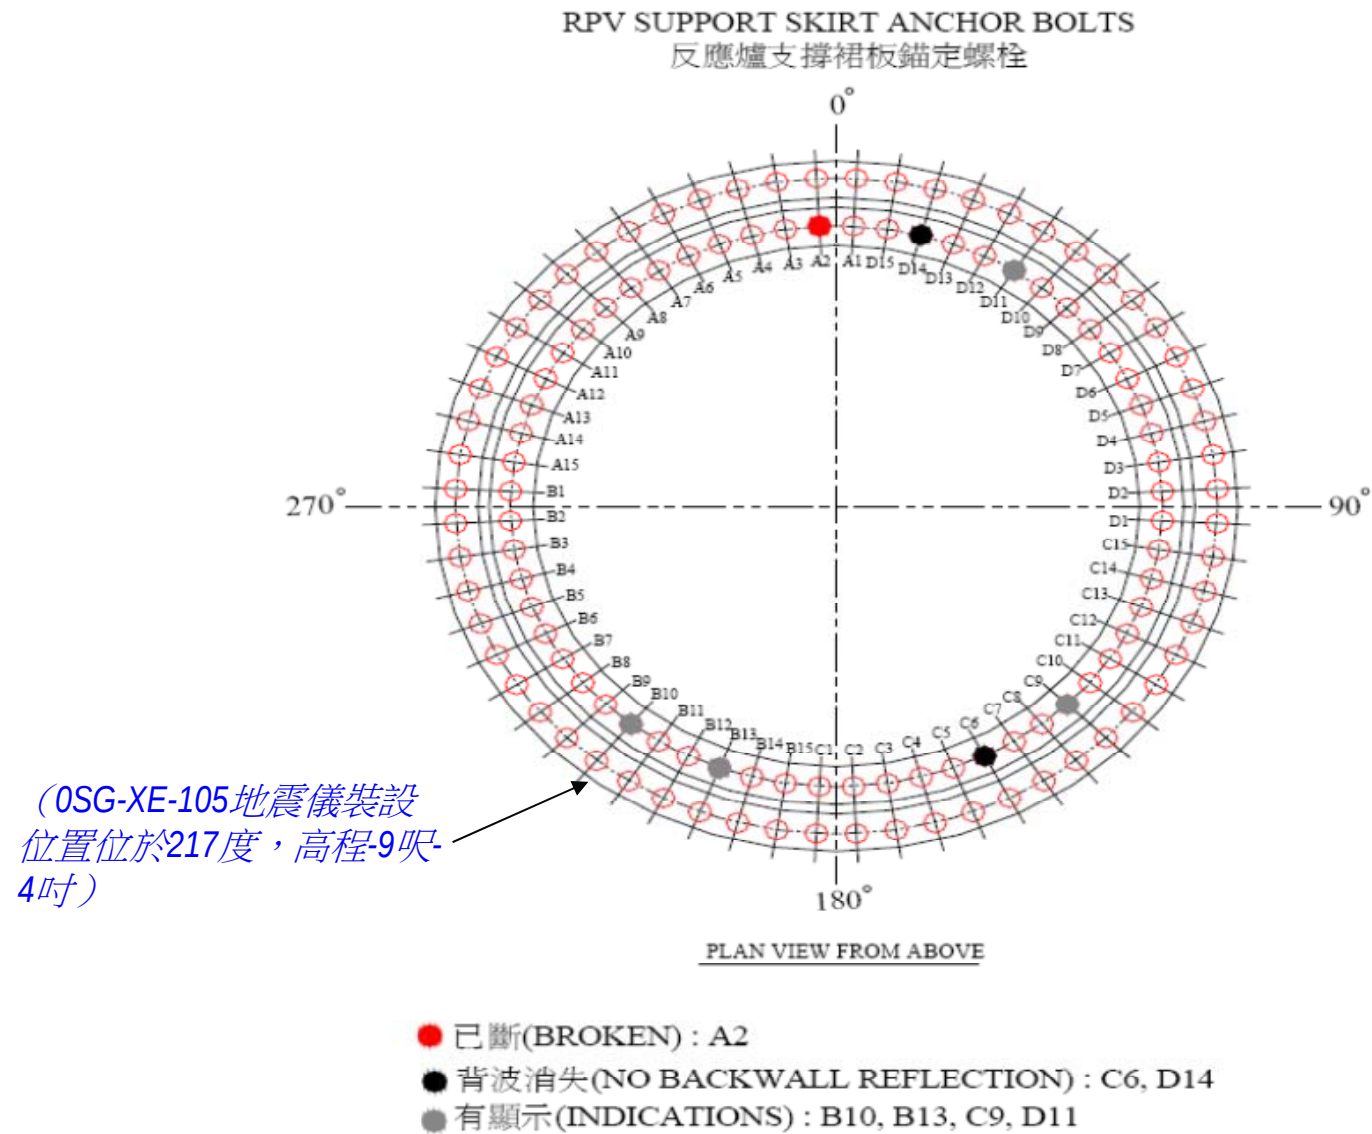
圖2 反應爐支撐裙板錨定螺栓斷裂相關位置圖

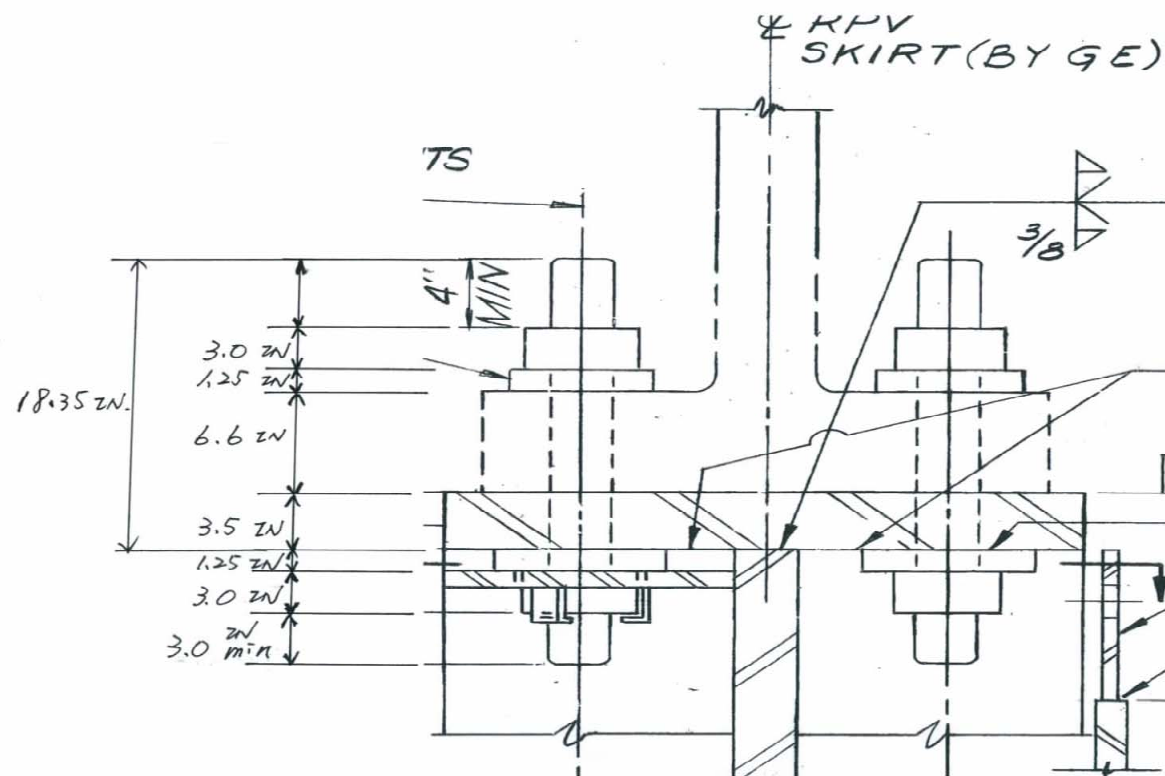
圖3 錨定螺栓結構尺寸(右側代表內圈)

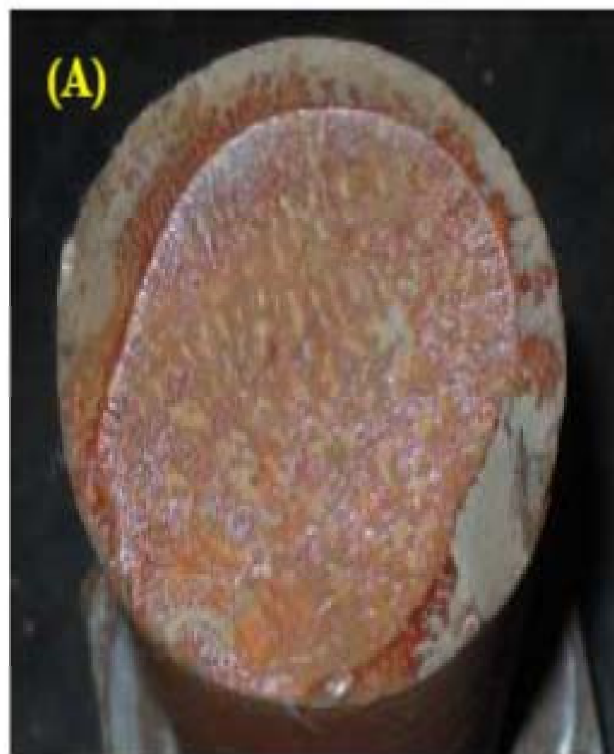
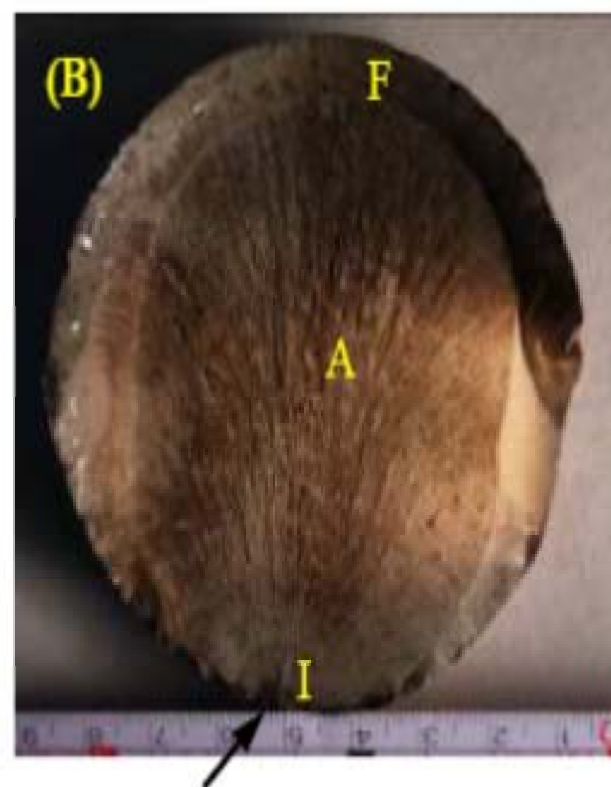
(圖4為A2螺栓斷面照片，(A)為原始形貌，(B)為清理後形貌；I為破斷起裂源，A為龜裂成長區，F為最終拉斷區)
