核二廠一號機流程輻射監測器

(PRM 1S-28)警報事件

調查報告

行政院原子能委員會

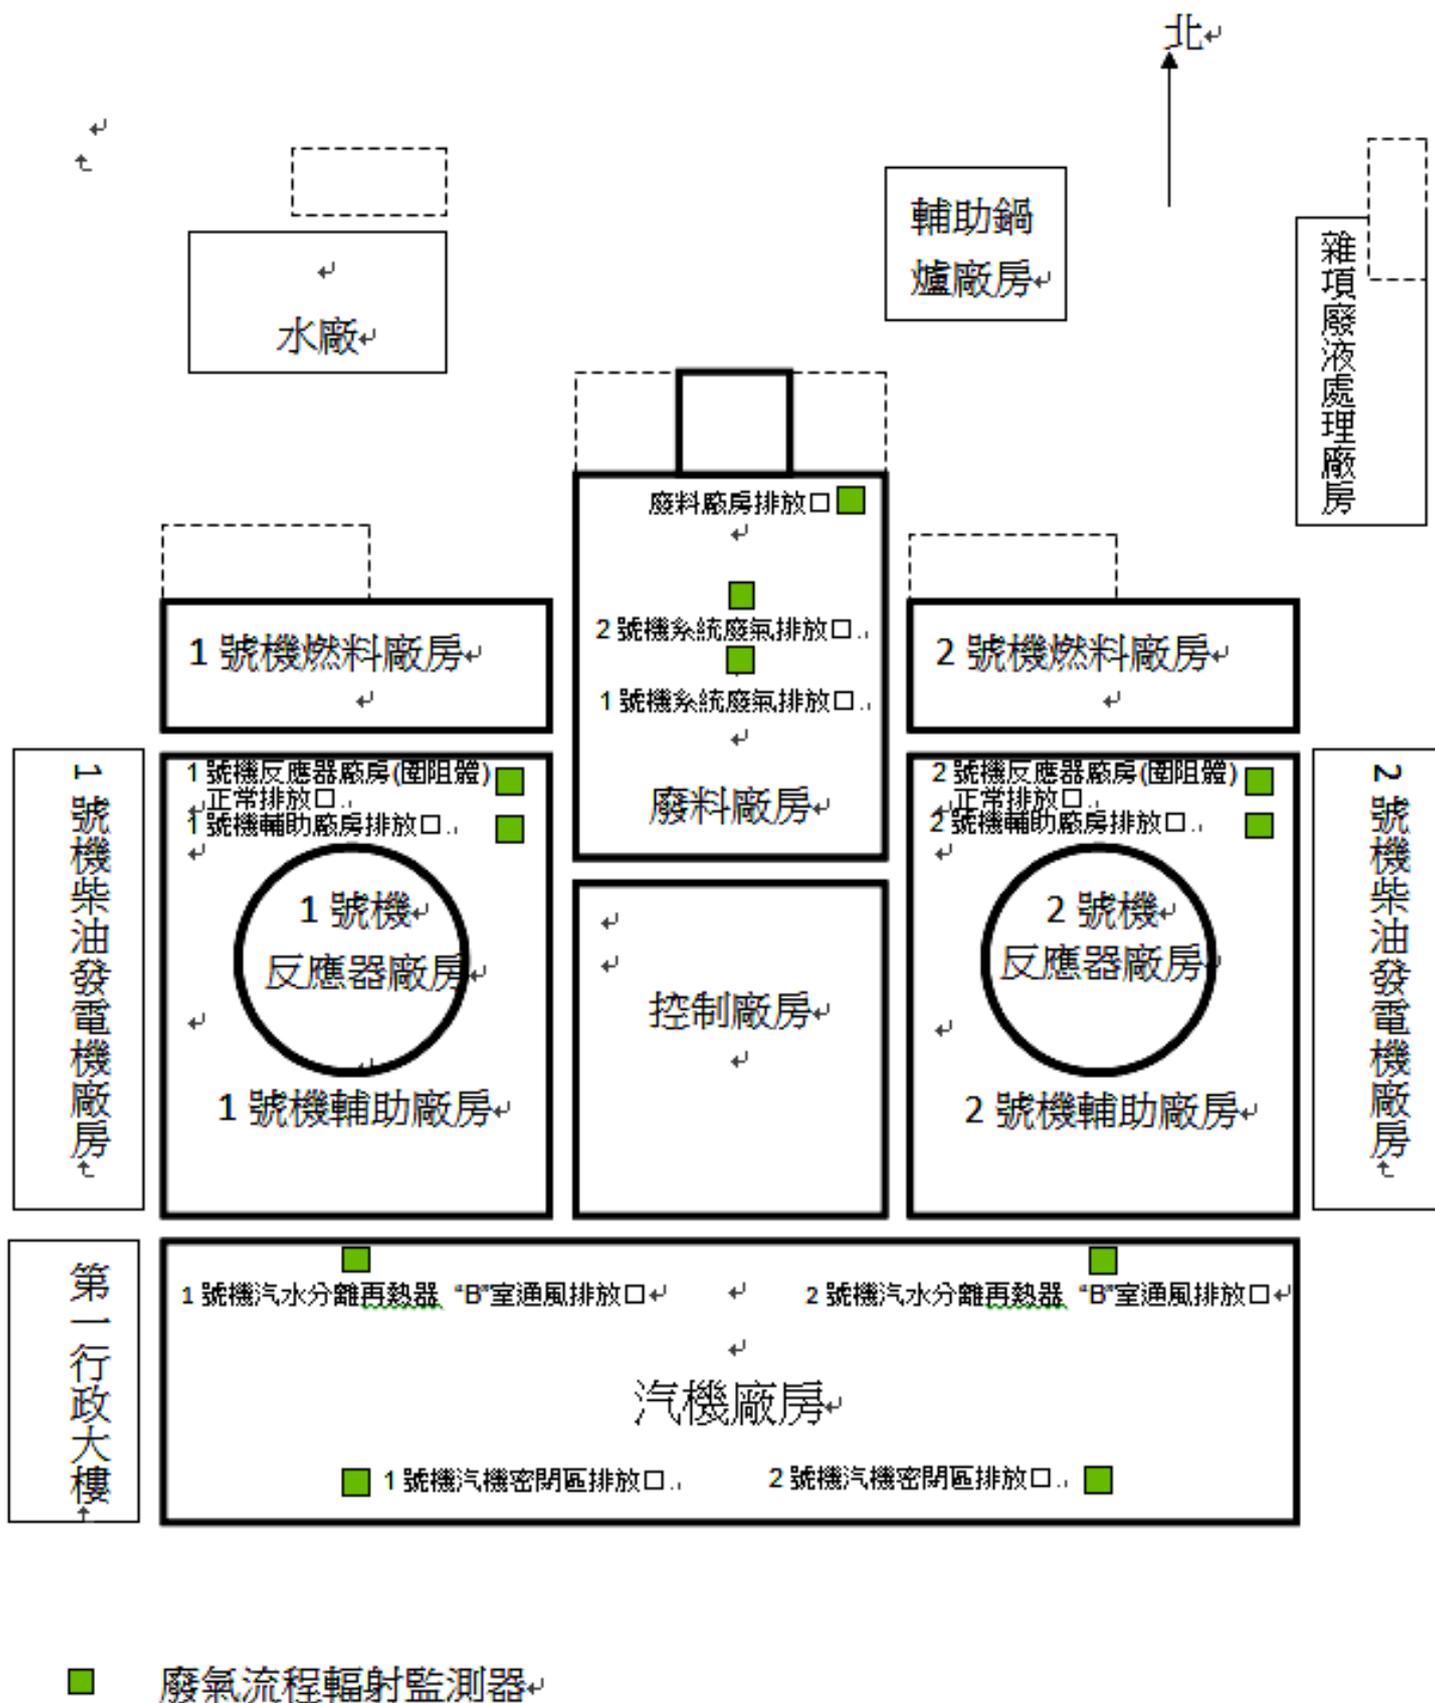
圖一、核二廠放射性氣體排放口 PRM 位置圖

核二廠為雙機組設計之核能電廠，如圖一所示，該廠廠內之結構體包含兩機組之反應器廠房、輔助廠房、燃料廠房、汽機廠房、廢料廠房、控制廠房等，部分廠房具有放射性物質，惟因換氣需要而設有氣體排放口，含放射性之氣體經處理後即由氣體排放口排出。各排放口皆設有 PRM，以即時掌握排放氣體的放射性含量。

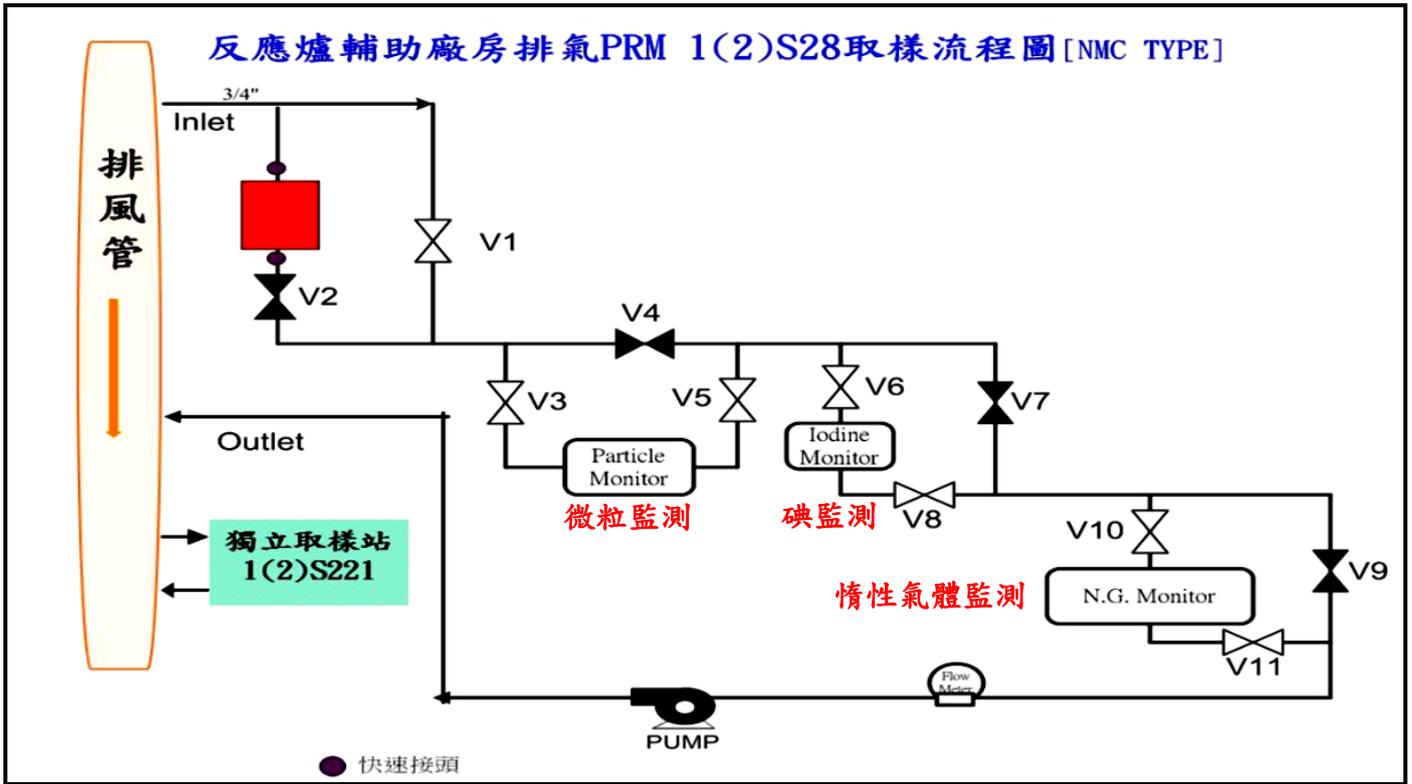
圖二、PRM 1S-28 各控道監測流程圖

本案係因一號機輔助廠房排氣系統之 PRM 1S-28 發生警報而引發後續之追查措施。如圖二所示，PRM 1S-28 共分為 3 個控道，可同時監測「情

性氣體」、「微粒」及「碘」等 3 類放射性物質，另如發生警報，為了確認排放量，該廠亦會派員至獨立取樣站執行取樣分析。

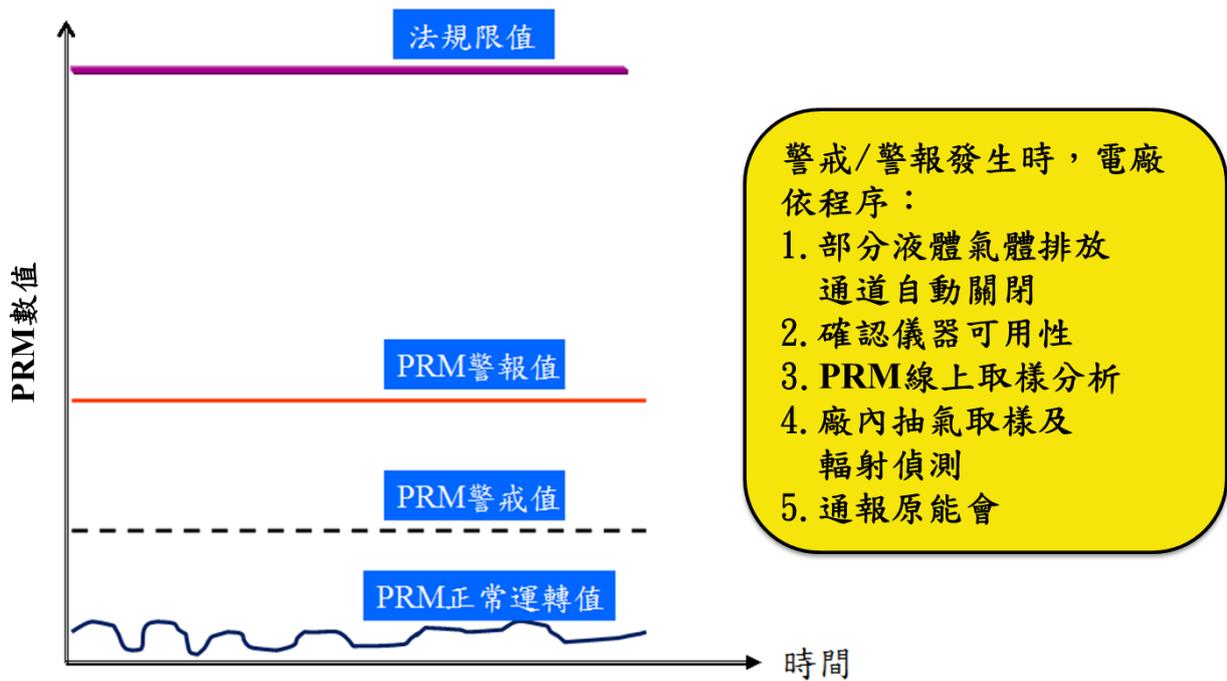
圖三、核能電廠 PRM 警戒、警報與法規限值示意圖

如前所述，PRM 係用於即時掌握放射性廢氣、廢水的排放情形，為收預警之效，原能會特別要求核能電廠在低於法規限值的範圍設定警戒值與警報值作為電廠行政管制標準（如圖三），其中警戒值屬較輕微的異常，而警報值屬稍顯著的異常。依據現行之 PRM 警戒與警報管制流程（如圖四），若監測值達警戒設定值，核能電廠須依其程序書規定採取廠內因應措施（例：檢視儀器運作是否正常，於排放管線進行取樣分析，以及執行廠區偵測及抽氣分析等），但如監測值達警報設定值，除前述之廠內因應措施外，核能電廠尚須加強廠外環境輻射監測，並於警報發生後 30 分鐘內通報原能會，以確保民眾安全。

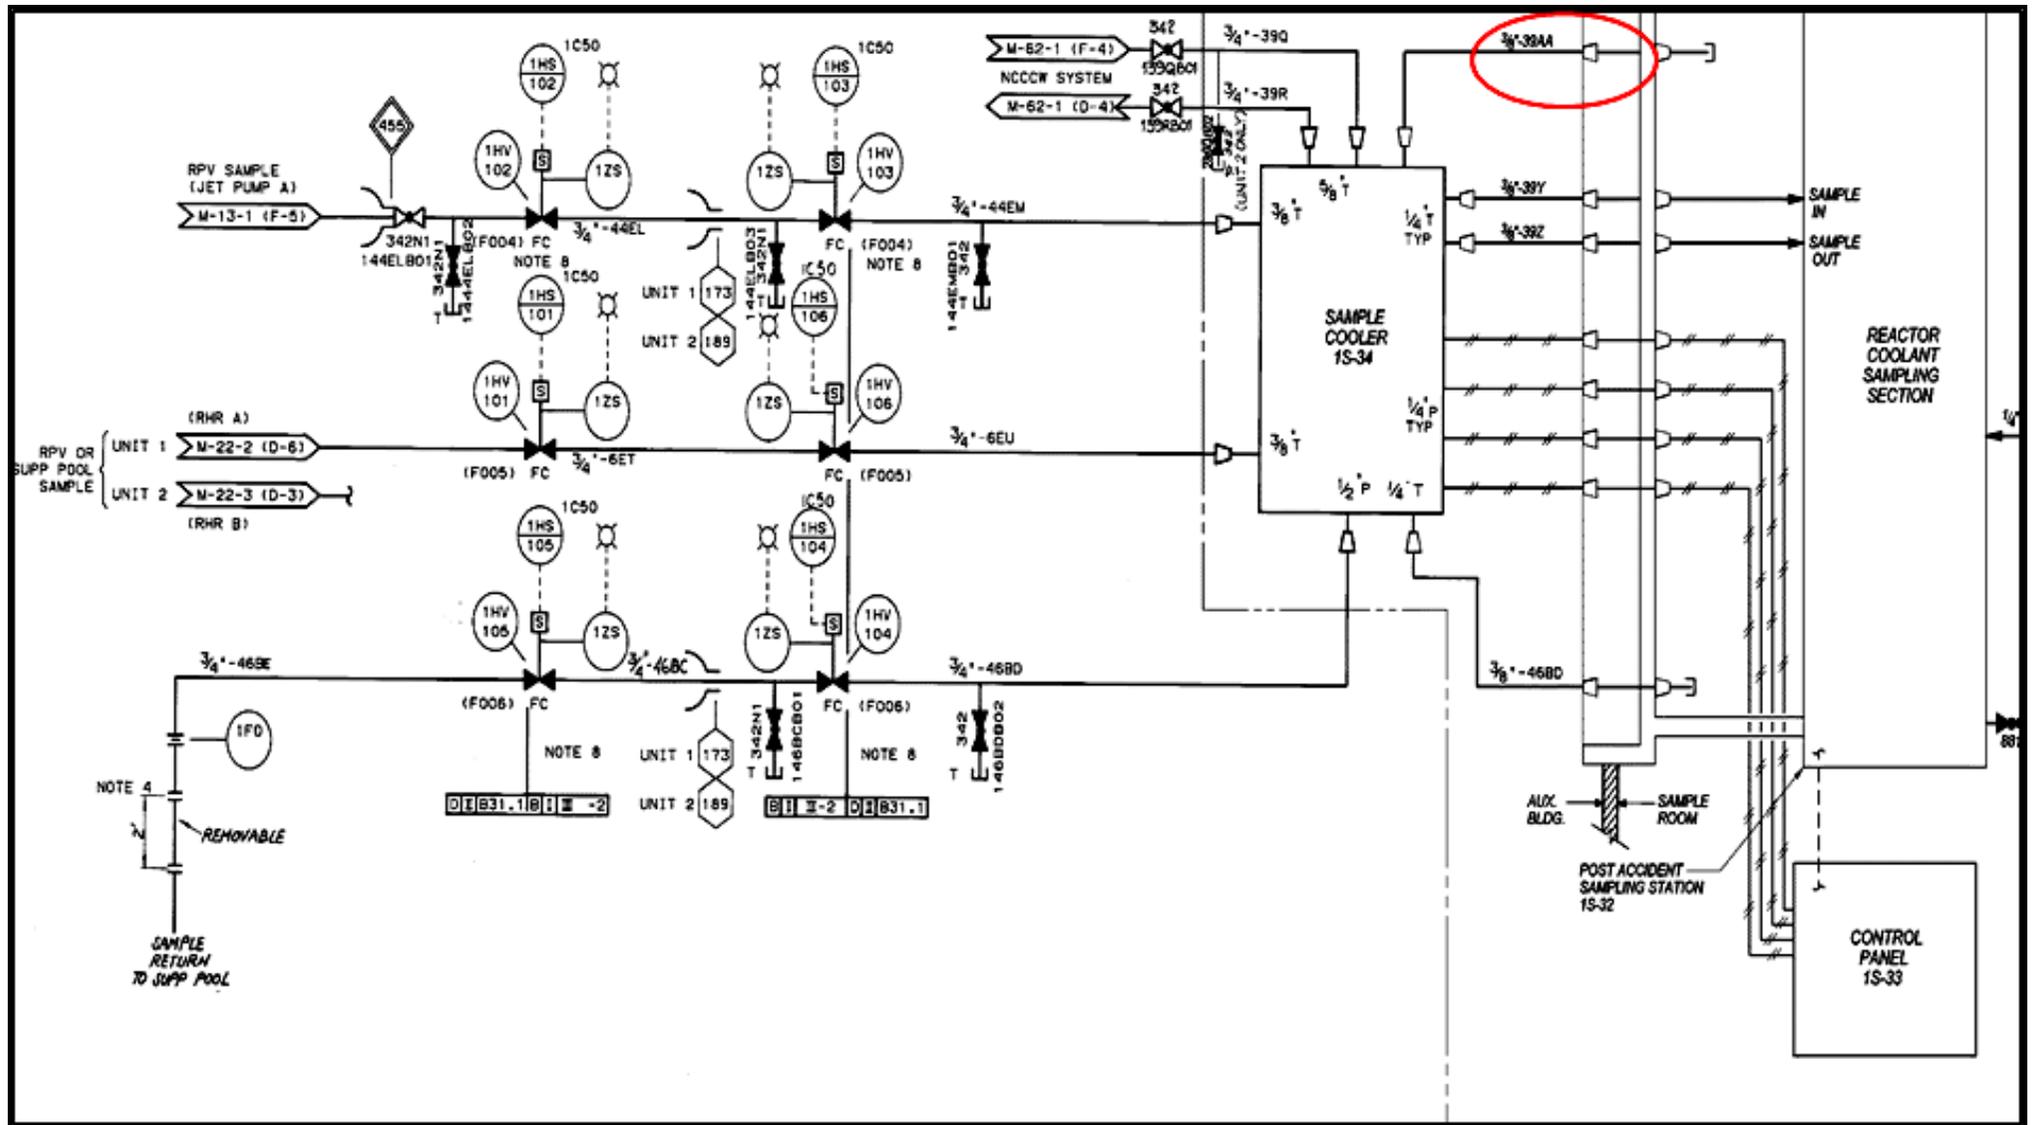
圖五、事故後取樣系統之管線圖(圖中標示之 39AA 為本次脫接的管線)

依據台電公司說明，核二廠一號機於事發當日（8 月 30 日）上午僅執行「事故後取樣系統(Post Accident Sampling System, PASS)」之例行測試，故研判肇因可能與該作業有關，經維護人員至現場查看，發現前述系統的冷卻器沖淨管路(39AA)已脫接（管線圖及脫接位置示意圖詳見圖五及圖六），致使少量爐水樣本流入廠房。爐水原處於高溫高壓狀態，當其流入常溫常壓之廠房時，立即汽化為蒸汽，而爐水蒸汽經廠房排氣系統外釋到環境時，即由該廠房排氣系統之流程輻射監測器（PRM 1S-28）測得而產生警報。

探究管路 39AA 接頭脫落之原因，係測試事故後取樣系統時，管閥開關動作造成管線內的壓力突然上升，該管路接口因受到液壓衝擊而脫接。

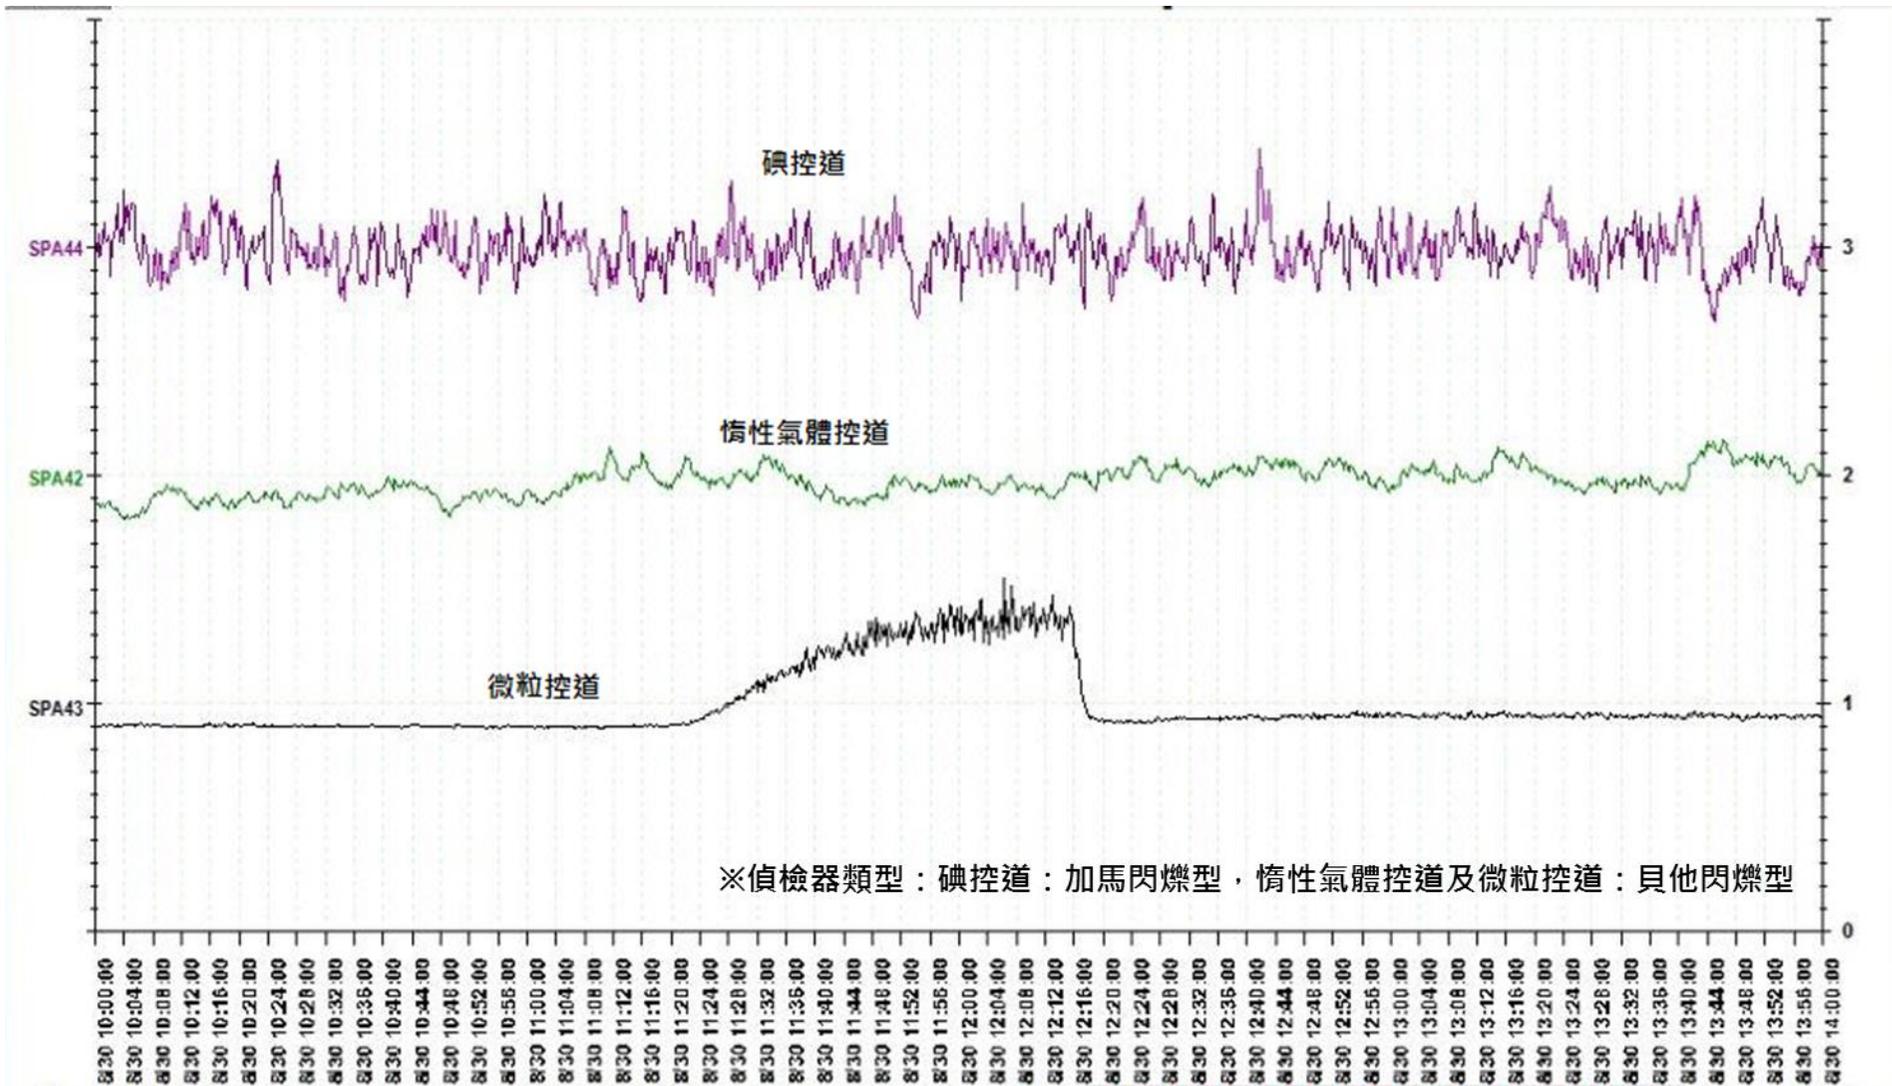
圖七、PRM 1S-28 ERF 各控道監測數據(106年8月30日10:00-14:00)

為瞭解 PRM 1S-28 發生警報後核二廠是否依程序（圖四）於規定時間內通報，原能會查證事發當日該廠之緊急應變設施(Emergency Response Facility, ERF)數據及控制室背盤原始紀錄，ERF 數據（圖七、圖八）顯示 1S-28 微粒控道偵測值約於 11:22 開始上升，並於 11:33 觸及警戒值，11:46 觸及警報值。

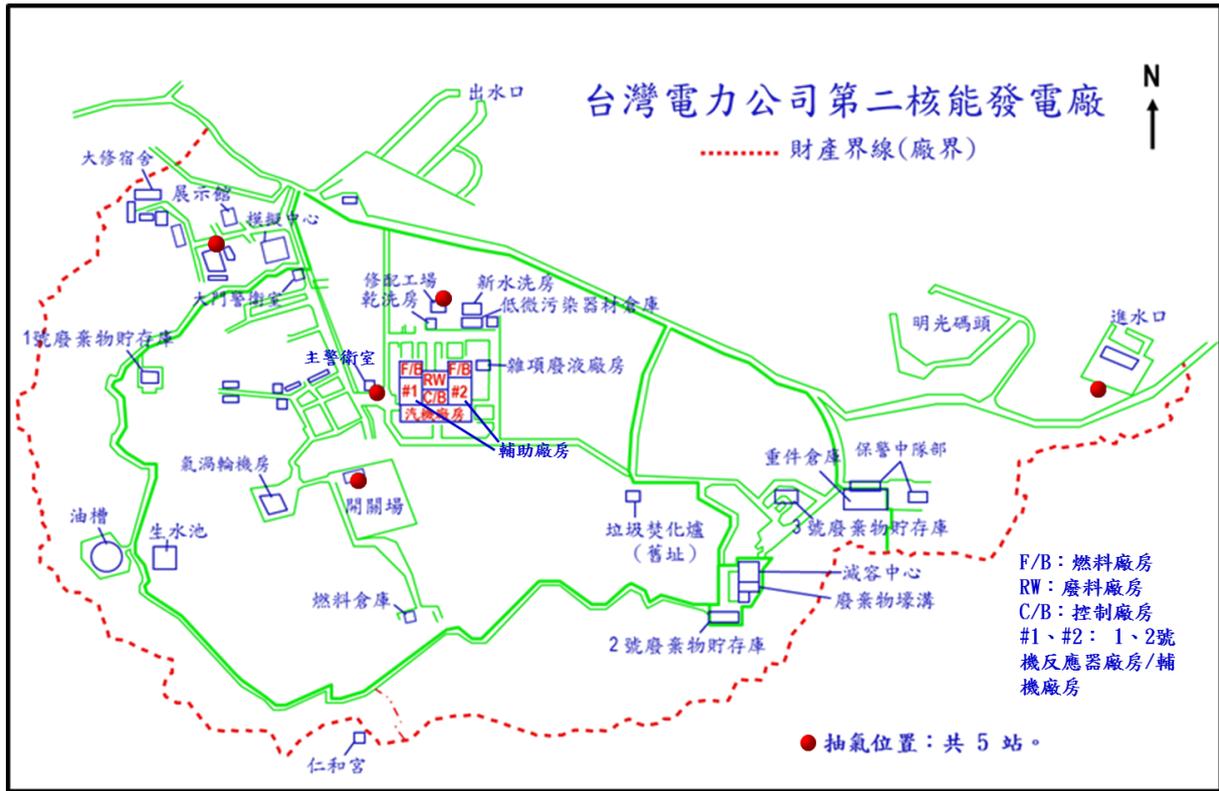
圖九、核二廠廠區空氣取樣地點

警報發生後，核二廠人員依程序書規定執行廠區抽氣取樣，取樣地點共有 5 處，包含主警衛室、修配工場、開關場、模擬中心及進水口等（詳如圖九），取回之濾紙樣品經核二廠計測分析，其結果詳如表

二，顯示總貝他濃度最高為 3.76 Bq/m^3 ，低於該廠廠區抽氣取樣之查驗值 (36.9 Bq/m^3)。雖然廠區抽氣濾紙試樣之總貝他分析結果均低於核二廠程序書規定之查驗值，無需進一步對試樣執行加馬能譜分析，惟原能會為求慎重，除要求該廠執行加馬能譜分析，亦將此 5 試樣送至核研所進行平行比對，結果顯示核二廠及核研所之分析結果均低於儀器最低可測值(minimum detectable activity, MDA)，詳如表三。

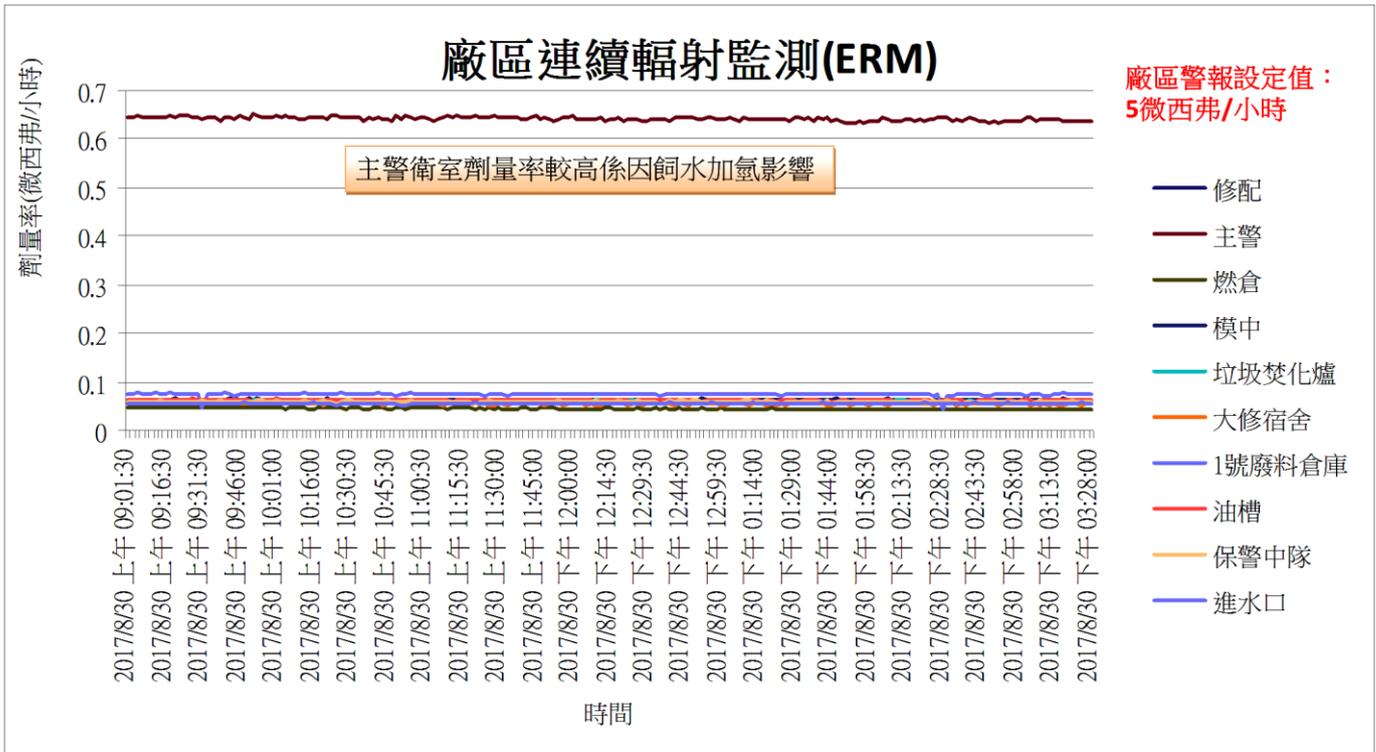
圖十、廠區連續輻射監測情形(106年8月30日9時至15時30分)

為確認廠區之輻射劑量率於PRM 1S-28警戒/警報期間是否出現異常，原能會另取得核二廠8月30日9時至15時30分之廠區連續輻射監測儀之原始數據，並對其進行趨勢分析（如圖十），結果顯示核二廠廠內各劑量率監測站於警戒/警報期間(11時33分至12時15分)之監測數據均無明顯異常。

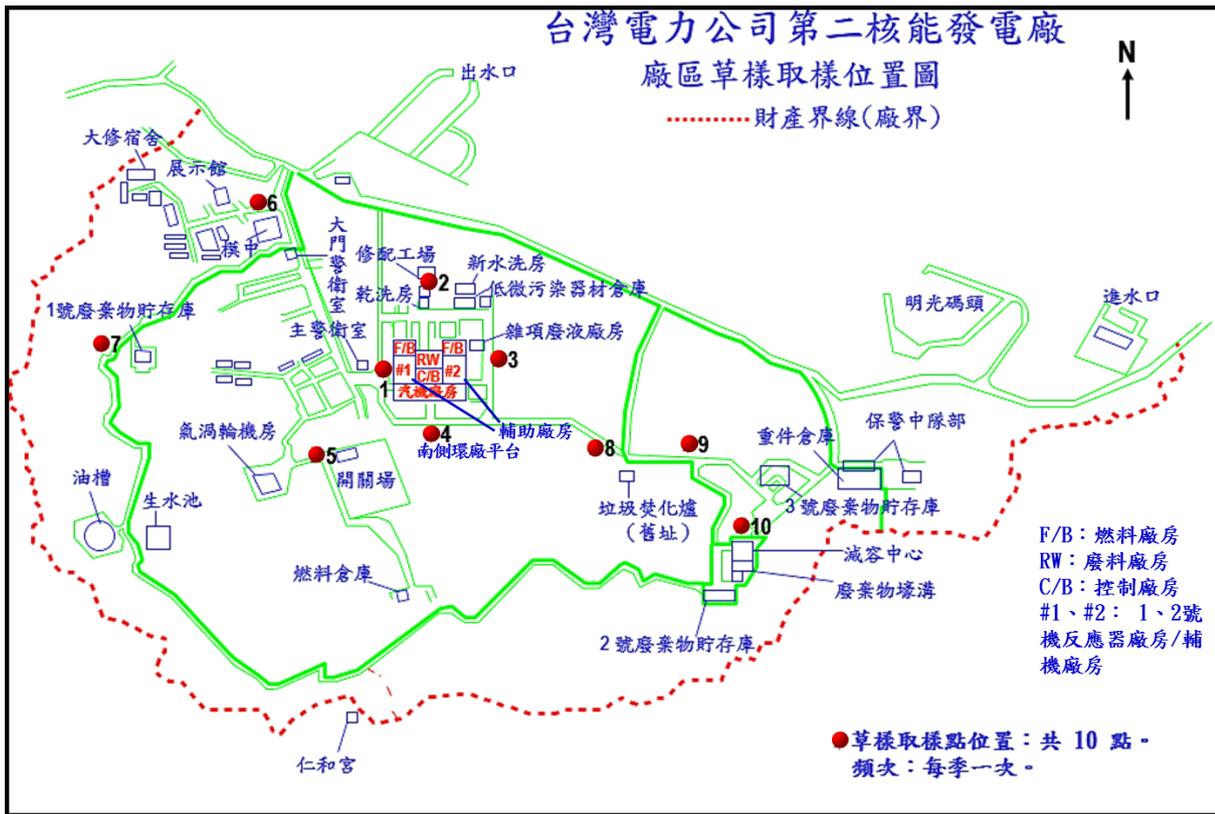
圖十一、核二廠廠區草樣取樣位置圖

原能會另要求台電公司於核二廠廠區執行草樣取樣分析，台電公司8月30日自廠區內分別於 10個 地點取回草樣（位置圖詳如圖十一），8月31日另抽選其中 5 地點（減容中心垃圾焚化爐、模擬中心、1號廢棄物貯存倉庫、修配工廠及南側環廠平台附近）執行取樣，其加馬能譜分析結果如表六、表七，監測值均低於儀器最低可測值(MDA)。另為交叉比對，原能會特於8月31日相同取樣地點額外取樣，並送偵測中心進行分析，其結果亦低於儀器最低可測值。

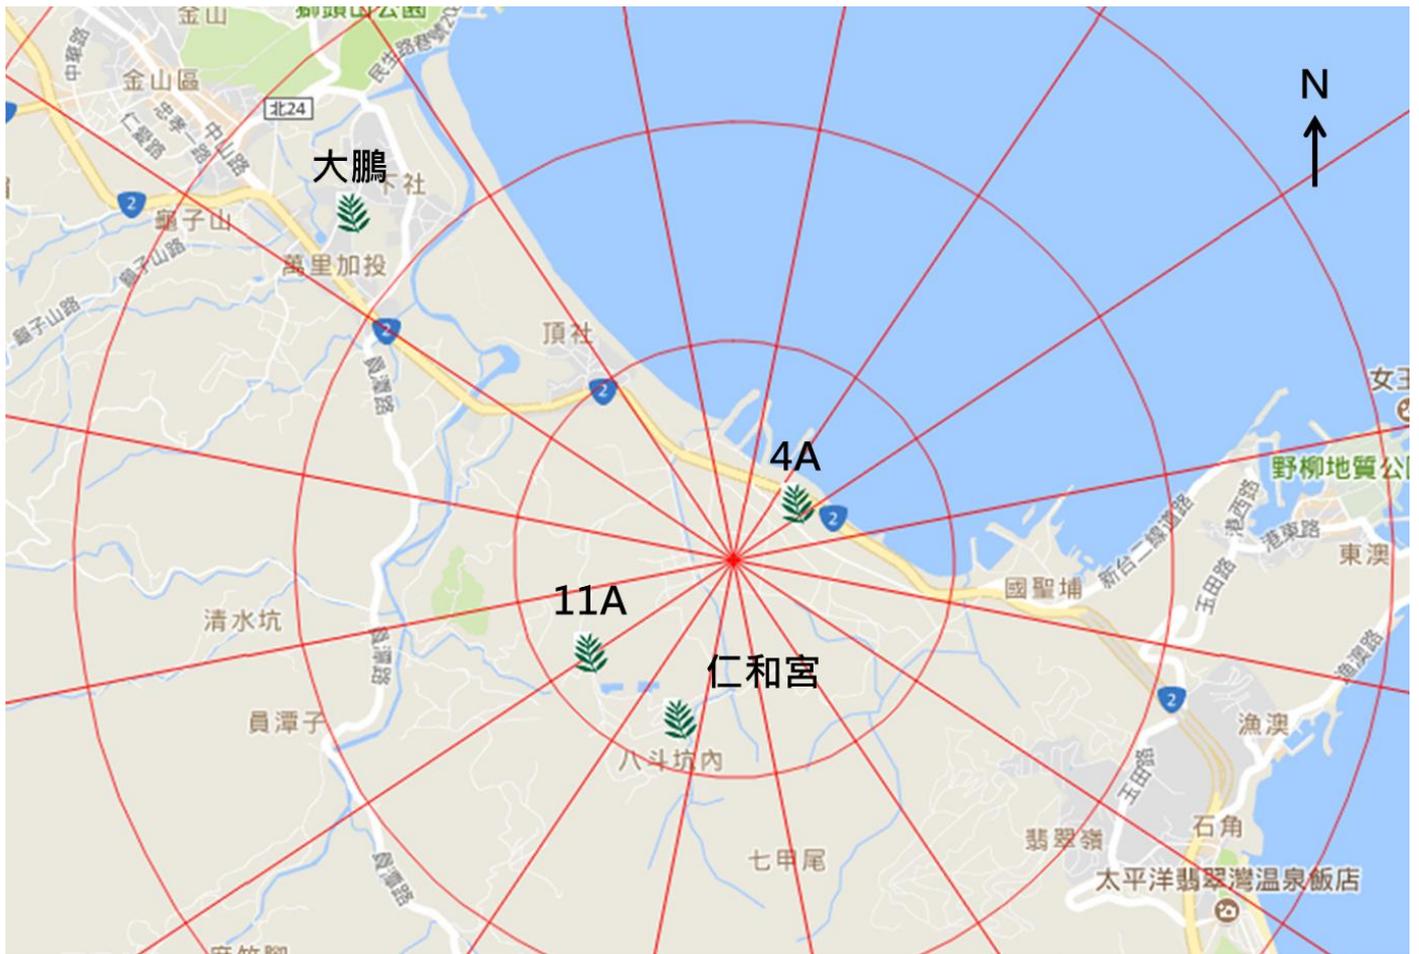
圖十二、廠外環境草樣取樣位置圖

因應本案，原能會要求台電公司依程序加強廠外環境監測作業，台電公司自廠外例行站點（圖十二）取回 4 件草樣並進行分析，其結果如表八，其中大鵬站測得 Cs-137 (0.499 Bq/kg)，其測值遠低於調查基準 74 Bq/kg，另同地點亦額外取樣並送至偵測中心進行比對分析，其結果均低於最低可測值。

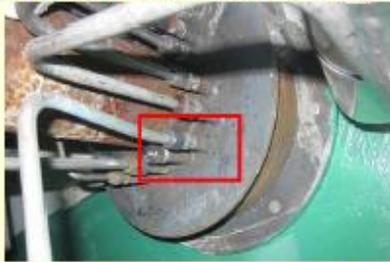
- (三) 脫接管路位於1號機輔助廠房3F西南角，管路外徑尺寸為3/8"，如照片所示處：此「事故後取樣系統」從91年2月上線使用後，每半年執行取樣作業，均未發生管路脫接之情事。

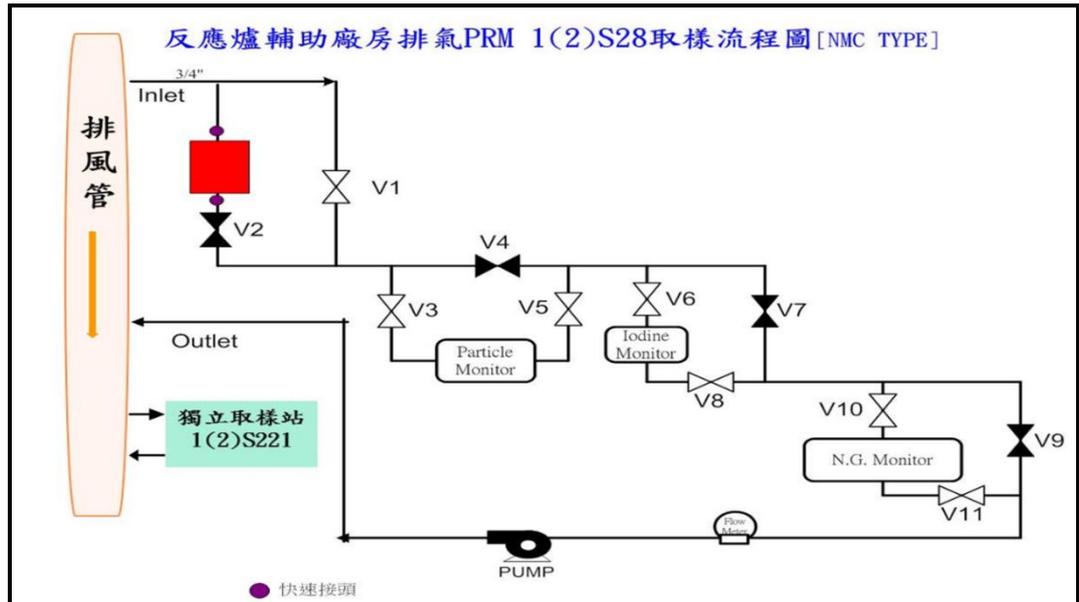
PRM 1S-28 取樣流程係藉由取樣泵從輔助廠房排風管路抽取氣體樣本後，依序經過微粒、碘及惰性氣體之取樣腔，並由安裝於各取樣腔內偵檢器偵測放射性物質；取樣管路如下圖所示：

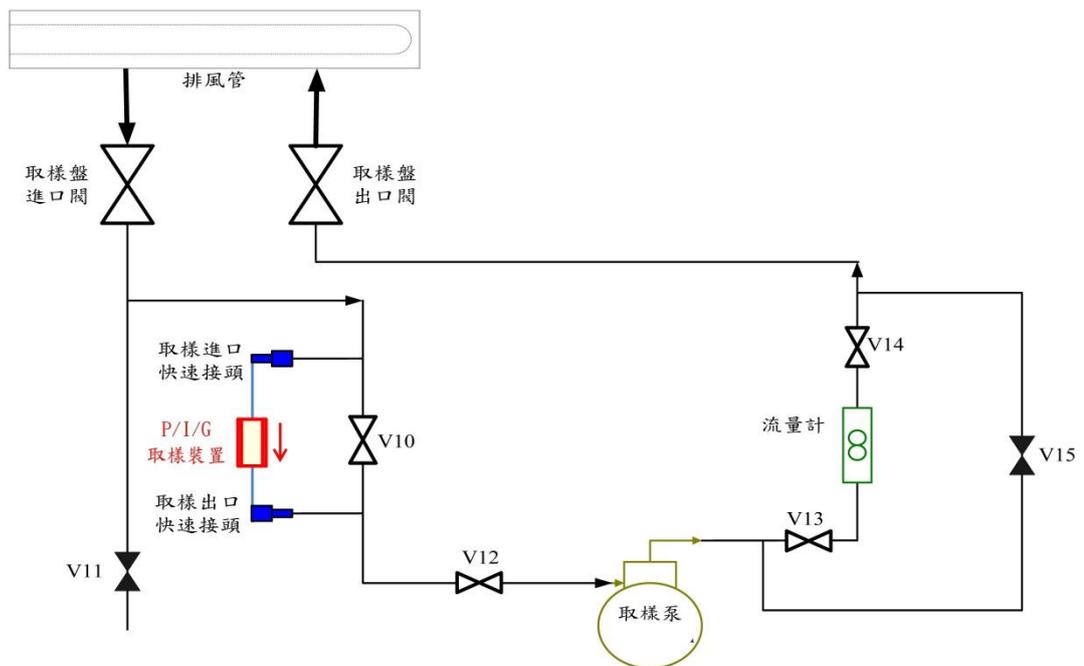
獨立取樣站(1S-221)設置目的，為執行例行性之微粒、碘及惰性氣體取樣，以計算實際排放活度；輔助廠房之排氣經濾紙收集微粒，再流經活性碳匣吸附碘，微粒濾紙與活性碳匣為累積性連續取樣，另依需求執行例行之惰性氣體即時取樣，每次執行例行取樣時，皆確認並記錄流量是否正常；取樣流程圖如下圖所示：

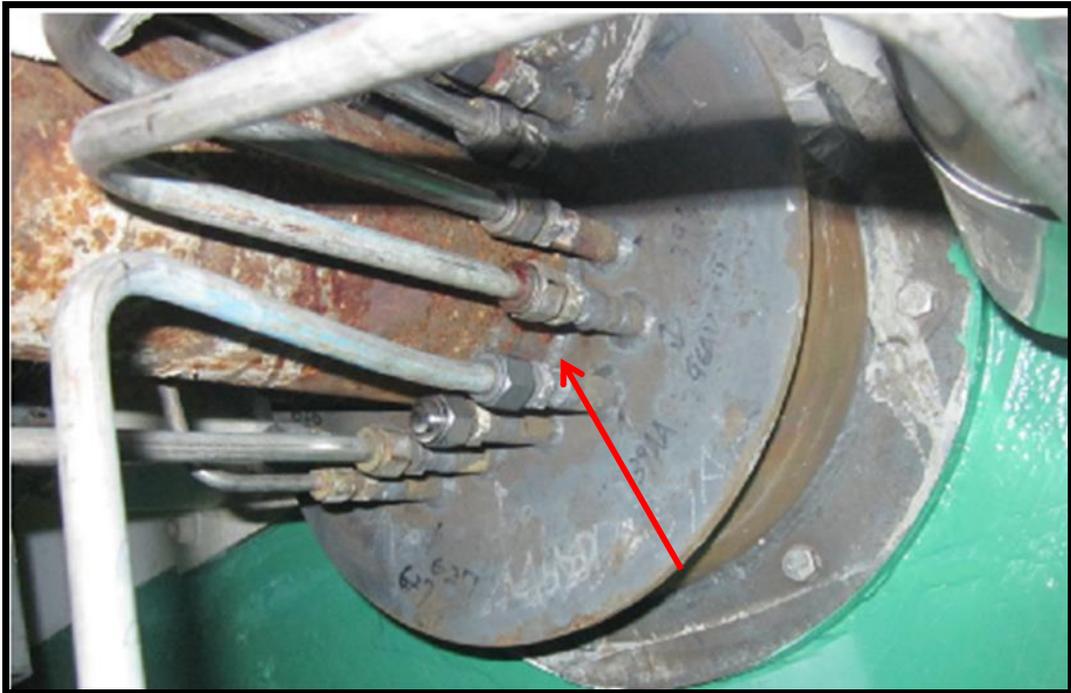
圖1、1號機輔助廠房3樓西南角取樣系統管路示意圖

取樣冷卻器(1S-34)沖淨管路功能為，當爐水取樣管路有堵塞時，做為外接乾淨水源進行逆洗，以清理疏通管路；取樣時，該段管路會與爐水取樣管路相通，該接頭於取樣時會衝擊受壓，且因長久使用而稍鬆動，故於本次機組反應爐壓力存在之正常運轉中，執行爐水取樣過程中脫接，洩漏之反應爐水氣化，導致PRM

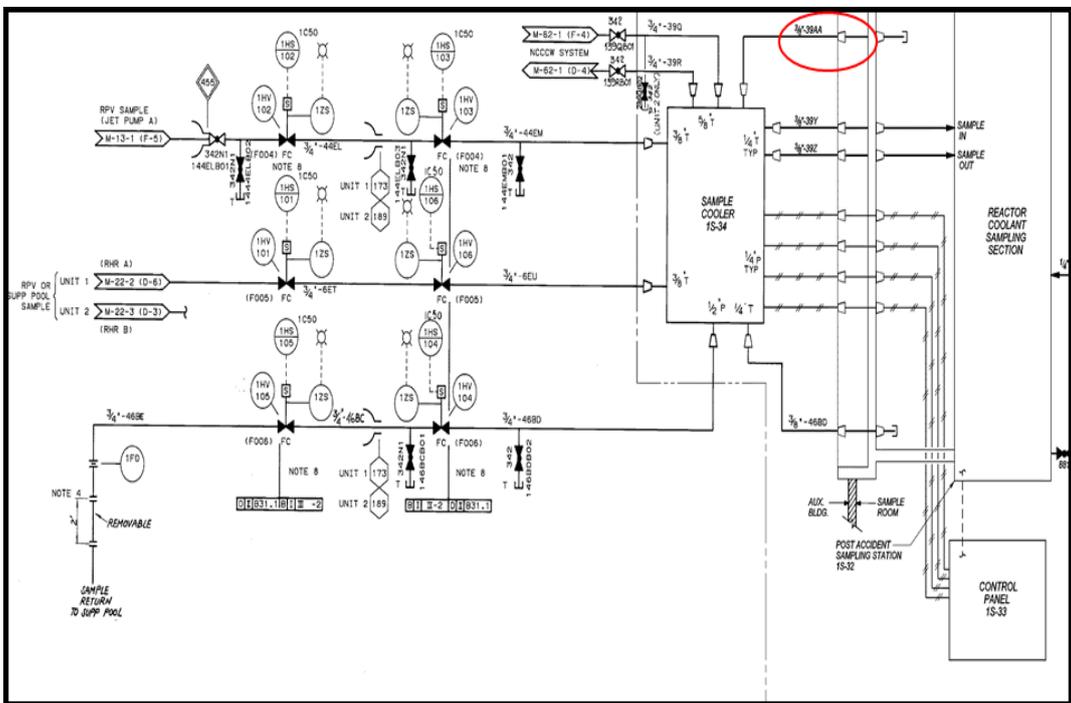
圖2、PASS之爐水及圍阻體氣體取樣作業管線及設備圖

此系統的功能為事故發生後，能取得爐水及圍阻體內氣體試樣，進行化學與放射化學分析，以了解反應爐爐心之狀況，並評估將來復原之可能性。其定期取樣作業包括下列兩項：
