核二廠#1機反應爐支撐裙板錨定螺栓 斷裂事件第四次審查會報告

台灣電力公司

101年5月14日

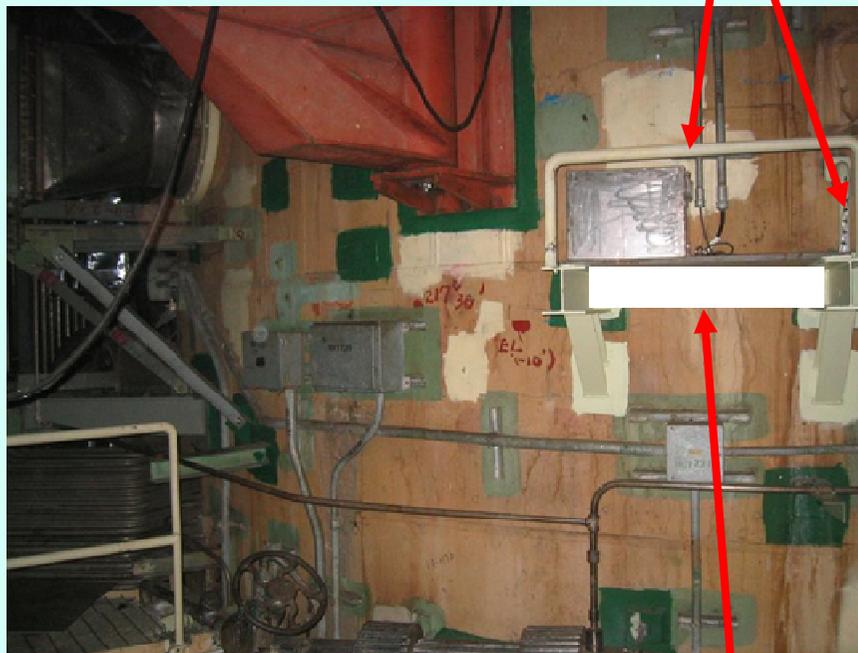
4. 振動監測改善及計畫-2

- 移除護欄

- 增加鋼樑

- 為減少地震儀所在位置之外在高頻干擾(如安裝處之鐵板平台或護欄，可能引發高頻背景)，所以將於101/05/15前在地震儀安裝處之鐵板平台增加斜撐支架或鋼樑，並移除平台上之護欄。
- 另為提高此地震儀之可靠度，亦將定期更換此地震儀。

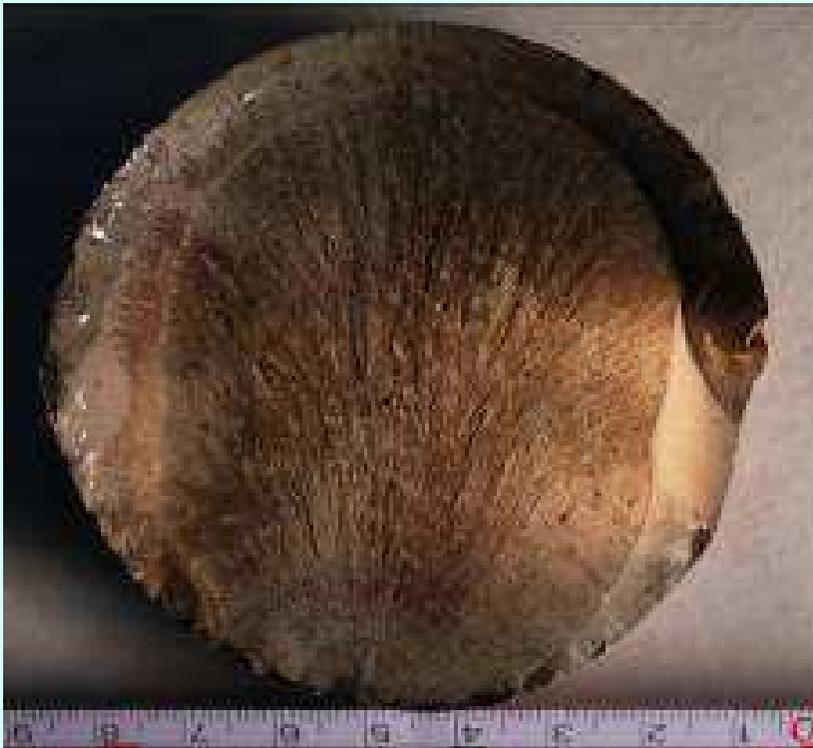
• A2裂紋形貌

編號	裂紋起始	裂紋深度	裂紋形貌	起始區形貌	成長區形貌	其他	備註
A2	螺桿區	斷裂	平坦	表面損傷 沿晶裂縫 腐蝕破壞形貌	疲勞裂紋	熱處理不良 硫化物夾雜	金相分析
C6	螺牙	斷裂	平坦斜面	牙根部起始 沿晶裂縫 腐蝕破壞形貌	疲勞裂紋	熱處理不良 硫化物夾雜	金相分析
D14	螺牙	幾近斷裂	平坦斜面	表面損傷 沿晶裂縫 腐蝕破壞形貌	疲勞裂紋	熱處理不良 硫化物夾雜	金相分析
B10	螺牙	5~6mm	由螺紋向螺 栓內部及向 下延伸	牙面起始 沿晶裂縫 腐蝕破壞形貌	疲勞裂紋	硫化物夾雜	金相分析 /Phased Array
B13	螺牙	4mm	無明確方向			由Phased Array超音 波檢測其裂 紋形貌與 B10類同， 判斷起始區 與B10相同	Phased Array
C9	螺牙	1mm	無明確方向				Phased Array
D11	螺牙	8mm	由螺紋向螺 栓內部及向 下延伸				Phased Array

- A2、C6及D14螺栓出現較深之初始裂縫後(6 mm 以上)，導致發生疲勞裂縫成長而致斷裂之驅使力應係承受運轉中持續存在之輕微振動力，造成螺栓承受輕微交變應力。此項交變應力對2.5 mm 以下裂縫之螺栓不致產生疲勞裂縫成長，即使保守假設會成長，其壽命為3.91 ~ 6.56年。
- 基於上述之分析及探討結果，配合妥善的維護計畫(UT檢測計畫)，核二廠1號機錨定螺栓繼續運轉一個週期安全無虞。

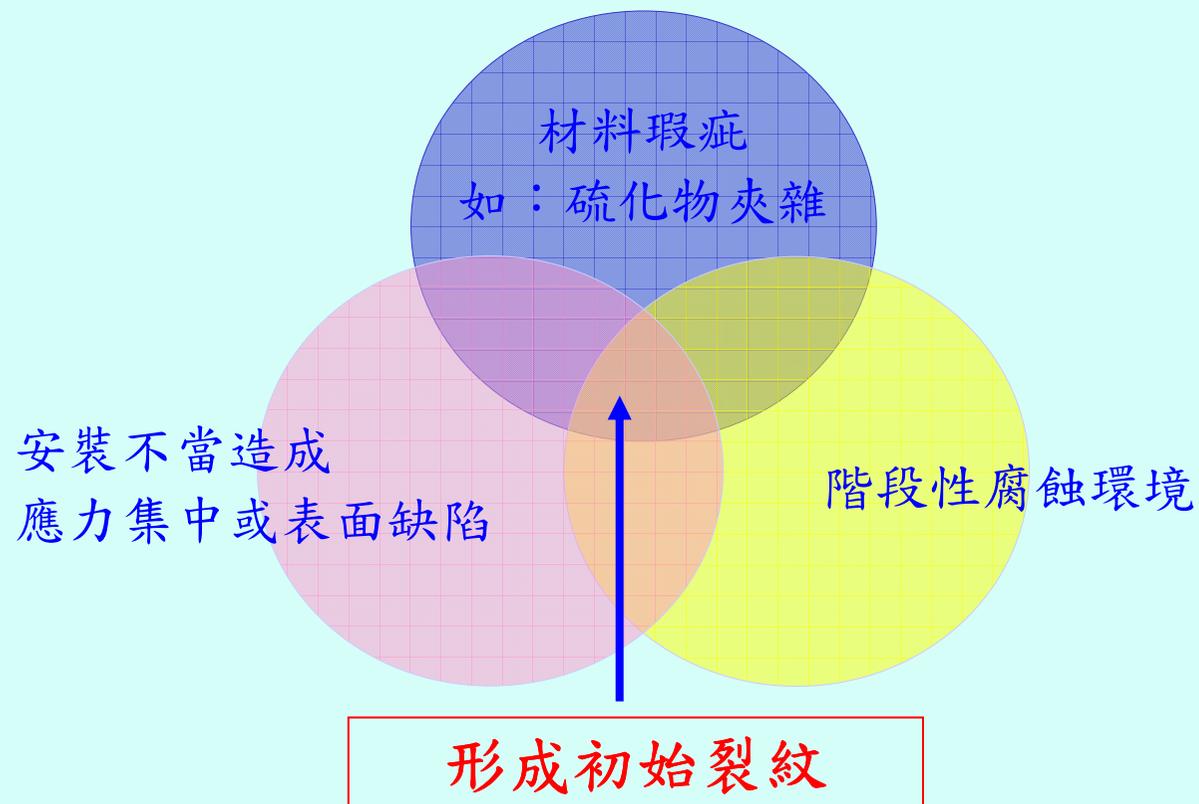
支撐裙板錨定螺栓之肇因：應力腐蝕龜裂(SCC)

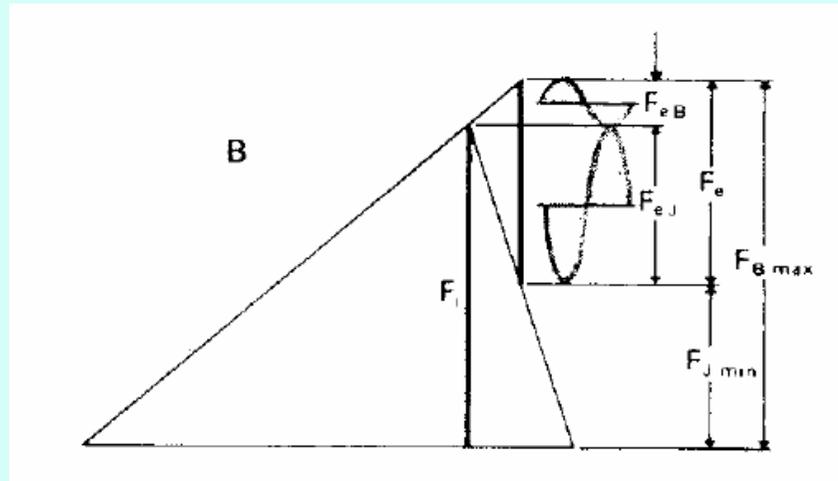
- 如初始裂縫過長，高剛性螺栓預力將大幅降低，在運轉中承受較高之疲勞負荷。

external load divided into an additional bolt load F_{eB} and reduction in joint compression F_{eJ}

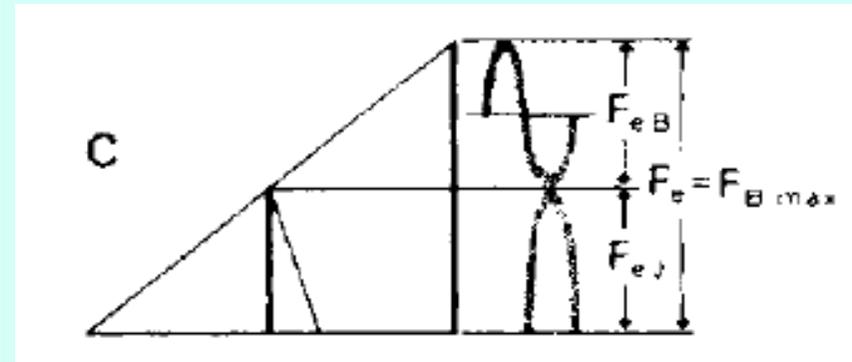
insufficient preload F_i causes excessive additional bolt load F_{eB} .
