核四廠反應爐爐心隔離冷卻系統  
(RCIC)品質文件及設備維護  
視察報告

行政院原子能委員會核能管制處  
中華民國九十四年一月二十一日

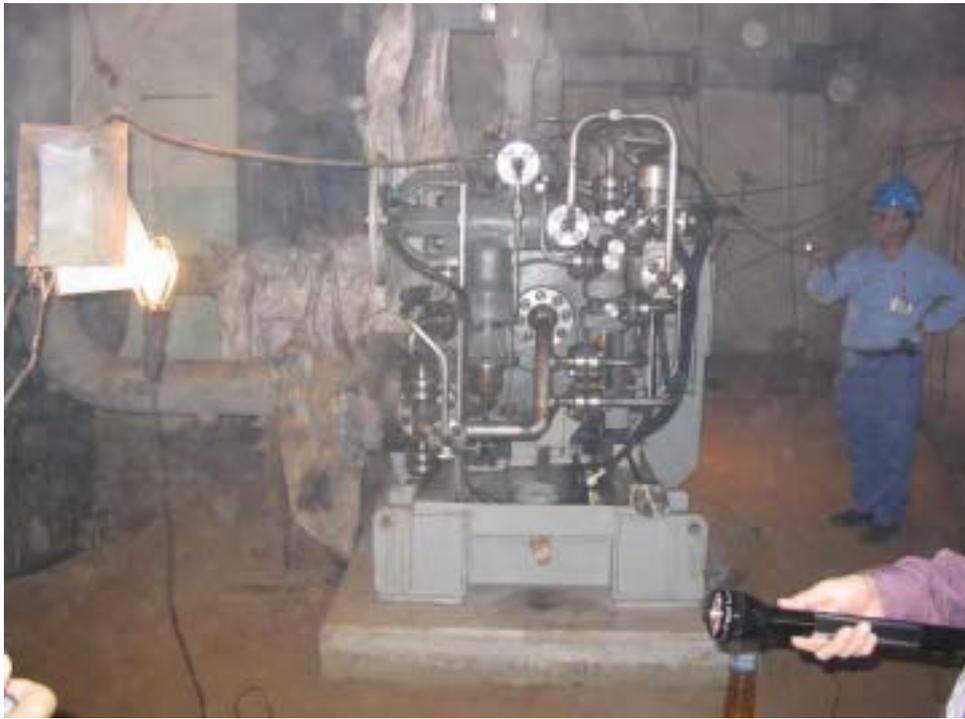
於視察作業執行初期，本會視察人員於一、二號機 RCIC 系統房間進行現場巡視，了解已完成安裝之主汽機、主泵、充水泵（3 台）、洩水槽(3 只)、洩水泵(3 台)，以及尚未安裝之空調冷卻單元(2 台)等組件之儲存狀況時，發現現場之環境雖大致符合設備倉儲等級之要求(除地面因有樓板開口，尚未全部封頂致有雨水滲入之情形)，且均有以塑膠布覆蓋，但因現場地板及膠布到處滿佈泥沙且地面亦有積水情形，除顯示其廠務管理有不合法規 NQA-1 之要求外，該設備及其維護保養作業之品質亦可能受此一惡劣環境之影響而降低。為避免此一疑慮之發生，視察人員當時即要求施工處進行改善。

照片一、一號機 RCIC 房間環境改善前狀況

經施工處極積回應此項改善要求，除對現場進行全面性之清掃外，並將破爛污損之膠布更新，經再查證目前 RCIC 系統房間之環境已有顯著之改善。

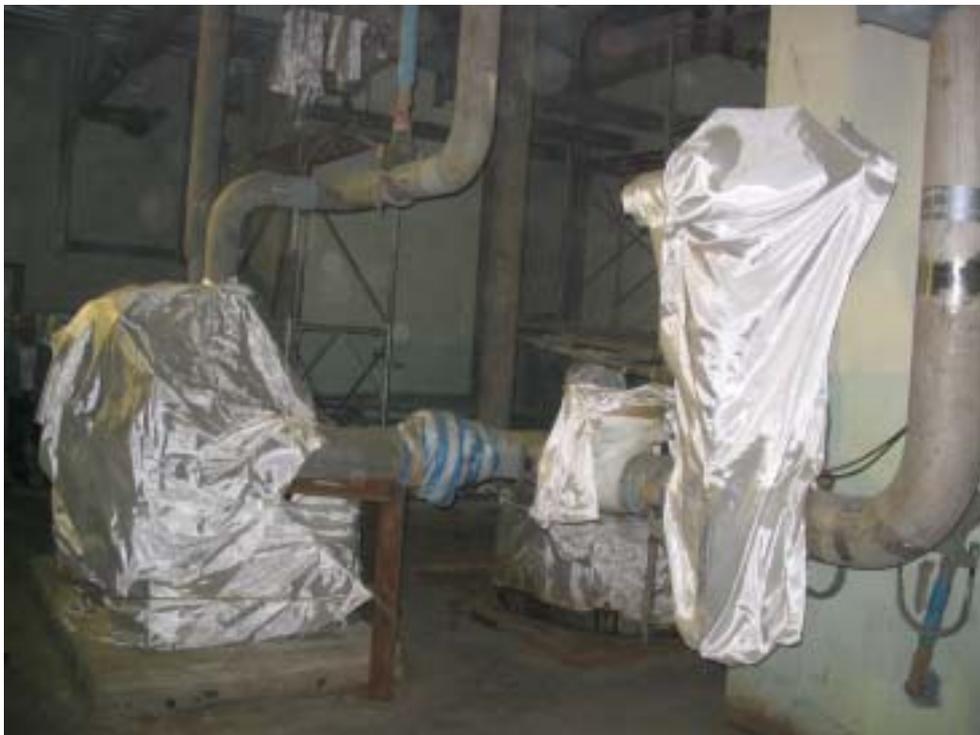
照片二、一號機 RCIC 房間環境改善後狀況

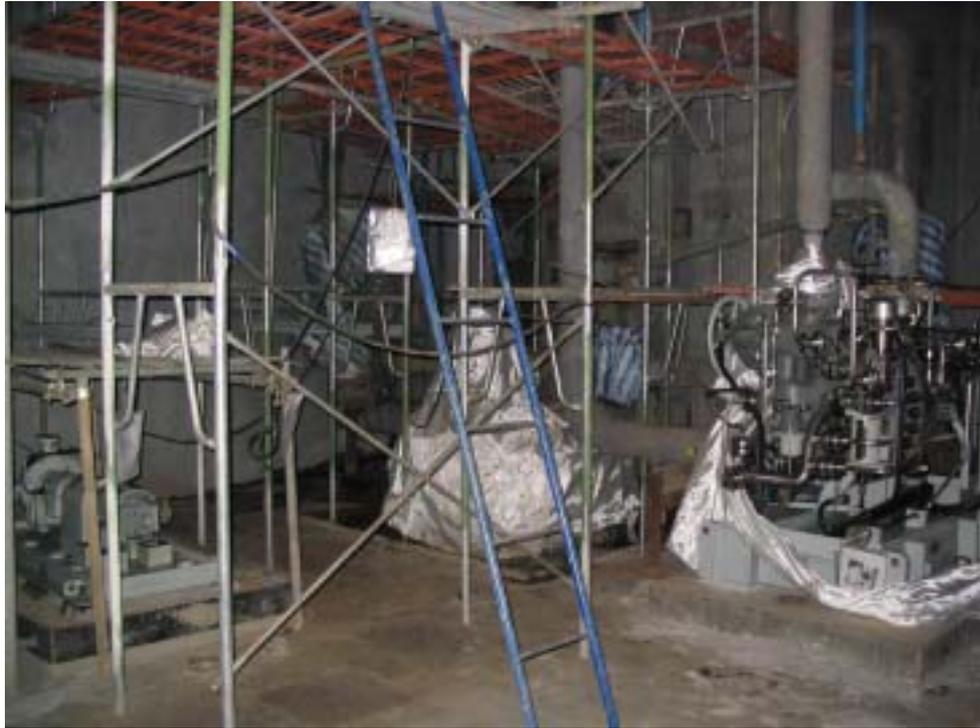
照片三、二號機 RCIC 房間環境現況

目前工地現場 RCIC 系統房間之環境，雖無溫度控制設施，但因以工地所在地區之氣候環境條件判斷，其常年之溫度應均能維持在 5 ~ 48 間，若能改善地面積水情形，其儲存環境條件應能符合施工處器材儲存及保養指引 B/C 級倉儲等級之要求。但因目前距核四工程完工尚有相當之時程，為避免前項環境缺失再次出現在其他已安裝與現場儲存設備上，以確保設備器材之品質及日後之可用性，台電公司應針對目前現場環境未符設備器材儲存等級要求之事項，以及廠務管理未依 NQA-1 要求落實執行之情形，進行改善，以提供已安裝或移至工地現場存放器材較佳之存放環境。本項改善要求本會已於視察期間或發備忘錄或注意改進事項以及召開檢討會督促台電公司改善後，視察團隊經再會同台電品質督導小組、核安處品保小組及施工處品質課與汽源課，赴現場查核一號機 RCIC 設備保養情形，確認各相關單位均能遵照「設備安裝期間維護保養管制程序書」(LM-QLD-022)執行查核或維護保養，現場之設備維護保養符合作業程序規定。

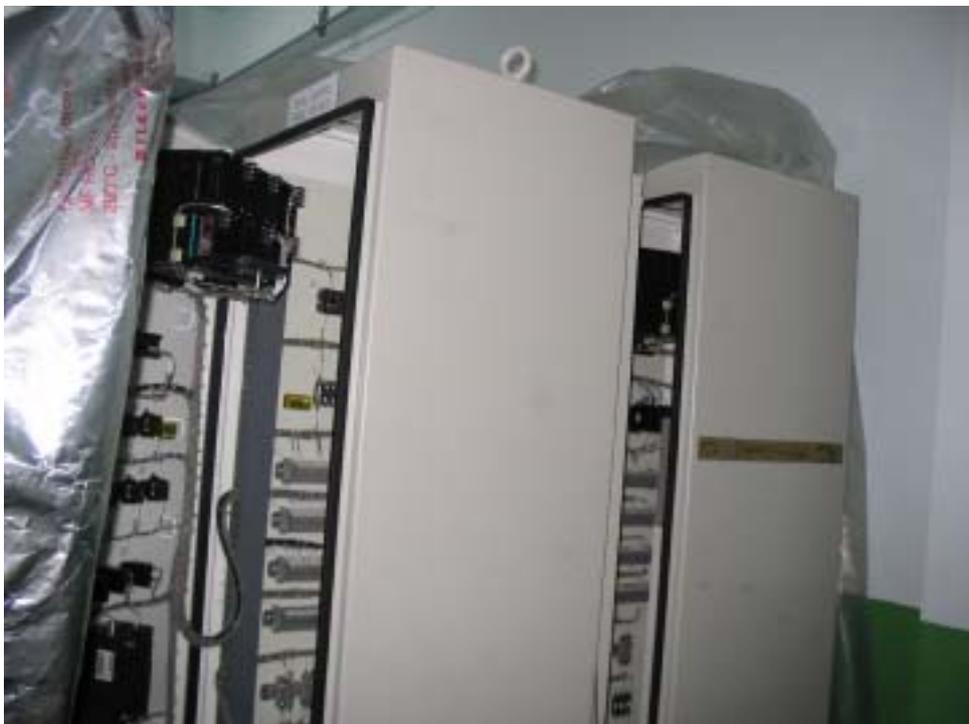
自 88 年 12 月以後，龍門施工處陸續驗收 RCIC 系統設備器材 10 組，其中 9 組主要為機械組件者大多已移至現場完成安裝。目前未安裝之部分僅餘儀控盤面(分別為系統現場儀控盤面與洩水槽之現場儀控盤面)及空氣冷卻單元。其中系統現場控制盤面之儲存等級要求為 A 級，依規定應儲存於具空調及除濕能力之 A 級倉庫中，以使其能儲存於溫度控制在 18 23 間，以及相對濕度在 5%以下環境中。洩水槽現場儀控盤面屬 C 級儲存等級之設備，依規定儲存於通風且無積水之室內即可。

視察中分別前往存放系統現場控制盤面與洩水槽現場儀控盤面之 A、B 級倉庫巡視，除查核倉庫環境是否符合要求外，亦針對設備之器材儲存檢查紀錄、倉儲期間維護保養計畫表、器材儲保養紀錄卡及器材儲存維護檢查表等進行查證，查核結果顯示各項作業符合作業程序規定。惟在查核 A 級倉庫環境時，發現施工處雖設置有溫濕度連續記錄裝置，但並未對紀錄結果進行定期性之巡查，為能有效追蹤倉庫環境變化情形，仍建議其設置記錄簿並定期查核登錄倉庫之溫度及濕度狀況。

照片四、RCIC 系統現場儀控盤面 A 級倉庫儲存現況

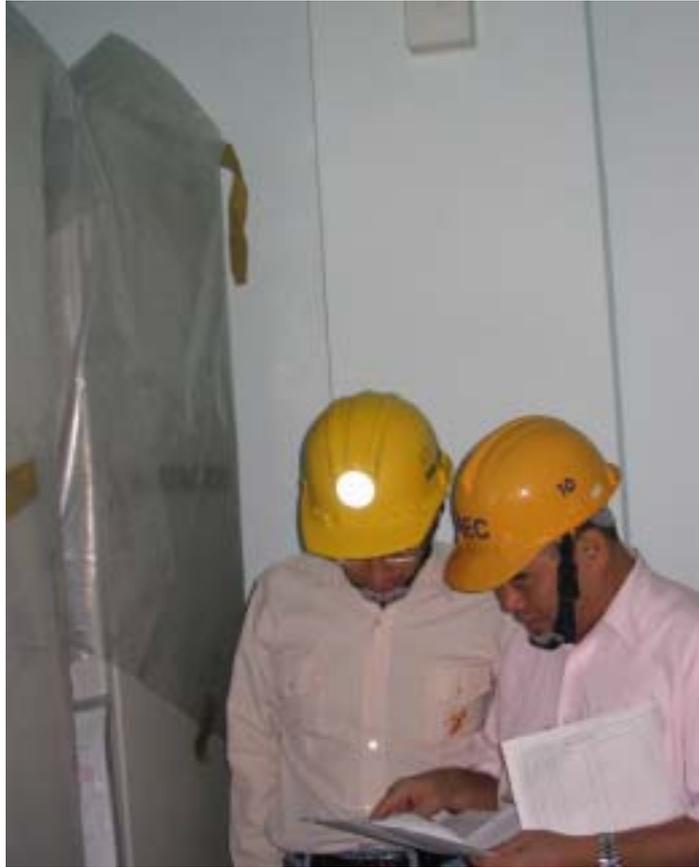
照片五、視察 RCIC 系統現場儀控盤面倉儲保養情形

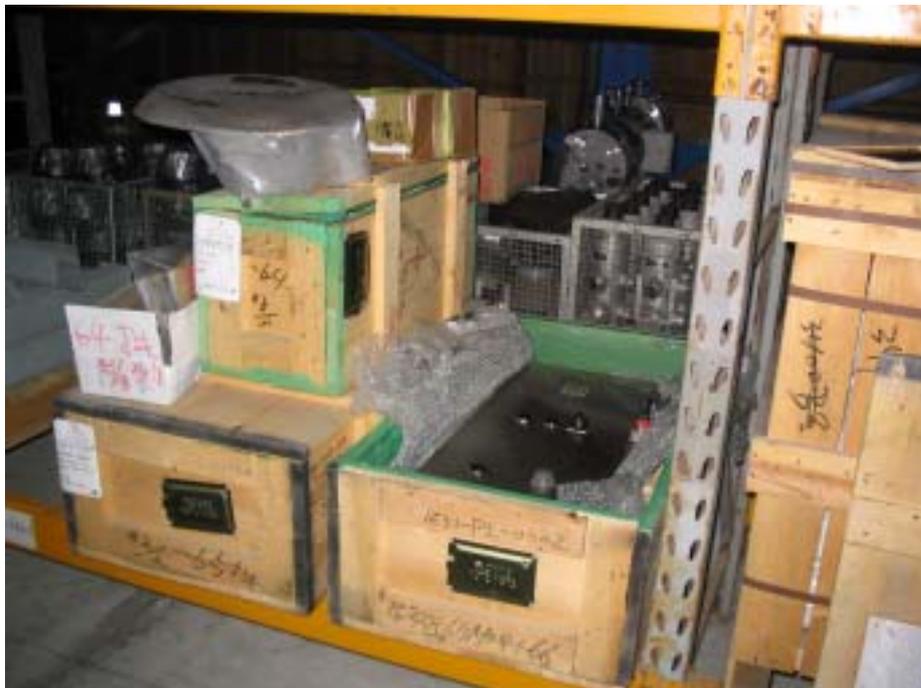
照片六、RCIC 系統現場儀控盤面 B 級倉庫儲存現況

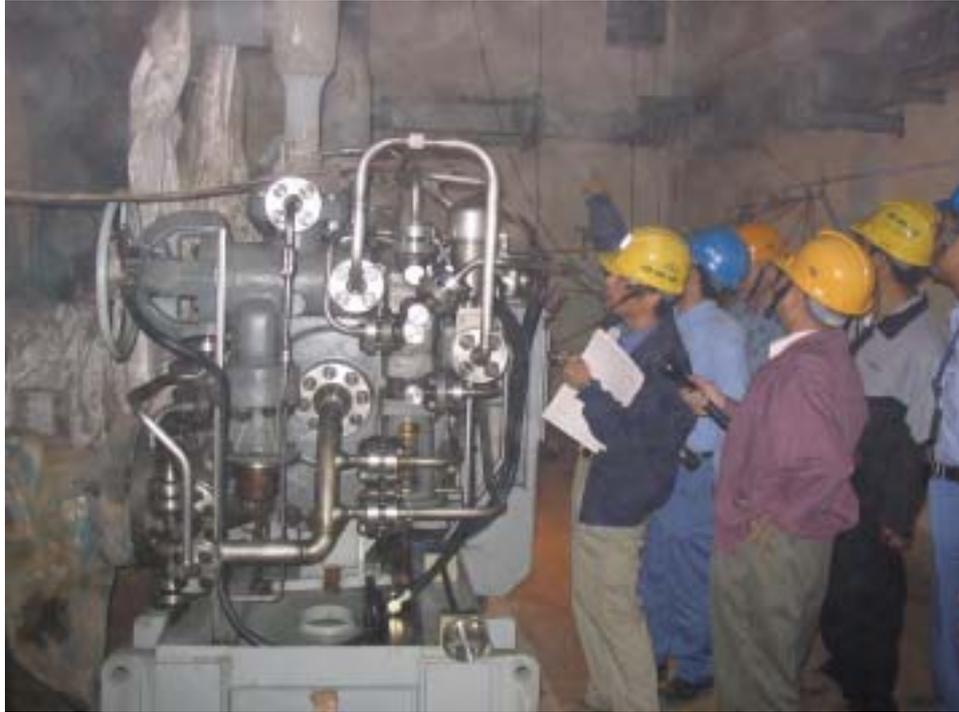
照片七、會同台電公司人員視察 RCIC 系統維護保養情形

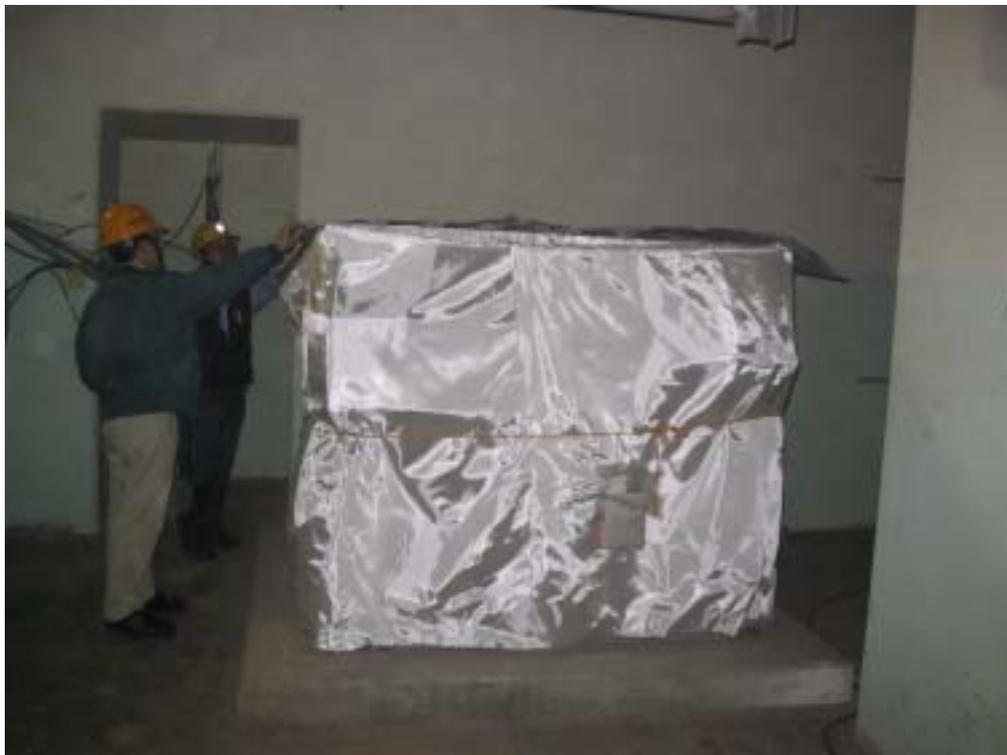
目前 RCIC 系統未安裝但已移至工地現場存放之設備為空調冷卻單元，依 NQA-1 之要求，其屬 C 級儲存等級要求之

設備，惟核四廠設計時將之提升至 B 級。依 B 級儲存之要求其應存放於溫度在 5 ~ 48 間、通風且無積水之室內。但由於其內部組件 CHILLED WATER UNIT，於安裝廠商進行收料檢驗時，發現其有未取得 N-STAMP 標章之情形。對此一不合法規之情形，經本會了解並要求台電公司調查澄清後，確認此係設計廠家奇異公司不當引用法規所致後，台電公司即依品保程序要求，於 93 年 6 月開立不符合報告 NCR-NAD-254 要求廠家改正並進行管制。至視察結束時本項不符合案件仍在處理中。

照片八、視察 RCIC 系統空調單元現場儲存及維護現況

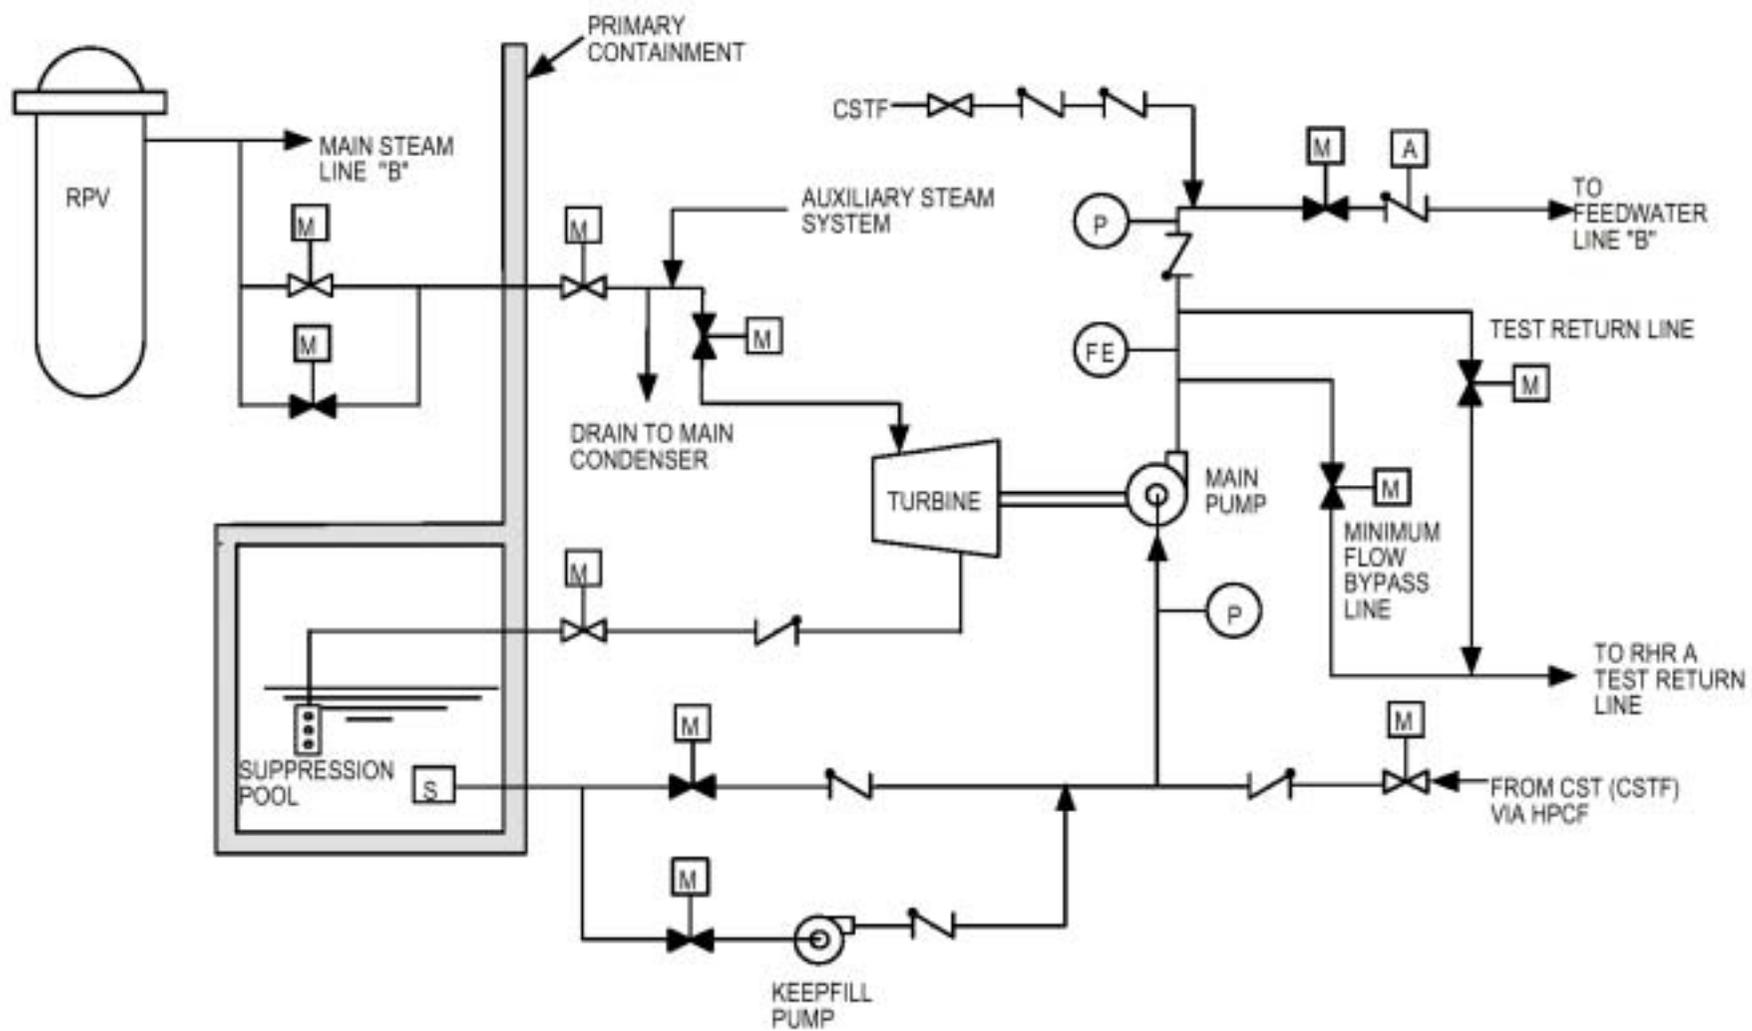
圖一、RCIC 系統圖

核四廠 RCIC 系統為反應爐緊急爐心冷卻系統(ECCS)之一支系統，相關流程如圖一、二。本系統可在爐水流失事故 (LOCA) 時，與其他 ECCS 支系統配合動作邏輯設計，提供冷卻水到爐心，以達到降溫降壓之功能。設計上，在直徑 1 吋以下之管路斷裂時或電廠喪失所有交流電源(又稱電廠全黑事件)時，可僅靠反應爐爐

當主蒸汽與飼水系統隔離事件發生時，RCIC 則利用反應爐之餘熱蒸汽推動其小汽機，並以其帶動與之同軸的補水泵，以對反應爐進行補水，維持反應爐水位在適當的範圍內，以避免高壓爐心灌水系統自動啟動補水，而造成反應爐水位過高，並進而可將反應爐帶至冷爐停機模式。
