# 核二廠一號機反應爐支撐裙板錨定 螺栓斷裂處置報告

台灣電力公司

101年4月25日

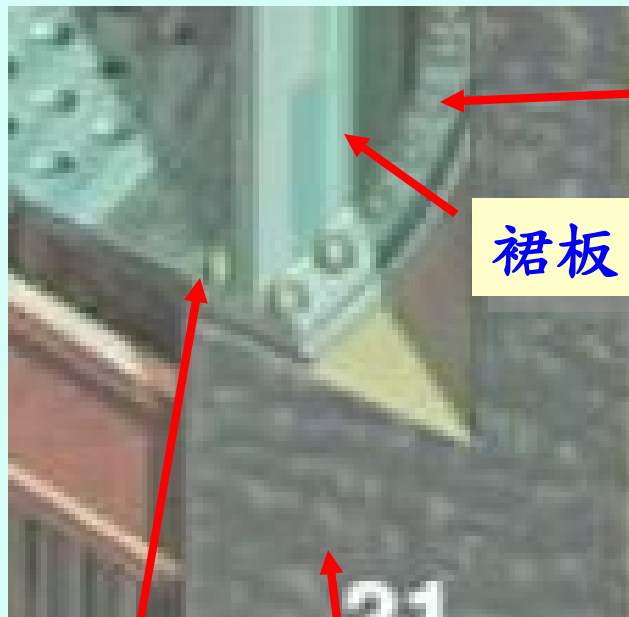
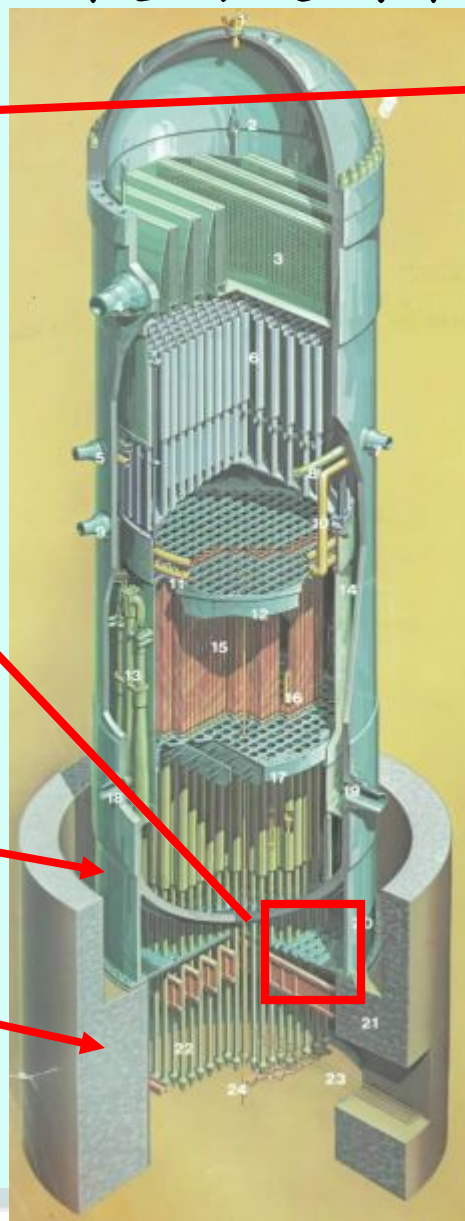
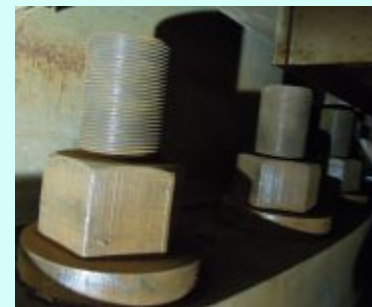
裙板

內圈螺栓  
(60支)

裙板  
反應爐基座

外圈螺栓(60支)

螺栓為A-540 B23  
Class 1  
直徑3吋 (7.6公分)  
長度26吋 (66公分)

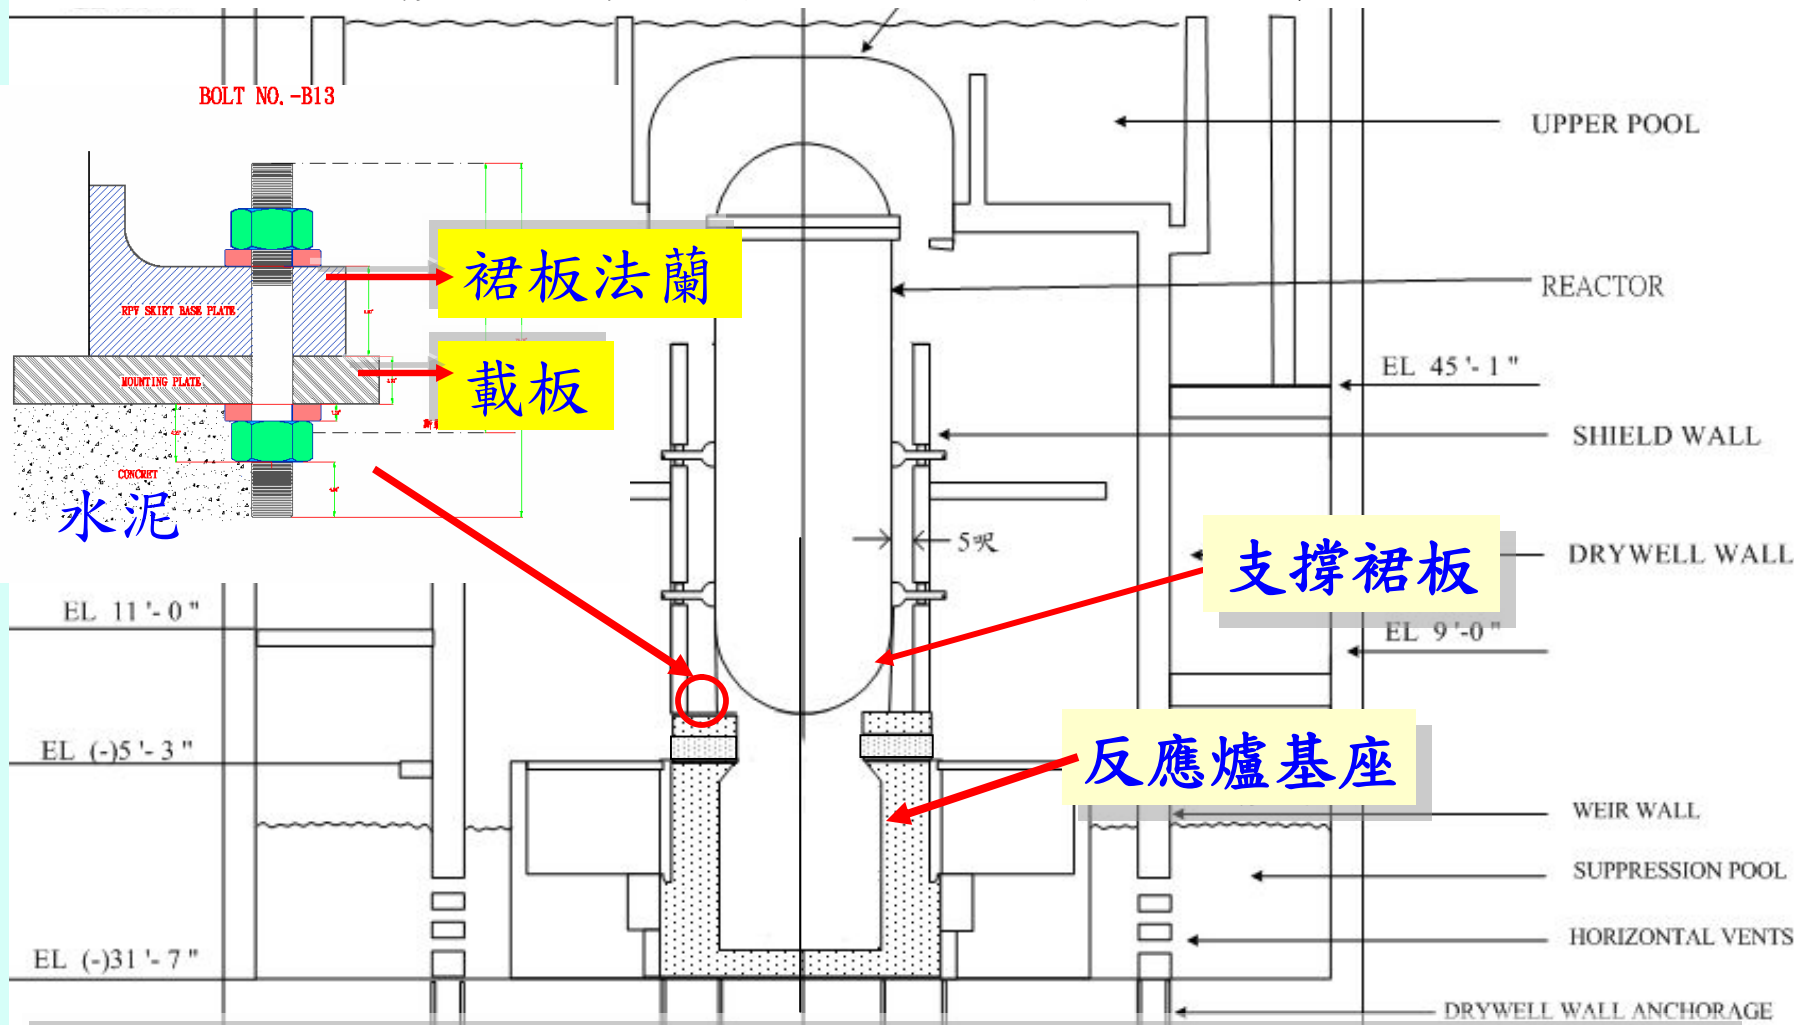
1. 反應爐支撐裙板錨定螺栓功用，是防止反應爐橫向滑動。
2. 反應爐及其內部組件之重量，係靠鋼筋混凝土基座支撐。

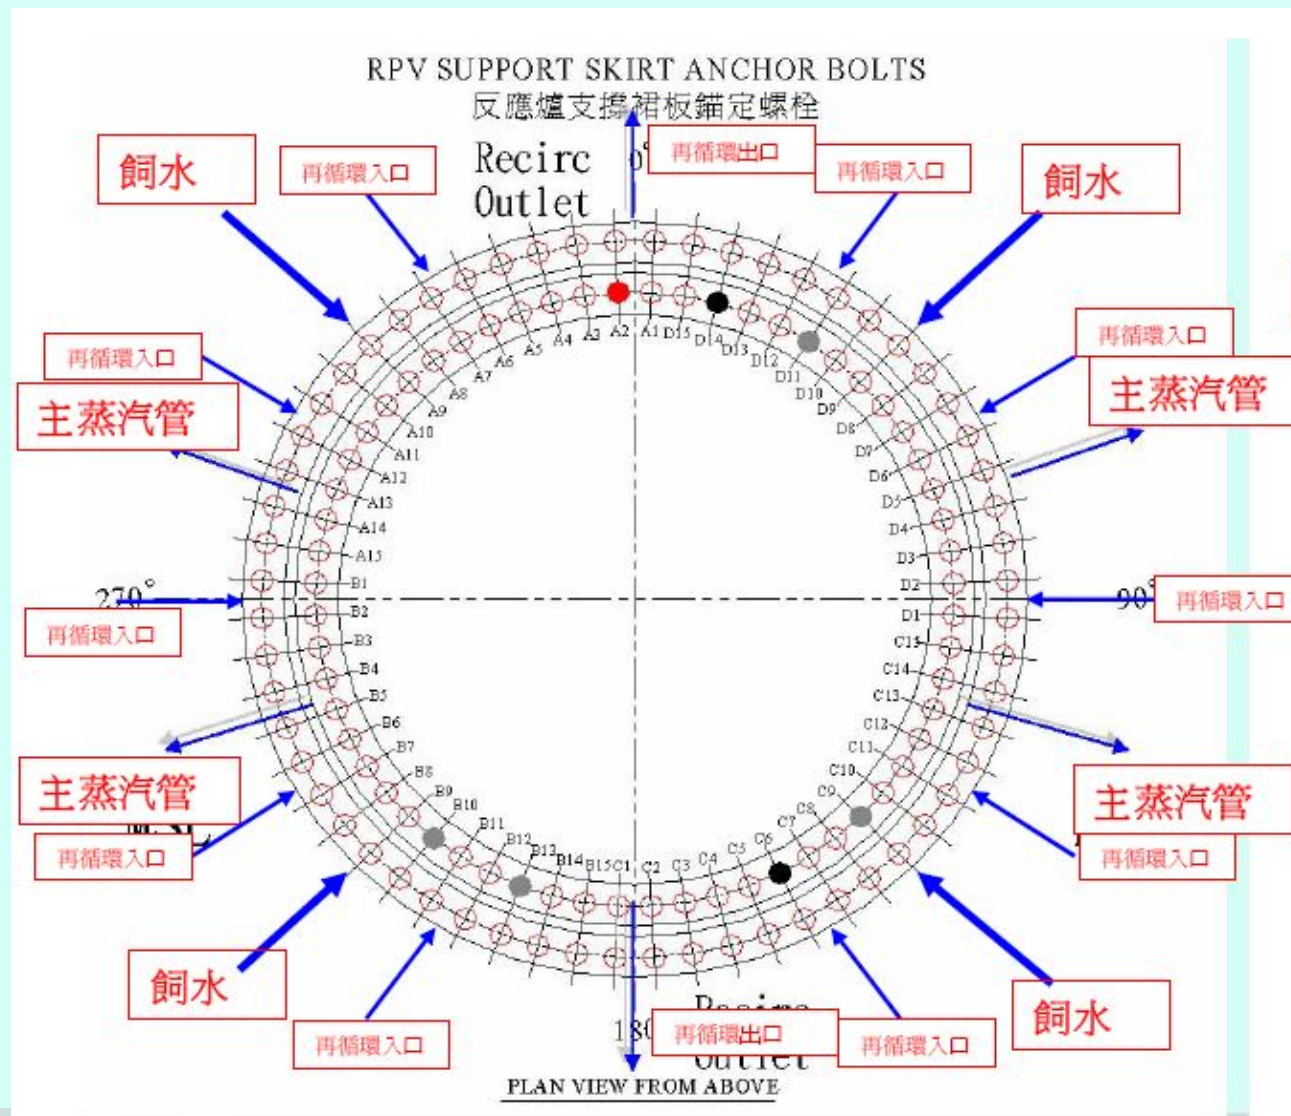
# 核二廠1號機損壞之錨定螺栓位置

- 斷裂的錨定螺栓均位在內側
- A2已斷裂
- C6，D14無回波，研判已近斷裂
- B10、B13、C9、D11有瑕疵指示
- 內側其餘53支及外側60支錨定螺栓，結構完整。

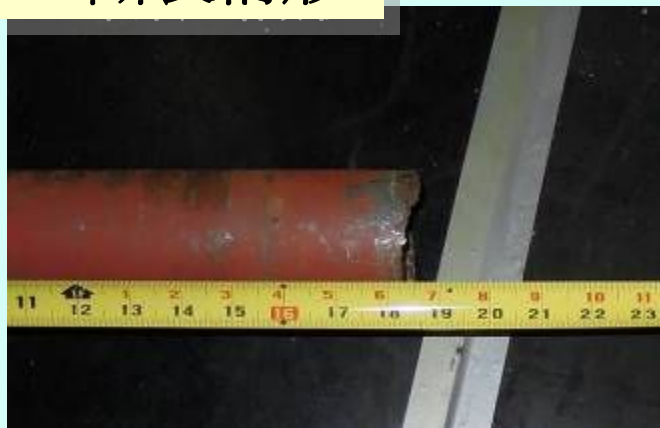
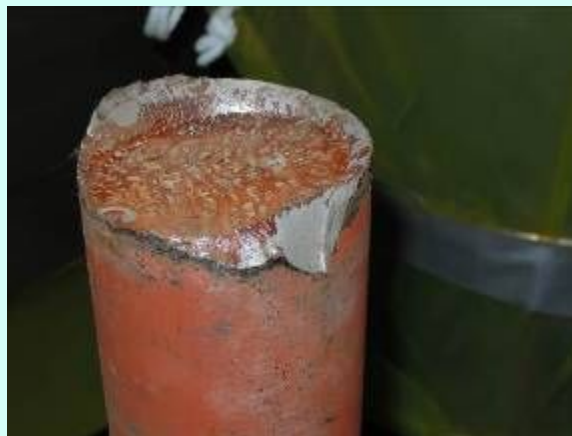
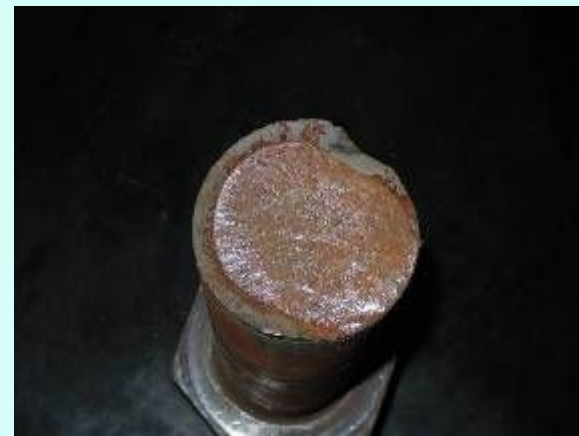
## A2斷裂情形

| 內外圈別 | 編號 | 顯示 | 位置 | 相對位置 |
|---|---|---|---|---|
| 內圈 | A2 | 斷裂 | 18.2 " | 螺桿近下部螺牙區域 |

3支螺栓(A2、C6、D14)受損肇因研判由以下三個因素同時存在：

1.不當安裝 ( Improper Installation )

- 造成螺牙(螺牙面)龜裂(Threads Damage)

2.淬火裂紋(Quenched crack)(原始材料瑕疵+熱處理相關)

- 微孔(Micro-voids)及微孔連結成裂紋(Micro-voids linked together to form a crack)

3.低延展性Low ductility (原始材料瑕疵+熱處理相關)

- 脆性沿晶破裂, 高硬度測量值, 硫化物夾雜物 (Sulphide inclusions)

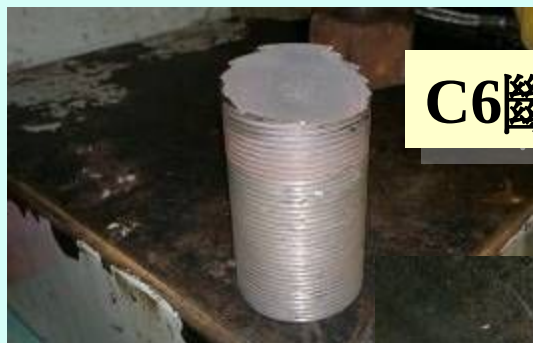
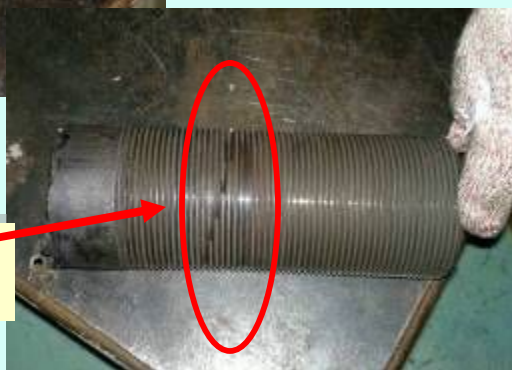
## C6斷裂情形

| 內外圈別 | 編號 | 顯示 | 位置 | 相對位置 |
|---|---|---|---|---|
| | C6 | 近斷裂 | 21.7 " | 下部螺牙區 |

斷裂面

1. 修復方案完全依照原設計規範，包括材料及結構設計。
2. 已完成B10、B13、C6、C9、D11、D14等6支螺栓的更換。
3. A2螺栓之修復工作自4月21日開始，目前持續進行中，預計將於4月27日完成。

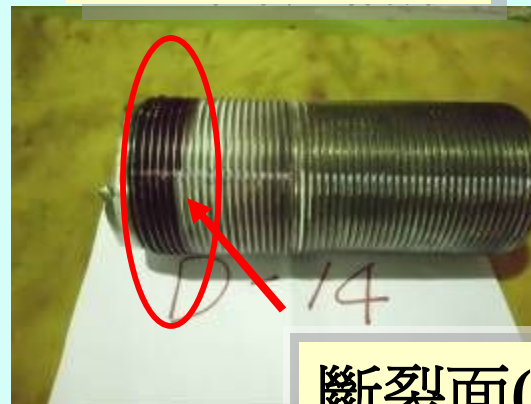
## D14斷裂情形

| 內外圈別 | 編號 | 顯示 | 位置 | 相對位置 |
|---|---|---|---|---|
| | D14 | 近斷裂 | 20 " | 下部螺牙區 |

斷裂面(未全斷開)

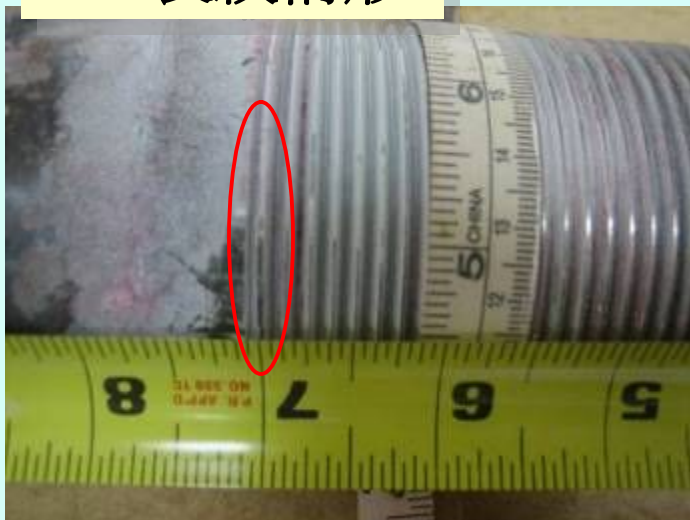
| 內外圈別 | 編號 | 顯示 | 位置 | 相對位置 |
|---|---|---|---|---|
| | D11 | 裂紋 | 19.5 " | 下部螺牙區 |

D11裂紋情形

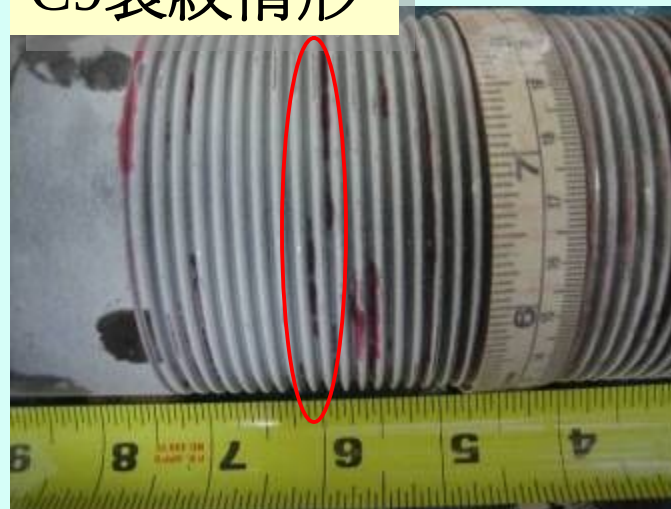
| 內外圈別 | 編號 | 顯示 | 位置 | 相對位置 |
|---|---|---|---|---|
| | C9 | 裂紋 | 19.5 " | 下部螺牙區 |

C9裂紋情形

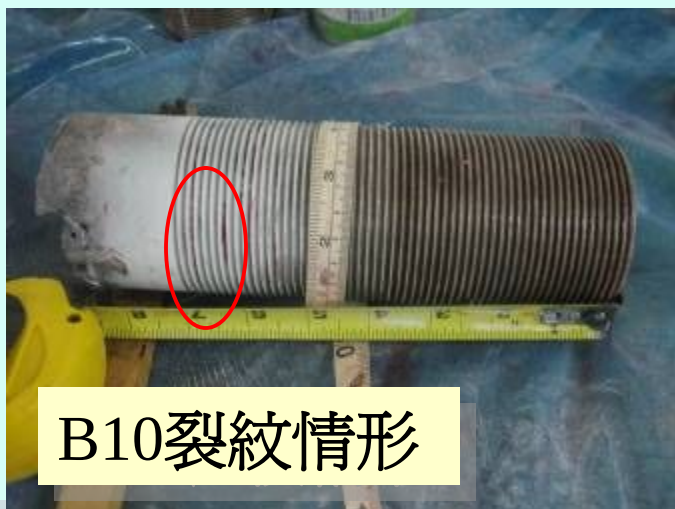
| 內外圈別 | 編號 | 顯示 | 位置 | 相對位置 |
|---|---|---|---|---|
| | B10 | 裂紋 | 20.1 " | 下部螺牙區 |

B10裂紋情形

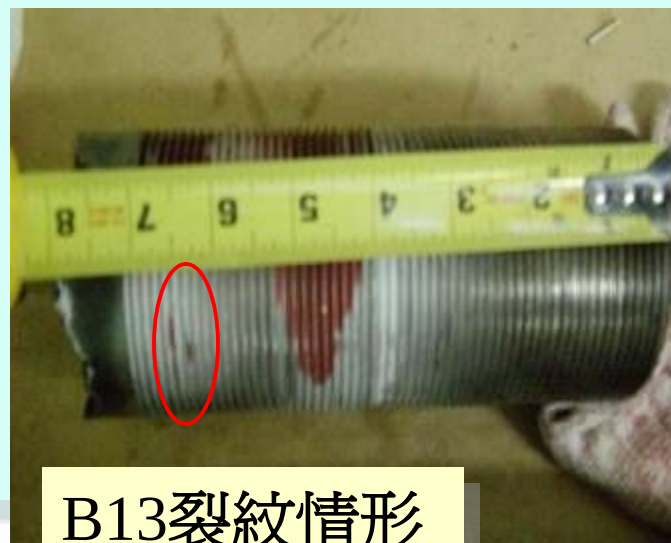
| 內外圈別 | 編號 | 顯示 | 位置 | 相對位置 |
|---|---|---|---|---|
| | B13 | 裂紋 | 19.8 " | 下部螺牙區 |

B13裂紋情形

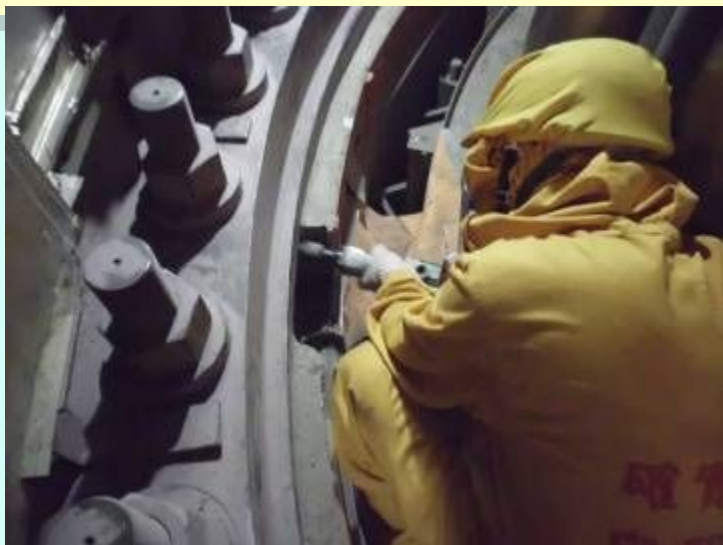
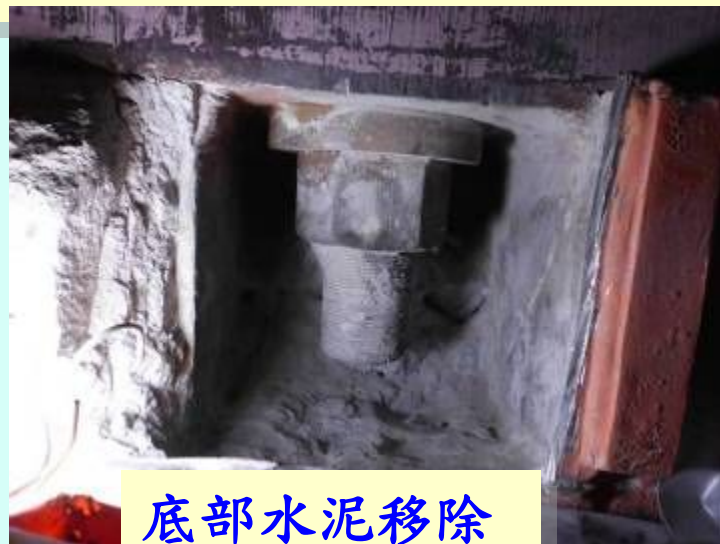
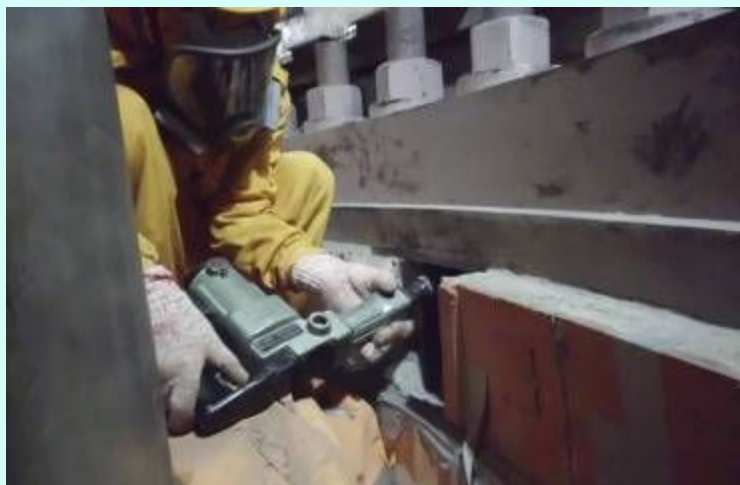
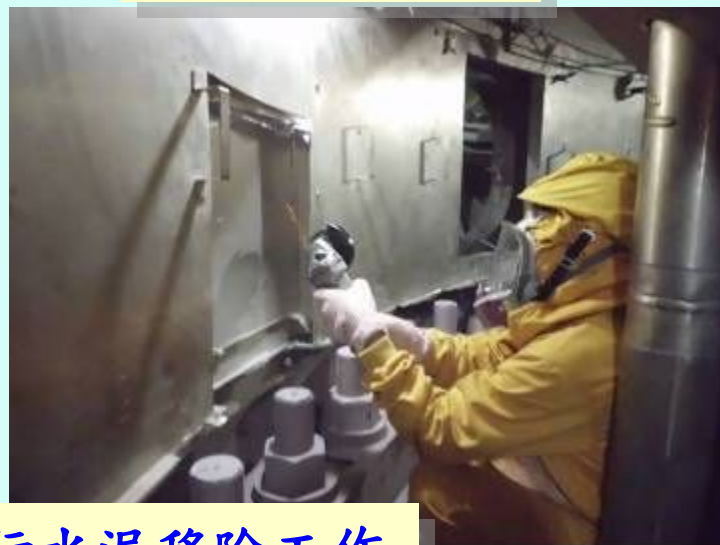
❶斷裂及裂紋螺栓之移除：在反應爐支撐裙板錨定螺栓內圈區域，進行螺栓底部之包覆水泥移除

因應施工空間狹小，以蹲姿進行水泥移除工作

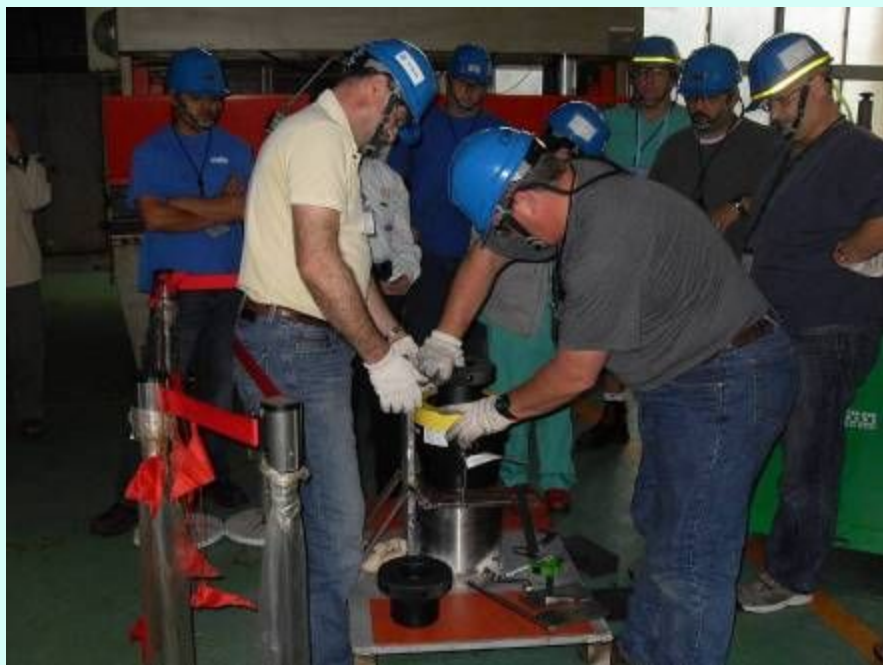
### 工作前模擬操作

## ② 安裝新螺栓組件

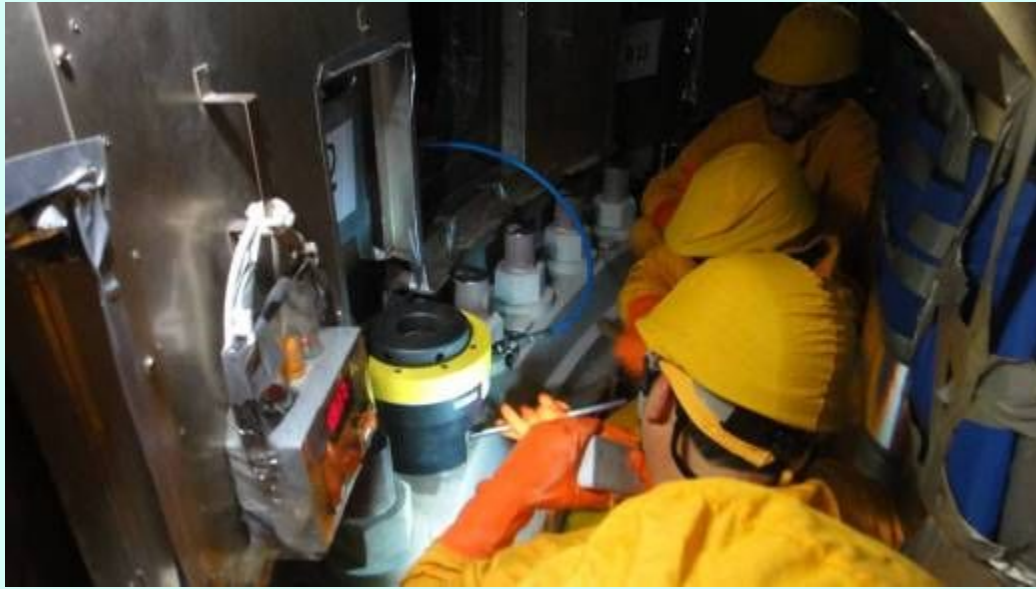
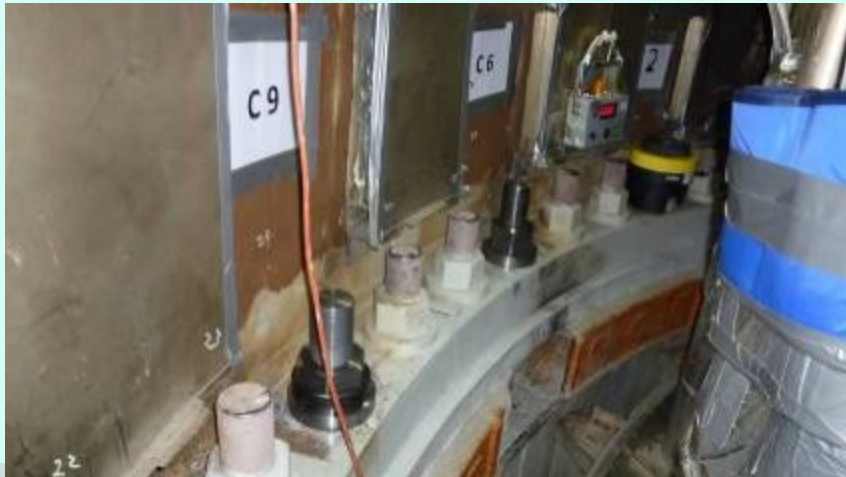
### ③鎖磅及完成後24小時, 驗證螺栓鎖緊度符合標準

1. 核二廠反應爐支撐裙板螺栓其需求預力依計算書為510KIPS，而新安裝時為因應螺栓的鬆弛，所以建廠安裝程序要求鎖緊680KIPS。
2. 螺栓預力查驗，係以560KIPS ( 510KIPS 加上10%裕度)拉伸螺栓，以驗證螺帽仍在壓緊狀態，顯示螺栓預力仍大於560KIPS。
3. 取樣25%共29支(內圈14支、外圈15支)進行預力查驗，結果全部符合。

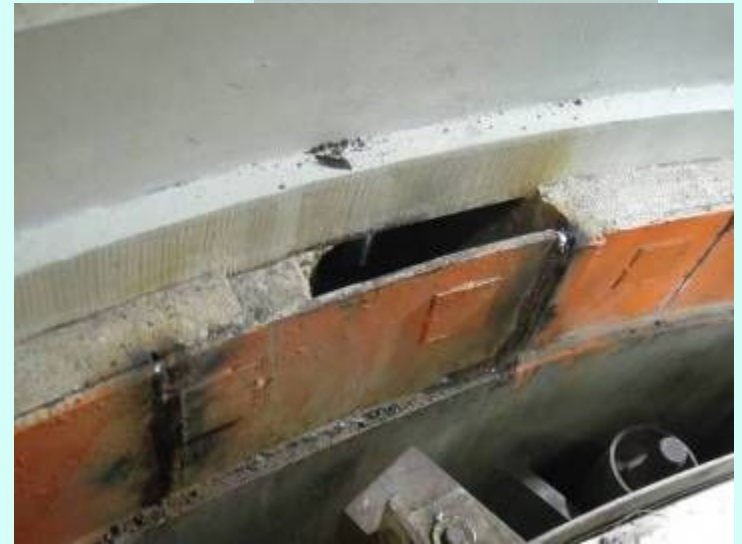
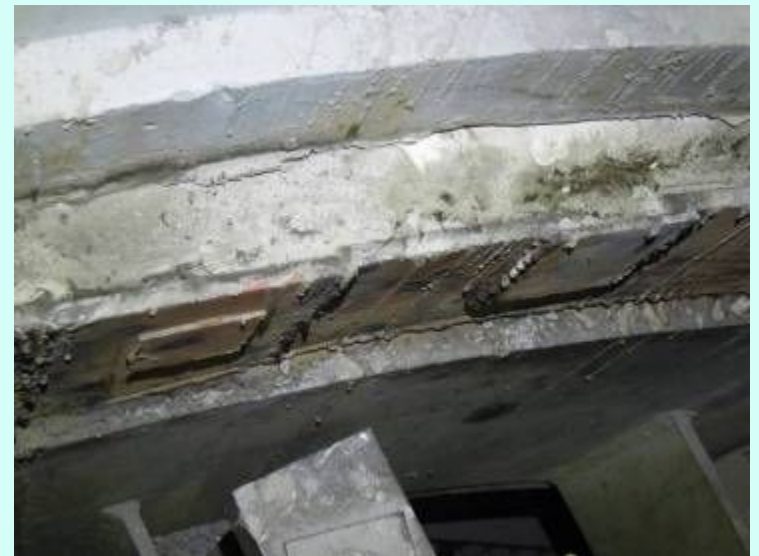
### ④灌漿復原

- 材料：Embeco 880
- 使用前製作試塊
  - 3天測試抗壓強度為7583 psi
- 4月11日灌漿回填6支已修復之螺栓，於4月17日鑽心取樣，4月18日測試抗壓強度為7621psi
- A2預計於4月27日灌漿回填，同時間將製作測試試塊2組，於72小時後測試其抗壓強度。

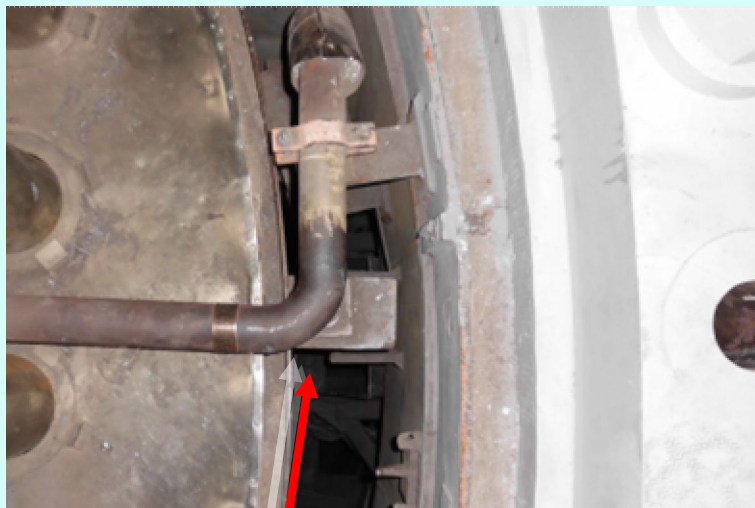
- A2施工之差異性

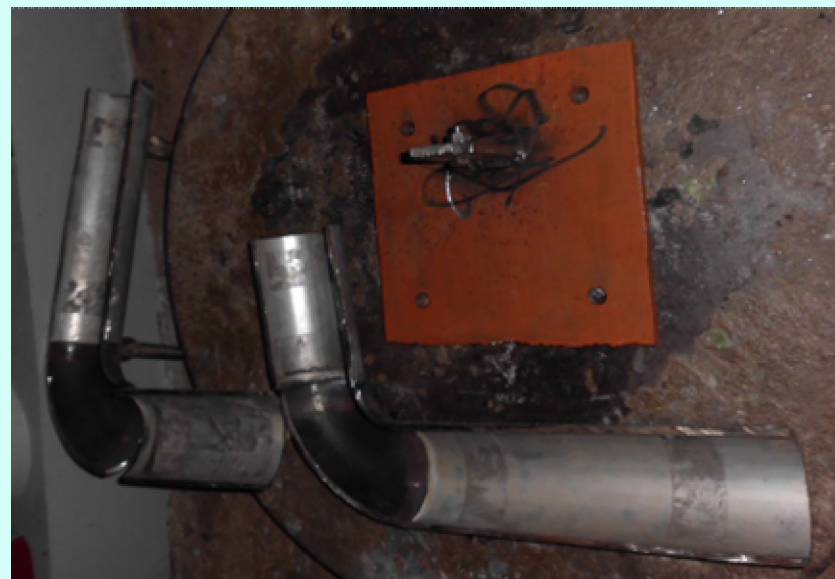
2 " RWCU管路緊臨A2位置

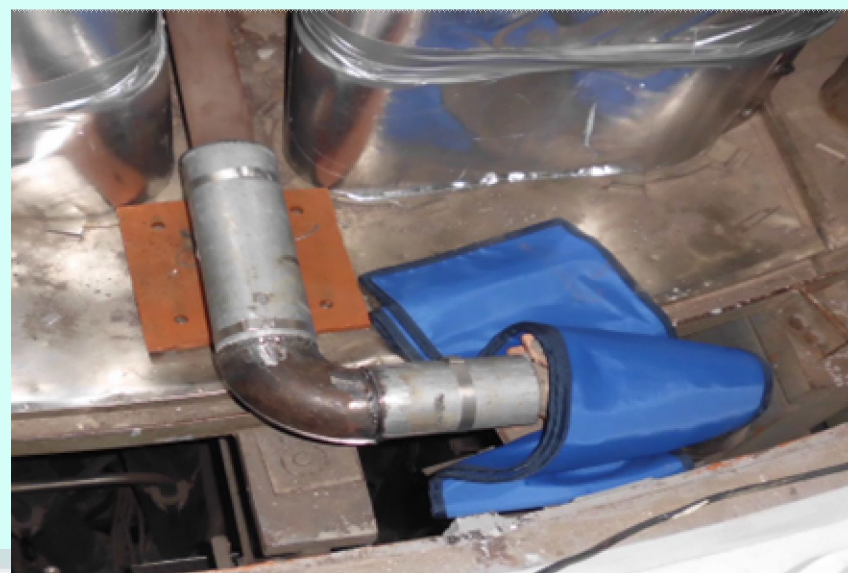
以3 " 套管包覆保護管路

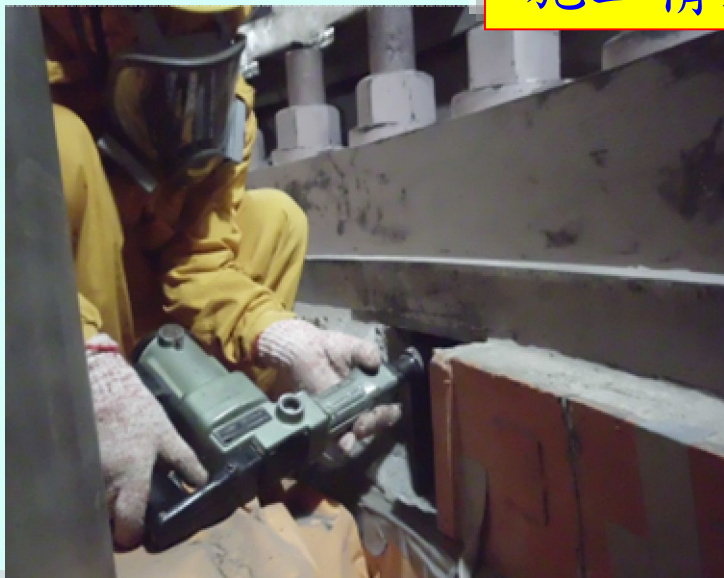
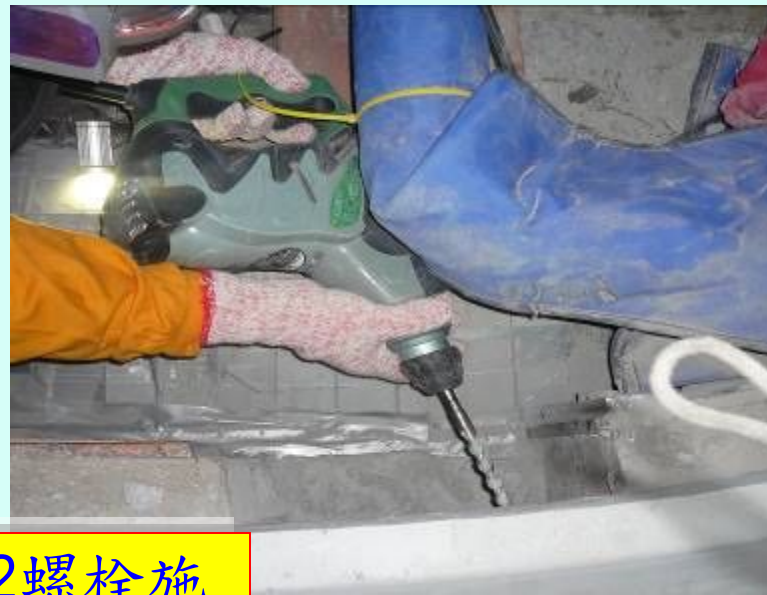
其他螺栓  
施工情形

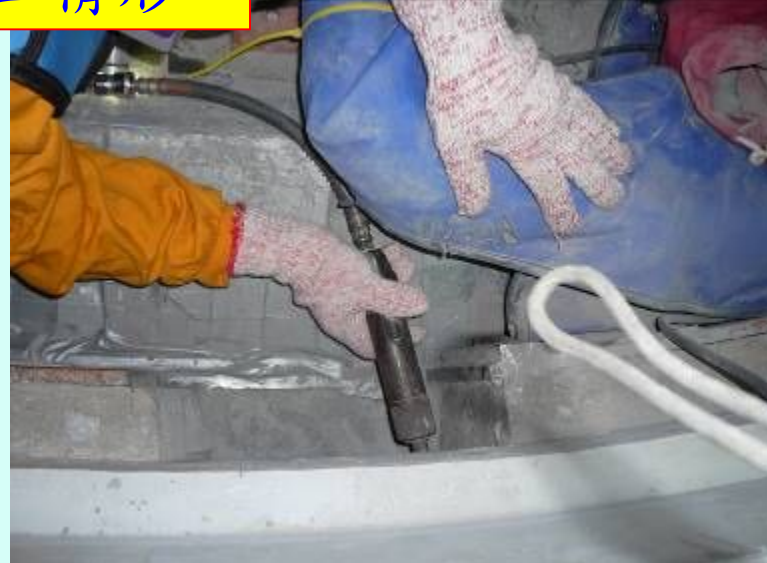
A2螺栓施  
工情形

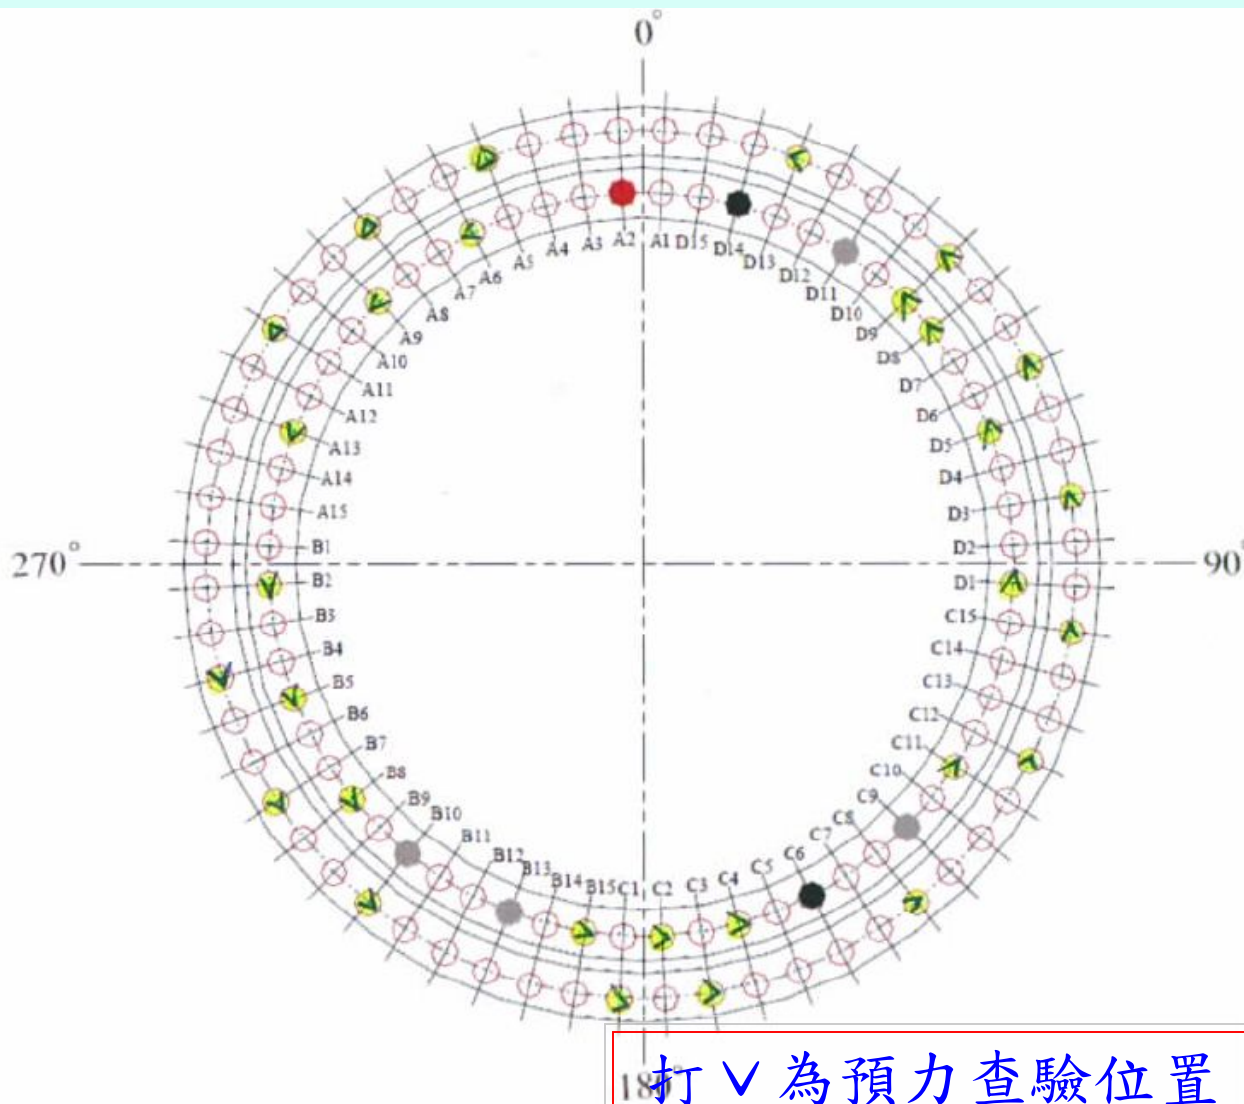
# 反應爐支撐裙板錨定螺栓25%預力查驗位置

內圈  
(14支)

A6、  
A9、  
A13、  
B2、  
B5、  
B8、  
B15、  
C2、  
C4、  
C11、  
D1、  
D5、  
D8、  
D9

打✓為預力查驗位置

外圈  
(15支)

A5、  
A8、  
A11、  
B4、  
B7、  
B8、  
B10、  
C1、  
C3、  
C8、  
C12、  
D1、  
D6、  
D8、  
D9
