# 核一廠廠內外交流電源相關系統 安全查證摘要報告

行政院原子能委員會

中華民國九十年四月三十日

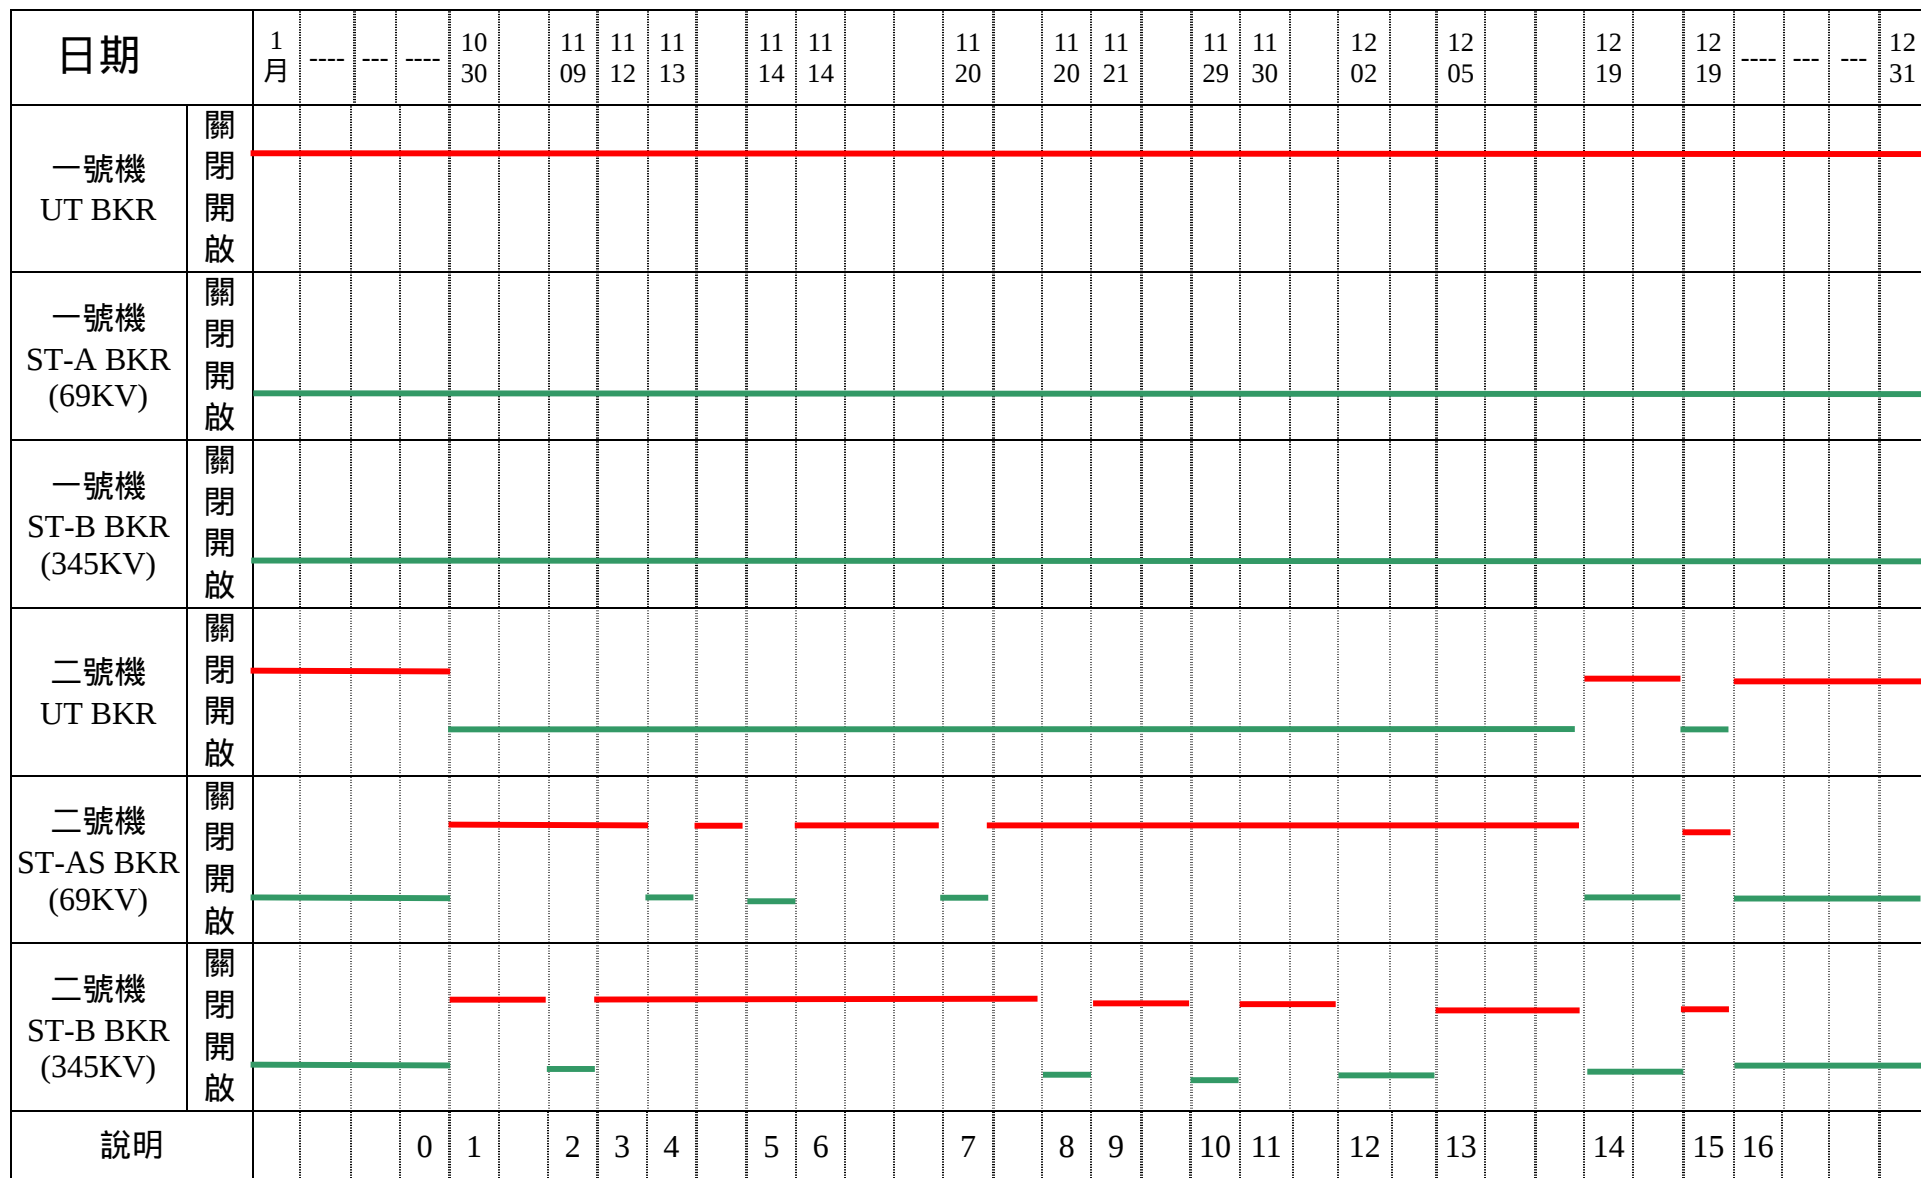
圖二 核一廠八十九年 4.16KV 斷路器 UT、STA、STAS、STB 動作情形

說明：

- (0) 一號機全年運轉中，UT BKR 均保持 CLOSE，ST-A/ST-B BKR 均保持 OPEN；二號機 89 年 1 月 1 日至 10 月 29 日運轉中，UT BKR 均保持 CLOSE，ST-AS/ST-B BKR 均保持 OPEN。
- (1) 10/30 17:30 廠內用電切換，UT(含 UT-X/UT-Y)改由 ST-B/ST-AS 供電(準備二號機 EOC-17 大修)。

- (2) 11/09 11:57 ST-B BKR OPEN (配合 ST-B 變壓器停用)，TIE BKR 2-1/1-2 CLOSE，由 ST-AS 供電至 BUS 2/4。
- (3) 11/12 15:53 ST-B BKR CLOSE(恢復由 ST-B 變壓器供電 BUS 2/4)。
- (4) 11/13 02:11 ST-AS BKR OPEN，02:35 ST-AS BKR CLOSE。  
(配合 ST-AS 變壓器停電操作，69KV 經 ST-A 變壓器→TIE BKR 5-1/5-3 供電至 BUS 1/3。)

- (5) 11/14 11:22 ST-AS BKR、TIE BKR 3-1 TRIP(69KV 興仁紅、白線 TRIP，原因：陽明--興仁線#32 桿大鳥引起興仁斷電，興仁白線於 11:29 復電，興仁紅線於 11:37 復電)，BUS 1/3 改由 BUS 2/4 供電，(TIE BKR 1-2/2-1 CLOSE，TIE BKR 3-4/4-3 CLOSE，由 ST-B 供電至四個 BUS，ST-AS 備用)。

- (6) 11/14 23:47 ST-AS BKR TIE TO 4.16KV BUS 1。
- (7) 11/20 17:03 ST-AS BKR OPEN，17:20 CLOSE (4.16KV BUS 1/3 改回由 ST-AS 變壓器供電)。
- (8) 11/20 17:46 ST-B BKR OPEN (BUS 電源由 ST-AS 供電)。

- (9) 11/21 15:45 ST-B BKR CLOSE (4.16KV BUS 2/4 恢復由 ST-B 供電)。
- (10) 11/29 16:51 ST-B BKR OPEN (4.16KV BUS 2 停電清掃)。
- (11) 11/30 00:43 ST-B BKR CLOSE (BUS 2 復電)。

- (12) 12/02 18:40 ST-B BKR OPEN (BUS 電源由 ST-AS 供電)。
- (13) 12/05 01:30 ST-B BKR CLOSE(BUS 2/4 由 ST-B 供電)。
- (14) 12/19 07:15 UT-Y BKR 閉合，ST-AS BKR 開啟。

07:30 UT-X BKR 閉合，ST-B BKR 開啟 (EOC-17 大修結束，機組初次起動併聯，廠內用電切換)。
- (15) 12/19 17:14 廠內用電切換 UT-X/UT-Y 改由 ST-B/ST-AS(準備執行汽機機械超速測試)。
- (16) 12/20 09:39 廠內用電切換 ST-B/ST-AS 改由 UT-X/UT-Y(機組正式併聯)。

清查核一廠八十九年外電供電系統斷路器動作情形(請參見圖二)，一號機並無異常現象，二號機斷路器雖有多次開關紀錄，然而多為機組大修期間為配合匯流排清理工作或測試而進行之廠內用電切換操作，並非外電不穩定所造成。

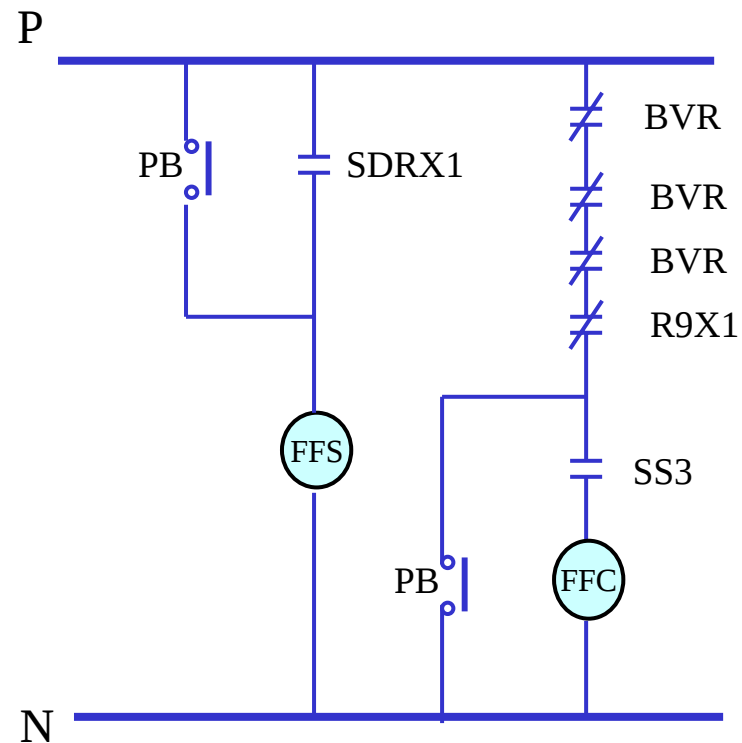
圖十一 核一廠柴油發電機激磁迴路

R9X1 : IDLE(CLOSE)      SDRX1:停機  
 BVR: 電壓75%(OPEN)      PB : 手動按鈕  
 SS3 : 轉速400rpm(CLOSE)  
 FFC: 外加激磁電驛

核一廠緊急柴油發電機激磁系統的外激磁，也是由廠用直流系統提供(此與核三廠相同)，當電壓達到約 75% 額定電壓時轉換至自激迴路。核一廠緊急柴油發電機之激磁系統(參見圖十一)，當緊急柴油發電機起動後，祇要轉速達 400rpm，外激磁迴路即自動激磁，待緊急柴油發電機輸出電壓達額定電壓的 75%，自激系統自動取代外激系統，此點與核三廠須經過  $K_1$  電驛者不同。以核三廠的設計而言，激磁期間若  $K_1$  電驛故障，則柴油發電機無法順利激磁，此為核三廠外激磁失效率較核一廠高的原因。

綜合而言，核三廠緊急柴油發電機激磁迴路必須經由一串控制接點控制，任何一接點之故障均可能會造成電驛  $K_1$  不動作致激磁失敗，而核一廠緊急柴油發電機激磁迴路電壓偵測電驛 (BVR) 在發電機未激磁狀況下為閉合，此可確保外激磁迴路之完整性。經查近三年核一廠共五部緊急柴油發電機的測試資料，從未發生因激磁失敗致未起動成功之紀錄。
