核一廠緊急海水引水暗渠破孔事件說明

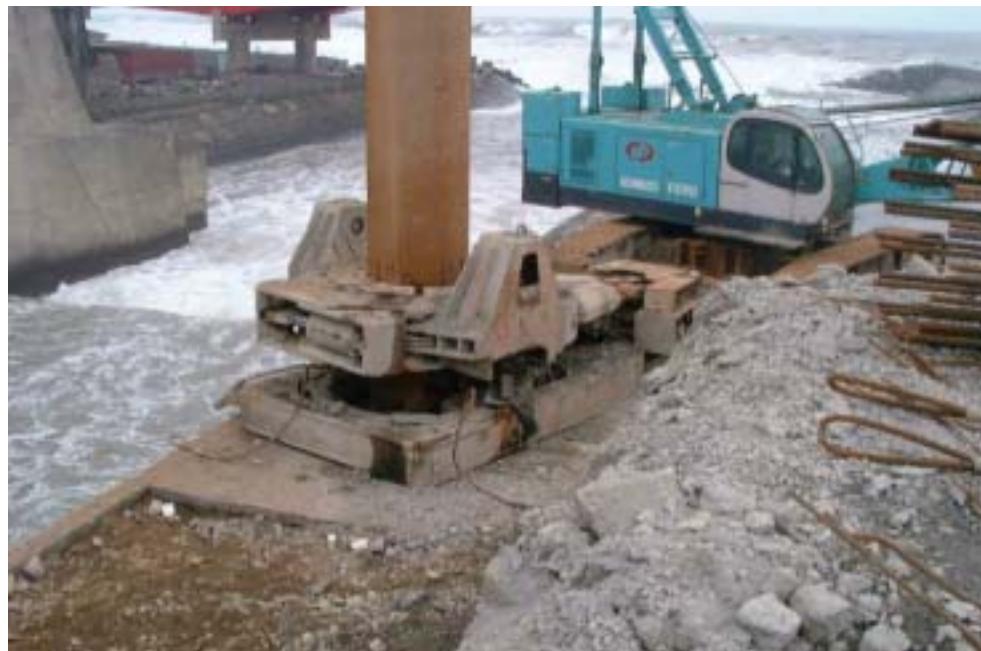
十八王公橋及聯絡道路改善工程

10月17日上午電廠人員與石門鄉公所人員赴現場會勘，發現該工程之橋柱基樁即設在核一廠緊急海水引水暗渠上方（如所附照片），施工並已鑽孔傷及二口緊急海水引水暗渠中之一口。

於緊急抽水機房引水暗渠上方基樁施工情形 (90 年 10 月 17 日攝)

- 1.核一廠與石門鄉公所人員預計下週一再赴現場，如果可能將於該日將目前於現場之基樁套管拔出，屆時將針對受損情形研商處理對策。
- 2.繼續追蹤本案之後續發展，並要求電廠落實復原工作之品質。
