# 龍門核能電廠第三十次定期視察報告

行政院原子能委員會核能管制處

中華民國九十七年三月二十日

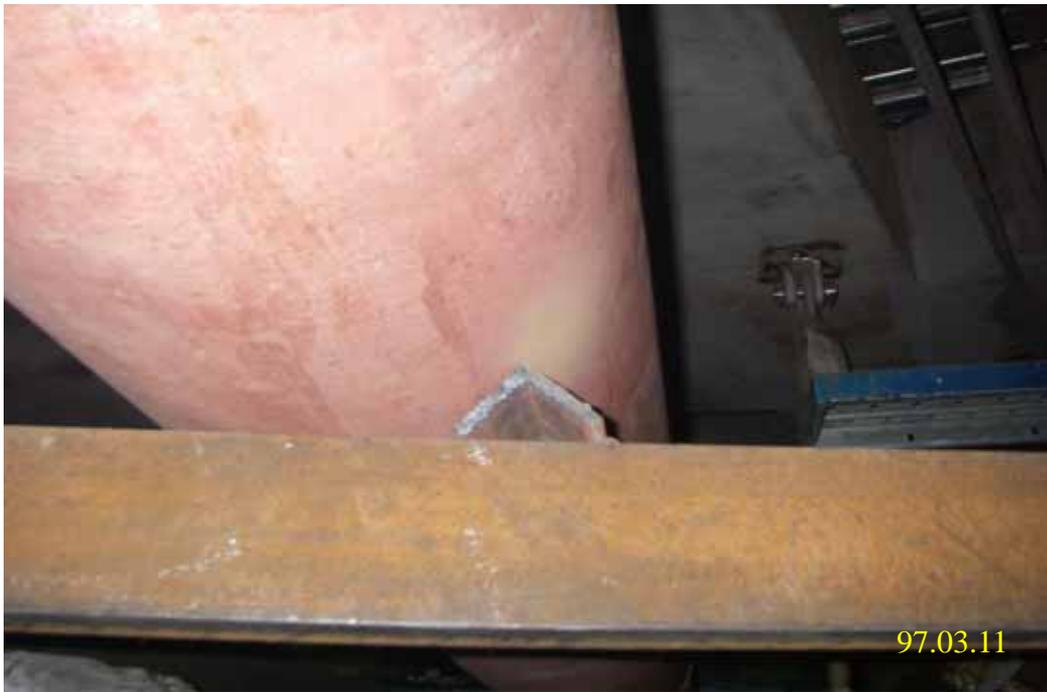
- 1.巡視一號機反應器廠房上乾井 RWCU 系統管路與設備安裝現況，於一號機 RWCU 進口端內側隔離閥 1G31-MBV-0003 測試連接管路上，發現以鐵絲吊撐於鄰近之小管路上，而其上面即有隔柵地鈹，故就算安裝過程之方便，需臨時以鐵絲吊撐之，似亦宜將鐵絲吊於上面之隔柵地鈹上，而不應以鐵絲直接吊撐於鄰近之小管路上。
- 2.巡視一號機反應器廠房上乾井 RCIC 系統管路與設備安裝現況，於一號機 RCIC 管路編號 M8114 上，發現有一堆電纜以鐵絲直接吊在上面，而該管路上面不高處就有隔柵地鈹，就算安裝過程之臨時需要，該隔柵地鈹亦可供其支撐，而不應直接以鐵絲吊在該安全等級之管路上。
- 3.巡視一號機反應器廠房上乾井 HPCF 系統管路與設備安裝現狀，於一號機 HPCF-B 管路上，發現有一管節以漆筆誤值為 RHR 1E11-PSP-0001，建請台電公司即時改善，以免造成以後之不必要困擾。
- 4.巡視一號機反應器廠房上乾井飼水系統管路與設備安裝線況，發現一號機飼水管路下面直接以銳角性之鐵件作臨時支撐(照片七)，建議管路安裝過程中，若需要裝設臨時支撐時，應避免以銳角性鋼性物件直接做為支撐。

照片七：一號機飼水管路以銳角性之鐵件作臨時支撐情形

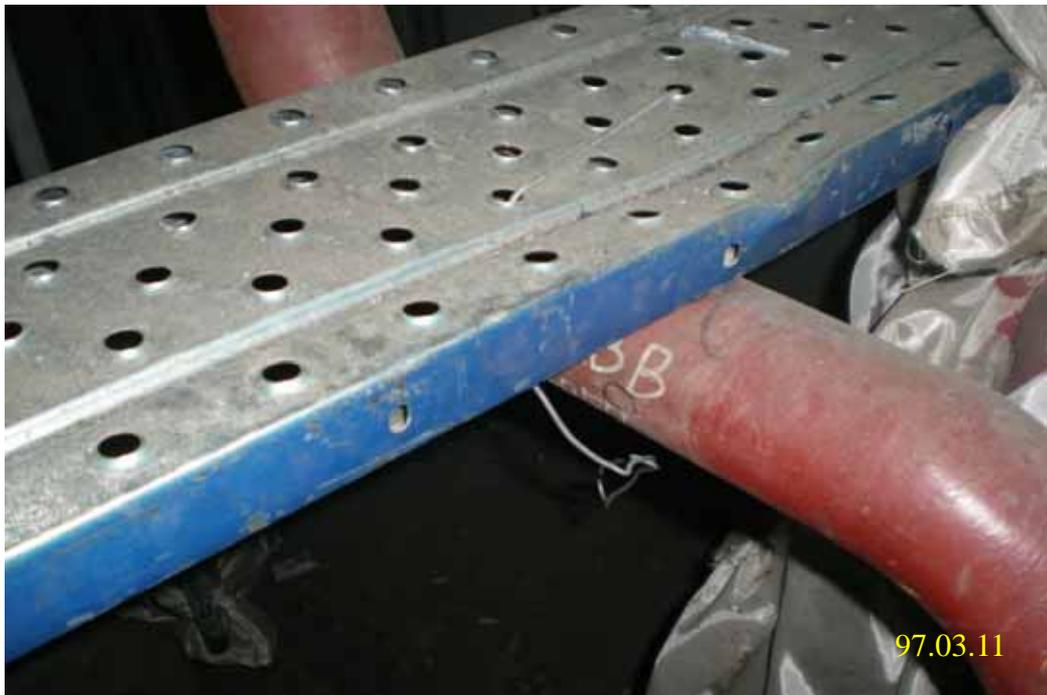
(一)查核一號機反應器廠房上乾井現場，發現現場多處管路置放工作架(照片八)，諸如 RHR 止回閥之平衡閥 1E11-ABV-0036B 管路、RCIC 蒸汽內側隔離旁通閥測試管閥 1E51-BV-0130、RCIC 管路 1E51-M8111、飼水系統管路 1N22-M1047 及 RHR 支撐吊架 1E11-M4066 等管路上方均置放工作架。同時，於下乾井處亦發現控制棒急停管路上吊裝臨時照明。類似此種將管節當作工作架、踏板、臨時支撐物等現象，本會已屢次提

照片八：一號機 RHR 止回閥之平衡閥管路置放工作架情形

醒，惟似乎並未見任何成效，建請台電公司確實檢討改進。

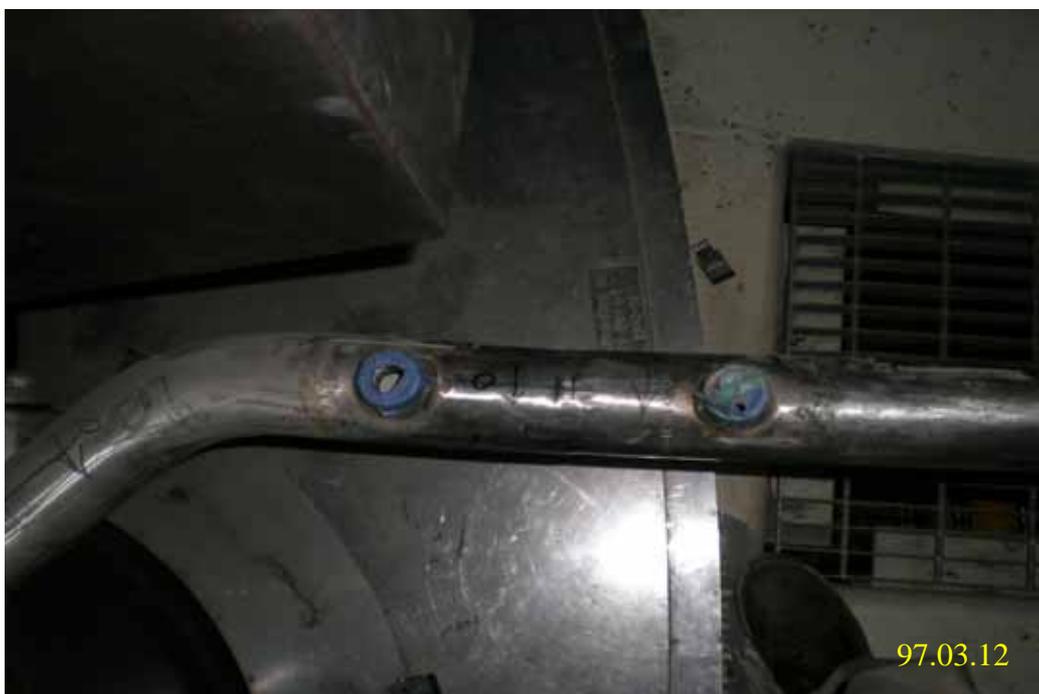
(二)查核一號機反應器廠房上乾井現場，發現 HPCF 管路 1E22-PSP-0009 尚未安裝之 close-up 管節未封口，RIP 之循環泵馬達冷卻水出口管路之溫度量測孔之封口已損壞(照片九)，連結 RIP 熱交換器管側之 RBCW 管節開口處並未封口，管節內部表面已鏽蝕。為避免異物入侵，建請台電公司確實巡查改善。

照片九：一號機 RIP 之 RMC 出口管路溫度量測孔封口破損情形
