# 龍門電廠火災防護視察報告

行政院原子能委員會

中華民國 99 年 2 月 22 日

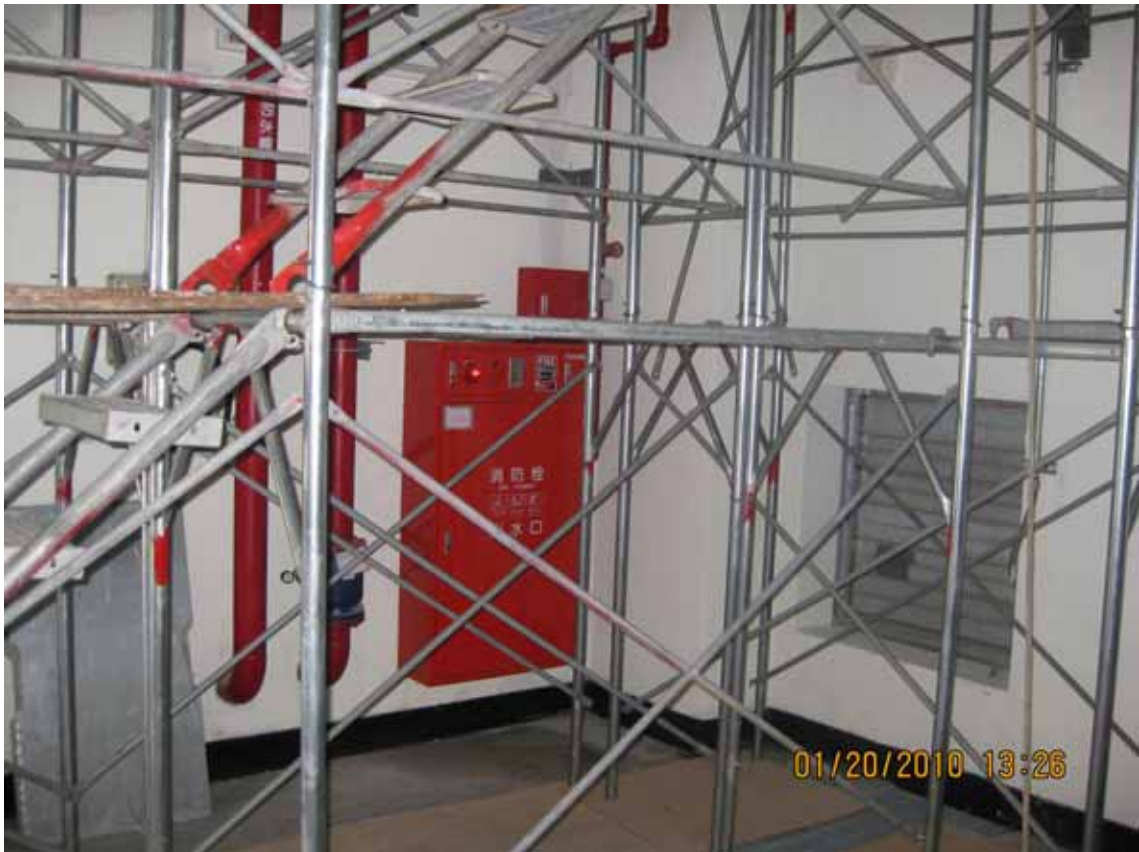
(2)161 kV 開關場廠房因現場仍有施工圍籬搭架，造成部分消防栓及手提滅火器被擋住無法使用，應加以改善。

照片 3 開關場部分消防設備被搭架阻礙無法使用

- (1)有部分緊急照明燈停電後直流電源故障，請清查。
- (2)因現場仍有施工圍籬搭架，造成部分消防栓及手提滅火器被擋住無法使用。
- (3)有部分逃生指示燈故障或燈泡燒毀而無指示，請清查。
- (4)未裝置地面逃生方向指示標誌。
- (5)1樓開關箱室有2只PA故障無法使用，請清查。
- (6)3樓控制室進口處偵煙器鬆脫未固定。
- (7)火警偵測器僅有商檢局之標示，請澄清是否符合UL認證。
- (8)345KV GIS室消防防護計畫第2版第八章火災災害分析與影響評估對配置之手提滅火器記載為乾粉滅火器與現場(CO<sub>2</sub>)不符，請改善。
- (9)161KV開關場控制室火災受信總機其備用電源容量未證明可符合使用4小時之要求，請澄清。(依10 CFR 50 App. R III.F之要求，於外電喪失下自動火災偵測功能仍需維持。R.G. 1.189「Fire Detection and Alarm Design Objectives and Performance Criteria」，提出指引如下：「可使用4小時容量之電池作為備用電源，並於外電喪失起4小時內，連接使用安全相關緊要電源」。)。
- (10)目前滅火器在安裝後之檢查方式不符NFPA-10要求。(依據NFPA-10第4-3.1節，滅火器在安裝之後，每隔30天應檢查一次。)
- (11)開關場電池室之防火門為2小時防火屏壁，請提出認證文件以確認所安裝之防火門係符合要求。
- (12)臨時消防設施是否可滿足廠房室內消防栓箱之設計要求(消防防護計畫P.51)，請澄清。

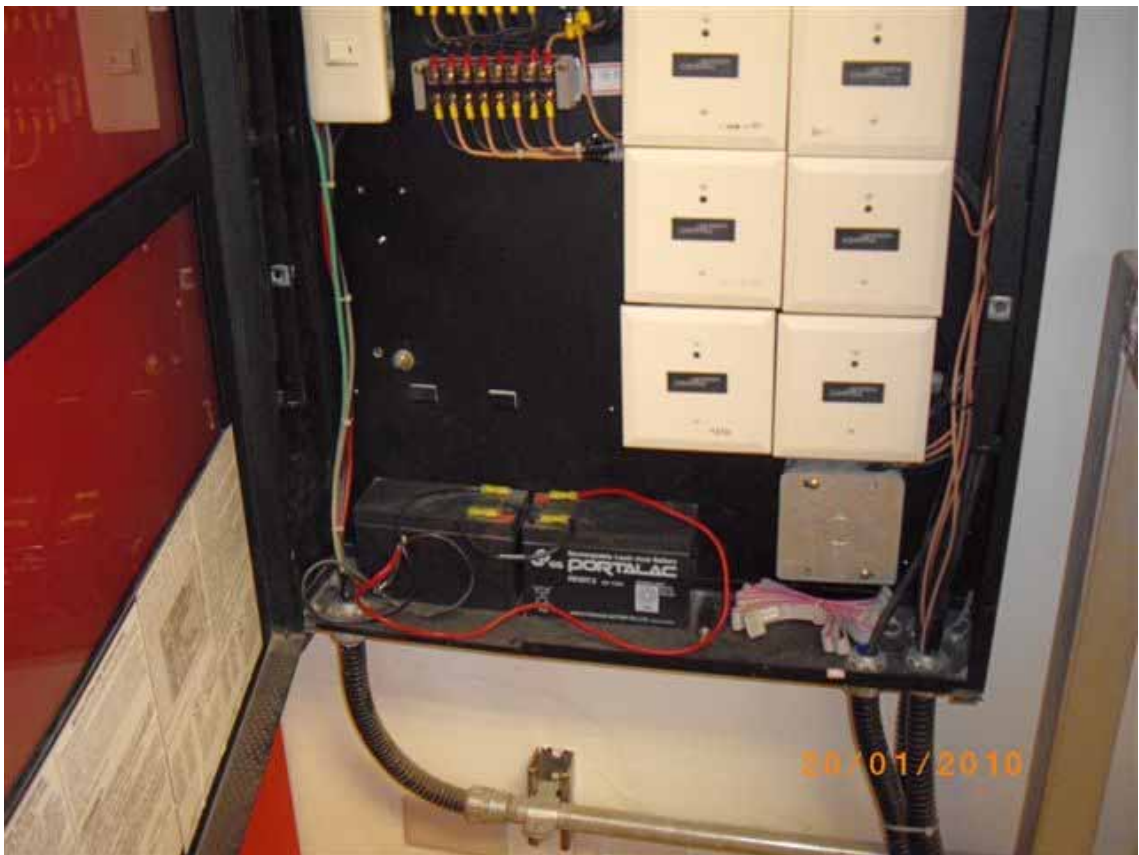
(8)161 kV 開關場控制室火災受信總機其備用電源容量未證明可符合使

用 4 小時之要求，應加以澄清。(依 10 CFR 50 App. R III.F.之要求，

於外電喪失下自動火災偵測功能仍需維持。R.G. 1.189 「Fire

Detection and Alarm Design Objectives and Performance Criteria」，提

出指引如下：「可使用 4 小時容量之電池作為備用電源，並於外電

喪失起 4 小時內，連接使用安全相關緊要電源」。 )。

照片 4 開關場火災受信機現況

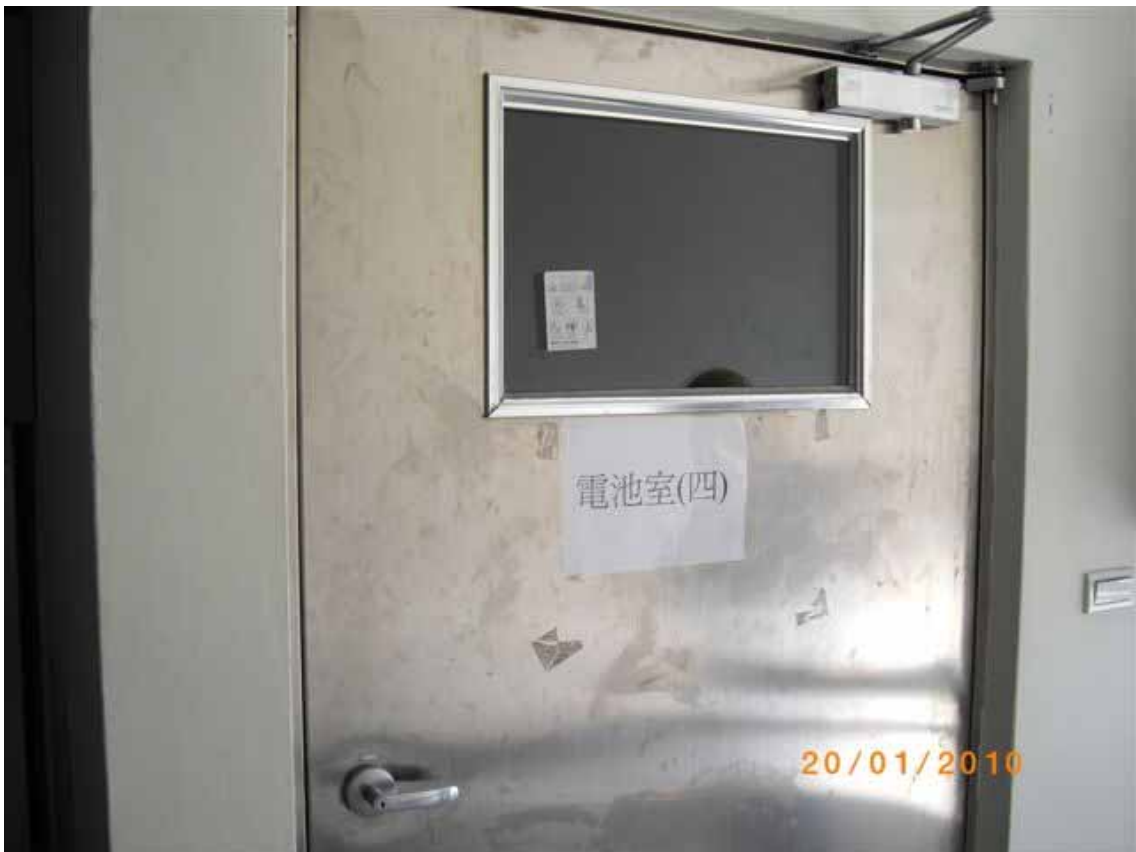
(10)161 kV 開關場廠房電池室之防火門為 2 小時防火屏壁，應提出認證

文件以確認所安裝之防火門係符合要求。

照片 5 開關場電池室防火門現況

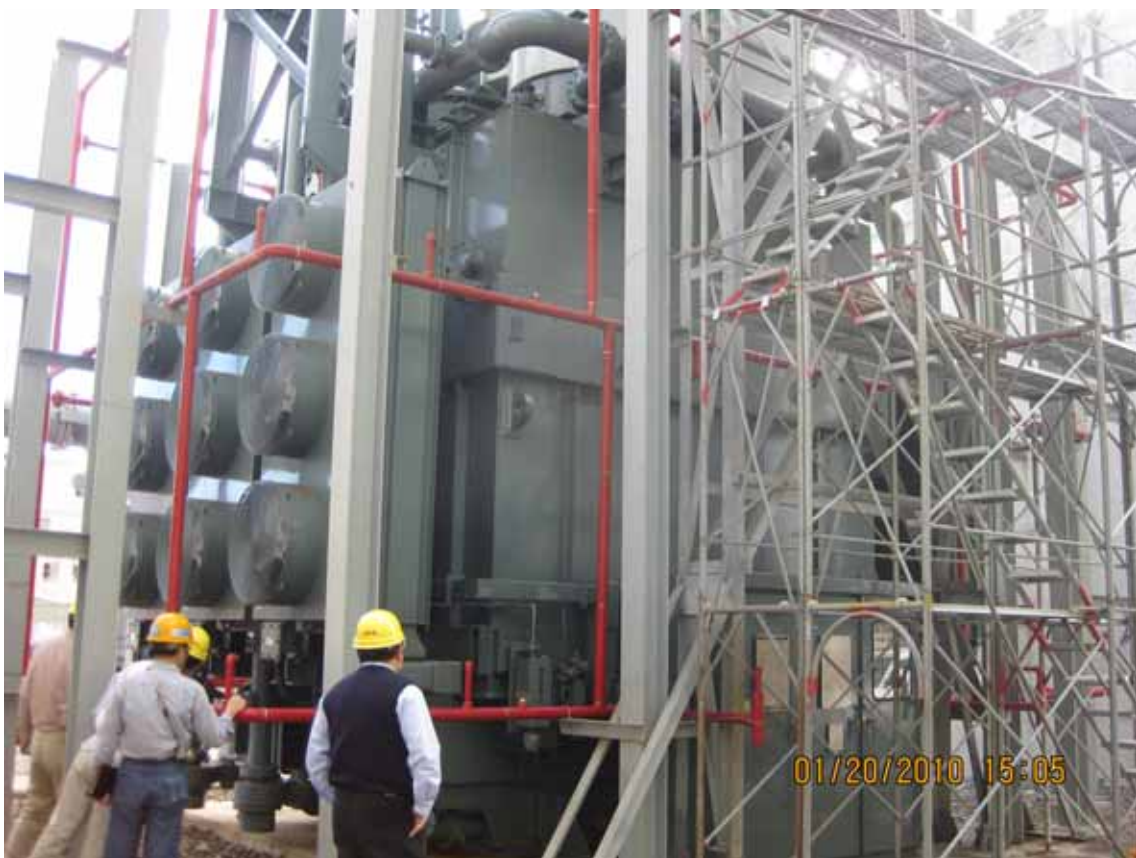
(1)變壓器水霧包覆性未完全符合 NFPA 要求（依所提供噴灑測試之照片顯示未完全包覆），應加以澄清。

照片 6 變壓器消防管路查證

- (1)變壓器水霧包覆性未完全符合 NFPA 要求（依所提供噴灑測試之照片顯示未完全包覆），請澄清。
