# JNES 協助原能會執行 龍門電廠視察報告

行政院原子能委員會核能管制處

中華民國 100 年 11 月 17 日

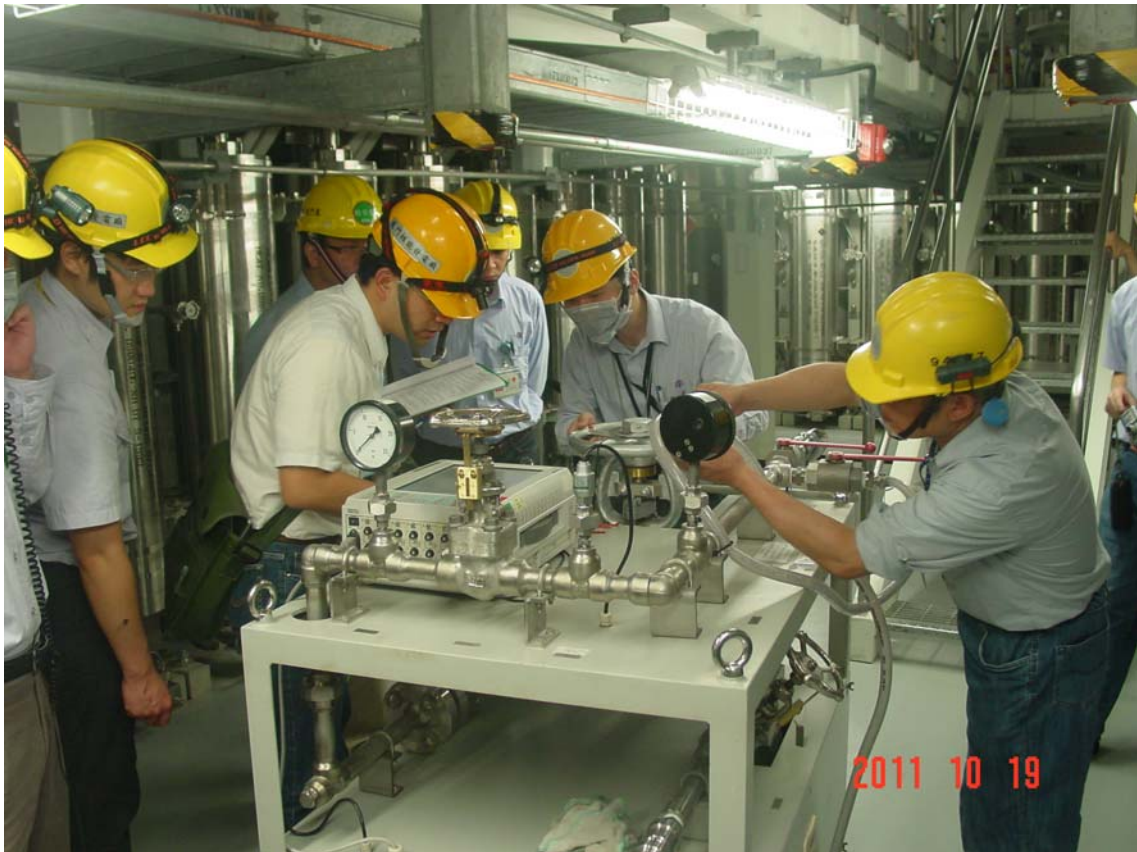
10月19日上午，一行人先於ACB觀摩工具箱會議，本會視察員現場抽問目前設備狀況與當時做測試差異(最大差異是HCU已充氮至110kg)之應對及人員分組與任務等問題。此項測試人員分散置五個區域：西側HCU房間、RB 654房間RCIS櫃區、主控制室、背盤室501房間、RB 31700燃料填換樓層。TBM後前往西側HCU房間，TD及測試人員進行儀器與設備架設。視察團隊再進入HCU/FMCRD廠房參觀FMCRD之摩擦測試(Friction Test)，以確認控制棒葉片與double blade guide間路徑是否流暢(最大/最小之間壓差 $\leq 98$  kPaD)。由本會視察員現場指定測試編號0072 HCU的38-27及46-11兩支控制棒。TD按程序書步驟執行，唯一發生的小問題是流量指示計FI-1沒有指示，研判是有一段時間沒用造成，經Hitachi TA現場調整，恢復正常。通訊由專人負責，可三方通話(HCU、主控制室及燃料填換樓層，再由主控制室與654及501聯絡)。兩支控制棒摩擦測試順利完成，記錄器印出的差壓波形經核技組人員判讀，均符合接受標準。上午測試順利結束，指認呼喚與雙重確認都有做到，通訊順暢，技術熟練，設備狀態良好，值得肯定。

照片 3 本會視察員查證龍門電廠控制棒驅動系統摩擦測試

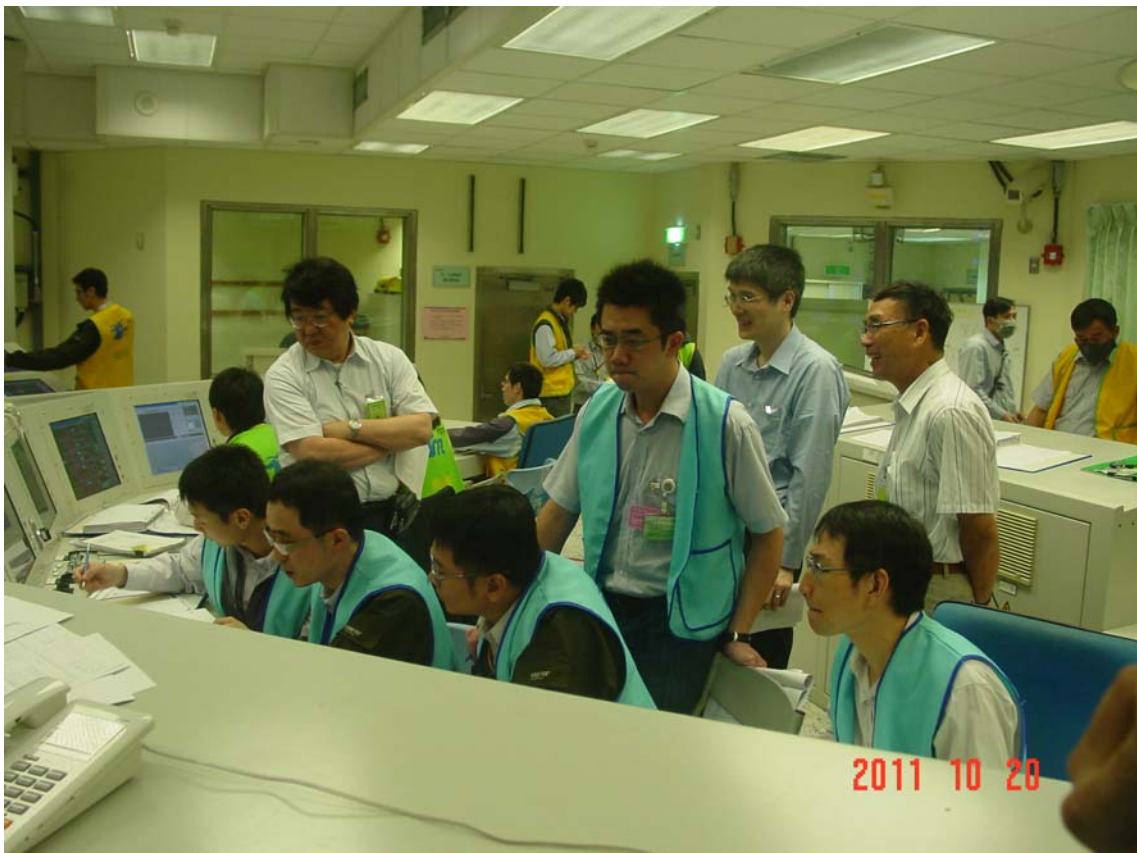
10 月 20 日上午於 ACB 觀摩工具箱會議，再進入廠房視察 RCIS 之控制棒 double notch 抽插測試，計有抽出阻棒、插入阻棒及自動阻棒三種測試。此測試為電廠現階段執行之作業，電廠從第 1 支棒開始進行測試。TD 先進行控制棒佈局設定，隨後按程序書步驟執行，期間本會視察員發現並質疑某步驟文句可能導致執行者誤解，TD 也覺得不妥，經修改後由值班主任簽署後繼續執行。由於後續測試係 205 支控制棒之重複動作，故視察第 1 支棒測試完成並符合要求後，即轉往燃料填換樓層參觀台、汽機廠房主汽機、MSR 及主發電機等進行訪視，最後參觀模擬器。

照片 4 JNES 專家於主控制室觀察阻棒測試
