安全評估報告

送審單位	台灣電力公司
報告名稱	核一廠一號機 EOC-27 大修燃料水 棒連接桿斷開處理專案報告

行政院原子能會委員會

中華民國 104 年 6 月

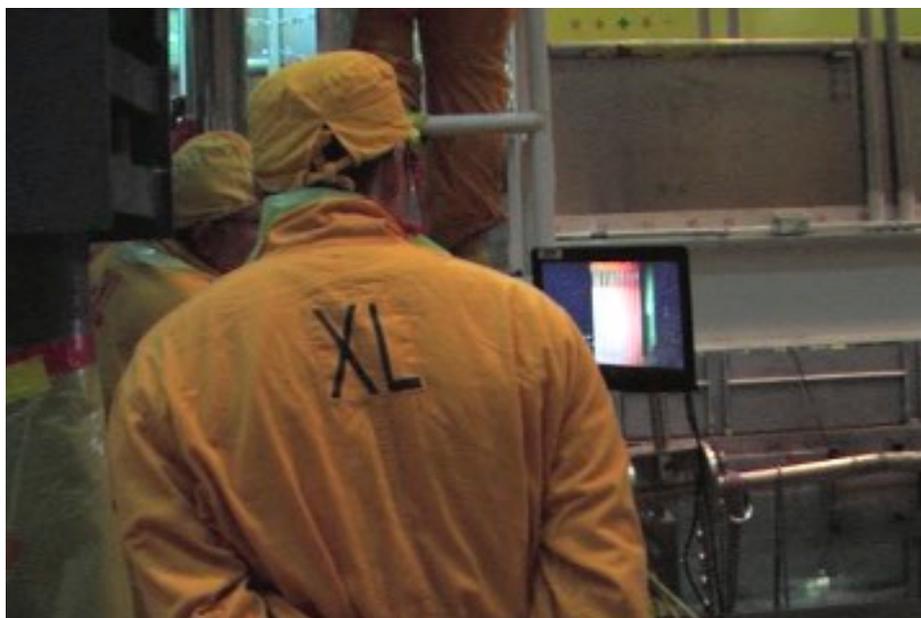
圖 2-3：原能會視察員現場查證異常燃料檢查作業

1 月 12 日原能會視察員於現場查證異常燃料檢查作業(如圖 2-3)，確認 C1F029 燃料故障點為水棒連接桿斷開。

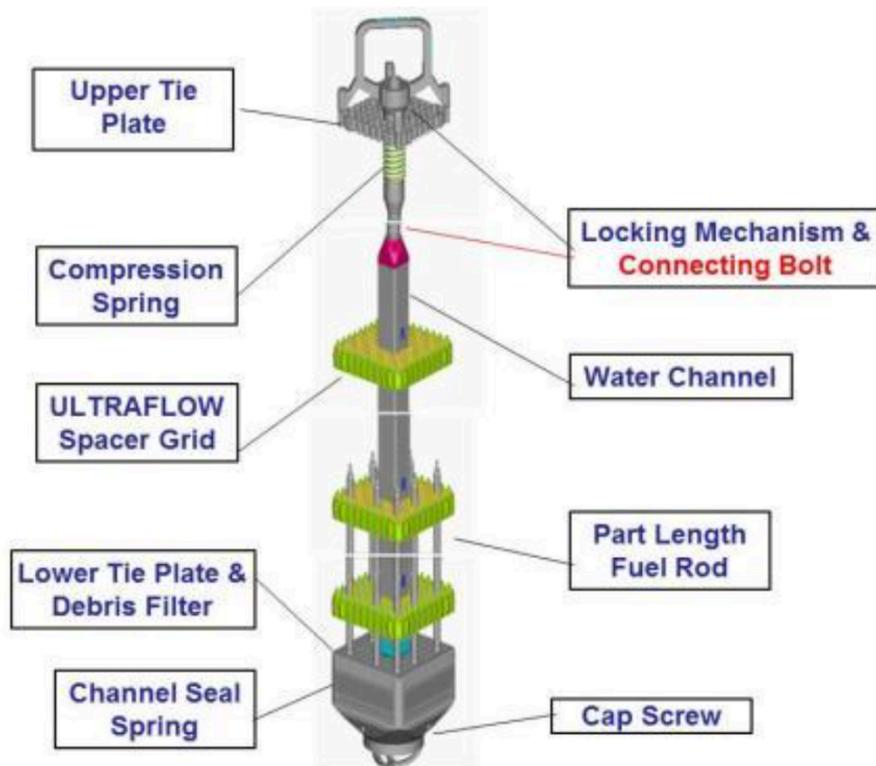
圖 4-2：ATRIUM-10 燃料荷重傳輸鍊示意圖(摘錄自參考資料 1)

核一廠使用燃料型式為 AREVA 公司生產之 ATRIUM-10 燃料，本次斷開之水棒連接桿屬於 ATRIUM-10 燃料荷重傳輸鍊的組件之一(如圖 4-2)。因此燃料廠家 AREVA 調查國外相關使用經驗，主要是以荷重傳輸鍊設計作區分。ATRIUM-10 荷重傳輸鍊設計目的，是為了將下繫板(Lower Tie Plate)所承載之重量如燃料棒，經由燃料水棒與連接桿(Connecting Bolt)傳輸至上繫板(Upper Tie Plate)，於燃料吊運時抓取上繫板之把手即可透過此荷重傳輸鍊將燃料束加以吊升。

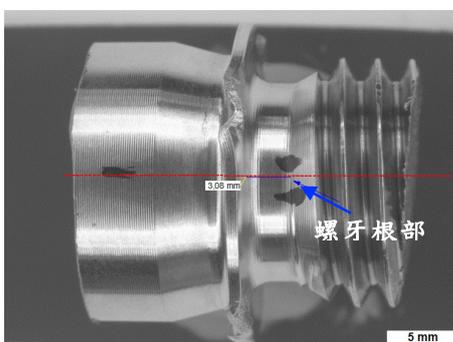
圖 4-18：與本次連接桿斷開相同位置之螺牙根部，庫存品測試位置如藍色箭頭所指(摘錄自參考資料 3)

硬度量測確實有打在相應的位置上，針對庫存品之材料硬度測試，庫存連接桿與本次連接桿斷開相同位置之螺牙根部，從圖 4-18 上的紅線處進行切割，在切割面上進行材料硬度量測，在靠近表面機械冷作區域進行微硬度的量測，平均結果為 160~180 HV0.5。在連接桿的中心點也進行硬度量測，平均結果為 150 HV0.5。

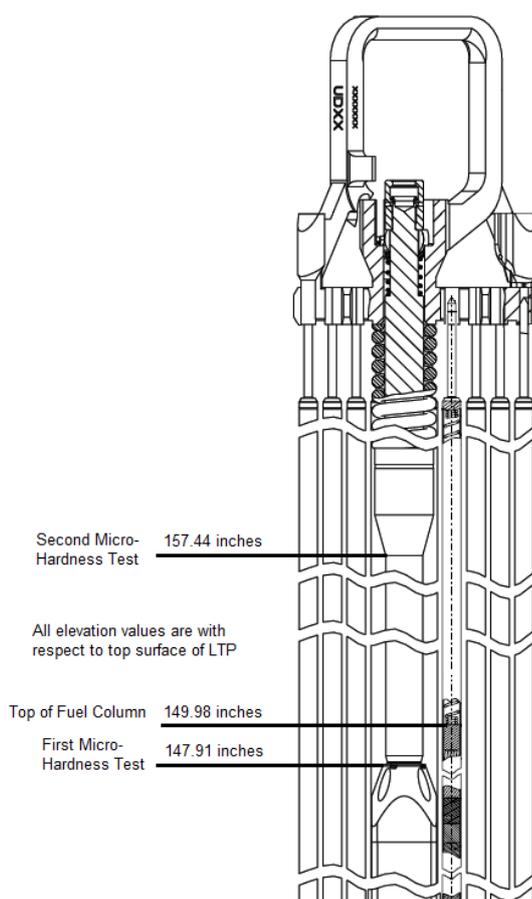
圖 4-24：有效燃料區和連接桿的相對位置示意圖

材料降伏強度可達到 600MPa 以上。從硬度與降伏強度關係經驗曲線圖，硬度值可處在 300 HV0.5 左右範圍區。在破斷位置上端中子照射通量較低區域，燃料廠家利用程式分析該處中子通量約為 1.325×10^{20} n/cm²，硬度則處於 175 至 205 HV0.5 範圍內，顯示材質硬度變化是與輻射照射引發硬度增加效應直接相關。

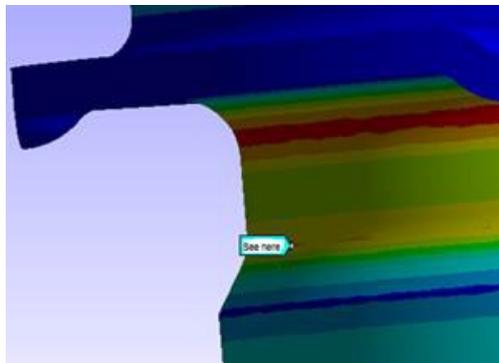
圖 4-26：無螺紋區域之有限元素分析模型(摘錄自參考資料 3)

在運轉溫度下，因燃料匣頂部被固定在上繫板上，而燃料匣底部因理論 B 頂緊下繫板，304L 和鋁合金材料的熱膨脹差異使荷重傳輸鍊上產生拉伸應力。

在第一個運轉週期時，燃料匣成長較快，所產生的拉伸應力約 81.4MPa(此數值包含考慮了在無螺紋區域之螺紋根部的半徑過渡區應力集中因子 1.8)。此因子若在有起始裂紋的狀況下為則為 4~10。

在爐心運轉溫度下 304L 不鏽鋼材料的最低降伏強度為 117MPa(依據材料測試和 0.2%偏移量的代表值)，此應力程度(81.4MPa)若併同肇因分析報告中之其他貢獻因子時，則 IGSCC 機制可能發生，導致裂縫的起始。當燃料運轉至第 2 週期後，累積中子通量可能達到 IASCC 之發生門檻，IASCC 機制會轉變為主導機制。

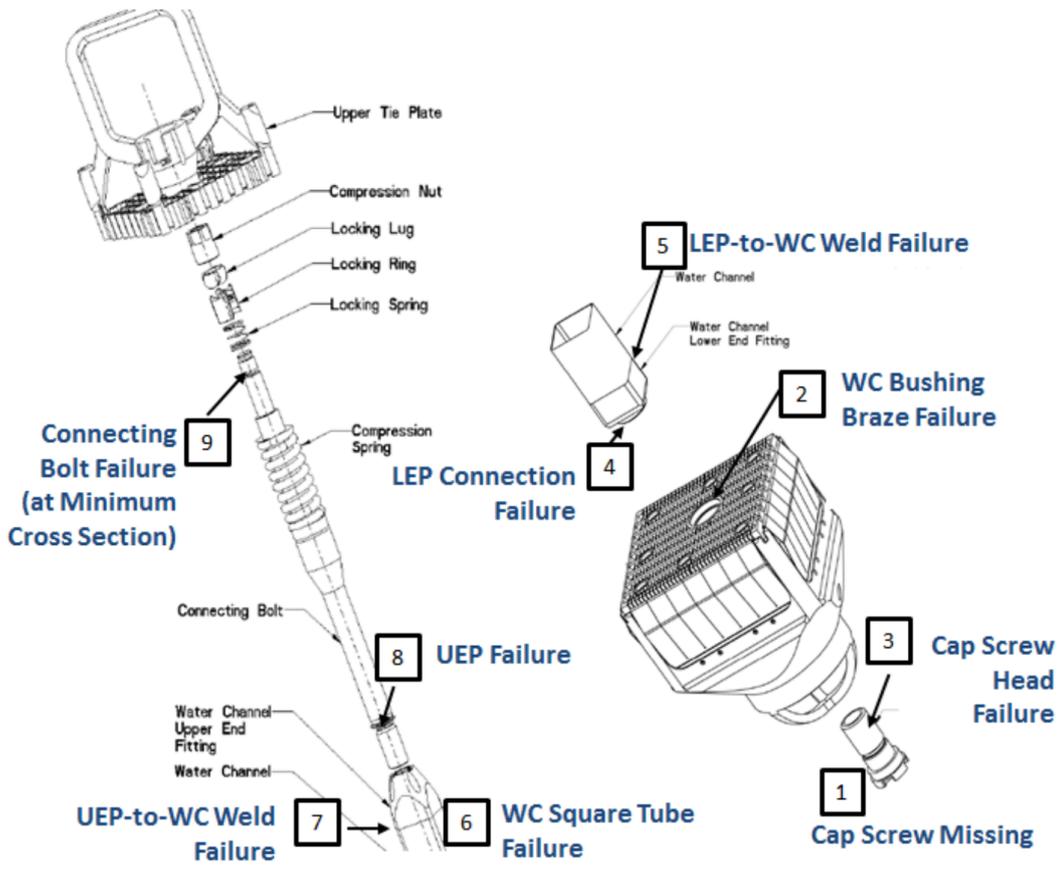
圖 4-31：未對受損燃料執行任何檢查前評估示意圖(摘錄自參考資料 3)

台電公司答覆說明,HALC 的材料組成為不鏽鋼及鋳合金,考量其材質對環境(溫度、快中子通量、水化學敏感性)之差異。本次失效是在上端塞內部不鏽鋼連接桿斷裂,此位置中子通量較高,水質溫度及氧化性高,因此較易發生不鏽鋼輻射促進應力腐蝕龜裂(IASCC)。在燃料束底部不鏽鋼組件所處環境之中子通量較低、溫度較低,且受到有效加氫水化學保護,不易發生 IASCC。而與上繫板直接連接之不鏽鋼荷重傳輸鍊組件所處環境,中子通量及 γ 加熱效應(gamma heating effect)較斷開點低,材料發生 IASCC 的機率較低。其它組件則為鋳合金,不易發生 IASCC 現象。所以前述 9 個可能失效點發生類似故障機率不高。本次斷裂位置在連接桿至水棒上端塞交接處的斷開點並不在原分析預期 9 個可能失效點中。如果機械過載斷開處出現在連接桿組件中,應出現在壓縮螺帽到連接桿螺紋區中,原因是這是最小的截面區,而壓縮螺帽的 M13 x 0.75 metric 螺紋與連接桿末端 M13 x 0.75 metric 螺紋,這兩個區域的可能性可被排除。區域 8 指出水棒上端塞的螺紋區與水棒上端塞本身破裂的可能性均排除。實際斷裂位置接近區域 8。

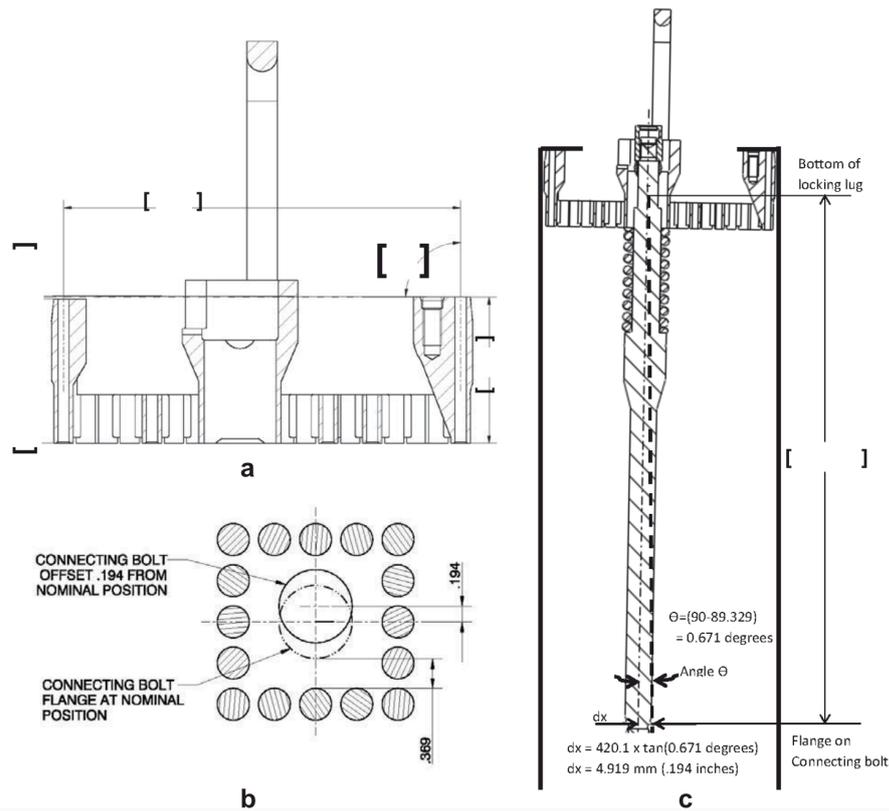
圖 5-1：基於允差與幾何時上繫板的最大傾斜(摘錄自參考資料 1)

針對連接桿斷開在運轉期間振動且撓曲與鄰近燃料棒摩擦而導致失效的可能性進行評估。其評估結果為燃料匣的勁度與連接桿在燃料束壽命終期有相當的彈力會將此不銹鋼連接桿穩定在跨距的中間。另外，斷開處在連接桿的螺牙上方剩餘部份，燃料匣、燃料匣鎖緊裝置、上繫板及連接桿的重量會提供一個向下的力量使斷開面相接合。斷開部分會被水棒上部端塞的凸緣及捲邊限制住，因此排除側向撓曲的可能性。即使連接桿鬆脫，連接桿的位移不足以跨過連接桿與鄰近燃料棒的 0.369 英吋的最小間距，如圖 5-1(b)所示。
