# 九十七年核能三廠緊急應變 計畫演習視察報告

行政院原子能委員會核能技術處  
中華民國 97 年 10 月

# 97 年核三廠緊急應變計畫演習視察報告

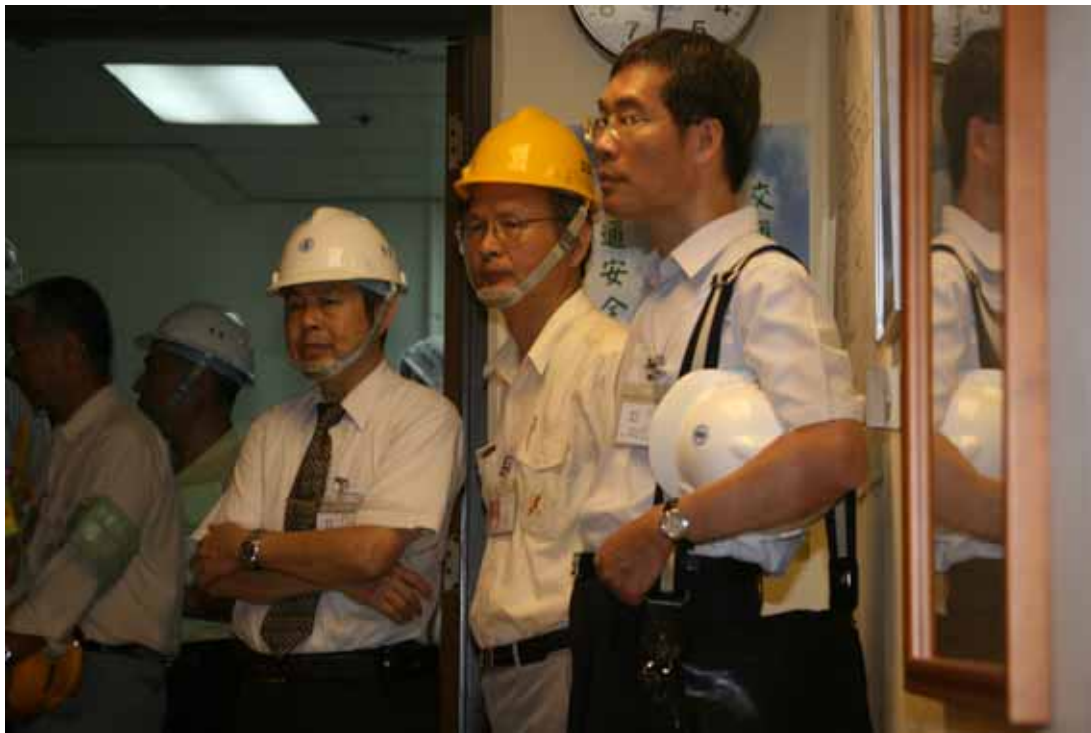
謝副主委得志（圖左）與黃副處長智宗視察技術支援中心

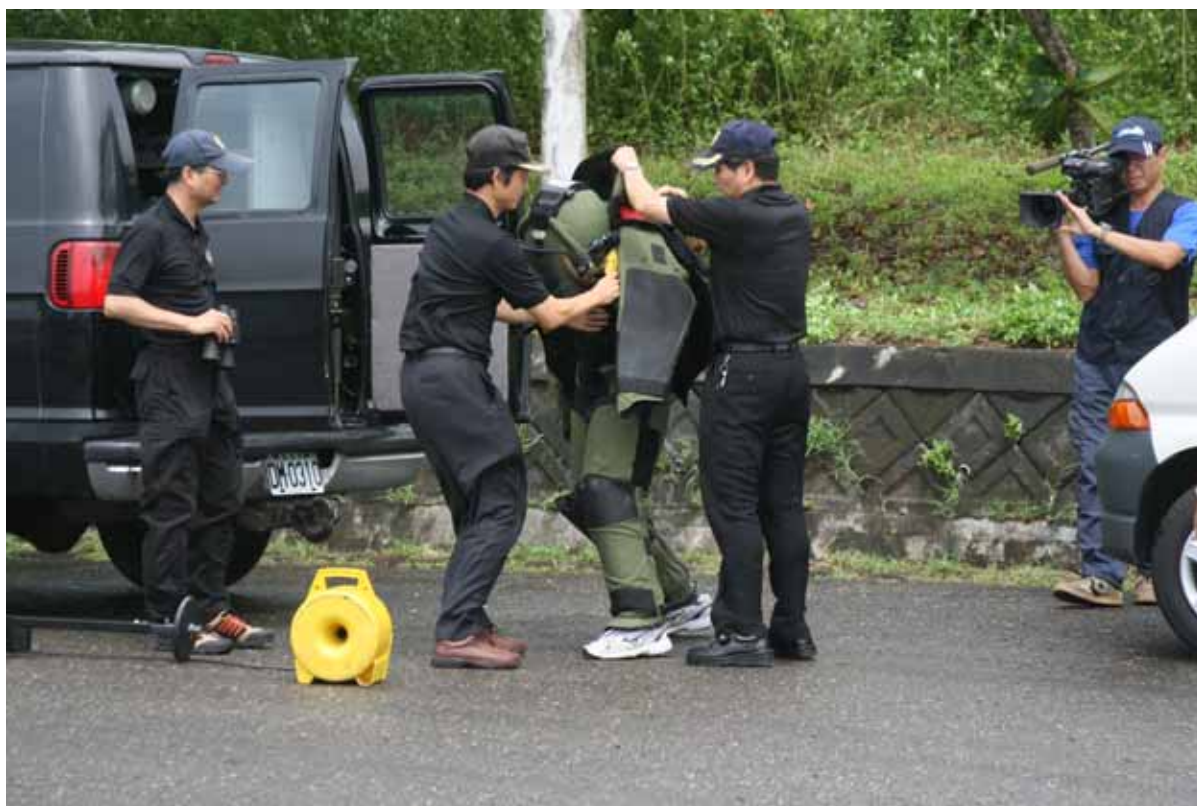
保安反恐演練之二

1. 勤務指揮中心作業流程嚴謹，負責人員執行任務明快確實。
2. 勤務指揮中心接獲汽車強闖演練通報時，通報內容敘述過快，無法聽清楚其內容，如現場情況與車輛號碼等，建議通報時講述語氣以正常清楚為原則。
3. 警力派遣由勤務指揮中心實際負責指揮，惟勤務指揮中心的硬體設備缺乏（無 CCTV 等監控畫面），因此建議由保安監控中心負責或協助勤務指揮。
4. 於核三廠第二道門前，歹徒汽車壓過雞爪釘時 4 個輪胎並未損壞，建議再檢查雞爪釘是否能有效制止汽車行進。
5. 第二道門前保警接近受傷歹徒時並未立即移開受傷歹徒身旁之手槍。

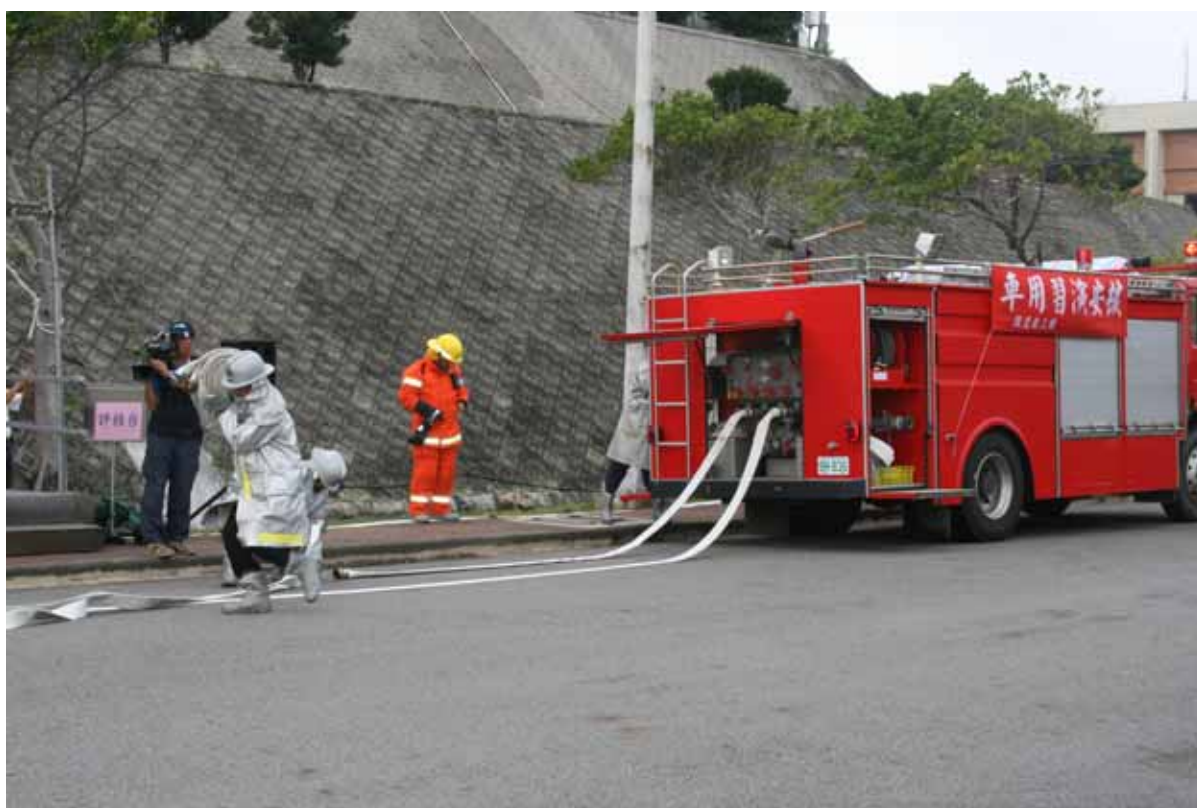
消防應變作業演練之二

1. 演練逼真，作業熟練，值得嘉許。
2. 劇本假設消防栓不可用，改由備用水池取水，甚具演練價值。
3. 廠內消防隊消防車於火警發生後超過 10 分鐘才到達現場，請檢討改進。
4. 1420 救火程序程序書一般規定「發現火災後應立即通知廠內消防隊滅火」，但於 TSC 成立後之通知規定增加很多程序，致影響通知廠內消防隊滅火時間。建議檢討修訂 1420 救火程序程序書，明確要求發現火災後應立即通知廠內消防隊滅火，不論 TSC 是否成立，或是否已利用現場消防器材滅火。
5. 廠內、外消防人員於安裝消防搖擺式砲塔射水後，未因應火災情勢變化、風向變化，調整消防砲塔射水方向，建議檢討相關作業程序。

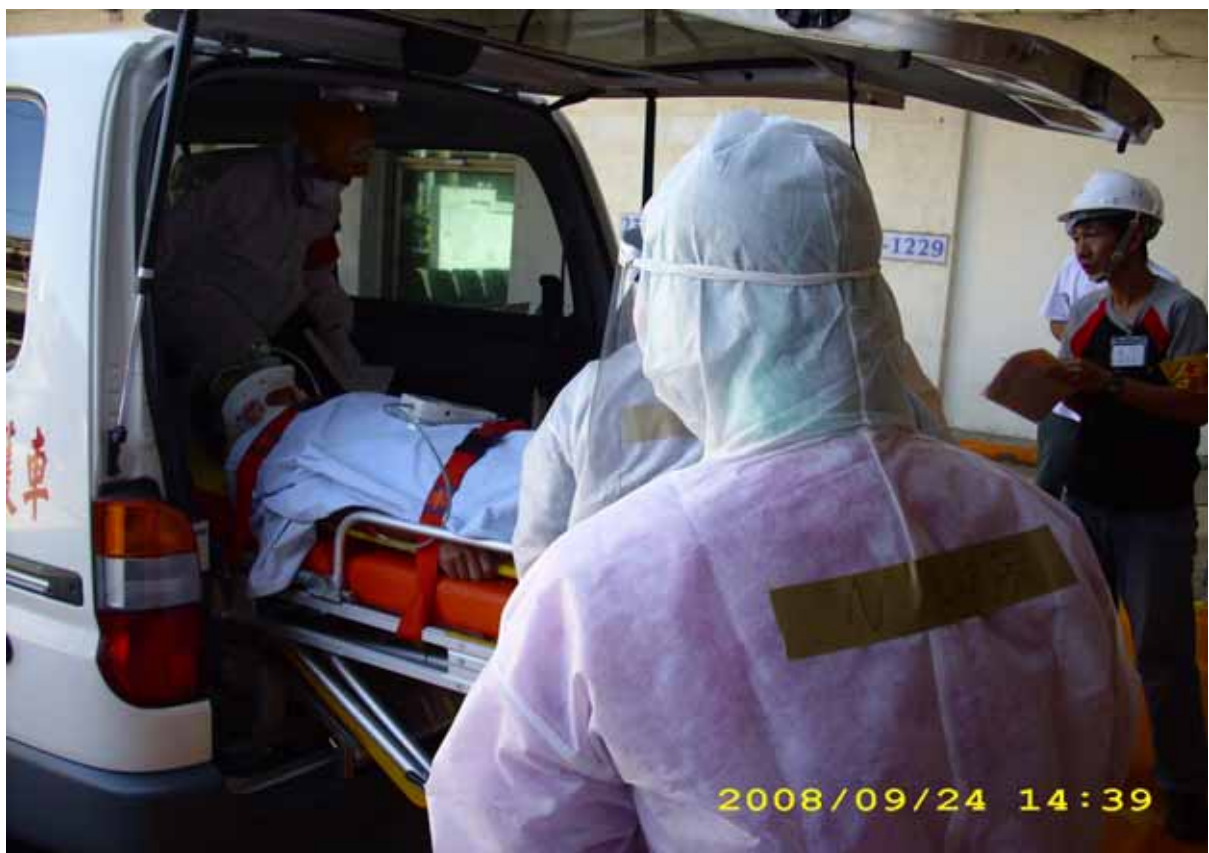
救護去污及送醫作業演練之二

1. 急救及去污處理動作確實，受傷狀況研判快速正確，報告確實。
2. 通知與動員作業良好，惟緊急再入隊與 TSC 連絡時須脫下防護面具，此情況若於實際情況下易造成受污染之情形。
3. 後送醫療作業中，送傷者上救護車時，將氧氣瓶放置於傷者腳上(雙腳間)，若於實際情況，易造成傷者二次傷害。

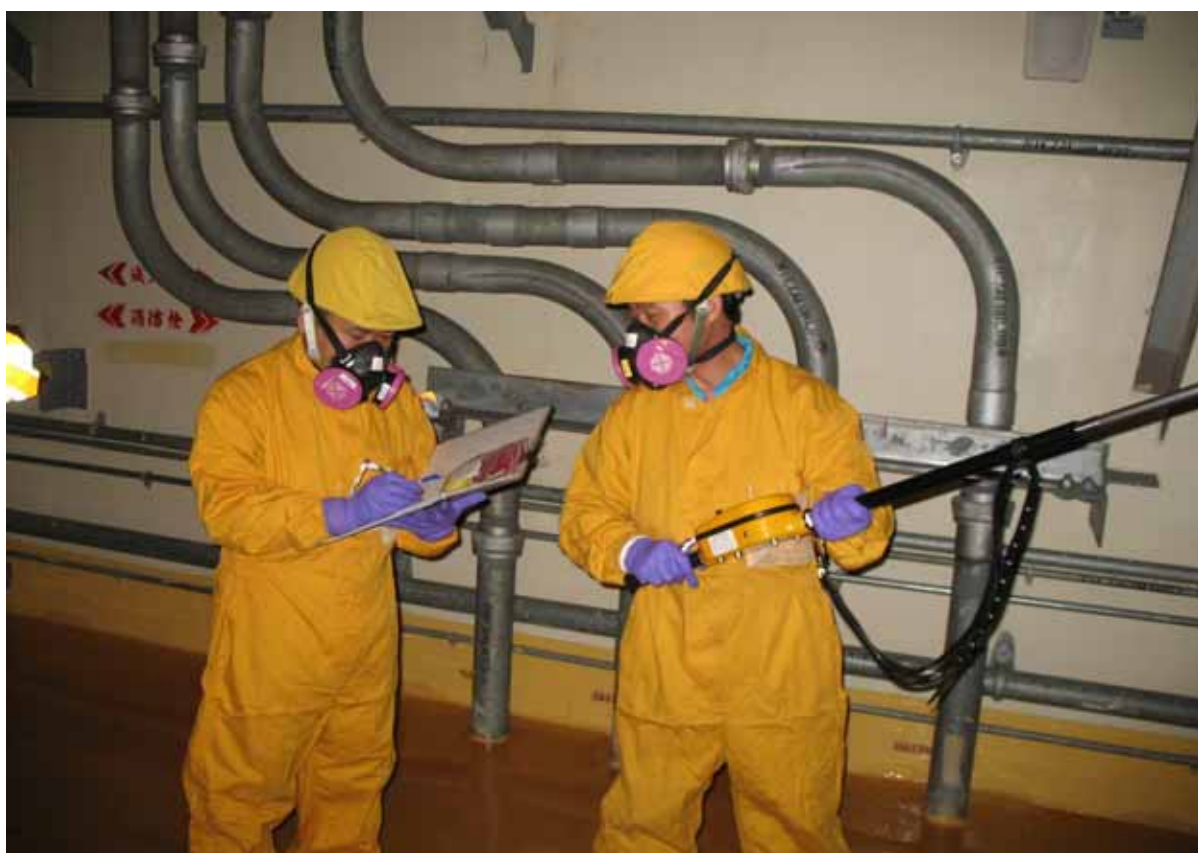
廠房/廠區輻射偵測作業演練之二

1. HPC 動員與應變程序均依程序書 1409 確實執行，進行廠房緊急輻射偵測作業，演練逼真確實，指揮良好，表現可圈可點。
2. HPC 主任依 HPC 動員查證表作業，惟百忙之中未填寫動員查證表，經原能會視察員提醒後才完成填寫作業。
3. HPC 動員成立前即有部分人員進駐 HPC 作業場所。
