# 核二廠反應爐錨定螺栓事故

# 錨定螺栓的肇因分析與修復

# 核二廠1號機反應爐支撐裙板錨定 螺栓破壞及疲勞評估報告

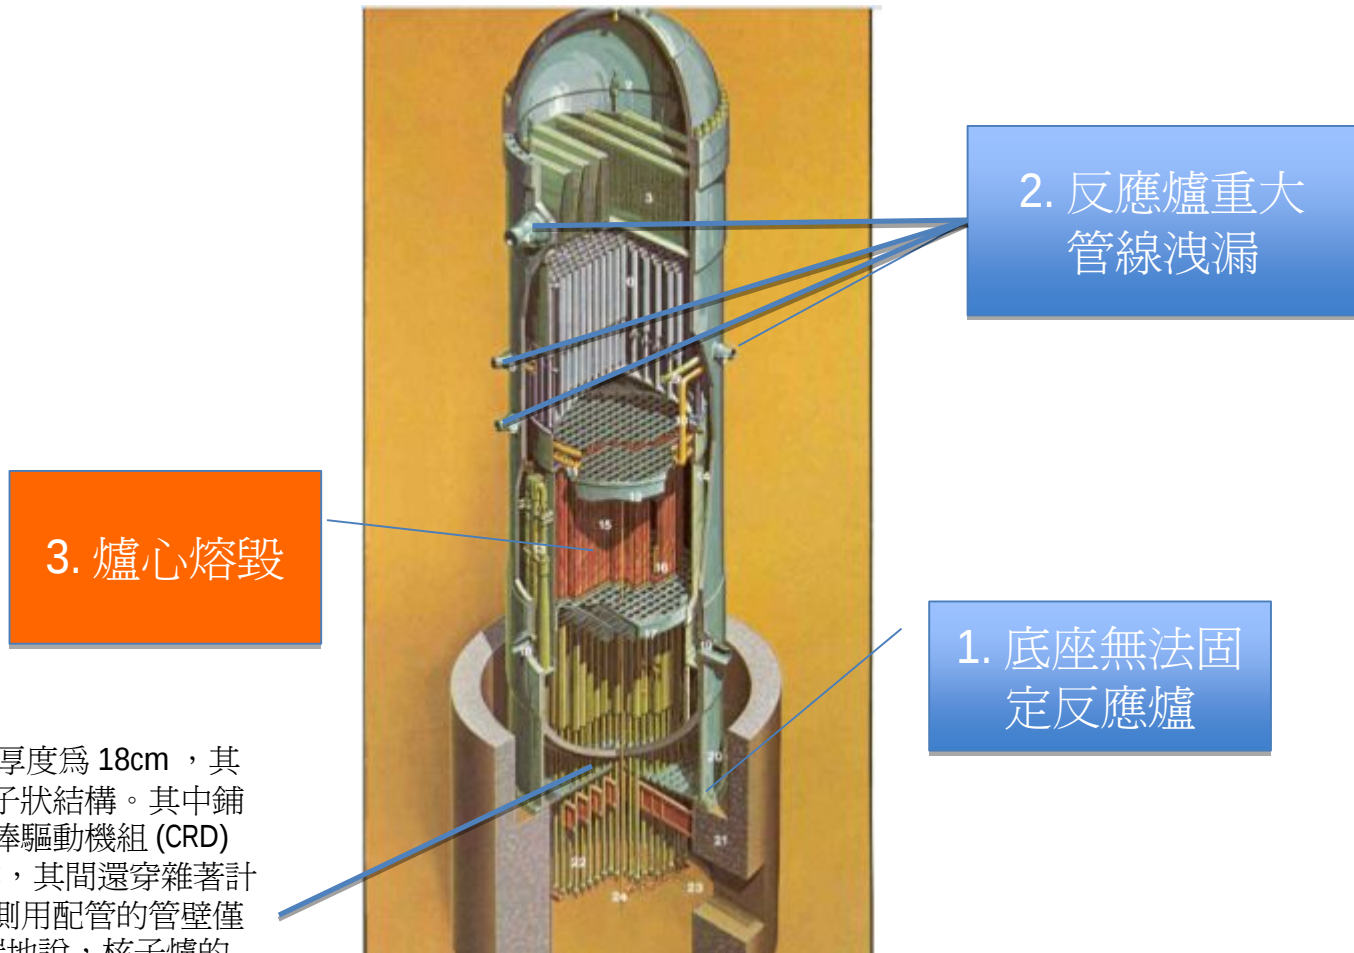
BWR 核子爐底部的厚度為 18cm，其下呈現蜂巢式的格子狀結構。其中鋪設著被稱為「控制棒驅動機組 (CRD) housing」的配管群，其間還穿雜著計測用配管。這些計測用配管的管壁僅有 6mm，因此極端地說，核子爐的底部其實只有 6mm 的防禦厚度。-- 菊地洋一，日本核工專家，美國奇異公司企劃工程管理主任

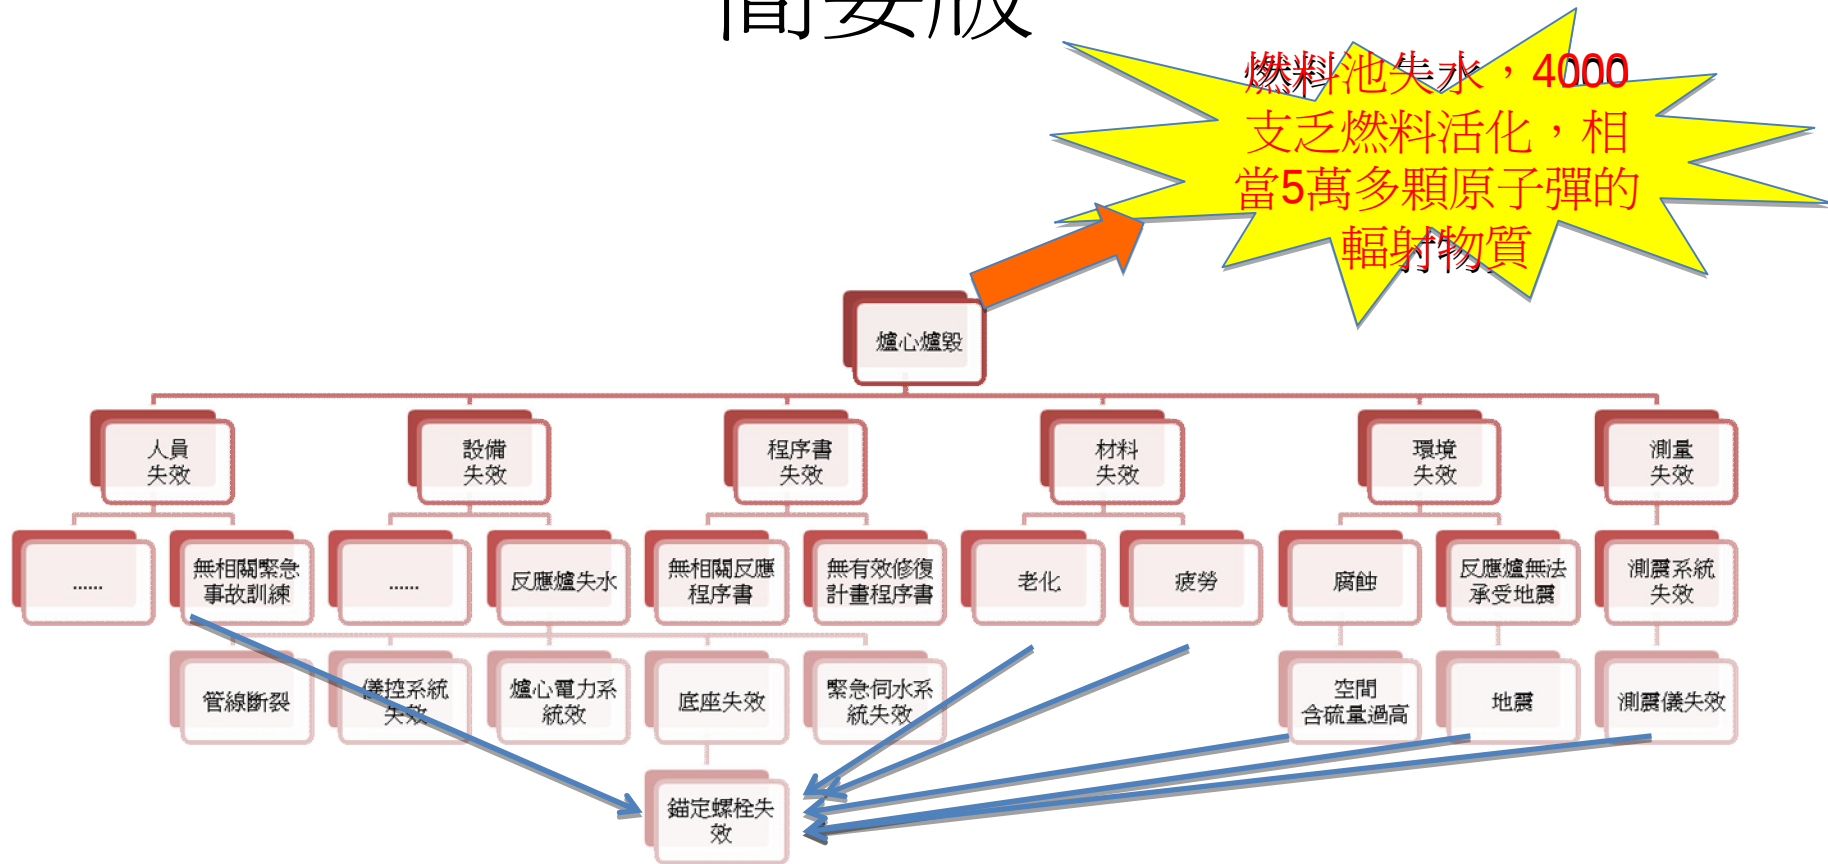
# 失效樹分析 簡要版

PRA或失效模式要找出「肇始事件（Initial Event/Top Event）」

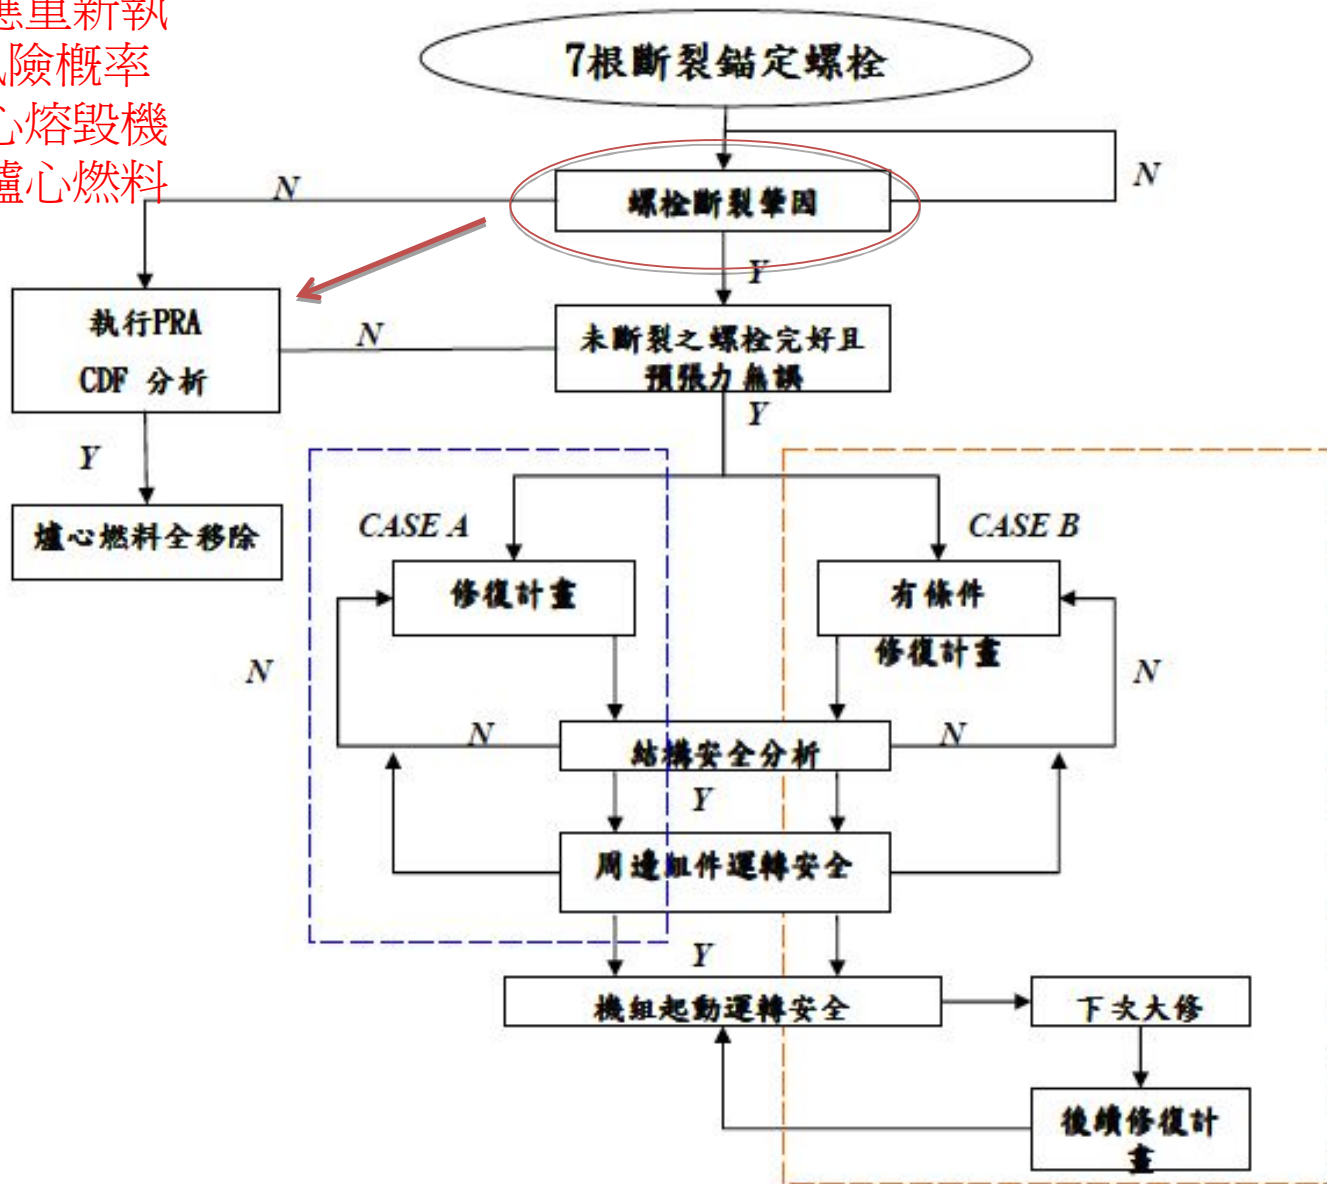
- 4月25日的專案審查會上，核管處長陳宜彬說：今天就螺栓做的金相檢查等等，但是他不代表是所謂的肇因分析，先要講清楚，不能把（核研所）的報告當作是你們的肇因分析，因為所謂的肇因分析的話，你要找出來力的來源是什麼？
- 至5月14日的專案會議，台電所謂的肇因分析，仍是核研所的金相分析，力的來源是什麼？仍然一無所知。

螺栓斷裂力的來源不明，就應重新執行PRA（風險概率評估）爐心熔毀機率分析、爐心燃料全移除。
