#1機反應爐支撐裙板錨定螺栓斷裂 處置報告

核 二 廠
汪 雅 政
101年4月3日

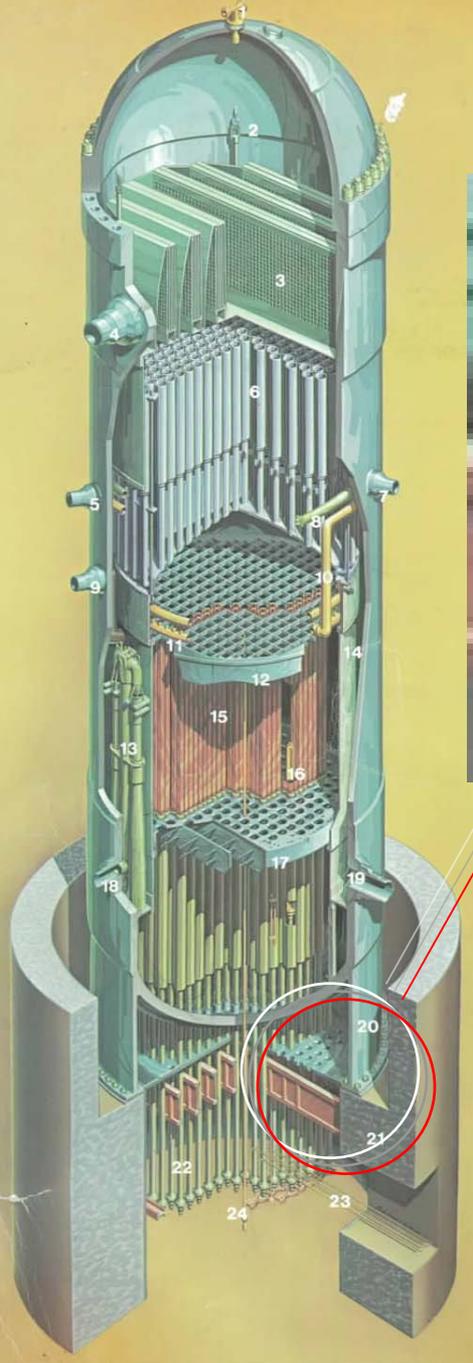
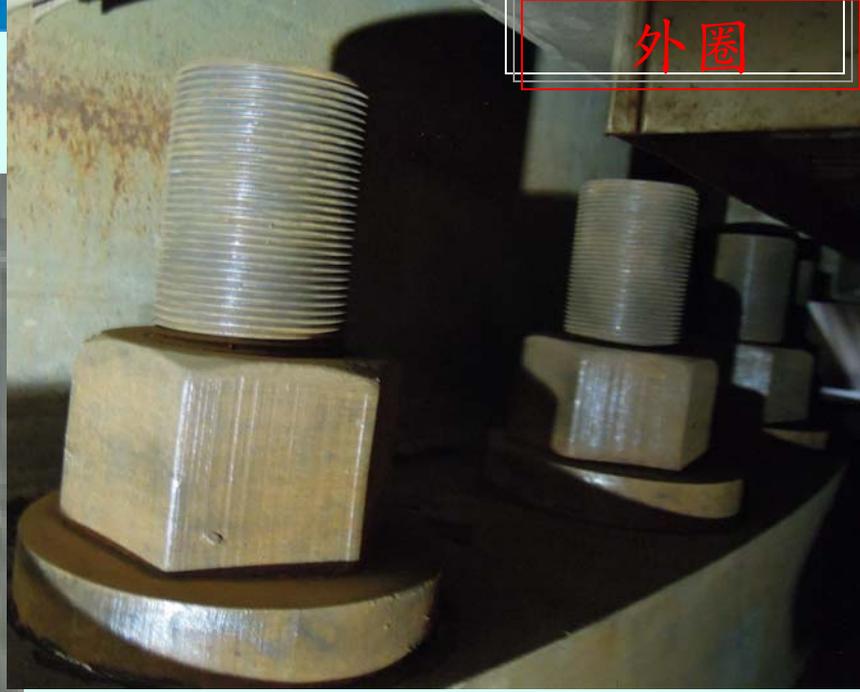
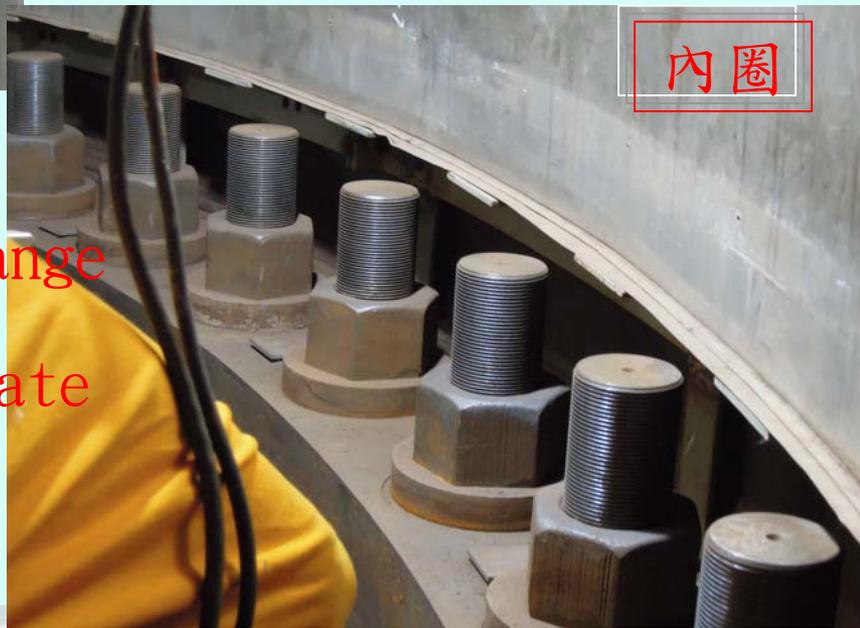
設備位置說明

- 核二廠反應爐為GE公司 BWR-6形式；反應爐下方之支撐裙板法蘭藉由內、外2圈各60支之錨定螺栓連結至基座(Pedestal)上之載板(Mounting Plate)，藉由摩擦力(Friction Joint)將反應爐之剪力負荷(shear loads)傳遞至基座。(AISC code)
- 錨定螺栓材質為ASTM A-540 Gr. B23 Class 1，直徑為3吋，長度26吋。螺栓預力為680KIPS。(subsection NF of ASME section III)

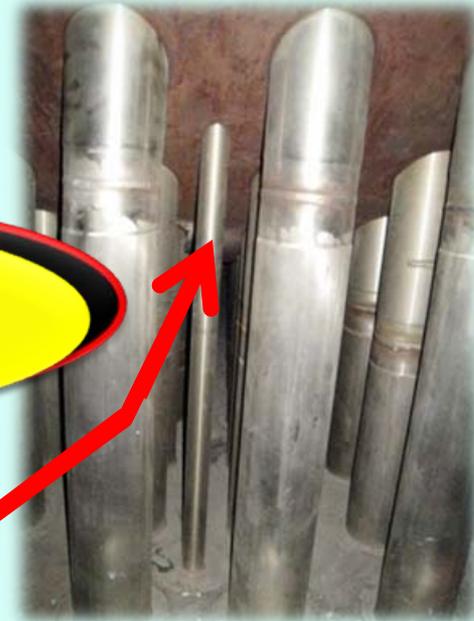
屏蔽前

0.4~0.7mSv/h
(屏蔽前)

In-Core Housing :
20~30mSv/h

區域	爐底區	螺栓區
屏蔽前(mSv/h)	1.0~2.0	0.4~0.7
屏蔽後(mSv/h)	0.5~1.0	0.4
