核二廠 2 號機 107 年 3 月 28 日

機組急停事件審查報告

行政院原子能委員會  
中華民國 107 年 06 月

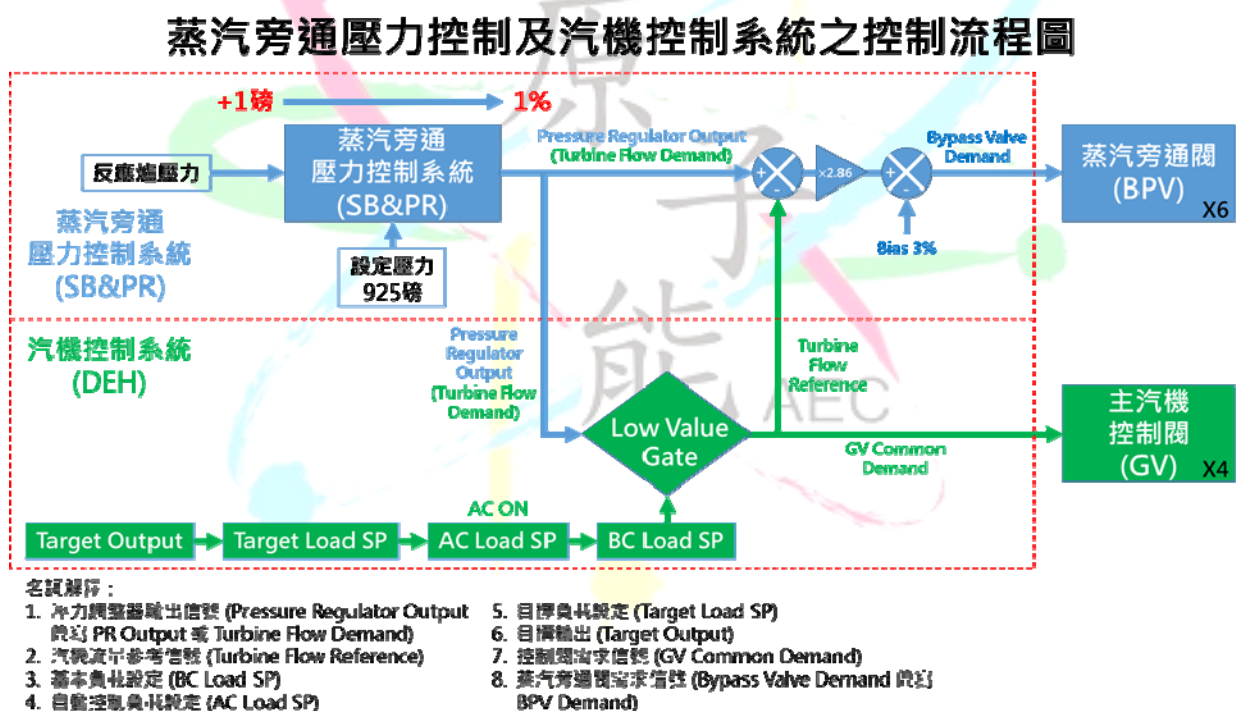
圖 6 蒸汽旁通壓力控制及汽機控制系統之控制流程圖

經台電公司進行可能肇因研判，本次急停事件源自於蒸汽旁通壓力控制輸出信號不穩所致，引起汽機蒸汽控制閥週期性波動，造成反應爐保護儀器 OPRM 動作，進而引動反應爐保護系統動作而急停。初始爐壓波動發生的機制可確認係因 Pressure Control on GV 控制權更迭，引發蒸汽旁通壓力控制系統輸出信號週期性波動所致。然爐壓控制權轉換為機組起動過程之正常設計，控制系統設計於波動干擾結束應能衰減波動，而此週期性波動無法被有效衰減，其原因推斷可能為下列設備異常所引發，包括：汽機控制系統(DEH)、蒸汽旁通閥(BPV)與汽機蒸汽控制閥(GV)、信號傳輸、蒸汽旁通壓力控制系統(SB&PR)，如圖 6，逐一釐清如下：

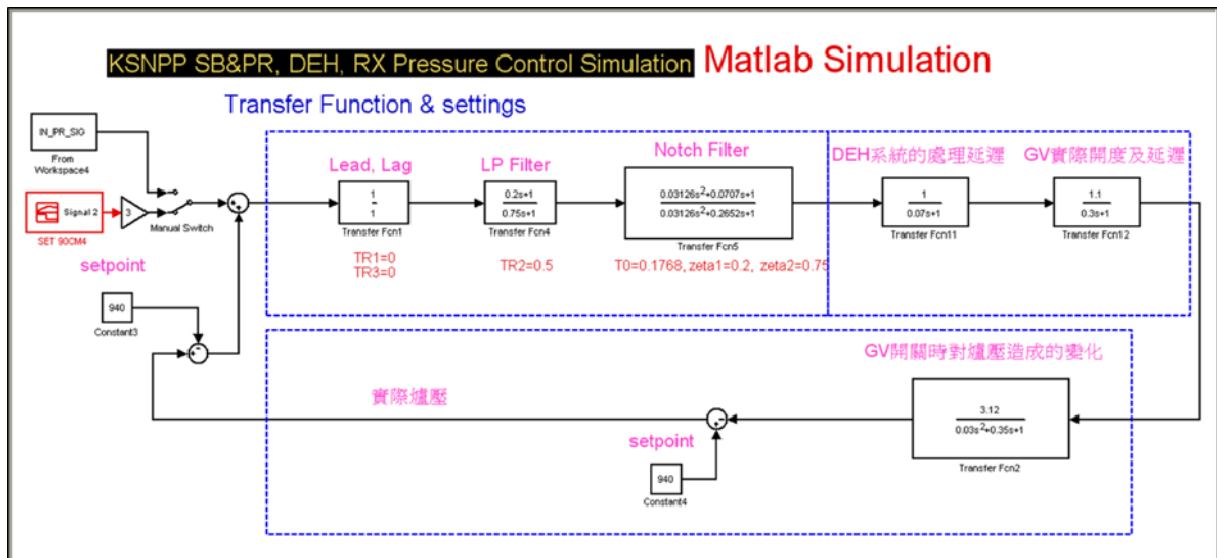
圖 7 SB&PR 系統壓力控制功能方塊圖

台電公司以 2 號機 3 月 28 日急停前的爐壓數據，加上急停前相同的控制參數做為輸入信號，建置 Matlab Model(如圖 7)進行模擬分析。

其模擬結果顯示，事件當時之調校參數仍未達合適調諧(如圖 8)，無法有效衰減系統界面的壓力擾動信號，仍需持續再調校。
