2002/5/18聽證會發言資料

5/16交付林委員之報告(5/9錨定螺栓超音波檢測經過報告)

RPV SUPPORT SKIRT ANCHOR BOLTS 反應爐支撐裙板錨定螺栓

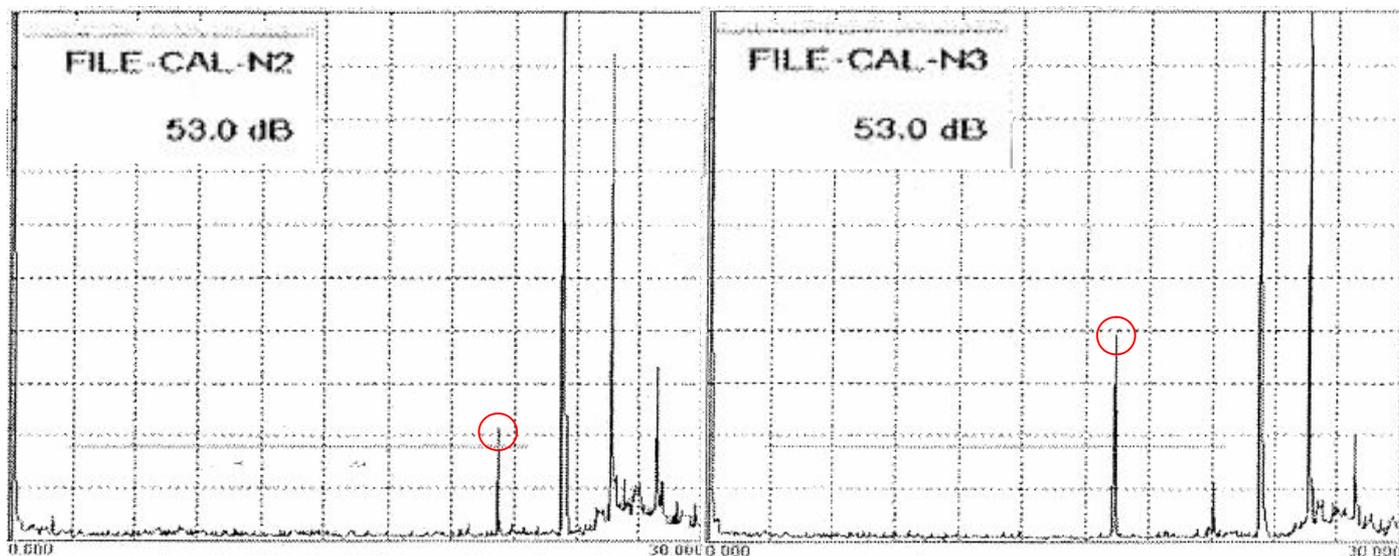
5/16交付林委員之報告(5/9錨定螺栓超音波檢測經過報告)

台電刻意大幅調低檢測顯著度，
使顯著度僅達前次檢測 $1/4 \sim 1/2$

當N2 notch顯著度大幅降低，個別螺栓顯著度亦隨著大幅降低，而使管制機關與社會大眾受其誤導，誤以為沒有裂紋

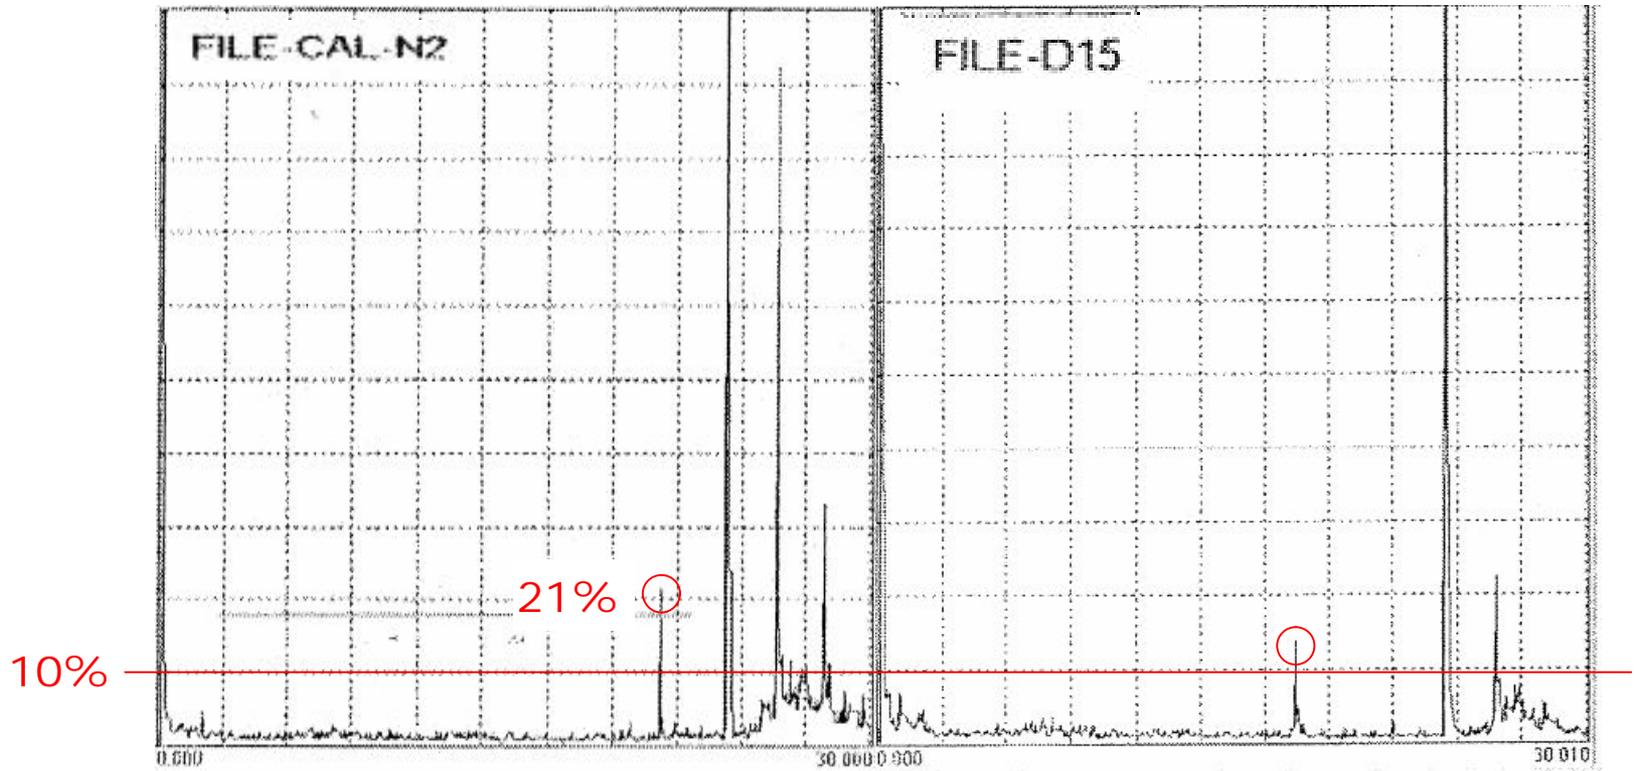
嚴重裂紋，波幅 >10%

- 嚴重裂紋 9 根，波幅 >10%
計有D15, OA5, OA7, OA9, OA11,
OA12, OB10, OC10, OD15

中度裂紋 20 根，10% \geq 波幅 $>6\%$

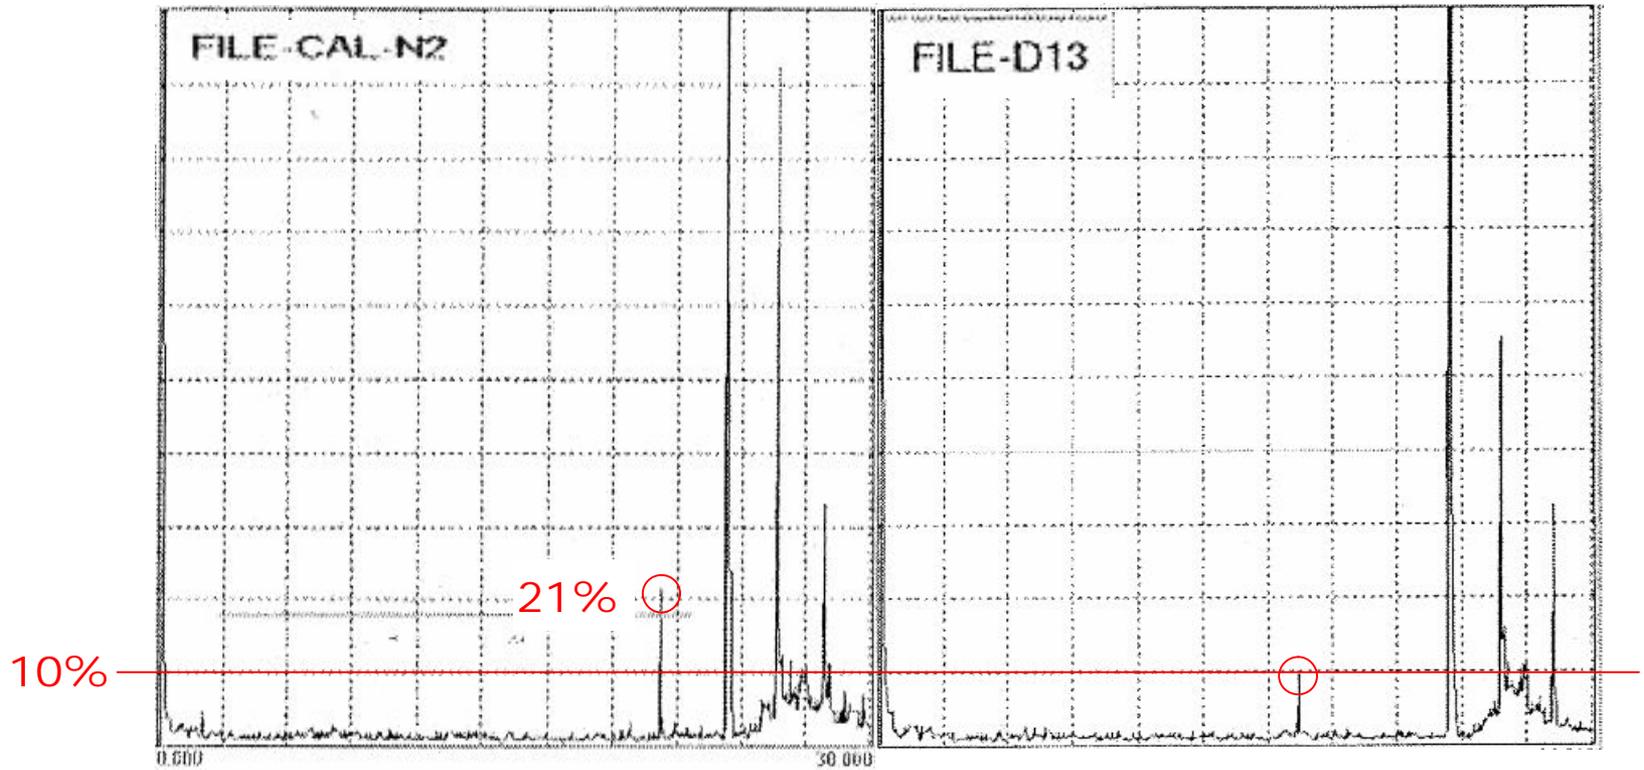
RPV SUPPORT SKIRT ANCHOR BOLTS 反應爐支撐裙板錨定螺栓

● 嚴重裂紋 9 根，波幅 >10%
計有 D15, OA5, OA7, OA9, OA11,
OA12, OB10, OC10, OD15

● 中度裂紋 20 根，
10% ≥ 波幅 >6%

計有 B4, C13, D13, OA1, OA10,
OA13, OA15, OB1, OB2,
OB3, OB4, OB5, OB7, OB9,
OC2, OC7, OC13, OD1,
OD13, OD14

不合格螺栓逾總數30%

完全斷裂	:	3根，內3、外 0
裂紋深 2.5mm以上	:	4根，內4、外 0
嚴重裂紋	:	9根，內1、外 8
中度裂紋	:	20根，內3、外17
輕微裂紋	:	許多，待統計
輕微裂紋不計，即有36根，達總數30%。

重作校驗、檢測、比對，才能檢出各級裂紋深度。
