# 核二廠 1 號機第 25 週期 燃料破損專案報告

(可對外公布版本)

台灣電力股份有限公司

106 年 4 月

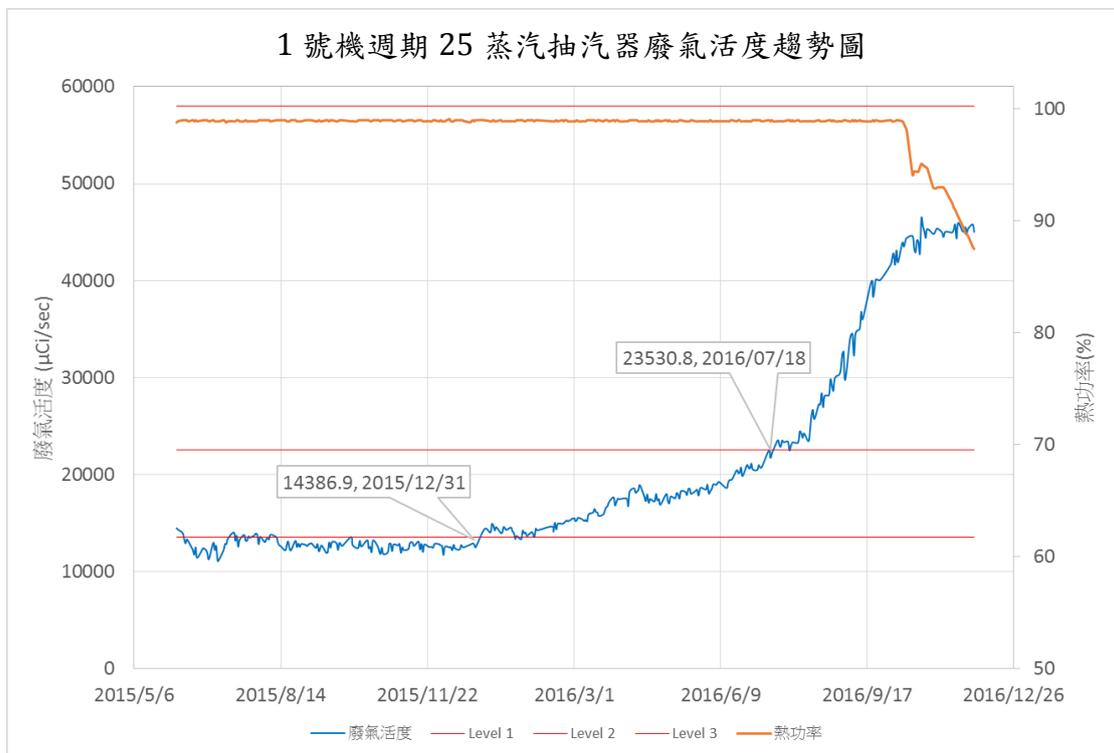
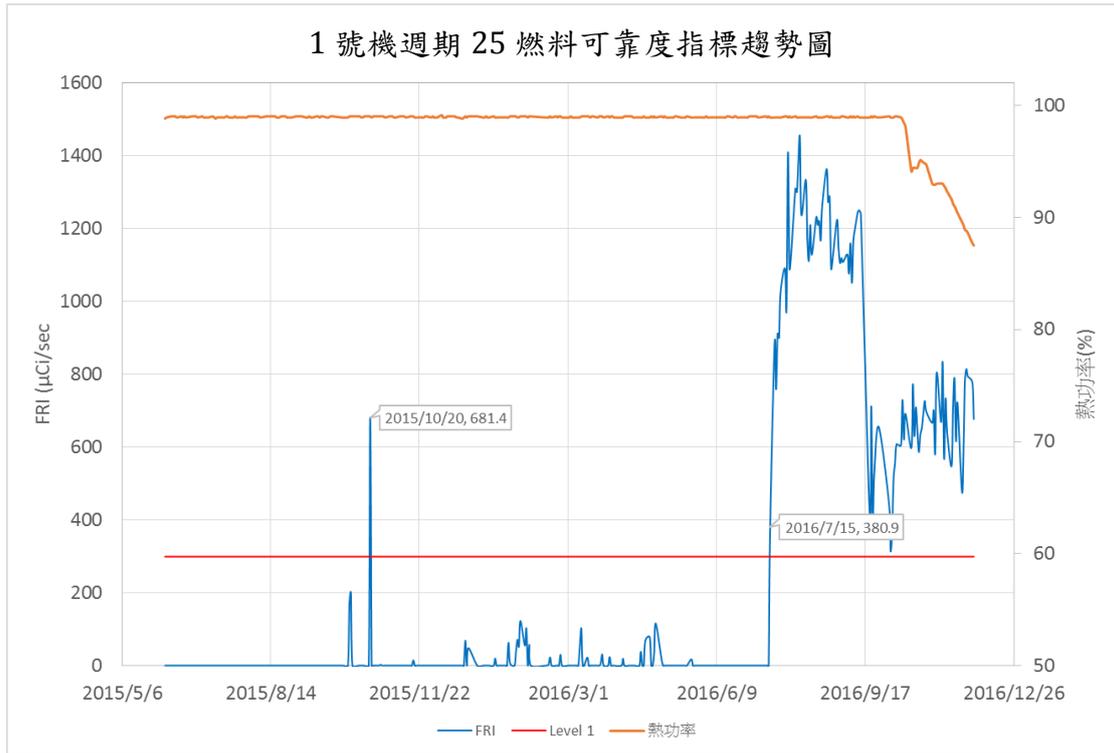
本次燃料護套洩漏依上述準則，FRI 僅達到一階行動階段，且離二階行動階段尚遠，惟一號機本週期末六種廢氣總活度最高已達 46,455  $\mu\text{Ci}/\text{sec}$ ，接近三階行動階段門檻之 50,000  $\mu\text{Ci}/\text{sec}$ ，表示本次燃料護套之瑕疵，FRI 指標可以執行反應爐局部功率抑低方式緩解，但因燃料棒內釋出迷離鈾到爐心中，導致六種廢氣總活度仍會緩慢增加(如下圖)，故本廠已重新檢討及修訂現行核燃料受損對策程序書之各階段行動標準。

本週期六種廢氣總活度及 FRI 指標如改採新標準重新檢視，則已達進入二階行動階段標準，與修訂前標準相比將更為保守，未來本廠機組週期運轉時，將監視上表所列之燃料完整性相關參數，俾及早發現護套異狀，依燃料護套洩漏各行動階段準則，採相關行動措施因應。
