# 核二廠1號機反應爐支撐裙鉸 錨定螺栓斷裂事件 聽證會

## 案情報告

報告人：核能管制處處長陳宜彬  
行政院原子能委員會

中華民國101年5月18日

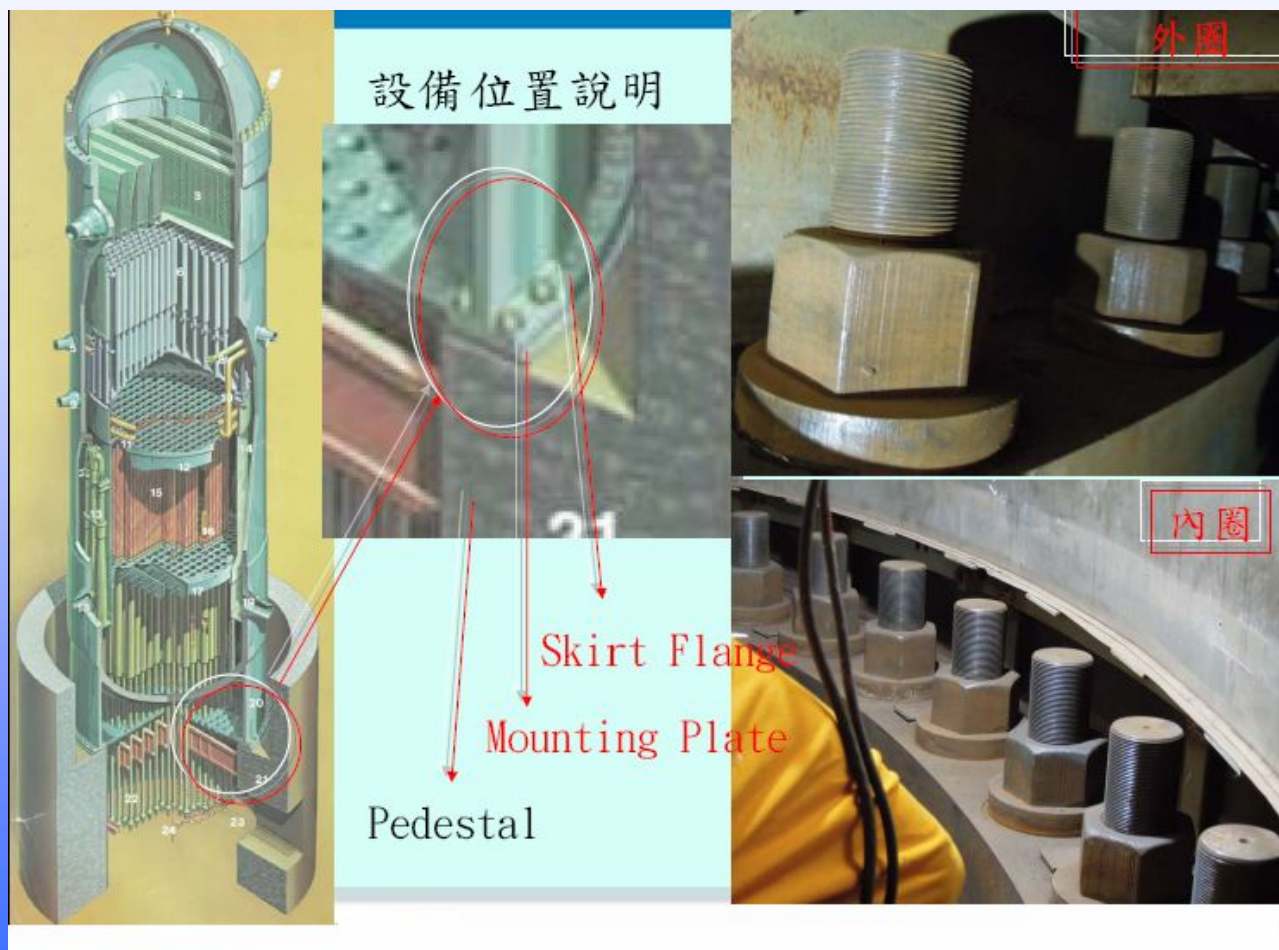
# 一、反應爐支撐裙鈑與螺栓概述

- 錨定螺栓規格為ASTM **A-540** Gr. B23 Class 1，直徑**3吋**，長度**26吋**。
- 安裝狀況：螺栓下半部錨定於支撐結構混凝土內，上半部以螺帽與墊圈加鎖於反應爐支撐裙板，設計要求應保有預張力**510 千磅 (kips)**以上。
- 螺栓數量：內圈、外圈各60支，共120支。
