NRD-NPP-105-21

核二廠二號機發電機避雷器
箱受損事件調查報告

行政院原子能委員會

中華民國 105 年 11 月

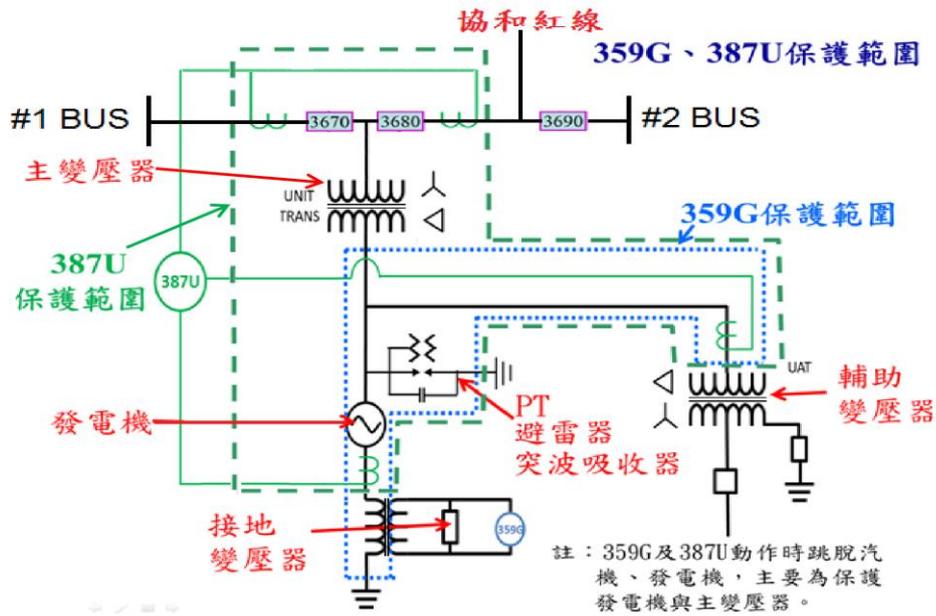
圖 12 359G、387U 保護區間示意圖

核二廠 359G 電驛保護範圍由發電機至主變壓器低壓側及輔助變壓器高壓側，在此範圍內 359G 電驛於偵測到接地時，將跳脫主汽機、發電機；387U 電驛保護範圍由發電機至主變壓器高壓側 345kV 出口斷路器 GCB 3670/3680 及輔助變壓器高壓側，在此範圍內 387U 電驛若偵測到流進與流出之電流有差異時，表示保護範圍內有接地或短路，亦將跳脫主汽機、發電機(如圖 12)。本次故障點位於 359G 及 387U 電驛之保護範圍內，電廠現場查證 359G 及 387U 電驛 A/B/C 三相故障指示牌均動作，其餘電驛未動

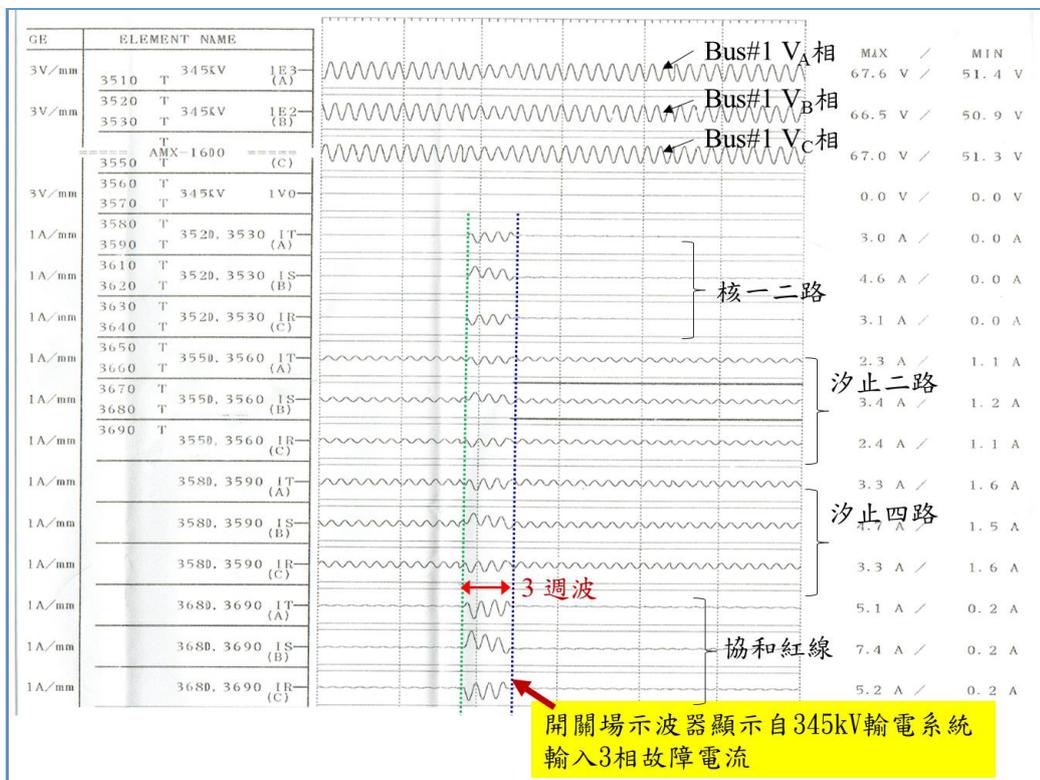
圖 14 開關場示波器記錄波形圖

作。電廠再由事件發生時序 (SOE) 紀錄(圖 13)以及開關場示波器(圖 14)，說明本次發電機之保護裝置動作情形與原設計相符。

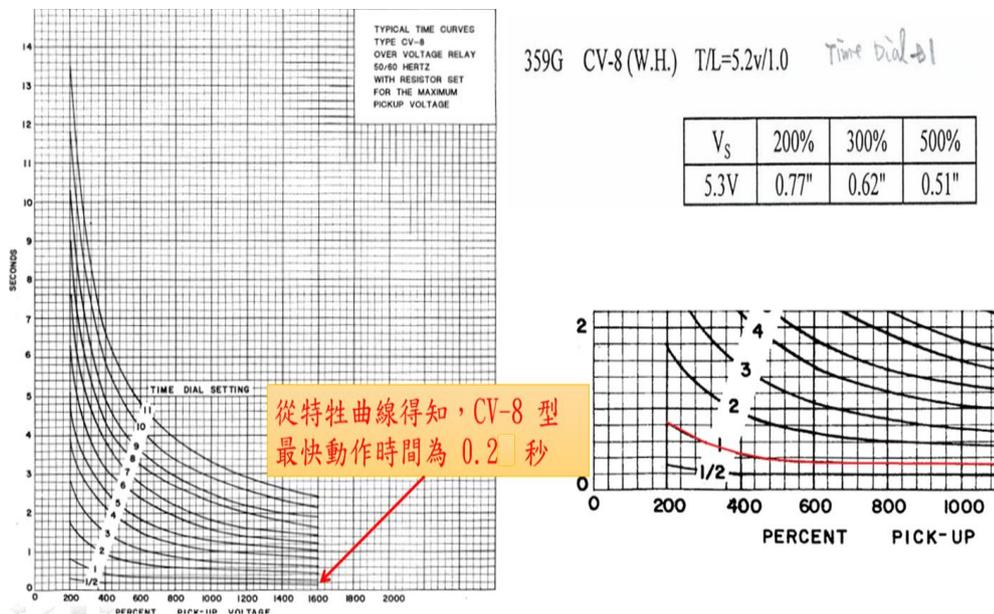
圖 15 發電機定子接地故障保護電驛 359G 動作特性

另依圖 15 之 359G 說明書之特性曲線，359G 於接收到接地電流超過設定值後，再透過轉盤最快動作時間係 0.2 秒，即當系統發生單相接地故障時間至少會維持 0.2 秒。另再檢視 387U 說明書之特性曲線如圖 16，其動作時間為 1.1~2.2 週波（約 0.018~0.037 秒），兩電驛動作速度差異甚大。再由圖 13 之核二廠事件時序資料（SOE）紀錄顯示，因 359G 電驛較 387U 電驛先動作，顯示本事件先發生單相接地，再引發三相短路故障。

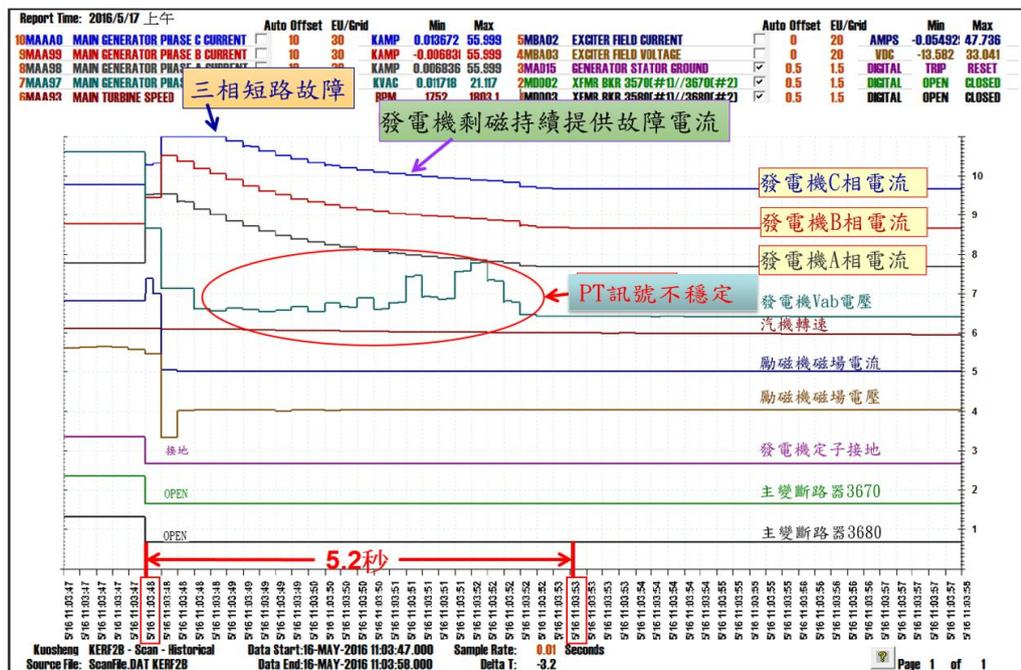
圖 17 ERF 電腦紀錄圖

台電公司再由核二廠之 ERF 電腦紀錄(圖 17), 說明事故前發電機三相電流均穩定, 事故瞬間發電機三相故障電流則均異常升高。359G 電驛動作跳脫發電機及主汽機, 由於發電機的旋轉慣性及發電機剩磁, 仍提供約 5.2 秒故障電流(其中在 5.2 秒剩磁產

生之故障電流期間，發電機端電壓仍有異常升降之情形，電廠說明係 PT 訊號不穩定，其不穩定之原因為發生三相短路故障之後，避雷器箱產生大電弧，該電弧隨著發電機殘餘磁場之衰減而持續減小，因電弧及雜訊之影響而使 PT 所偵測到之電壓訊號呈不穩定狀況。此時機組已為跳機狀態，對機組無其它影響)。

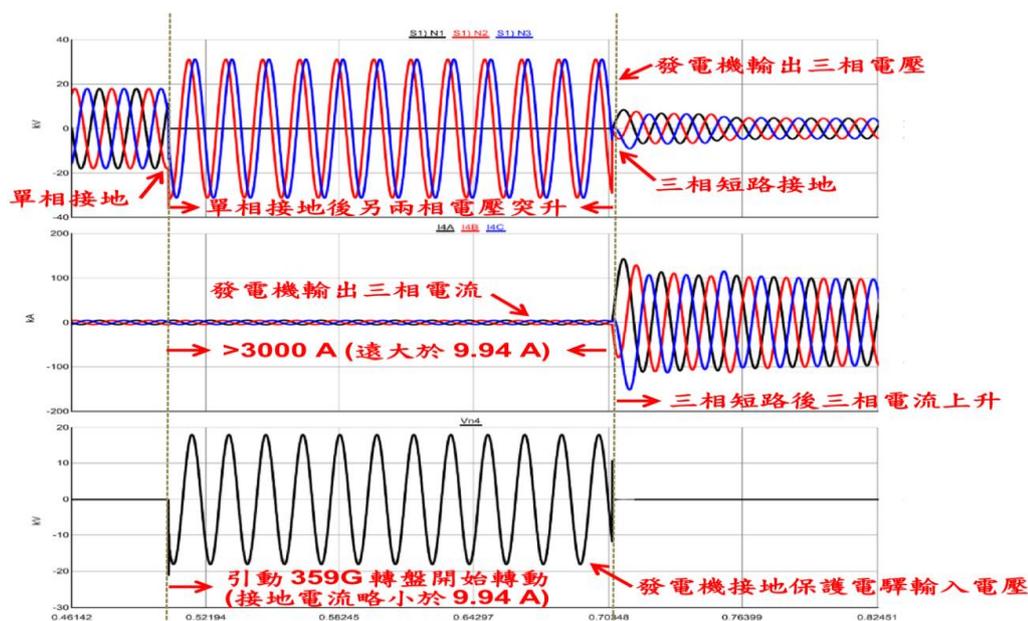
圖 18 核二廠 2 號機事件模擬結果細部放大圖

台電公司亦以實際系統參數，利用即時數位模擬系統 RTDS (Real Time Digital Simulator, RTDS)，建立模型進行單相接地情況之分析，其模擬結果如圖 18 所示，模擬結果顯示當系統發生單相接地故障時，其餘兩相電壓將突升，最嚴重突升至 1.732 倍正常運轉電壓，因發電機中性點以高阻抗接地，接地電流略小於 9.94A ($22\text{kV}/1.732 / ((14.4\text{kV}/240\text{V}) 2 \times 0.355\Omega) = 9.94\text{A}$)，

而此時因三相電流大於 3kA，所以發電機輸出之三相電流不會有明顯變化，但發電機定子線圈接地保護電驛（359G）在單相接地故障電流大於 0.25 安培即可偵測到而動作。同時另兩相電壓突升造成相關設備絕緣破壞，導致三相短路故障；此時，三相發電機電流突升至 56kA 以上，造成發電機差動保護電驛（387U）動作。當三相短路事件發生 3 週波後，斷路器 CB3670 及 CB3680 跳脫以隔離故障點，由核二廠開關場之核二-協和紅線輸電線路上電流紀錄值（記錄器捲紙之紀錄資料）與模擬結果之比較圖，顯示此 3 週波之三相電流紀錄波形與模擬結果趨勢一致（如圖 19）；此時亦同時造成 345kV BUS 電壓降，由核二廠開關場相量測單元（PMU）實際電壓紀錄波形與模擬結果一致（如圖 20）。

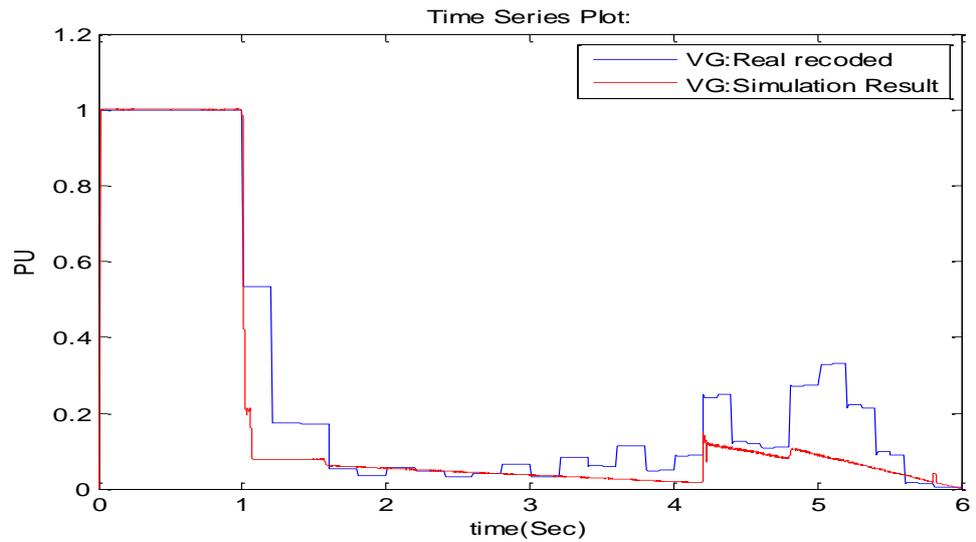
圖 21 核二發電機出口端 (Vab) 電壓紀錄與模擬比較圖

當斷路器 CB3670 及 CB3680 跳脫以隔離故障點，因發電機出口端未有設置發電機斷路器，故受發電機剩磁影響，持續提供故障電流至事件點。台電公司說明發電機出口端實際電壓紀錄值之

其中，ERF 記錄 55.999 kA 係因電流超過 ERF 之儀器設定上限所致，實際電流推算應接近理論計算值 101.6kA；實際電流紀錄值之梯形變動為電腦記錄器每 200 毫秒取一點所致。

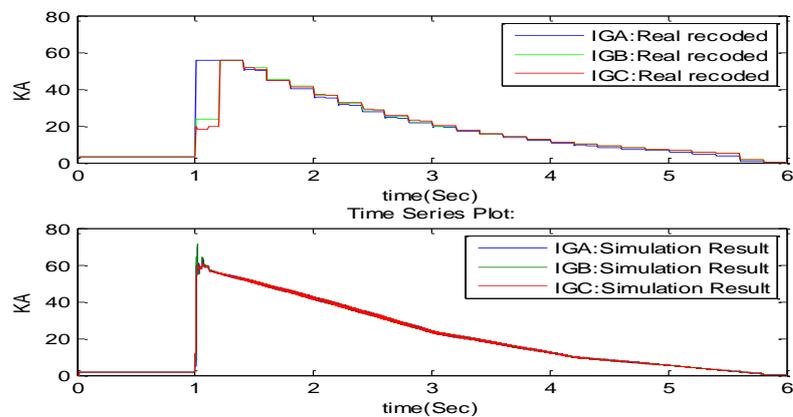
圖 22 核二發電機輸出電流紀錄與模擬比較圖

台電公司並另以當時發電機實際輸出電流紀錄值與模擬值來比較，模擬結果亦與實際顯示趨勢一致（如圖 22）。

台電公司說明依照上述模擬分析結果，可驗證並確認本次事件係由單相接地故障再轉為三相短路故障。

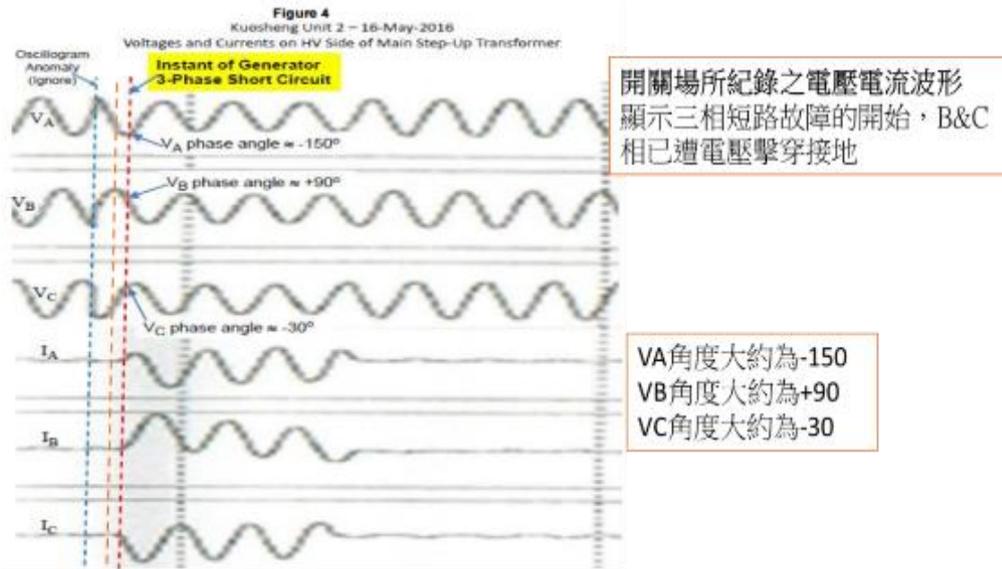
圖 23 345kV 系統三相接地故障發生時之角度

參考 SOE 動作時序，在三相短路崩潰點前，先發生單相接地故障，其餘兩相之相電壓將突升至 1.732 倍，此時在極短時間內導致相關設備絕緣破壞。依據開關場所記錄之電壓電流波形顯示，在三相短路故障時，345kV 系統之 VA 角度約為 -150° 、VB 角度約為 $+90^\circ$ 、VC 角度約為 -30° 。核二廠主變壓器繞組為 Y- Δ 接線(圖 24)，換算至發電機出口電壓側之相電壓角度，分別為 VA 角度約 -180° 、VB 角度約 $+60^\circ$ 、VC 角度約 -60° 。

依據上述分析及現場發電機三相避雷器箱均有嚴重損壞

情形，台電公司研判三相短路故障前，應由 A 相先接地損壞，才有可能同時造成 B、C 相絕緣破壞。故據此研判 A 相先發生接地，最有可能造成 B、C 相絕緣破壞。

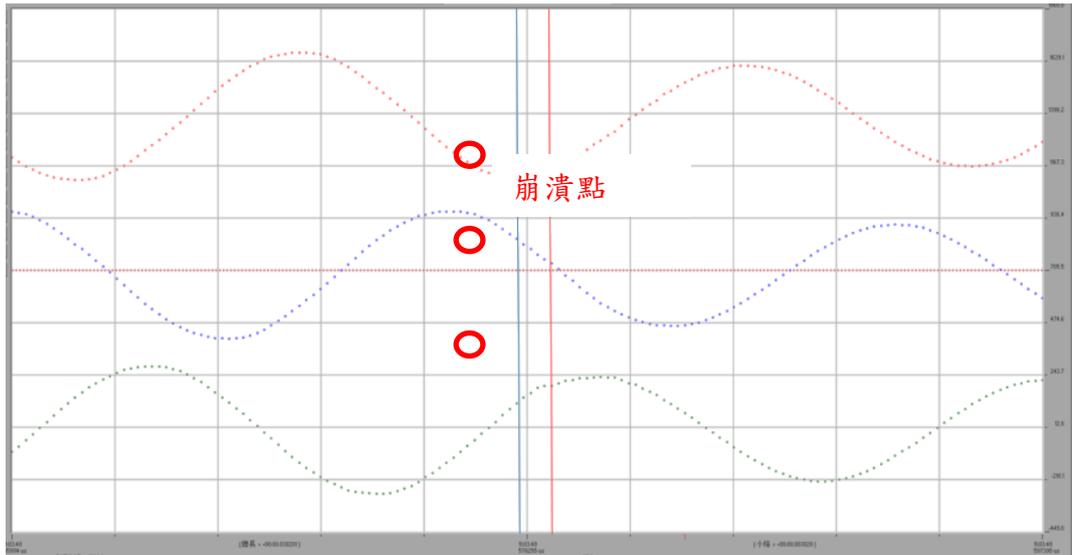
圖 26 345kV 側 PMU 監錄之電壓波形

台電公司為驗證上述推論，以取樣率較高之 PMU 監錄電壓波形資料進行分析，並與西門子廠家分析結果比對。核二廠 345kV 側 PMU 波形取樣頻率為 3,840Hz，即每週波取 64 點，每點間角度為 5.625° ，崩潰點如圖 26 紅色線所示。事件發生點落在與 -180° 差 5 個取樣點（以 A 相為基準），約為 $-180+5.625*5=-151.8^\circ$ ，圖 27 所示為三相角度。

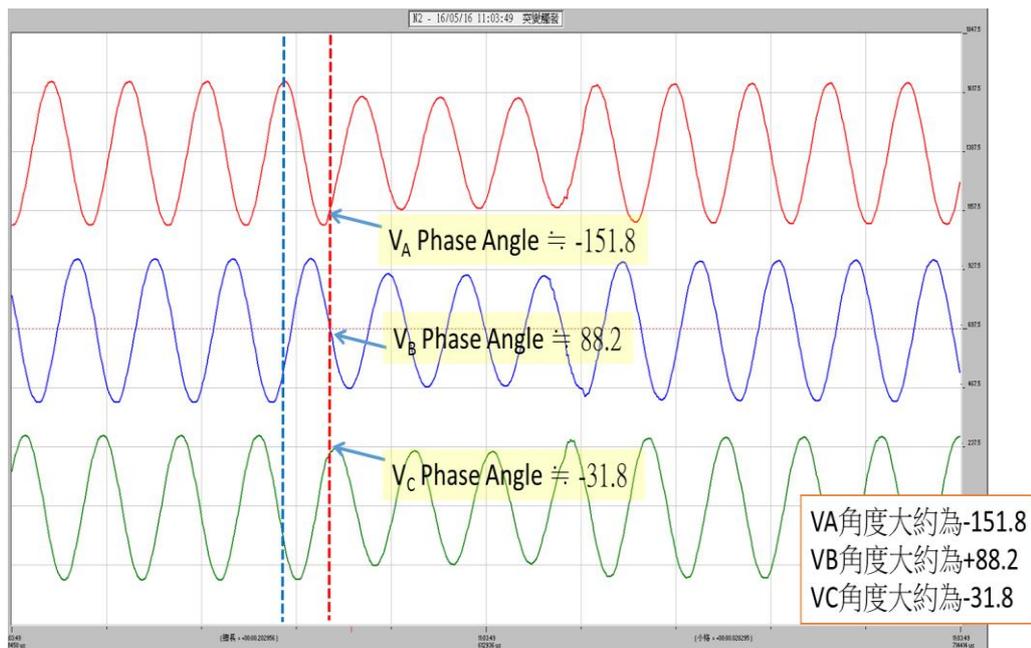
圖 27 345kV 側 PMU 崩潰點三相角度

依 PMU 崩潰點之三相角度進行電壓值之計算，PMU 角度電壓計算結果(如表 1 所示)，與西門子廠家分析結果相同。在三相短路崩潰點前，若 A 相先接地損壞，其他兩相對地瞬時電壓分別為 $V_{b-g}=27.416\text{kV}$ (B 相對地瞬時電壓)、

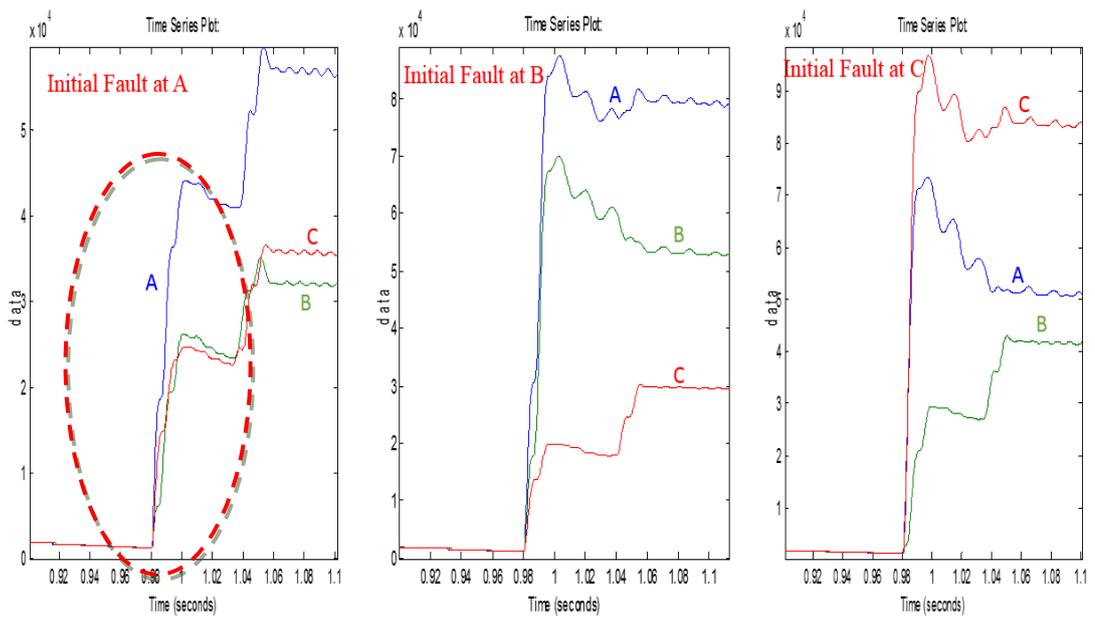
圖 28 各別單相故障轉三相故障之發電機三相電流圖

再者，台電公司由圖 23 之開關場故障記錄器之波形，確定發生三相短路之起始角度 (A 相： -150° 、B 相： $+90^\circ$ 、C 相： -30°)。再分別依各單相先接地損壞引發三相短路故障之模擬分析後，得到各別單相接地故障轉三相短路故障時，發電機三相電流變化情形(如圖 28)。再與核二廠的 ERF 紀錄相較(如圖 29 圖)發現在三相短路故障前，只有 A 相先發生接地損壞時才吻合。

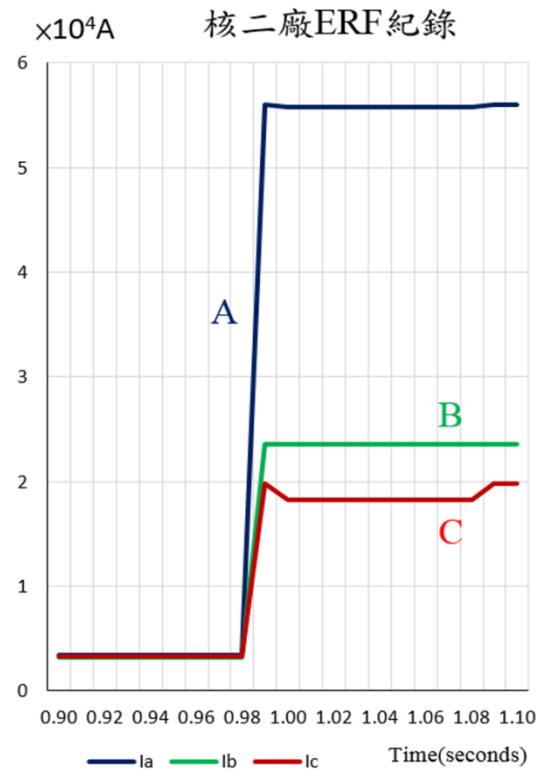
圖 29 核二廠 ERF 紀錄

台電公司說明依上述西門子廠家分析、相量量測單元 (PMU) 分析，以及開關場故障記錄器之波形資料模擬分析，綜合研判在 11:03:47.972 時，造成機組差動保護電驛(387U) 動作之三相短路故障前，係 A 相先發生接地損壞。

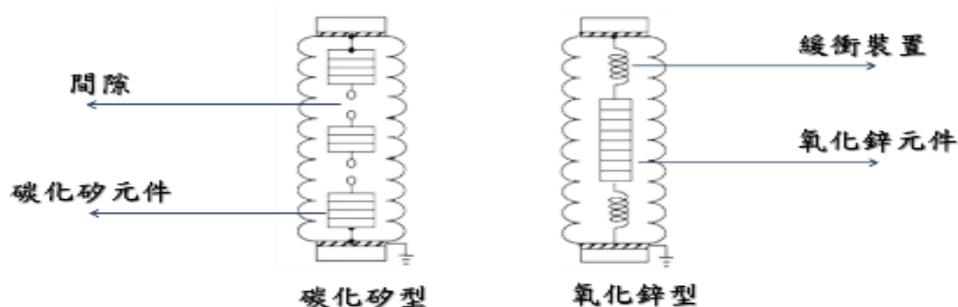
圖 33 避雷器示意圖

台電公司說明參考電力設備國際知名公司 DOBLE 於 2004 年發表之文獻顯示，碳化矽避雷器經一段時間運轉且曾導通放電過後，則間隙元件上產生之熔融銅顆粒有可能因尖端效應而導致商頻起始放電電壓降低。經過一段時間，避雷器之間隙於較小之商頻過電壓，或甚至於正常運轉電壓下，均可能造成導通。

碳化矽 (SiC) 避雷器結構如圖 33 所示，若避雷器在正常運轉電壓下導通，而釋壓閥又未動作，其內部熱應力將造成避雷器碎裂。

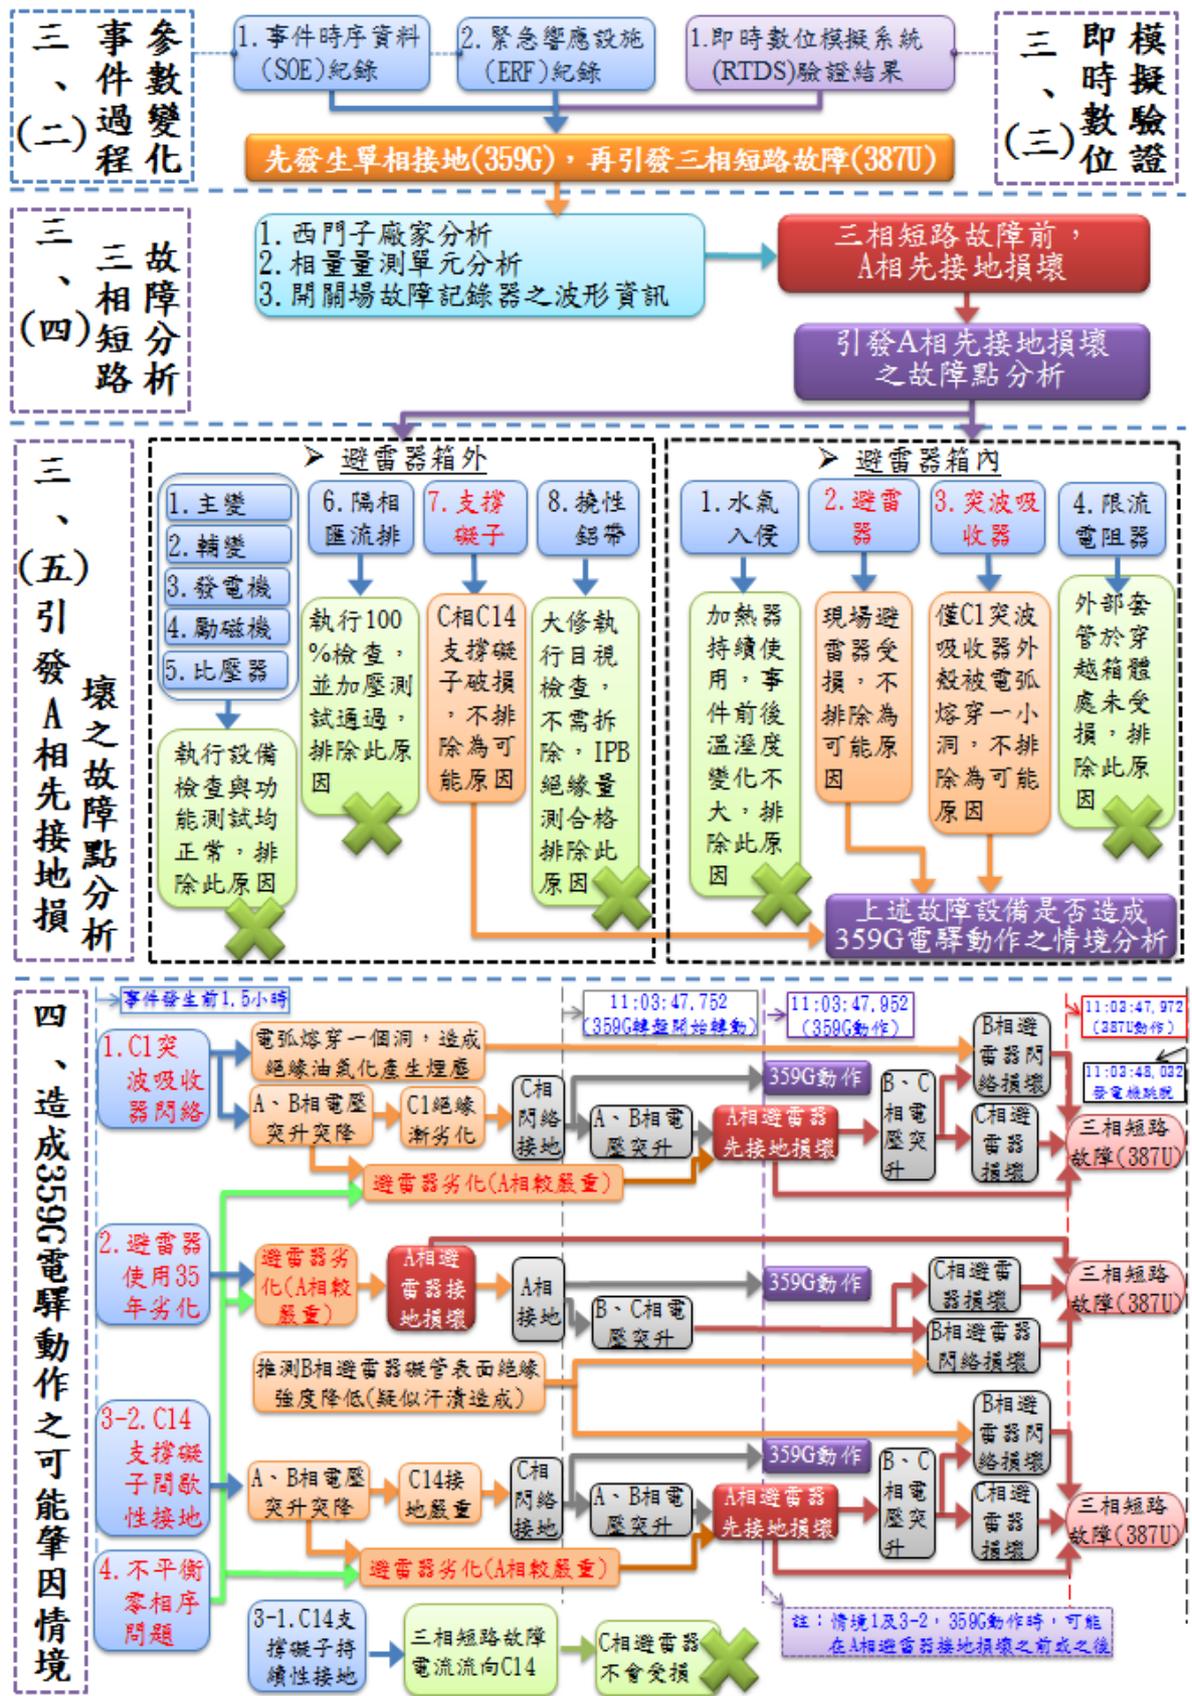
圖 34 肇因分析流程

台電公司說明因事件發生時，在 11:03:47.952 發電機定子接地故障保護電驛（359G）送出發電機及主汽機跳脫訊號，若由 359G 轉盤最快動作時間係 0.2 秒推估，發生單相接地使 359G 轉盤開始轉動的時間最慢應在 11:03:47.752，迄 11:03:47.972 引動 387U，期間至少經過 220 毫秒，約十餘週期。觸發 359G 轉盤開始轉動（11:03:47.752，甚至更早之前）之肇因，因現場無暫態記錄器致使證據不足，只能利用現場設備受損情況及依學理或組件功能特性判斷，進行肇因情境探討，來延伸推理其事故可能肇因，以補充證據之不足。台電公司分別就 C 相 C1 突波吸收器、A/B/C 相避雷器及 C 相 C14 支撐礙子，以及發電機側三相不平衡零相序問題，進行肇因情境探討，其肇因分析流程如圖 34，綜合結論如下，詳細肇因探討請參閱台電公司綜合報告第叁章：

- (c) 因現場無暫態記錄器致使證據不足，對於引發 359G 電驛轉盤開始轉動之故障點，係利用現場設備受損情況及依學理或組件功能特性判斷，進行肇因情境探討，再進一步依現場避雷器箱內、外設備受損情形，研判可能的故障點。分析結果共有下列三項：C 相 C1 突波吸收器、A/B/C 相避雷器及 C 相 C14 支撐礙子，另系統可能存有三相不平衡零相序問題，使得設備長期承受暫態過電壓，亦一併加以分析。
- (d) 經綜合肇因情境探討分析結果，發生單相接地時，引發 359G 電驛動作之可能肇因為三相避雷器因已使用多年，可能已存在有不同程度的劣化，加上在下列三種可能肇因：(1) 突波吸收器 C1 發生閃絡、(2) A 相避雷器劣化導通及(3) C14 支撐礙子存有裂痕，進而發生單相接地現象，引發 359G 電驛動作；除肇因(2) A 相避雷器劣化導通使得 A 相接地損壞外，肇因(1) 及(3) 將使 A、B 相電壓突升突降，使原劣化情況較其他二相嚴重之 A 相避雷器受到衝擊，終至絕緣破壞而使 A 相先發生接地損壞，進而引發三相短路故障，導致 387U 電驛動作。另有關發電機側三相不平衡零相序問題，主要影響則為加速避雷器劣化。

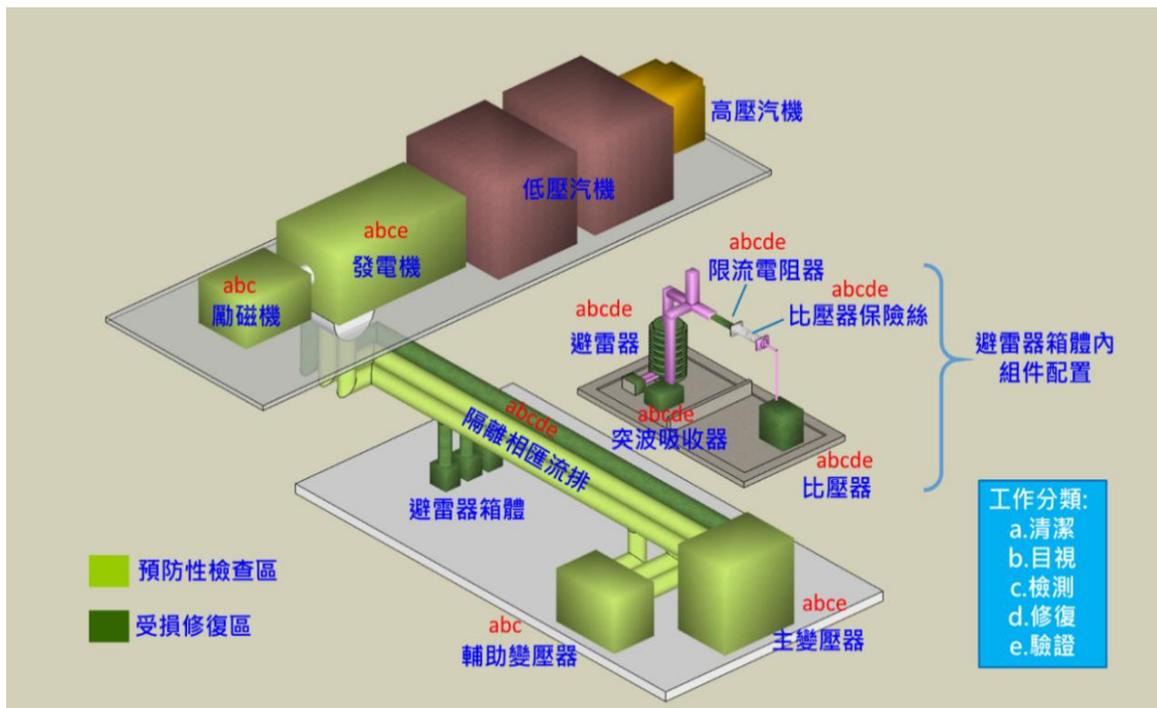
圖 38 接地電驛 359G 保護範圍內之設備檢查修復示意圖

受損設備檢查結果包括隔相匯流排 C 相水平段 8 只(1 只損壞、6 只光滑度不足、1 只缺角)及至避雷器箱垂直段支撐礙子 6 只(每相 2 只)、3 相避雷器箱內之避雷器/突波吸收器/限流電阻器等組件、連接箱體等，需進行檢修更換，比壓器本身檢查結果正常，但 A、B 相下層彈出的 PT1 各 1 只仍進行更換，受影響與檢查測試作業內容如表 2。

在受損設備及相關電力系統檢查部分，電廠依據該公司調查小組專家及廠家之建議，要求對各設備分別執行相關檢查與測試工作，包括清潔、目視檢查、檢測、修復及驗證等，其範圍如圖 38。

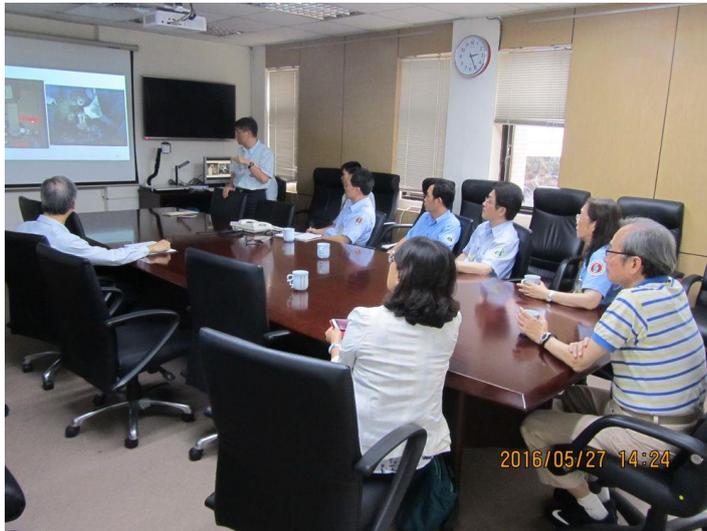
1050524
謝主委率同仁到核二廠視察

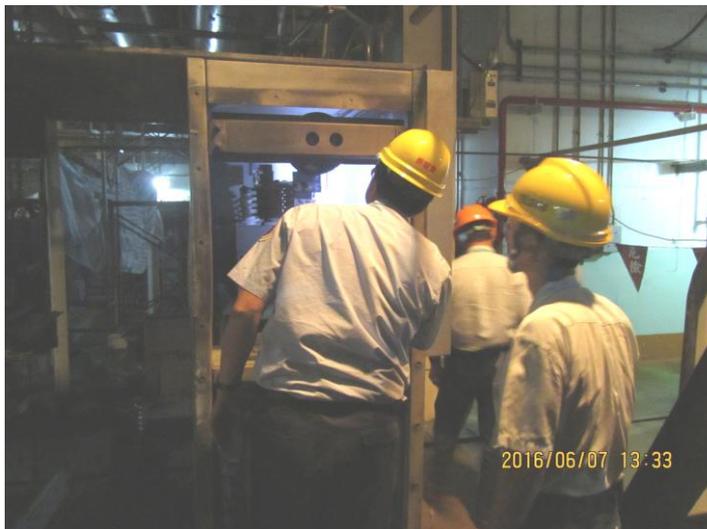
1050607
視察避雷器箱安裝作業

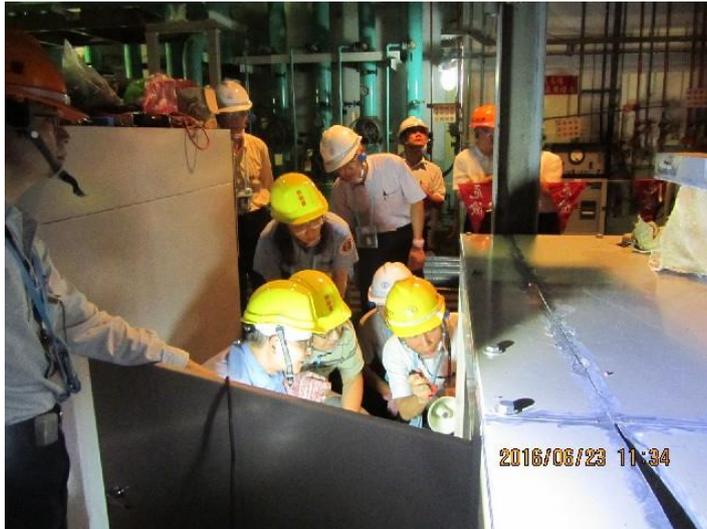
1050623
原能會專案小組到現場視察避雷器箱修復情形

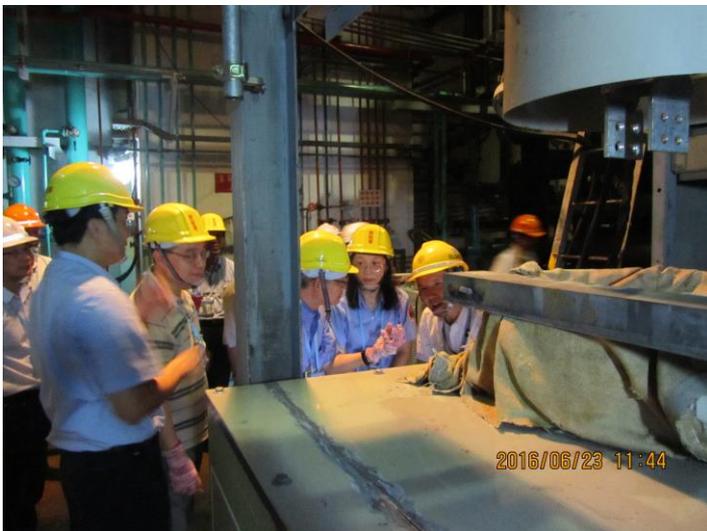
1050623
原能會專案小組到現場視察避雷器箱修復情形
