# **核三廠二號機反應爐蓋第 40 號螺樁修理報告**

**台灣電力股份有限公司**

**中華民國 104 年 12 月 30 日**

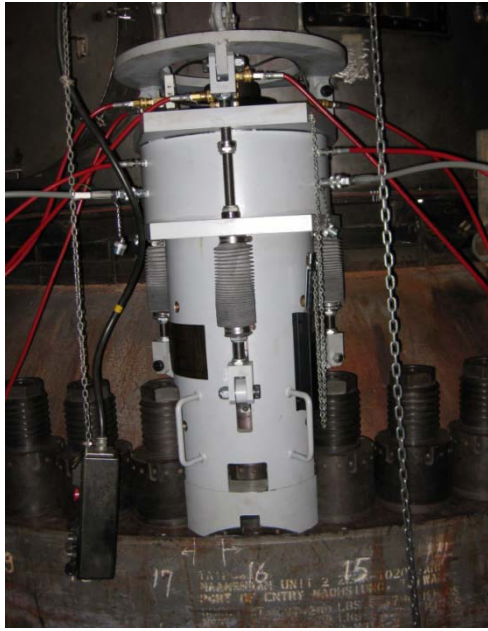
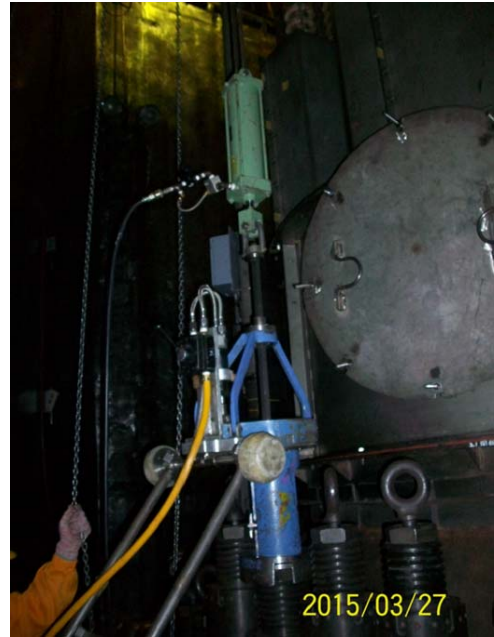
圖 2 螺樁鎖緊作業所用之拉伸機與氣動工具

反應爐蓋螺椿功能為將爐蓋與爐槽法蘭鎖緊結合，鎖緊後螺椿之伸長量必須達到 0.050 吋 ± 0.002 吋，以確保反應爐不發生洩漏。由於螺椿直徑達 6 吋，無法以一般油壓扭力扳手鎖緊或放鬆，必須用油壓拉伸機先將螺椿拉伸再將螺帽鎖緊(或放鬆螺帽)，最後放鬆拉伸機，完成螺椿鎖緊或放鬆程序。核三廠依廠家說明書，制定標準作業程序書來執行拉伸或放鬆反應爐法蘭螺椿，程序概述如下：

- (一) 反應爐槽螺椿在安裝前先執行公、母螺紋整理檢查及潤滑後，利用三台拉伸機各分開約 120°方位，以油壓將對稱三支螺椿同步拉伸鎖緊或放鬆動作。
- (二) 螺椿拉伸鎖緊時，以油壓拉伸機拉長後再旋緊螺帽，分兩階段鎖至額定拉伸量(0.050 吋 ± 0.002 吋)，第三階段將拉伸量未符合要求的螺椿再拉伸，並微調至符合拉伸量。
- (三) 反應爐法蘭螺椿放鬆時，以油壓拉伸機將螺椿拉長後再旋鬆螺帽，過程分兩階段放鬆至全鬆。
- (四) 螺椿安裝旋入螺孔或旋出螺孔時，以氣動工具配合以氣壓活塞缸向上推力補償螺椿重量；使氣動工具在旋出或旋入螺椿時，平衡螺椿之重量，使螺椿在無自身重力壓緊螺孔螺紋的自由狀態下旋出或旋入，減少螺紋間因螺椿重量而產生之摩擦力，相關工具如圖 2 所示。
