NRD-SER-101-03

安全評估報告

送審單位	台灣電力公司
報告名稱	核二廠一號機反應爐支撐裙板錨定螺栓 斷裂事件暨修復後運轉安全評估報告

行政院原子能委員會

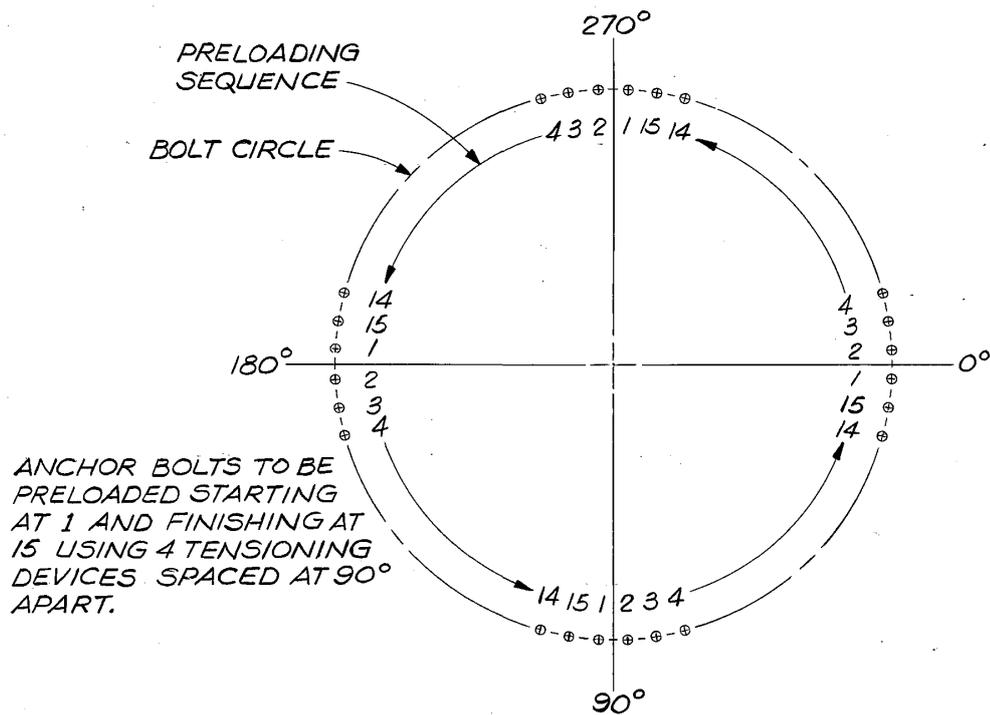
預力執行之驗證係參考核二廠建廠顧問公司貝泰(Bechtel)設計之原始安裝鎖磅規範訂定，依該規範要求：機組運轉一個週期後之預力驗證為 560 kips，本次之預力驗證為 22 週期的運轉之後，仍以 560 kips 來執行，是相當保守的。

核二廠建廠顧問公司貝泰原始安裝鎖磅程序及鎖磅資料如下附圖及說明。

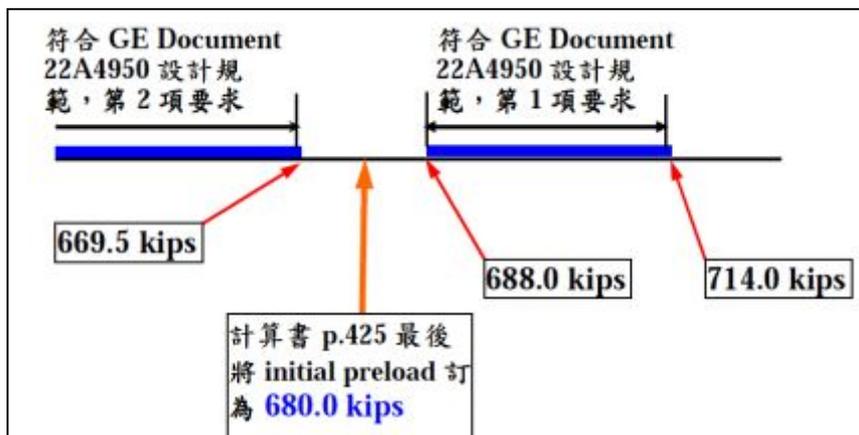
- (1) 螺栓選用 ASTM A 540 Gr 23 Class 1 材料，降服強度 137.2 ksi @330°F
- (2) 依設計，螺栓之 min preload 為 510 kips，以確保反應爐裙板法蘭在 SSE +LOCA 情況下不會滑移，避免螺栓承受剪應力。
- (3) 依據 GE Document 22A4950 Sect 5.2 Rev.0 設計規範，第 1 項要求：Initial preload 應訂為 preload 約乘上 1.35~1.40，因此，initial preload 應訂為約 688 kips (510×1.35)~714 kips(510×1.40)之間。
- (4) 同樣依據 GE Document 22A4950 Sect 5.2 Rev.0 設計規範，第 2 項要求：實際之 initial preload 的應力應該不超過 0.75 倍的降服強度，即 102.9 ksi (137.2×0.75)，即螺栓軸向力應為 102.9 ksi×6.506 in²=669.5 kips 以下。

以核二廠螺栓而言，min preload 為 510 kips 無法同時滿足 GE 規範第 1 及 2 項之要求，假設 min preload 為 490 kips(設計 min preload 需為 510 kips)，則 initial preload 容許範圍為 661.5~686.0kips 之間，則與 GE 規範第 2 項要求(669.5 kips 以下)有交集，則很容易選擇 initial preload。貝泰設計之 initial preload 定為 680 kips，應為妥協的選擇。

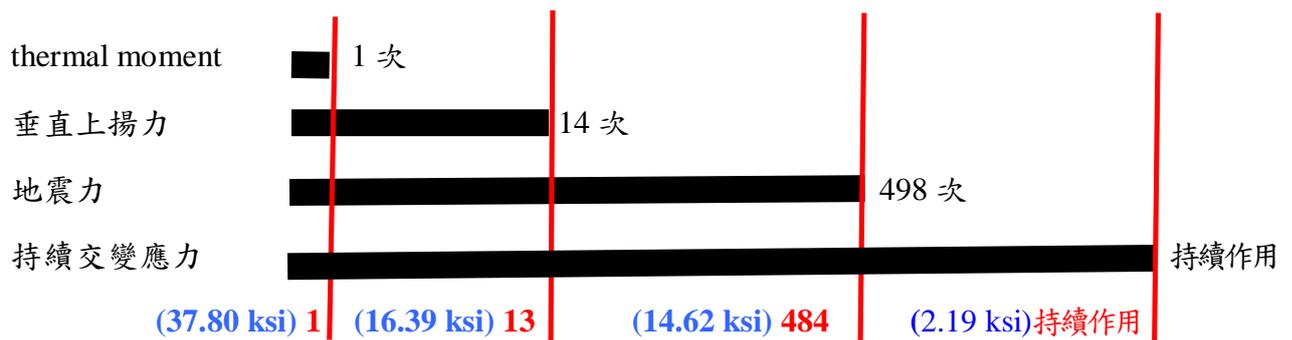
註：各交變應力疊加後發生次數(cycles)之計算示意圖（摘錄自參考資料 2）：

分析結果顯示，錨定螺栓繼續運轉40年，若不考慮裂縫成長導致預張應力鬆弛及交變應力增強效應，則螺栓裂縫將由2.5mm成長至2.95mm，離螺栓發生斷裂之臨界裂縫深度10.08 mm尚有相當餘裕；若考慮裂縫成長導致預張應力下降及交變應力增強效應，則螺栓裂縫由2.5mm成長至2.951mm，離螺栓發生斷裂之臨界裂縫深度10.08 mm仍有相當餘裕。分析結果亦顯示，由斷裂螺栓破斷面金相檢驗結果所推估螺栓可能承受運轉中持續之交變應力，雖為經常性交變負載，但由於應力極低，對於2.5mm之淺裂縫而言，運轉期間，其 ΔK_{II} 均小於產生疲勞裂縫成長之門檻值 $2.5 \text{ Mpa}\sqrt{\text{m}}$ ，不致於產生疲勞裂縫成長。

綜合以上分析結果顯示，配合超音波檢測，確保螺栓之初始裂縫深度均在2.5 mm以內，核二廠1號機可以繼續安全運轉一個週期（18個月）以上無虞。

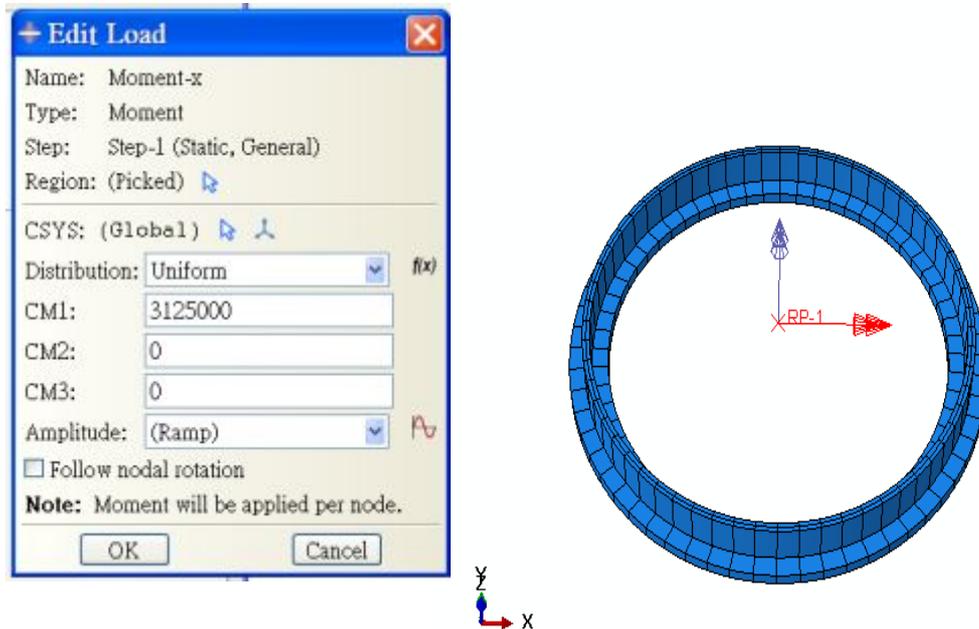
在有限元素分析模式中，在 skirt 中心點創建一個參考點(R.P)，在參考點上可施加對 skirt x-方向及 y-方向之 moment，如下圖所示：

應力集中對結構之影響應以設計觀點：結構設計時，均以結構不發生淨截面(net section)降伏為基準，亦即結構受載達到淨截面降伏時，結構才告失效；由於局部區域的降伏對淨截面的降伏影響很小，因此，設計時都不予考慮。但由於疲勞係結構局部應力反覆作用的結果，因此，設計時若考慮疲勞，則此項應力集中均需加以考量。錨定螺栓受 preload 後，因應力集中效應，螺牙根部局部區域應已達降伏狀態，但此項應力為穩態應力，沒有牽涉疲勞之問題，因此，以設計觀點而言，螺牙根部之應力集中對結構應可忽視。

最大之 shear force、twisting moment 在壓力槽 Skirt Flange 及 Anchor Ring 接觸面上會產生剪應力，但設計時，對錨定螺栓施加 preload(加上其他可在接觸面上產生壓應力的負載)，使得 RPV Skirt Flange 在接觸面產生正向接觸應力及磨擦力，因此，整體結構不會產生滑移，這些剪力(包括 shear force、twisting moment、thermal radial shear

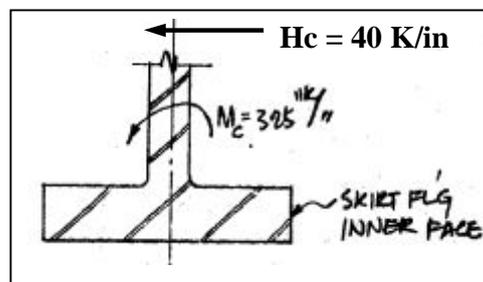
圓形結構因溫升而膨脹，半(直)徑會增加，因此，整體結構往徑向(radial)外漲，在此情況下，由於 skirt flange 在螺栓處被固定，因此，skirt 截面承受因熱膨脹產生的徑向剪力(thermal radial shear)，以及對 skirt flange 施加一因熱膨脹產生的圓周向熱力矩(thermal circumferential moment)，如下圖所示：

上列兩項負載均為熱負載，屬於 secondary stress，亦為一種自限性(self-limiting)應力。核二廠反應爐支撐裙板螺栓設計時，計算螺栓之承載能力時，圓周向熱力矩(thermal circumferential moment, M_c)有列入考量，但熱徑向剪力(thermal radial shear, H_c)則沒有列入考量，因為設計時已考慮螺栓之 preload 足以讓各種事故下之剪應力均被 RPV 支撐裙板法蘭與 pedestal mounting plate 間之摩擦力抵消而不會產生滑動，亦即螺栓在設計上並不承受剪應力，因此 H_c 沒有作用在螺栓上。但在

計算螺栓之 minimum preload 時，則 Hc 有考慮，因 Hc 是事故中產生剪應力之項目之一，所有剪應力之總和必須小於支撐裙板法蘭與 mounting plate 接觸面之摩擦力，因此，Hc 需予考慮。而破壞分析所採用之螺栓軸向力亦同時有考慮 thermal circumferential moment Mc。
