核二廠 1 號機第 25 週期 燃料護套洩漏專案報告

(可對外公布版本)

台灣電力股份有限公司

106 年 5 月

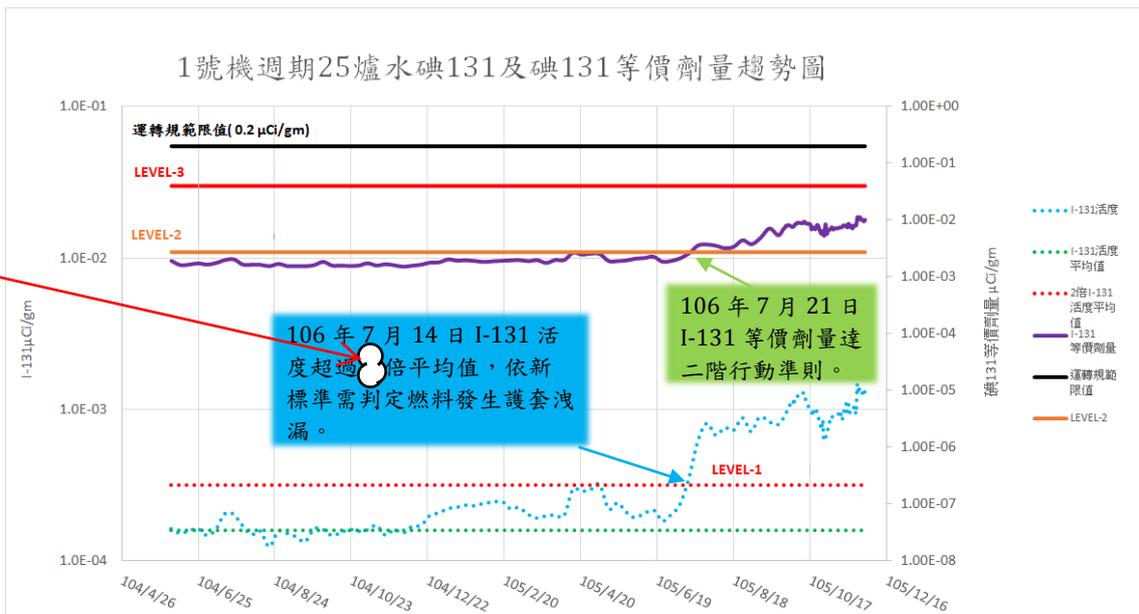
再檢視其它護套完整性監測參數，除 Xe-138/Xe-133 比值因污染爐心之迷離鈾含量較高，以致無法真實反應燃料護套之完整性外，其餘碘-131 活度及碘-131 等價劑量等指標，均能反映爐心燃料完整性狀態，如下圖。

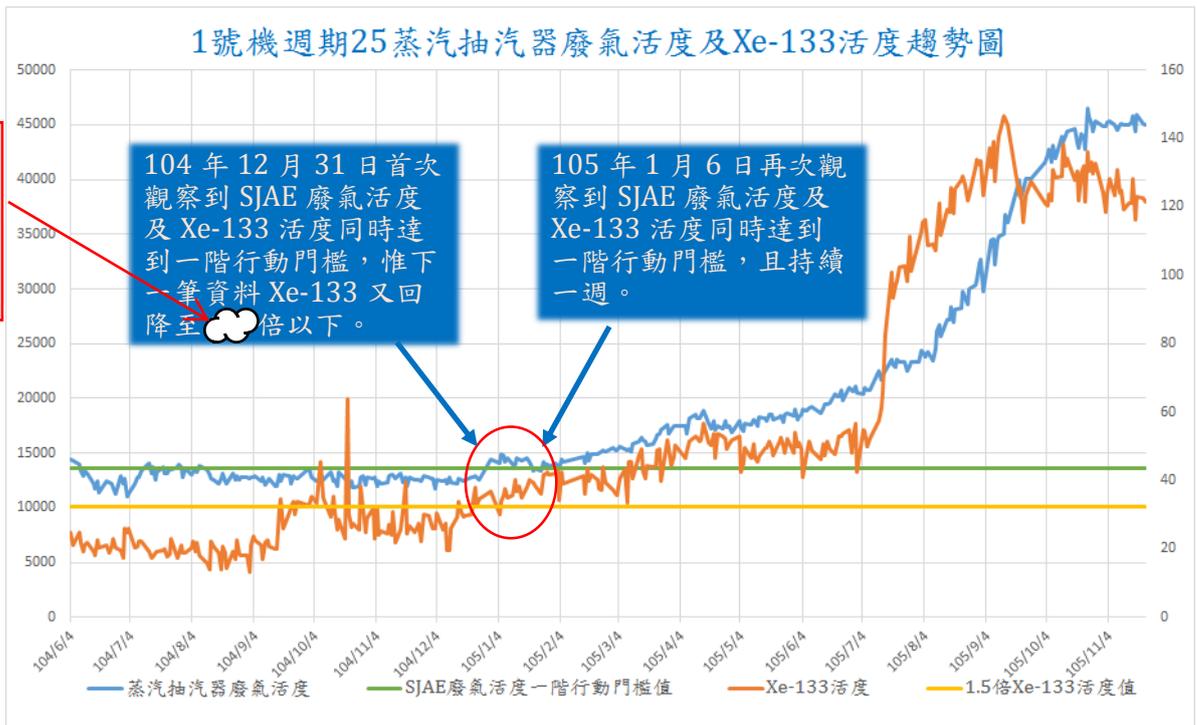
- d. 六種廢氣總活度(Sum-6)大於【註2】 $\mu\text{Ci}/\text{sec}$ 且 Xe-133 活度上升大於 50%：本週期起動滿載後一個月 SJAE 廢氣活度平均值約為 $12,559 \mu\text{Ci}/\text{sec}$ ，Xe-133 活度平均值約為 $21.5 \mu\text{Ci}/\text{sec}$ ，核二廠於 105 年 1 月 6 日觀察到 SJAE 廢氣活度及 Xe-133 活度同時達到一階行動門檻，且持續一週。依新標準核二廠將認定此時燃料護套已發生洩漏，較使用原始判斷準則提早了 6 個多月。
