核四廠一號機反應爐基座第一層 EL-8200
~+4500mm 混凝土澆置專案視察報告

原子能委員會核能管制處

中華民國九十三年十一月十三日

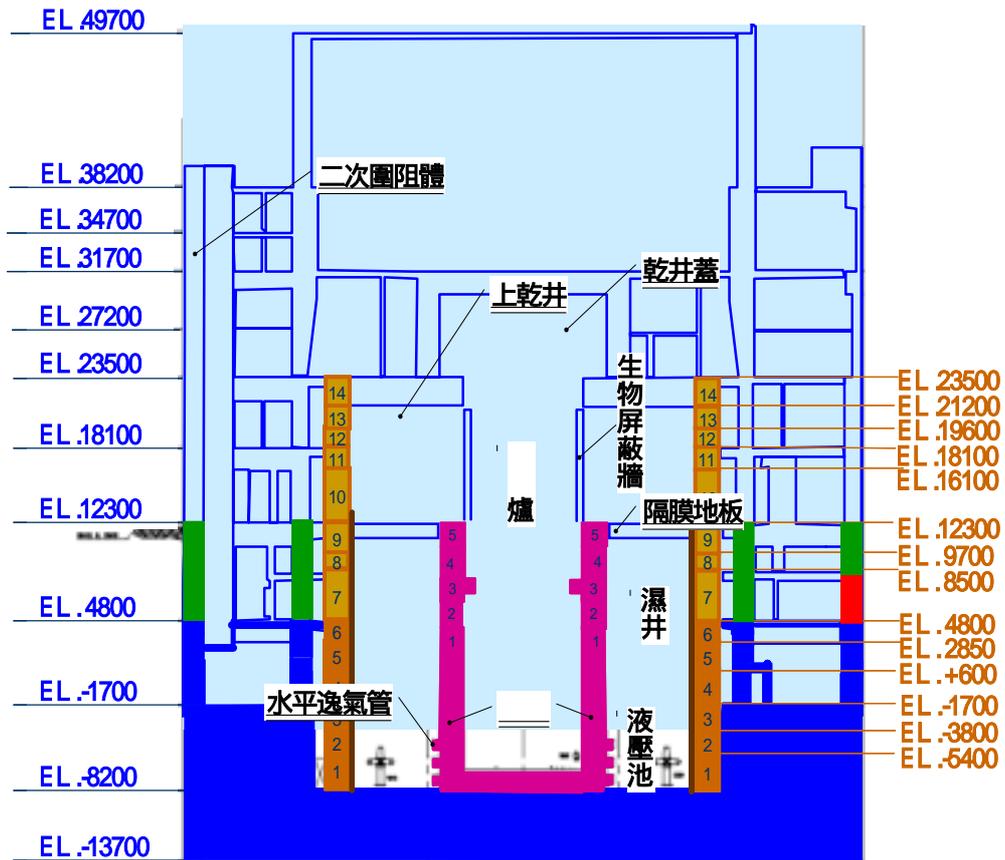
圖一：反應爐基座相關位置示意圖

反應爐基座為一環形鋼構混凝土結構體，整體高度為 20.5 公尺，外徑為 14 公尺，內徑為 10.6 公尺，係核四廠一次圍阻體系統內部結構之一部份，根據核四廠初期安全分析報告本基座屬安全相關耐震一級結構物，其主要功用為提供反應爐壓力容器（RPV）、反應爐生物屏蔽牆（RPV Shield Wall）、下乾井（Lower Drywell）人員及設備進出通道、隔膜地板（Diaphragm Floor）、液壓池水平逸氣管以及下乾井維修平台等之支撐，其與一次圍阻體內主要結構及反應爐之相對位置如附圖一。
