# 核三廠一號機三月十八日喪失廠內外

## 交流電源事件調查報告綜合摘要

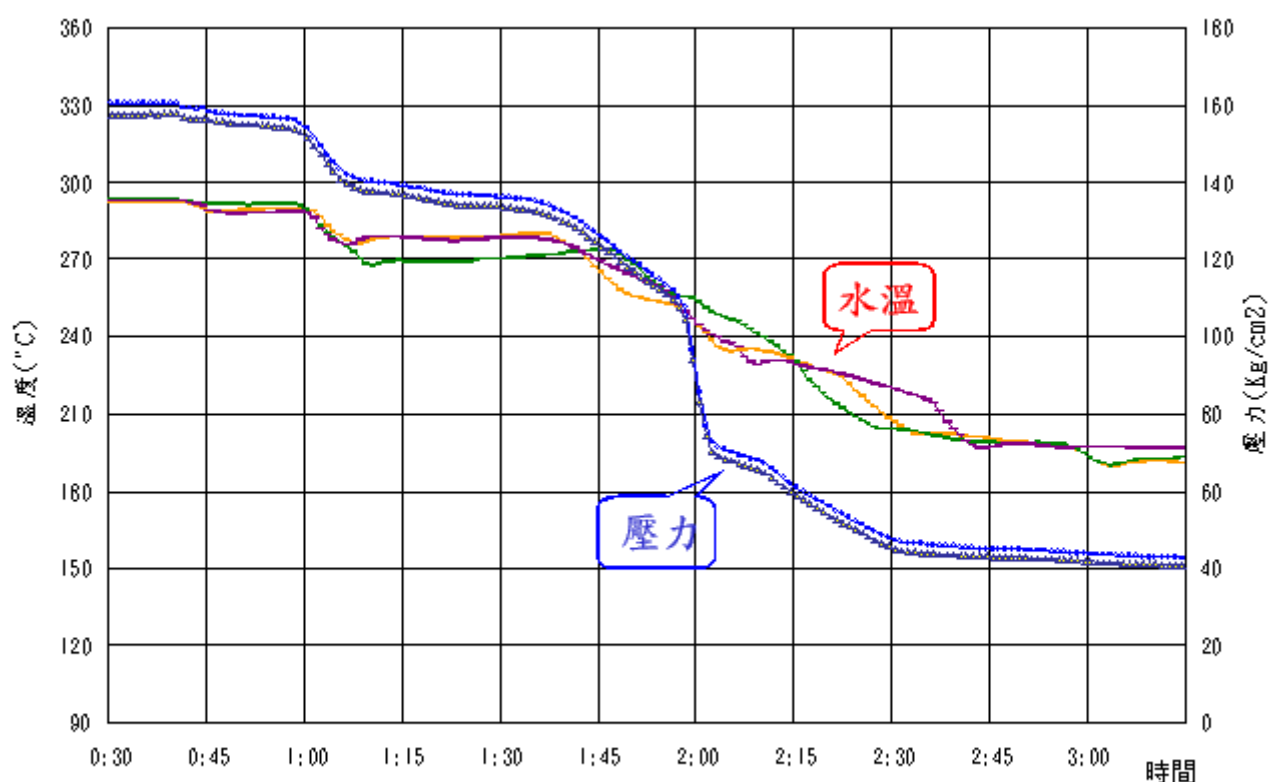
圖七 核三廠一號機三月十八日反應器壓力及水溫趨勢圖

在反應器安全部分，由於事故發生時，反應器已停爐達二十一小時以上，爐心餘熱已降低至相當低之程度，加上蒸汽驅動輔助飼水泵正常發揮功能，配合蒸汽產生器動力釋壓閥之操作，反應器在事故過程中，均在適當控制下逐漸降溫及降壓(請參見圖七)，而事後觀察反應爐冷卻水洩水槽及圍阻體集水池之水位變化，顯示反應器冷卻水泵軸封亦無洩漏現象。

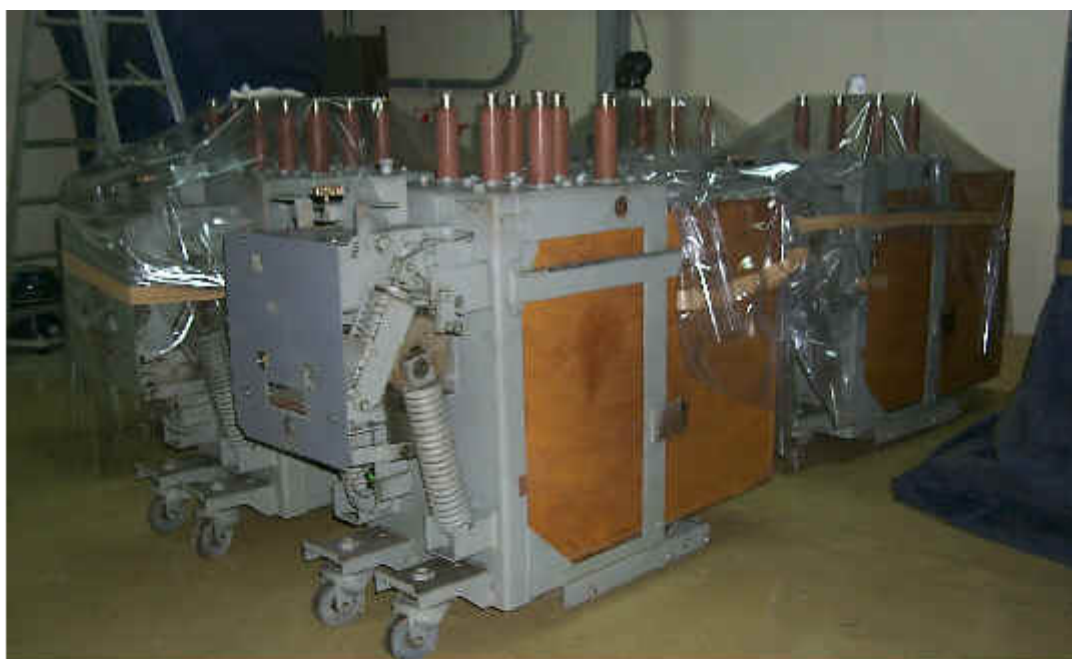
正常斷路器外觀
