# 核一廠一號機降載解聯檢修主變壓器事件

核 能 管 制 處  
九十年五月二十八日

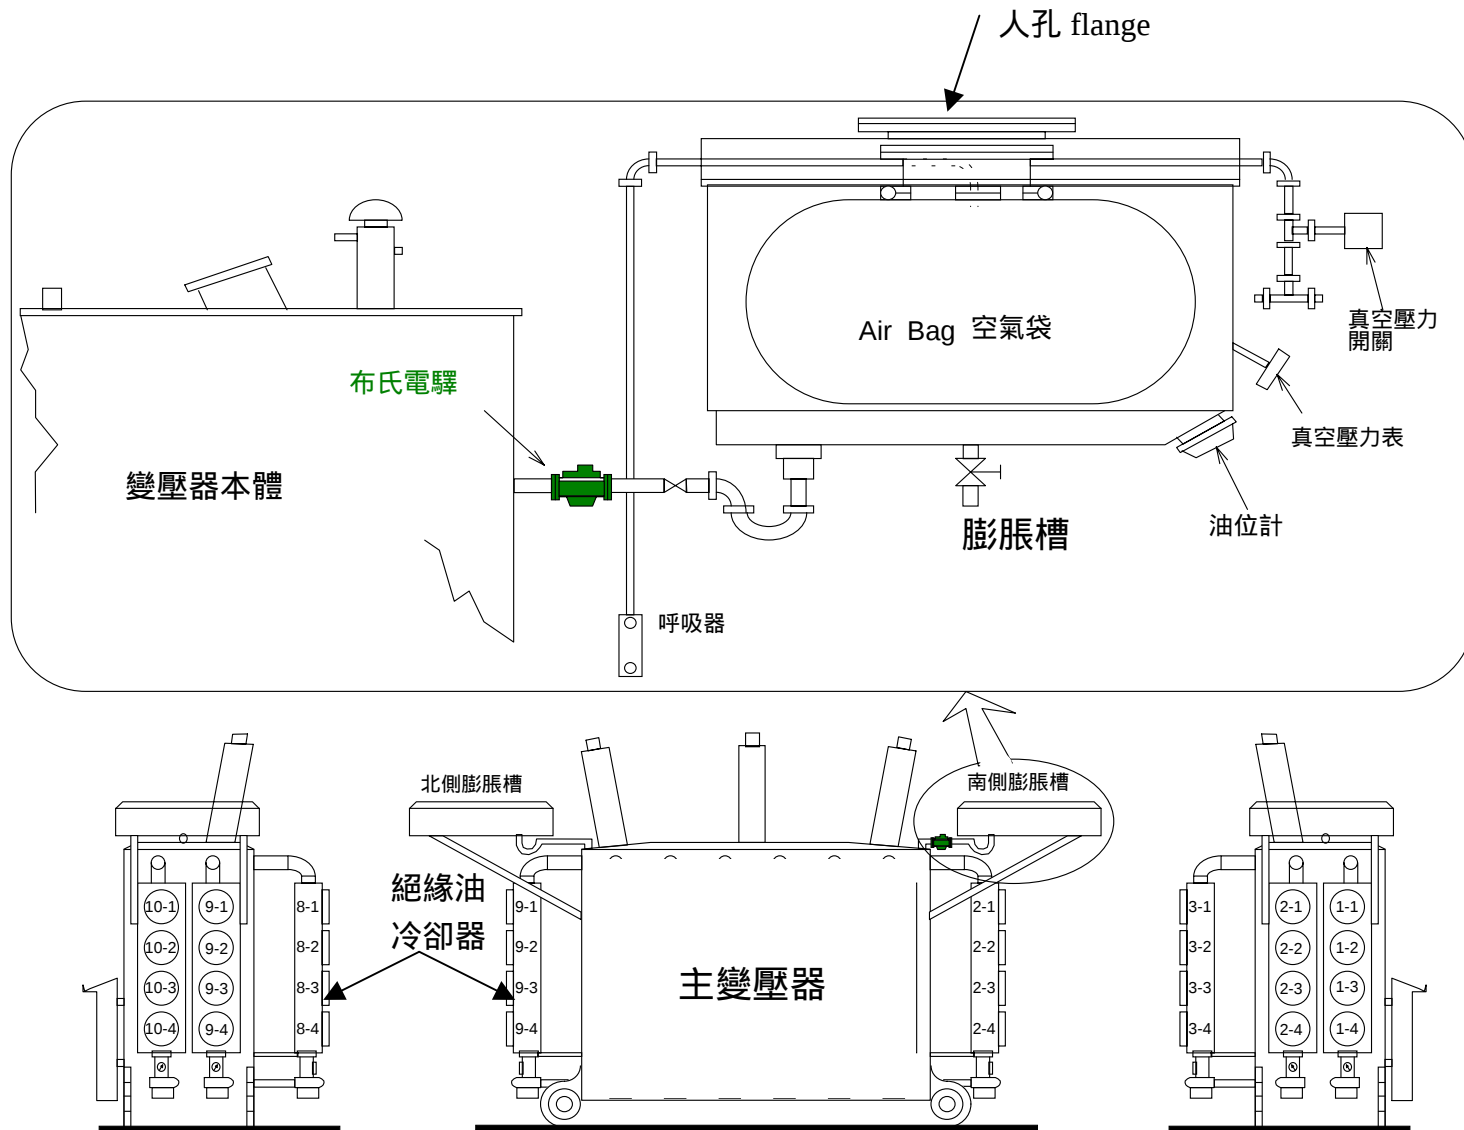
圖一 核一廠主變壓器構造簡圖

核一廠一、二號機組之設計額定出力各為 636MW，發電機發出電力由主變壓器提昇電壓後，再經開關場 345KV 輸電線路輸出至電力系統。主變壓器係採強制油循環風扇冷卻，循環絕緣油經油路完成冷卻功能後，回流至收集油槽中，此油槽係做為主變壓器內絕緣油熱脹冷縮之緩衝空間，因此亦稱為膨脹槽，槽內分為南、北兩側，於入口處各裝置一個空氣袋，平時充灌氮氣，其目的為隔離絕緣油與空氣接觸，亦作為絕緣油熱脹冷縮之緩衝。於油管路上另裝置一只布氏電驛（詳請參考圖一示），該電驛之功能為偵測油路中異常氣體之含量（包括主變壓器異常高溫致使絕緣油劣化，產生異常氣體增加），經累積至 400C.C.即產生警報信號，警示主發電機可能發生異常狀況，運轉員必須採取必要改正行動，當異常氣體大量產生時，使油流速增快，將自動引動 86GP 差動電驛，跳脫主發電機，作為保護主變壓器之一環。

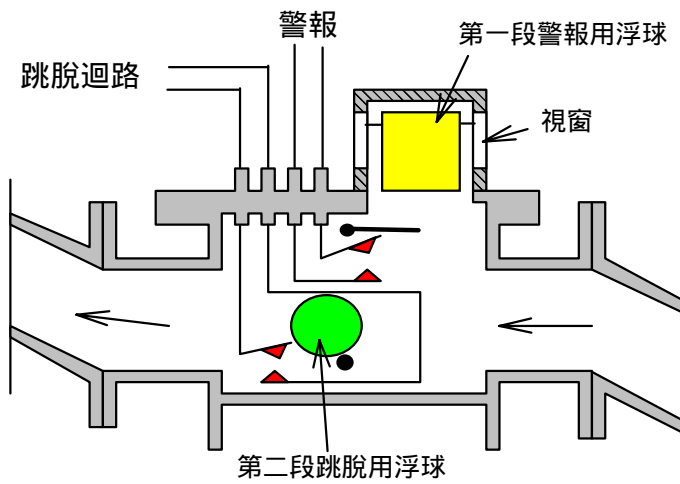
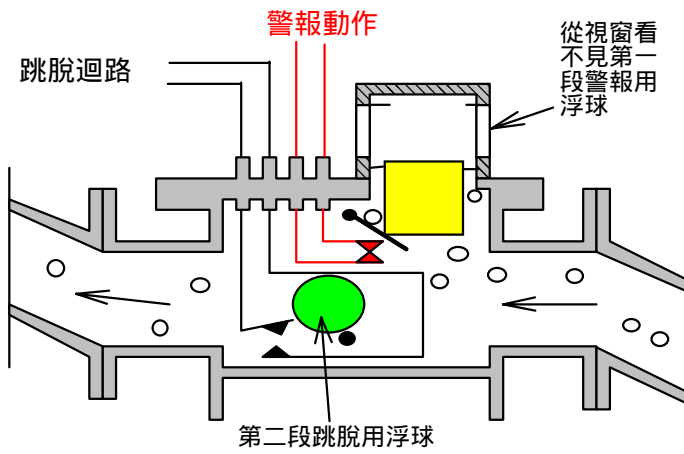
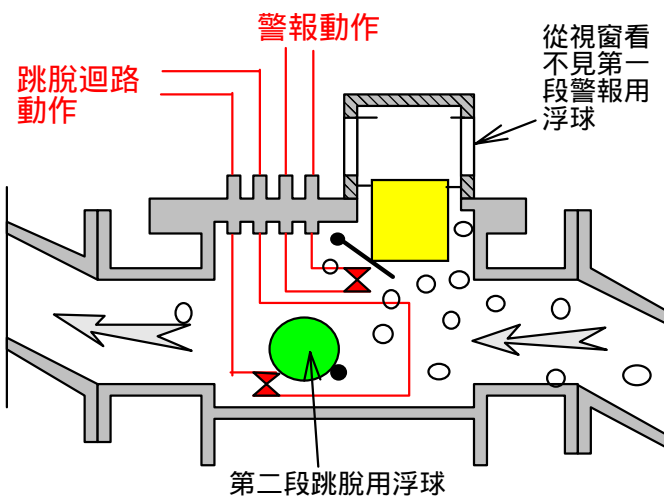
圖二 布氏電驛動作原理

核一廠一號機 4 月 23 日 13：15 主變壓器布氏電驛第一段警報

出現（布氏電驛動作說明如圖二），經維護人員處理復歸後警報仍間歇性出現，電廠決定降載並進行下列查驗工作，以確認警報出現原因。

電廠根據前二項查驗結果判斷，北側膨脹槽空氣袋異常及人孔法蘭有鏽蝕破洞，空氣袋中的氮氣加上外部空氣滲入主變壓器絕緣油中，致使位於主變壓器高點的布氏電驛，收集到的氣體累積氣體量至警報點（400cc）而動作警報。另外布氏電驛若偵測到氣體快速產生並伴隨有高速油流量時，即會動作保護迴路並跳脫發電機，以

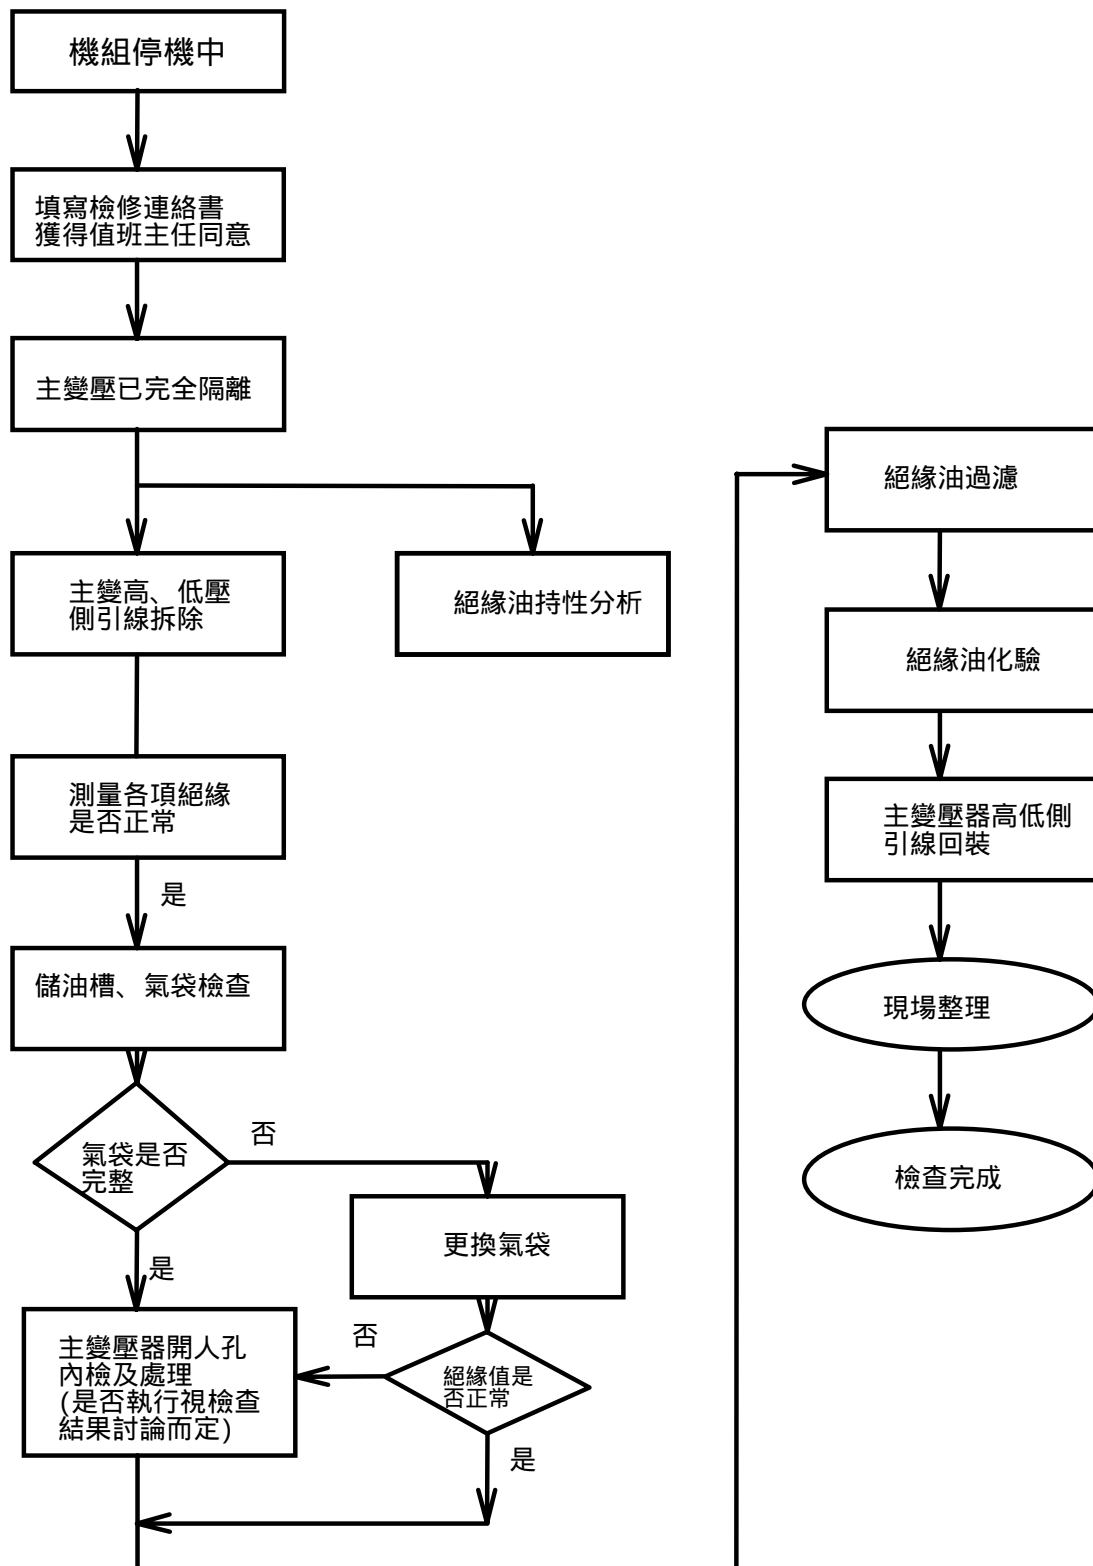
圖四 核一廠一號機主變壓器檢修流程

洩漏，導致空氣漏入，為安全起見，機組於 5 月 23 日已再度停機進行詳細檢查，預計八天完成檢修；目前電廠進行之重點檢修作業及檢修狀況如下：

核一廠 5 月 23 日將一號機再度解聯停機後即進行主變壓器內部檢查及測試工作，查驗至今，初步發現十只絕緣油冷卻器中有四只冷卻器疑似漏油現象，判斷有外界空氣由此滲入主變壓器絕緣油中，導致油中含氮量持續偏高，為避免氮氣含量過高引動布氏電驛警報，除先將漏油之冷卻器予以更新外，另將特殊材質之止漏填充劑注入十只冷卻器中予以補強，防止再度漏油；後續之查驗及功能測試仍持續進行中，預計近日內即可完成。
