# 沸水式核能電廠控制棒完整性安全管制

核 能 管 制 處  
九十年七月六日 修 訂 一 版

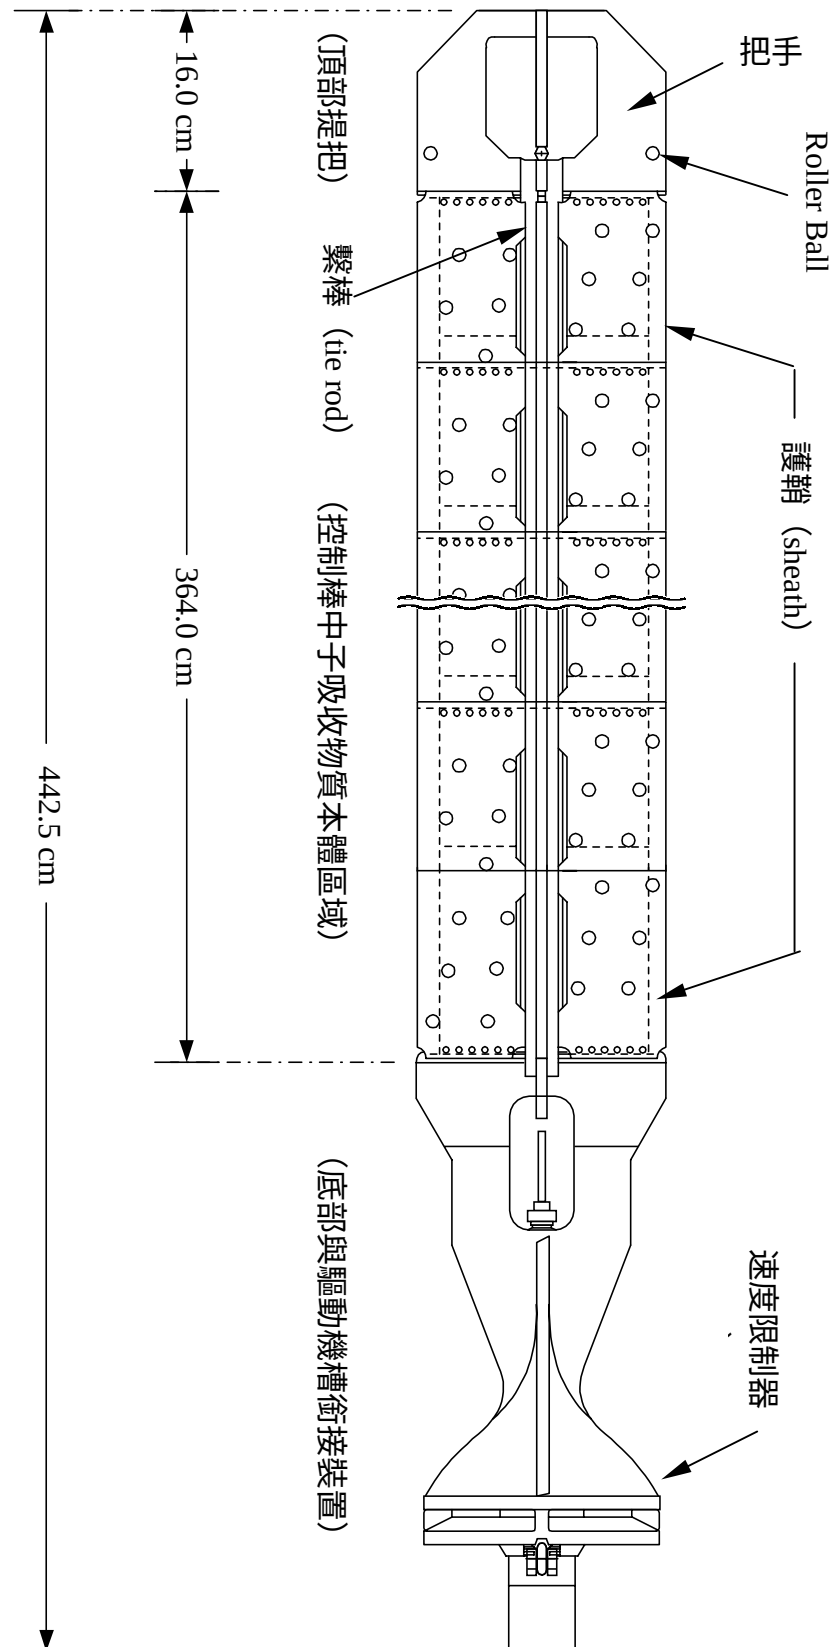
圖二 D-230 型控制棒幾何形狀概述

日本東海核電廠二號機於前年（1999 年）利用停機時，檢查該電廠所使用奇異公司生產之 D-120 型控制棒，結果在控制棒葉片把手 Roller Pin Hole（參考圖二與圖三）附近，發現受檢查的 25 支控制棒中，13 支有裂痕指示。有鑑於日本的案例，台電公司核一廠於二號機週期 17 末大修（去年 10~12 月）及一號機週期 18 末大修（今年 1~3 月）時，檢查 88 支控制棒（有 9 支因更換新品而未檢查），結果核一廠一號機發現有 20 支控制棒有類似日本東海核電廠二號機的裂痕問題，而二號機也有 11 支有類似現象。核二廠二號機於週期十四

因焊道殘留應力和氧化物成長，可能使焊道造成似圓形狀裂痕，在不當外力作用下，有造成 Pin 與 Roller Ball 掉落的可能。

這種狀況的顧慮是，如果裂痕持續成長，將有可能影響控制棒結構的完整性，造成控制棒把手斷裂。若裂痕成長未達把手斷裂，仍可能因承受控制棒本身重量的受力面積不足，在吊運中發生控制棒掉落事故。

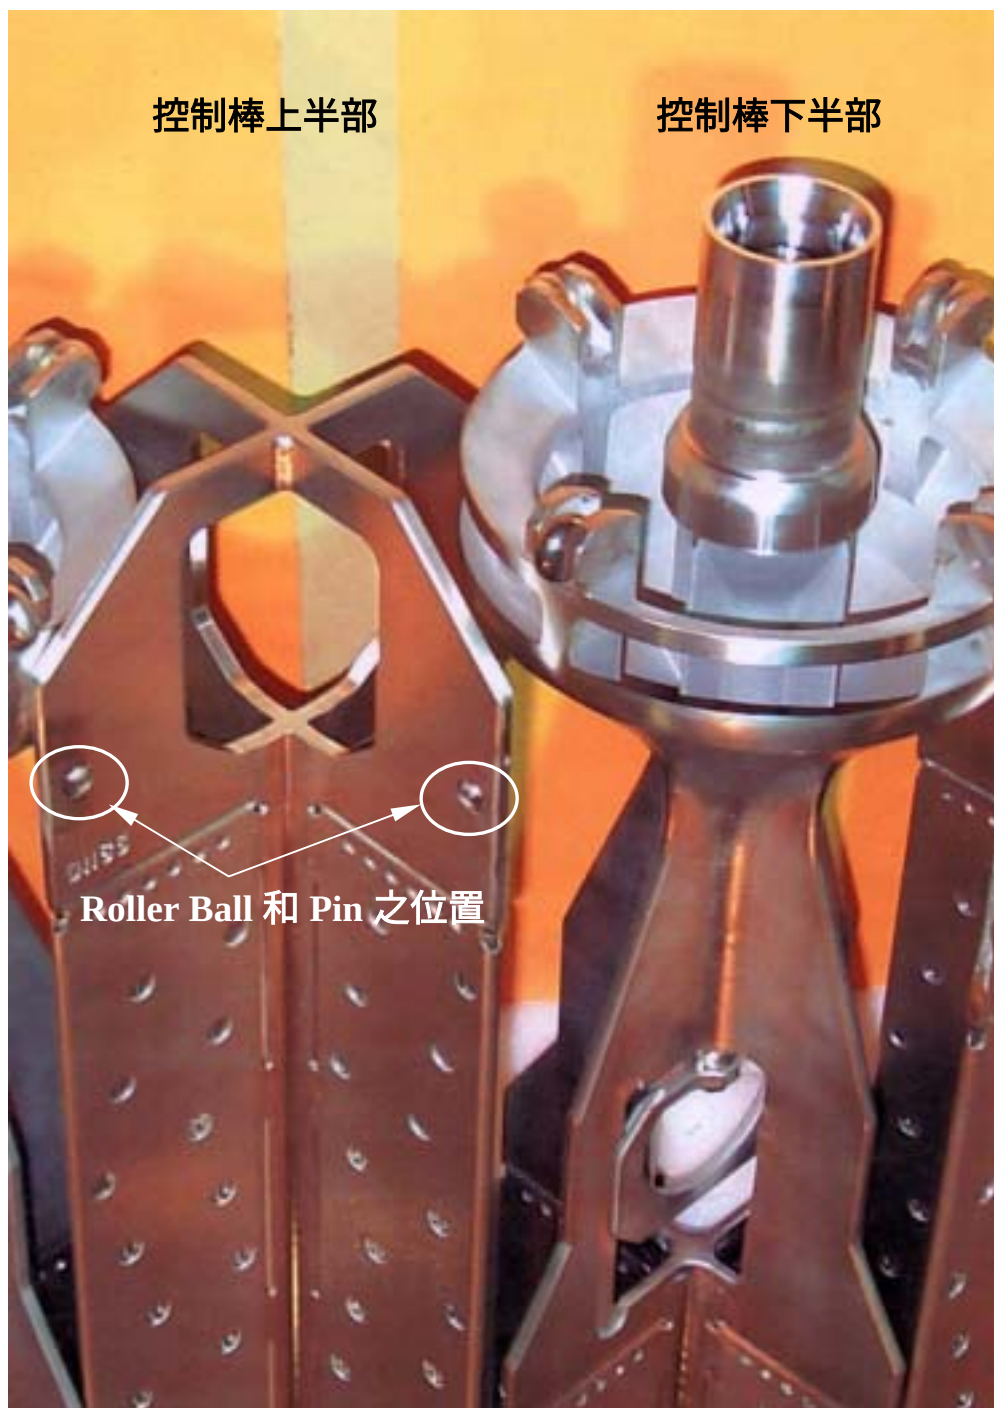
圖三 D-230 型控制棒之上、下半部外觀及  
Roller Ball 和 Pin 之相關位置

核一廠控制棒葉片的檢查結果，所發現的裂痕大多位於 Roller 外側，台電公司就核一廠的檢查結果提出相關安全評估，當發生 Pin 與 Roller Ball 掉落，對控制棒的急停安全功能及急停時間並無影響。
