# 核三廠二號機第十三次大修 原能會視察報告

# 核三廠二號機第十三次大修原能會視察報告

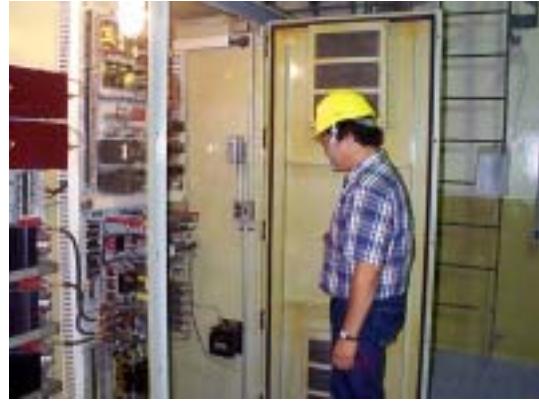
本會視察員於緊急柴油發電機大修維修時執行視察工作

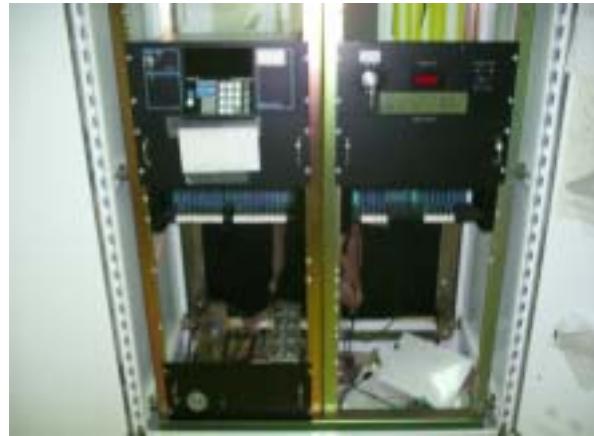
一次圍阻體完整性洩漏測試現場

法規 10 CFR 100 規定。因此，依據本會頒布之「核能電廠圍阻體洩漏測試技術規範」規定，各核能電廠機組每十年應執行三次一次圍阻體完整性洩漏測試，其間隔期間應約略相等。此次核三廠二號機第十三次大修期間，乃依據規定，於 5 月 17 日 22 時 00 分執行本項測試，經十小時洩漏測試結果，其洩漏率( $L_{am}$ )為 0.47 La，95%信賴度之上限洩漏率(95%UCL)為 0.57 La，均符合小於 0.75 La 之規定。機組並於 5 月 18 日 19 時自一次圍阻體引出 0.97 La 的測試流量( $L_f$ )，執行輔助驗證測試，經四小時之輔助驗證測試結果，其洩漏率為 1.41 La，符合介於 1.19 La ( $L_{am} + L_f - 0.25$  La) 與 1.69 La ( $L_{am} + L_f + 0.25$  La) 之規定。(La：峰壓測試最大允許洩漏率)
