NRD-NPP-92-03

核二廠二號機第十五次大修管制報告
(反應爐內部組件目視檢查)

行政院原子能委員會

中華民國九十二年一月

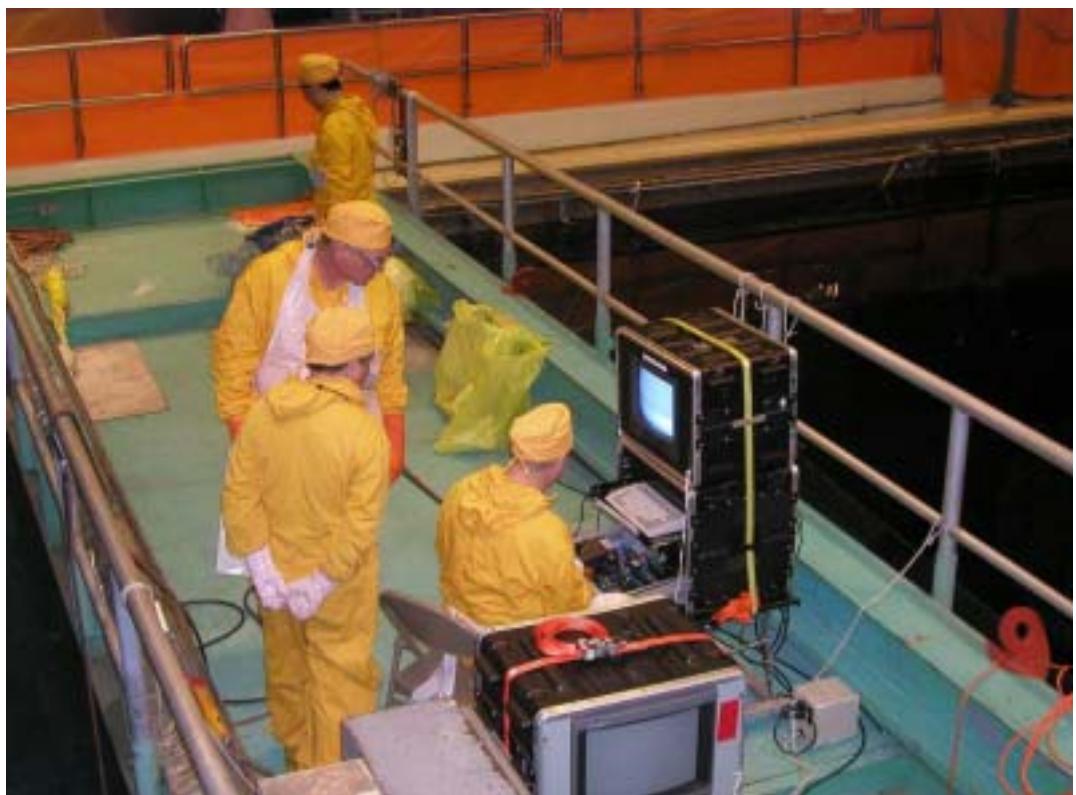
圖一 爐心內部組件現場檢查情形

核能電廠反應爐內部組件目視檢查 (IVVI)，是利用光學儀器在爐水中攝影各組件表面或結構整體，透過監視螢幕呈現，供檢測人員執行目視檢查（請參見圖一）。國內核能電廠之營運期間檢測，係參考美國核管會的要求，以美國機械工程師學會 (ASME) 第十一部規範 (Code Sec.) 作為檢測之依據，檢查反應爐內各相關重要組件（請參見圖二）。

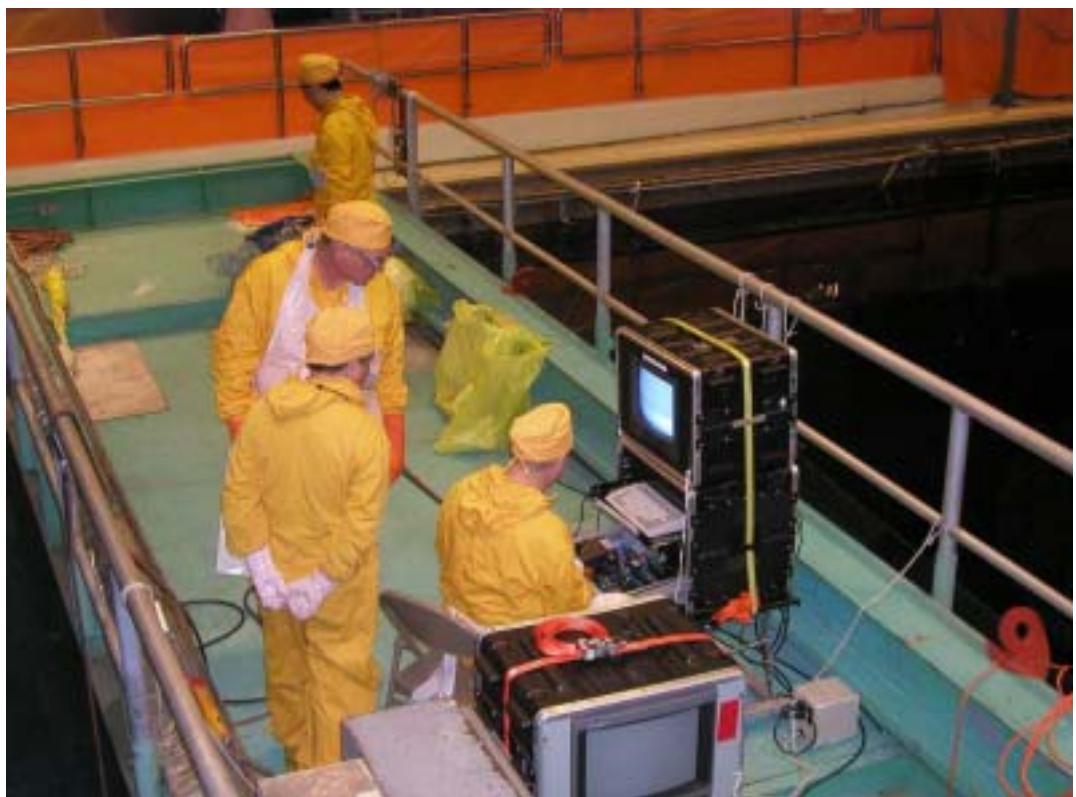
圖一 IVVI 現場檢查情形

核二廠二號機 EOC-15 依大修檢查計畫執行反應爐內部組件水裡目視檢查 (IVVI)，請參考圖一，檢測項目包括計畫性檢查十五項組件和六項裂痕指示追蹤，並依各組件各部檢查方法和要求執行 EVT/VT-1/VT-3 檢查或檢測，本項檢查工作從 11 月 19 日開始，於 11 月 24 日完成現場檢查工作。
