核三廠一號機第十四次大修管制報告 (反應器爐蓋及爐底穿越管目視檢查)

核能管制處
行政院原子能委員會
中華民國九十二年七月

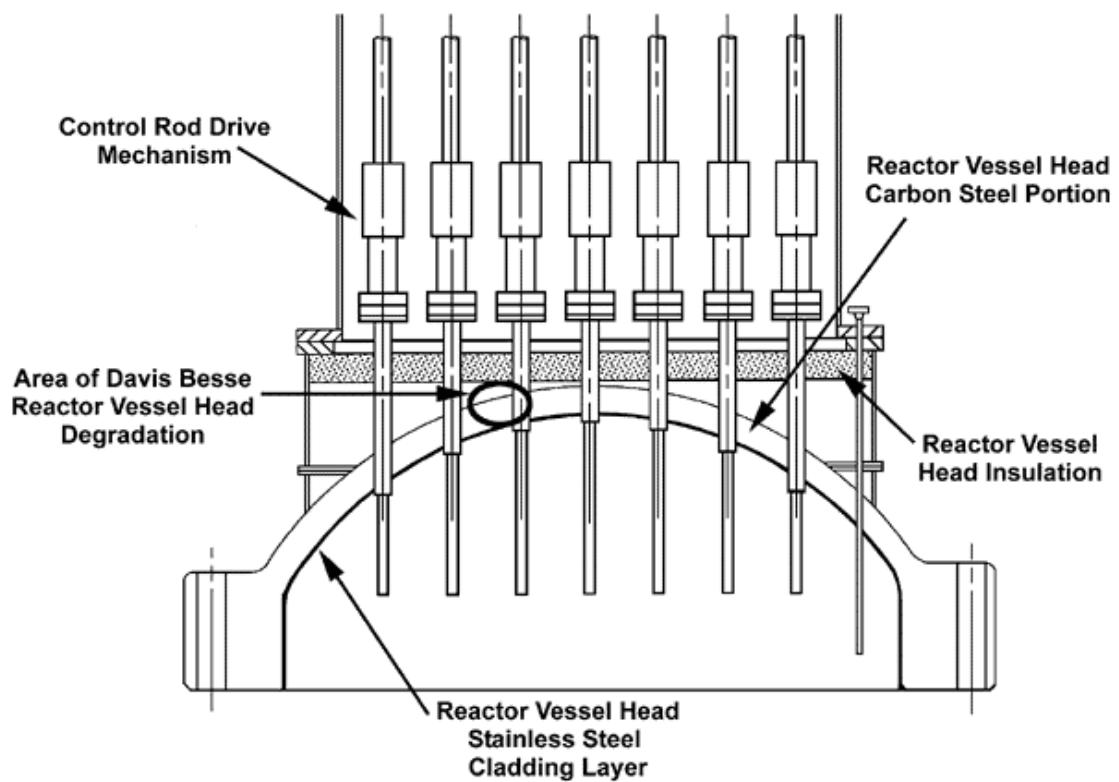
圖一 Davis-Besse 爐蓋腐蝕龜裂區域示意圖

Reactor Vessel Head Degradation Location

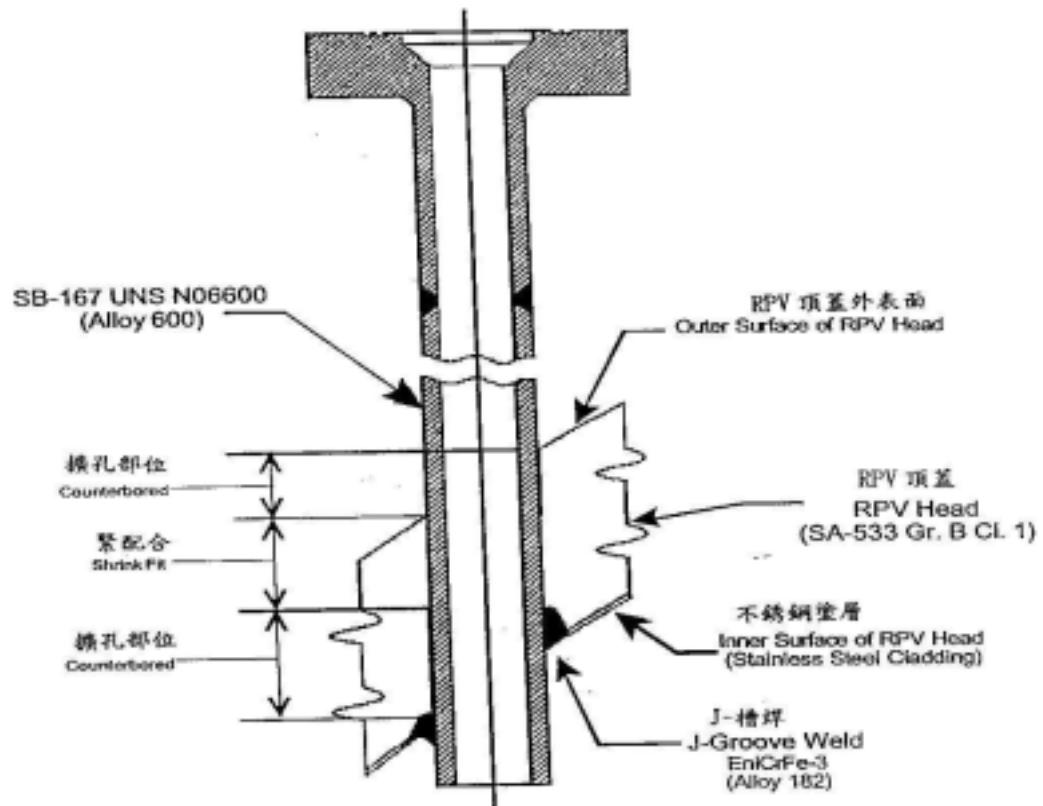
圖三 CRDM 穿越管焊道與 RPV 爐蓋細部圖

自 2001 年 1 月美國 Oconee 電廠三號機發現穿越管焊道(J-Groove weld)有周向龜裂的情形，由於穿越管周向龜裂可能會造成設計基準事故中之射棒 (Rod ejection) 事件，對核能電廠安全運轉已造成潛在的威脅，反應器爐蓋之完整性便成為極重要的運轉安全議題。美國核管會 (NRC) 於 2001 年 8 月發行之 Bulletin 2001-01 , 已要求美國所有壓水式反應器 (PWR) 核能電廠，針對反應器爐蓋控制棒驅動機構 (CRDM) 穿越管焊道，按情況的嚴重性做相關的特殊檢查。到了 2002 年 2 月美國 Davis-Besse 電廠在大修期間，發現爐蓋碳鋼部份被硼酸嚴重腐蝕現象(腐蝕區域及情況如圖一、二)，以及穿越管焊道數處發生龜裂現象，對該廠反應器冷卻水壓力邊界的完整性造成嚴重的威脅，美國 NRC 因此又再發佈 Bulletin 2002-01 及 Bulletin 2002-02 兩份公告，要求美國各 PWR 電廠評估並回報其運轉狀況、檢測方法和維修計畫，並針對目視檢測 (VT) 之不足，要求各 PWR 廠執行渦電流檢測 (ECT) 或超音波檢測 (UT) 等更精進的檢測方式。此外， NRC 更於 2003 年 2 月 11 日罕見地發佈行政命令 (Order EA-03-009) ，強力要求美國 PWR 電廠慎重評估及執行反應器爐蓋 CRDM 穿越管之檢測工作， CRDM 穿越管示意圖如圖三。

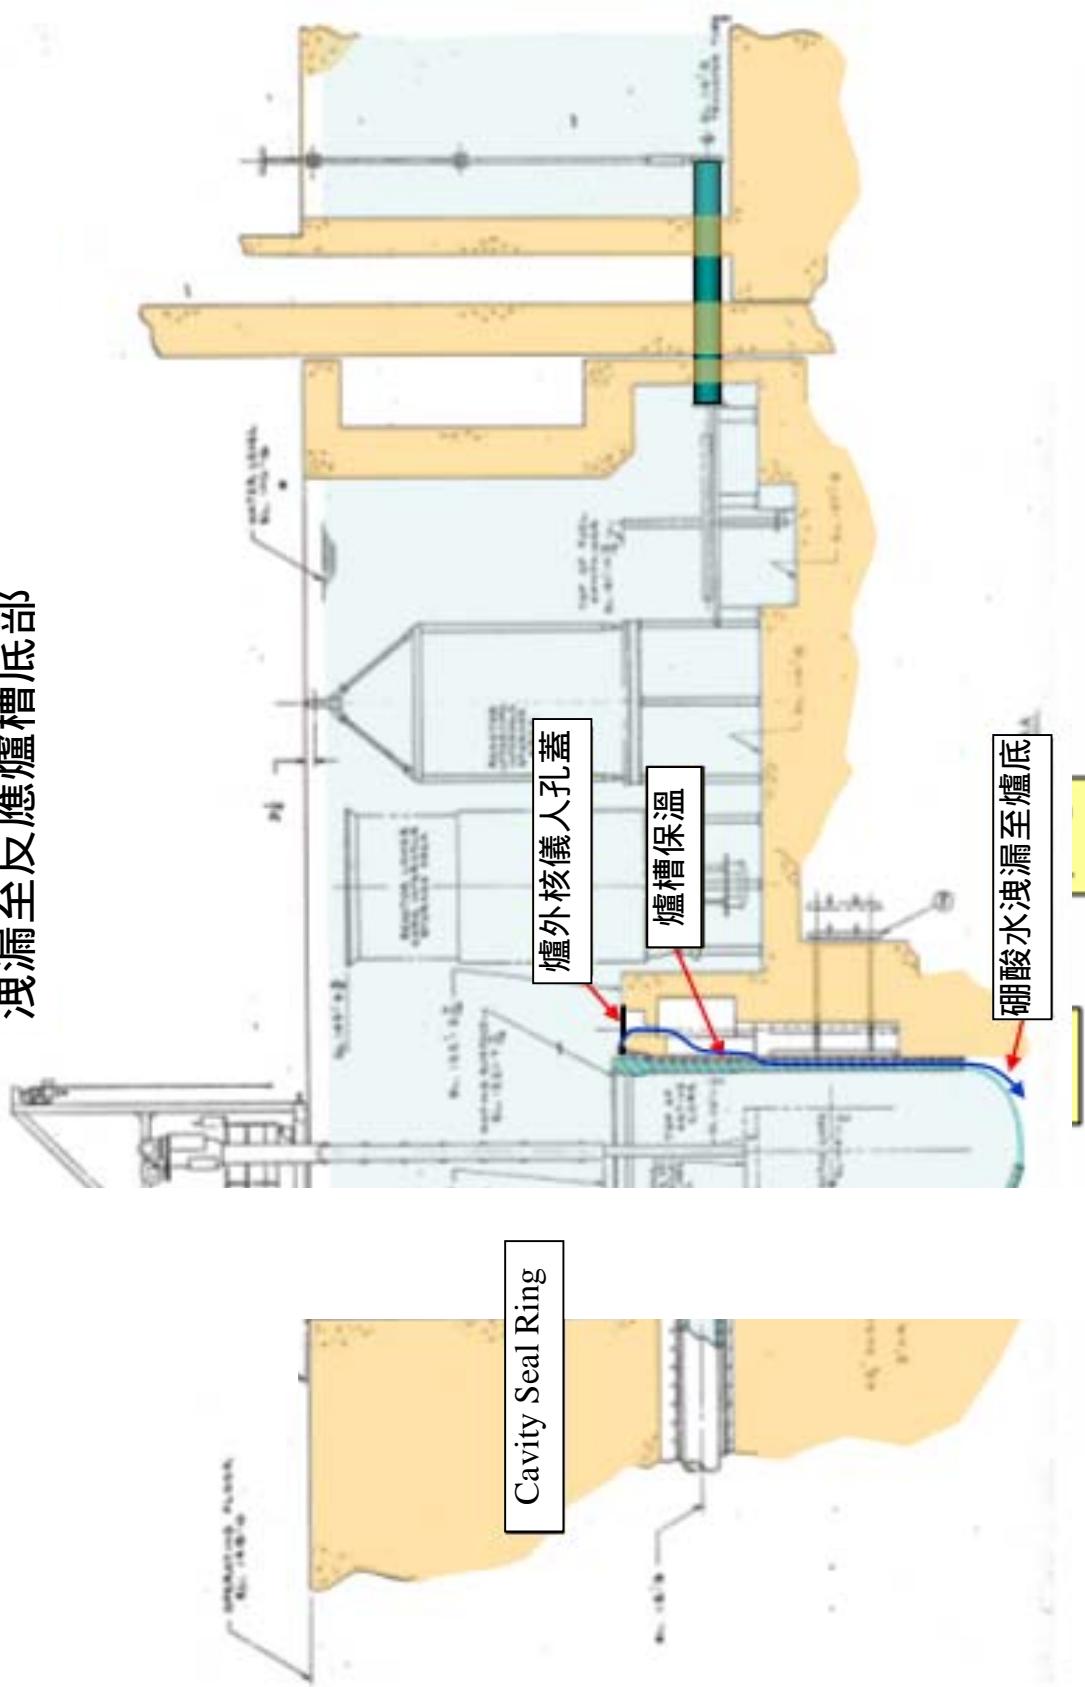
圖六：硼酸水自人孔蓋洩漏至爐底示意圖

露金屬的目視檢查，發現爐槽本體有水流痕跡及硼酸痕跡，爐底儀器穿越管與爐槽交接處，多有硼酸附著現象，但皆為薄薄的一層且較為密實，且可看出與交接點有存在少許清潔的空隙無白色附著物，應可判斷附著在管壁上的白色附著物，並非由爐內經穿越管與爐槽的交接面流出的，而是沿爐槽外壁流下的硼酸水，經爐槽底部穿越管時，穿越管與爐槽的圓周交接面會吸附硼酸水如圖五。經查維修歷史，核三廠一號機曾在 83 年 9 月 EOC-8 大修時，因數個 Cavity 底部爐外核儀檢修人孔蓋（相片十七）在拆裝後回裝不當，造成大修更換燃料期間（約 20 多天），燃料更換池內的硼酸水沿核儀檢修人孔蓋洩漏，其中部份流入保溫層內側順爐槽壁而下所造成爐槽底部外表面之水流痕及硼酸痕跡（如圖五），與南德州核電廠爐底穿越管洩漏硼酸聚積（如相片十六），形同所謂 popcorn 的蓬鬆模式來比較，顯然不同。另在爐槽製作施工時，可能將爐槽穿孔處的油漆磨除，故造成穿越管周遭的爐槽本體有局部表面生銹的現象。

一號—EOC-8大修更換燃料池底的爐外核儀人孔蓋洩漏造成硼酸水洩漏至反應爐槽底部

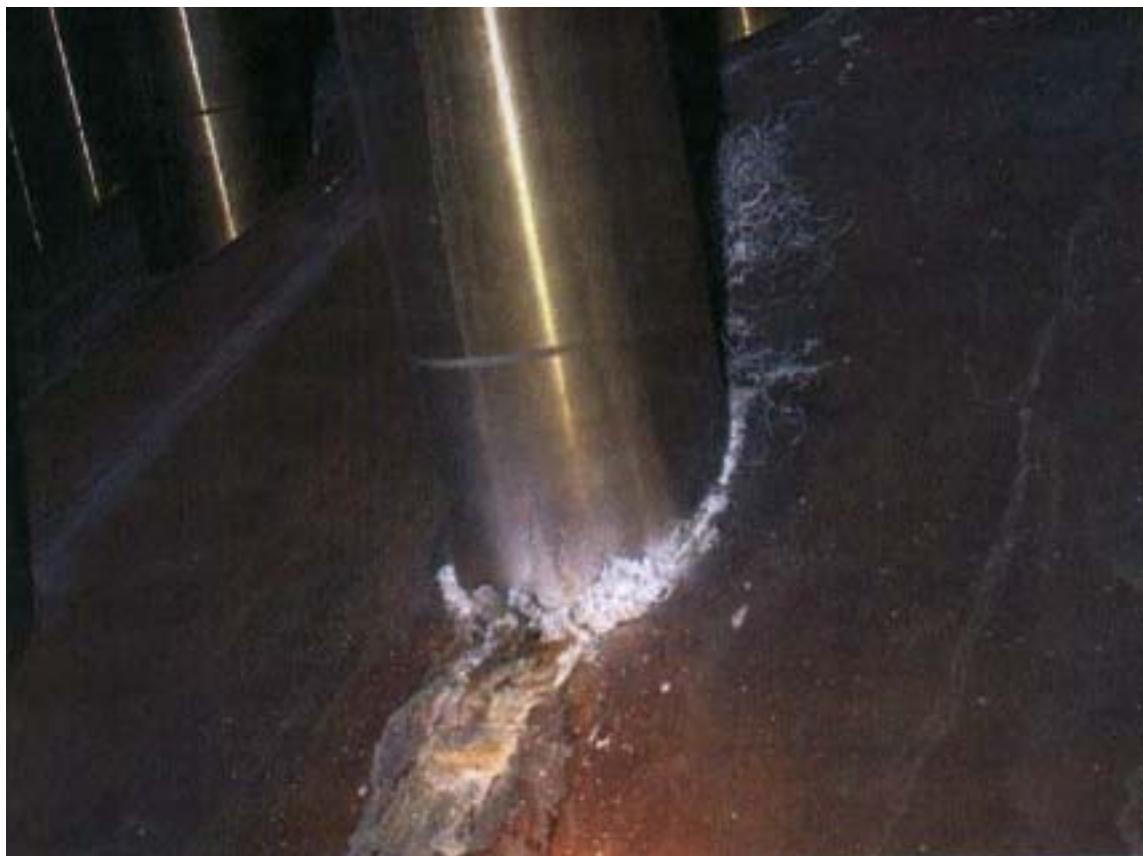
相片三 美國 Oconee 三號機反應爐槽爐蓋 CRDM 穿越管洩漏
周圍呈硼酸結晶之情形

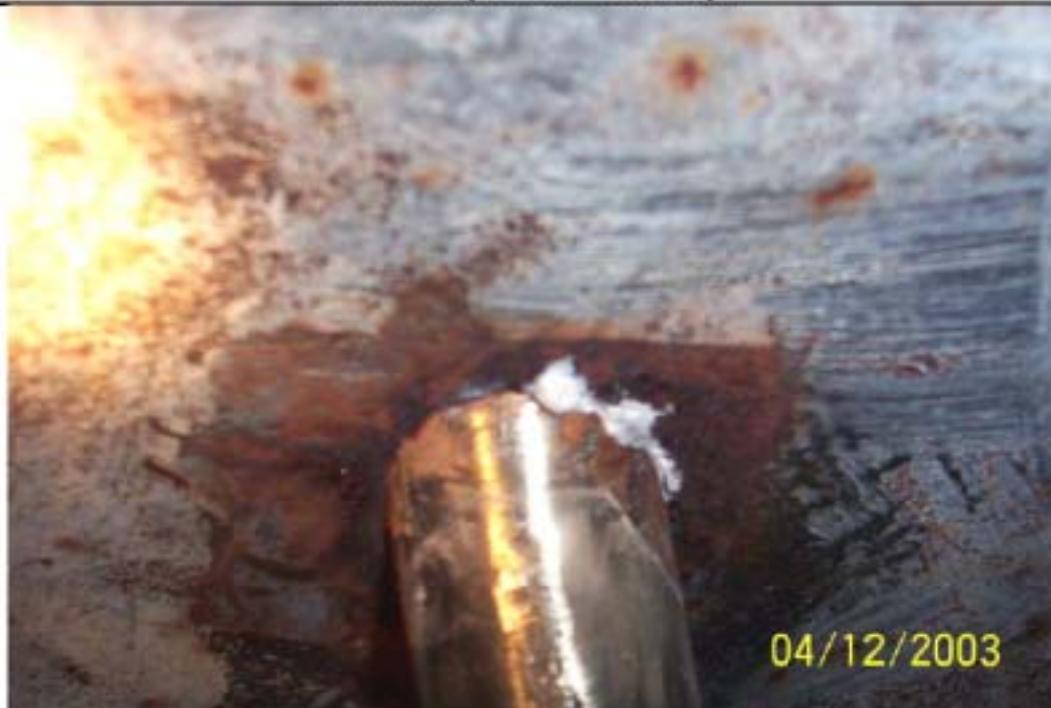
美國南德州核電廠一號機於 2003 年 4 月 12 日大修 (EOC-11) 作反應器爐槽底部目視檢查時，發現在 58 支儀器穿越管中，有兩支 (#1 與 #46) 與爐槽之界面有白色的結晶殘餘，經化驗證實有硼酸成份，因此，存有一次側壓力邊界洩漏之疑慮，此種洩漏現象為世界之首例，在一號機起動前，南德州電廠已向美國 NRC 承諾做好肇因分析，安全評估與完整的修補計畫等，以確保運轉的安全。

Unit 1 BMI Penetration 46
Initial Inspection – Closeups

相片十六 美國南德州核電廠爐底穿越管洩漏情形
