核能三廠一號機第十四次大修 (EOC-14) 視察報告

行政院原子能委員會

核能管制處

中華民國九十二年八月

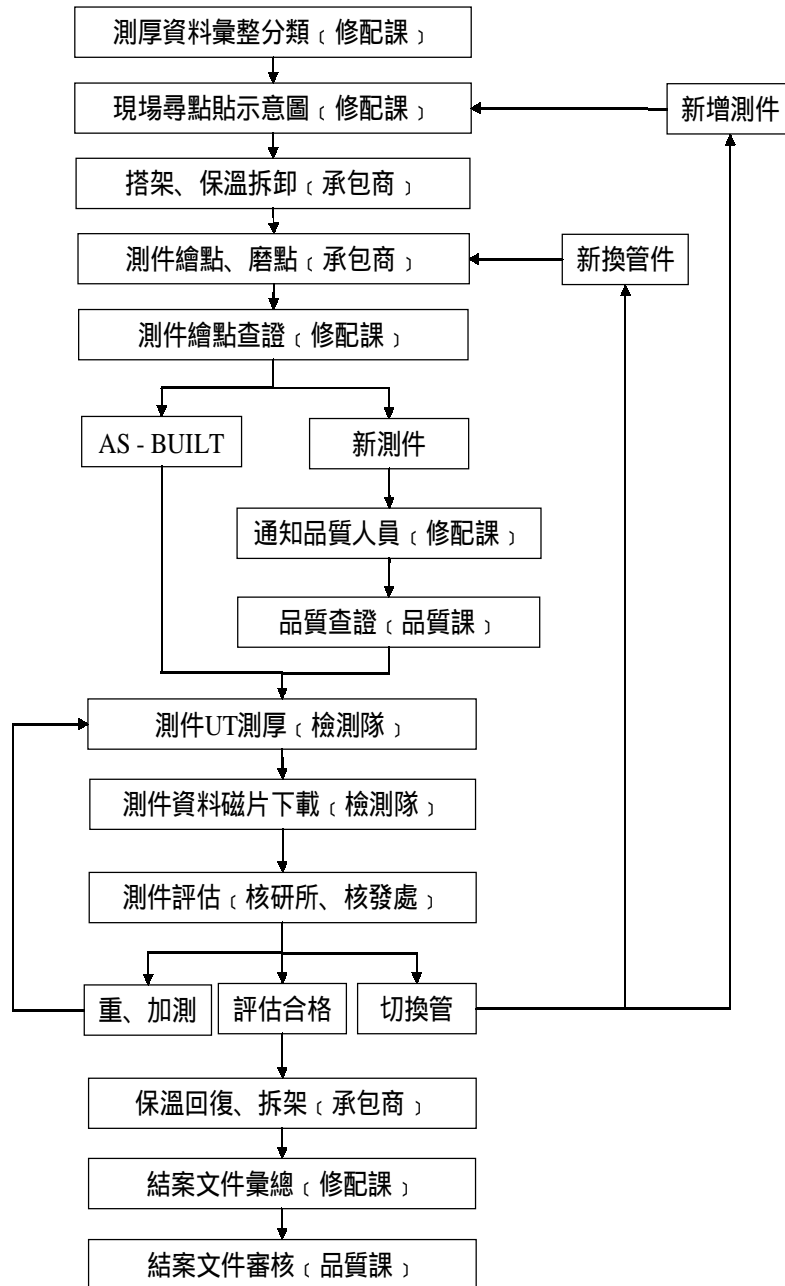
碳鋼管路壁厚檢測作業流程

碳鋼管路壁厚檢測作業流程如下：

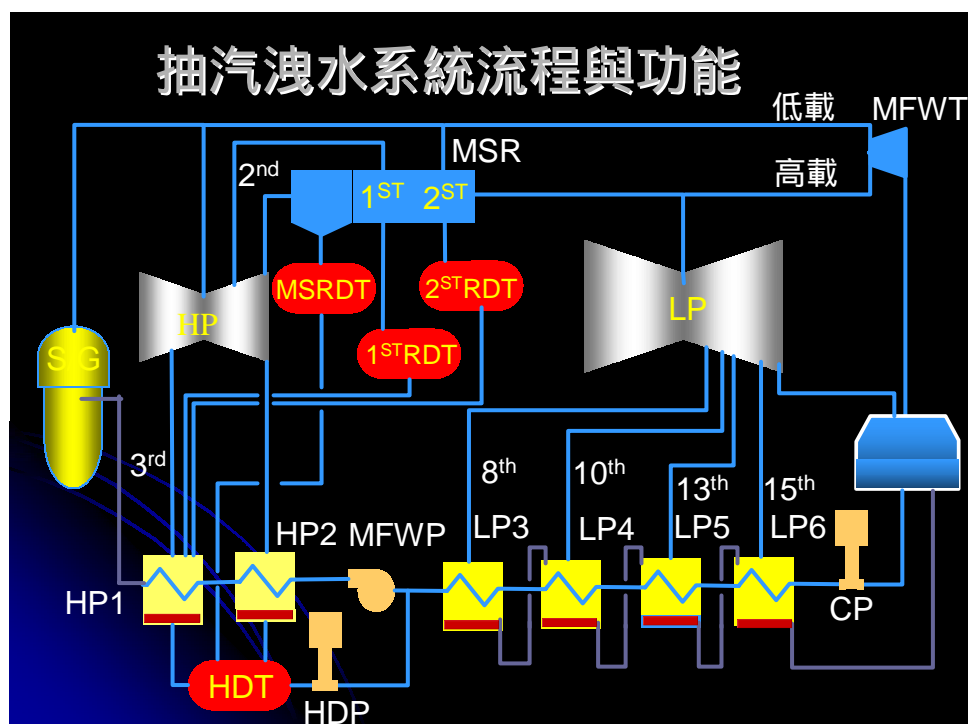
美國近年陸續發生加熱器運轉中破裂事故，法國在 1980 年代即發現類似情形，並於 1983~1984 年間進行改良飼水加熱器設計，推斷破裂可能的原因為流體加速腐蝕破壞 (Flow-Accelerated Corrosion Damage) 所造成。美國核能管制委員會鑑於上述情形於是發布 IN-99-19 要求電廠採取行動，以期發現潛藏的重大工安危害因子、是否有以往不曾為人預期及考慮的現象、以及有否危害電廠運轉設備並威脅人員作業安全等。核三廠於 EOC-12 開始進行加熱器殼體測厚，以抽汽管進口中心線為基準，軸向左右各兩倍管徑，周向 360 度為範圍進行。當時發現部分區域已小於最小壁厚，於是採臨時補強方式，以因應 EOC-12 起動，並向本會承諾改善事項。之後核三廠成立 DCR，以期進行永久性修補，並於 EOC-13 及 EOC-14 大修進行修補工作。EOC-13 時，已將高壓加熱器及 A 串之低壓加熱器修補完畢，本次 (EOC-14) 大修係針對 B 串低壓加熱器進行修補，以及所有加熱器之測厚。核三廠飼水加熱器之抽汽系統圖如下：

因高壓飼水加熱器(1A、 1B、 2A、 2B)在汽機廠房 100 呎之開放空間，其外殼可切開以方便人員進入，故其超音波檢測結果只要有薄化現象，即予焊補至原設計之公稱尺寸，並襯以不銹鋼內襯以防沖蝕。低壓飼水加熱器(3A、 4A、 5A、 6A ; 3B、 4B、 5B、 6B)因殼體焊於冷凝器(CONDENSER)外殼，無法拖動，人員也無法進入殼體，故只有當檢測值小於 T_{min} 時，才將該檢測區域予以切除，再以全新鋼板加上 backup ring 焊回。飼水加熱器薄化趨勢研判及處理流程如下：
