台灣電力公司

核一廠

用過核子燃料乾式貯存設施

意外事件應變計畫

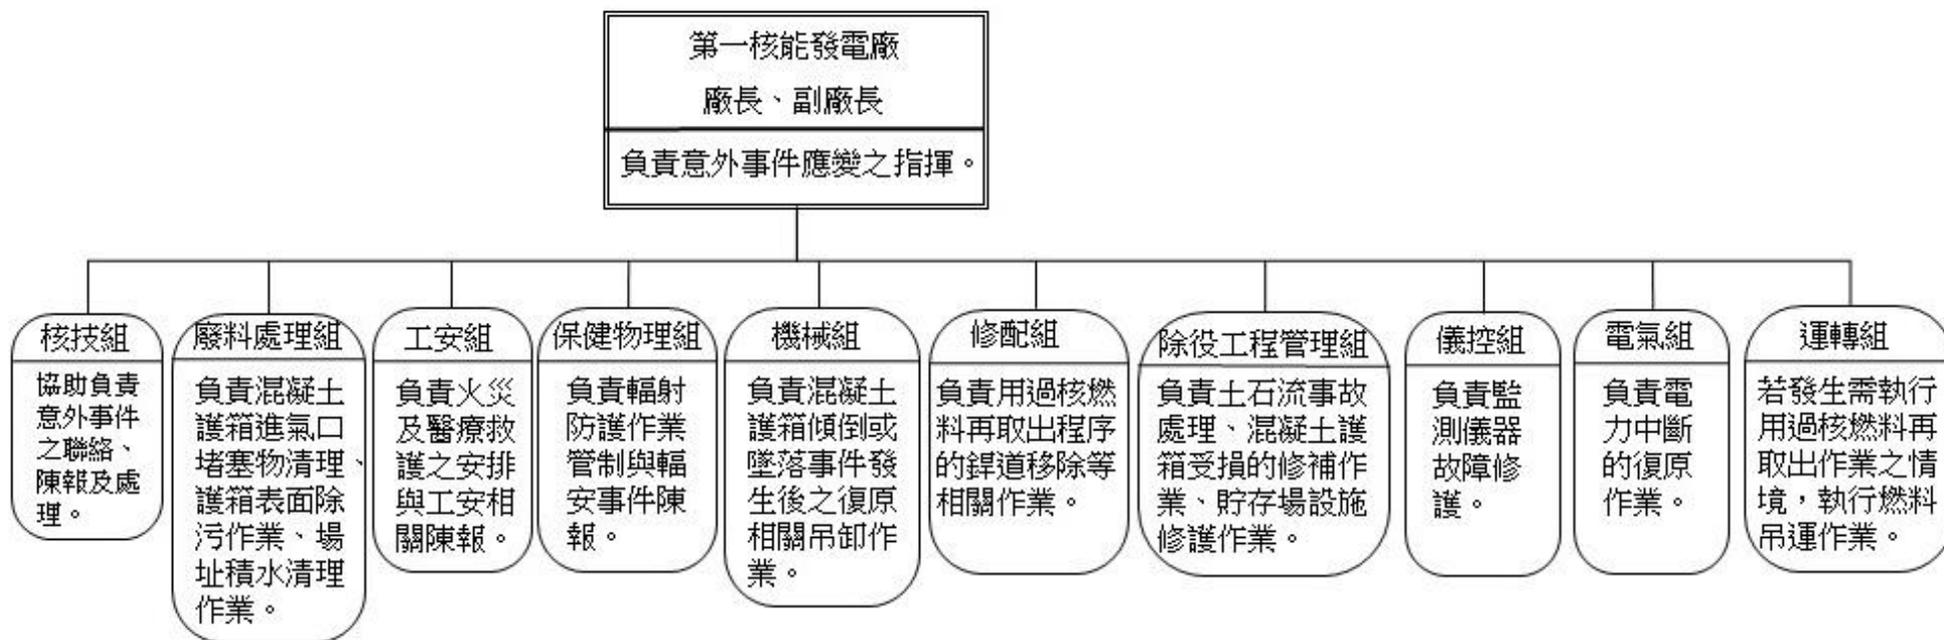
圖 3-1 核一廠乾式貯存設施意外事件處理之組織架構

意外事件應變組織如圖 3-1 所示。

1. 廠長或副廠長：負責意外事件應變之指揮。
2. 核技組：負責意外事件之聯絡、陳報及處理。
3. 廢料處理組：負責混凝土護箱進氣口堵塞物清理、護箱表面除污作業、場址積水清理作業。
4. 工安組：負責火災及醫療救護之安排與工安相關陳報。
5. 保健物理組：負責輻射防護作業管制與輻安事件陳報。
6. 機械組：負責混凝土護箱傾倒或墜落事件發生後之復原相關吊卸作業。
7. 修配組：負責用過核燃料再取出程序的銲道移除等相關作業。
8. 除役工程管理組：負責土石流事故處理、混凝土護箱受損的修補作業、貯存場設施修護作業。
9. 儀控組：負責監測儀器故障修護。
10. 電氣組：負責電力中斷的復原作業。
11. 運轉組：若發生需執行用過核燃料再取出作業之情境，執行燃料吊運作業。
