**行政院原子能委員會**  
**委託研究計畫研究報告**

**沉積物對核能異質銲接組件於除役過渡階段之加凡尼加速腐蝕之影響評估**

**The effect of sedimentary deposit on the galvanic corrosion  
behavior of dissimilar weldment under decommissioning process for  
nuclear power plants**

**計畫編號：110B016**

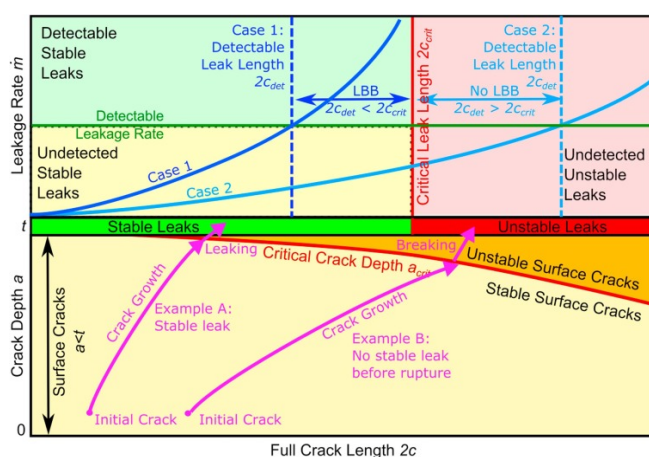
圖 1- 3 Leak Before Break 的演變成長機制圖。其中，裂紋及滲漏的穩定可偵測程度與裂紋長度及裂紋深度呈正相關性。

LBB (Leak Before Break) 係透過偵測高能 (high energy) 管路滲漏的流量與速率，評估腐蝕裂紋的所在位置、幾何大小，研擬相對應的防範措施 (圖 1-3)，用以避免其演變為噴濺及破裂的可能性<sup>[11-15]</sup>。再利用陣列式超音波檢測，量測裂紋的長度、幾何形狀，用以計算壓力容器的壁厚減薄速率。然而，受限於儀器的量測準確性及測量精準性，實際發生的腐蝕裂紋在初期通常難以量測。由於初始裂紋以穿晶 (transgranular)、沿晶 (intergranular) 方式成長，裂紋寬度約介於 3~5 微米之間，滲漏之液體也將極為稀少，較不容易顯示於儀器監控屏幕上。為此，LBB 監測系統仍需藉由材料腐蝕評估系統及裂紋評估輔助<sup>[16-18]</sup>，以達到準確的裂紋延伸及滲漏評估，防範腐蝕裂紋成長至臨界裂紋長度，造成更嚴重的洩漏事故。然而，組件經應力腐蝕後，殘餘之金屬材料厚度已無法達到原先設計的結構強度需求，覆層銲接技術 (Weld Overlay, WOL) 在 DSW 外部覆銲一層耐蝕性較高的鎳基合金，能提升管件內部殘留壓應力場分布的範圍，並增加管壁厚度及耐蝕能力，進一步抑制裂紋尖端的成長速率，以提升管件的結構完整性，覆層銲補技術 (Excavate and Weld Repair, EWR) 透過移除管件內部的 SCC 敏感材料，再利用覆層銲接將較佳耐蝕性的鎳基合金銲材填入材料移除處<sup>[19-23]</sup>，直接提升管件內部材料的耐蝕能力。EWR 的結構相較於 WOL 更為複雜，為確

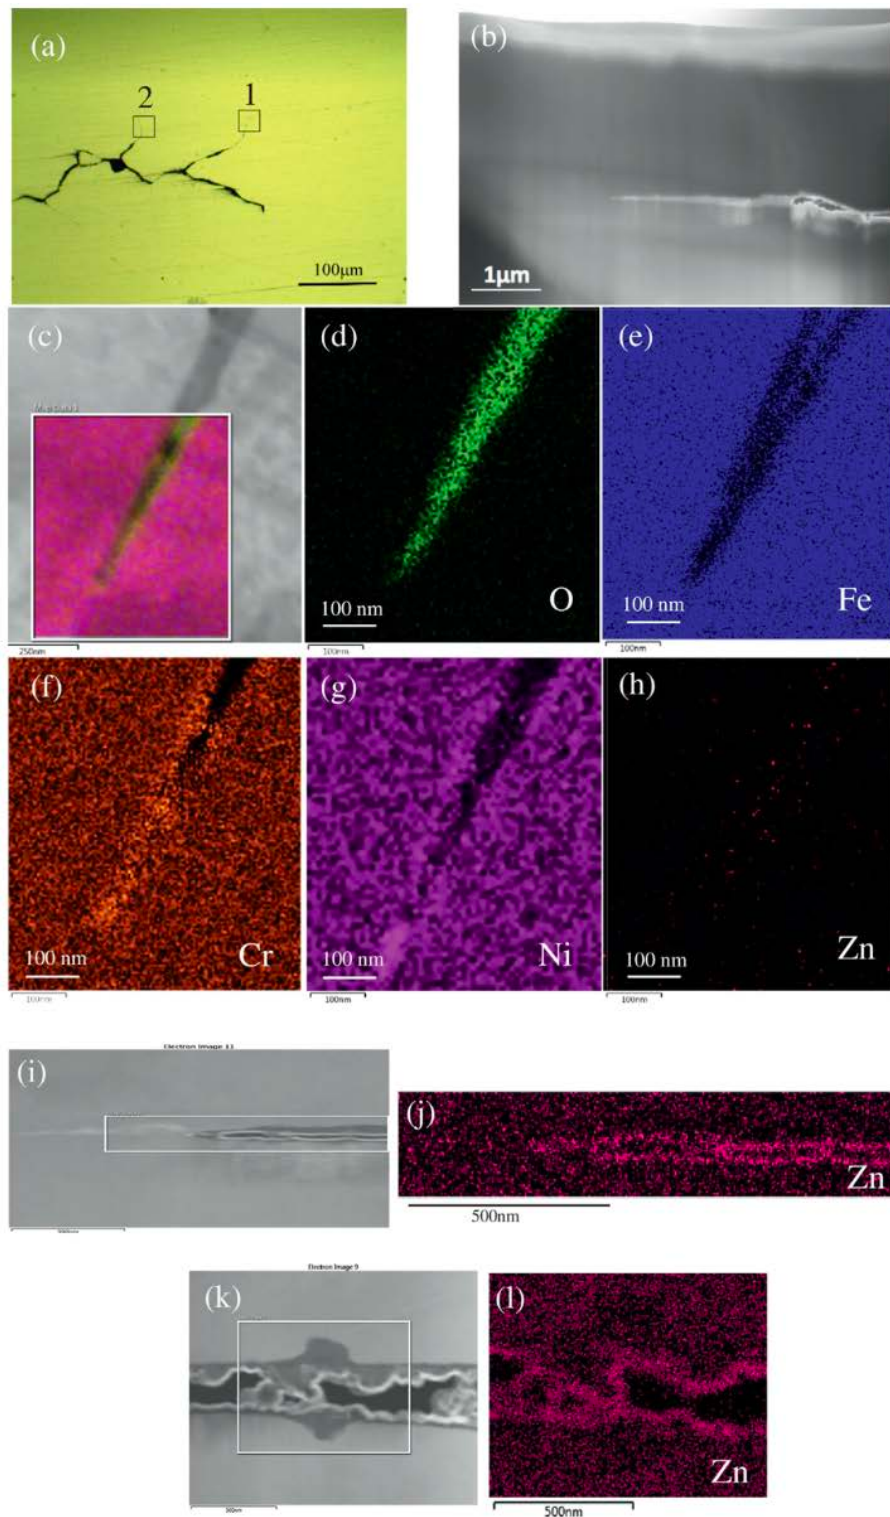
圖 1-4 316L 不銹鋼於添加 60  $\mu\text{g/kg}$  鋅離子溶液環境經應力腐蝕試驗之 TEM 成分分析結果，其中(b)-(h)為 1 號裂紋、(i)-(l)為 2 號裂紋。

在核電廠之高壓管路系統中，受到高溫、高壓的運轉條件影響，金屬管件易產生材料損傷。循環水路系統中之管件多使用鎳基合金、低碳不銹鋼等金屬材料，其管件表面與水溶液內的 Co 離子反應，形成不具備保護性的鬆散氧化物，造成管件材料持續耗損<sup>[28-30]</sup>。添加乙酸鋅（Zinc acetate）於水路系統內，用以提升鋅離子含量，具有減緩應力腐蝕裂紋成長速率的效果。由於鋅離子能與腐蝕反應之陰極金屬表面反應生成較緻密的氧化物，替代 Co spinal 結構氧化物，使管件材料減緩耗損率<sup>[31, 32]</sup>。相關研究指出<sup>[33, 34]</sup>，當鎳基合金、低碳不銹鋼與鋅離子反應，於表面形成雙層氧化物結構，分別為外層  $ZnFe_2O_4$  及內層  $ZnCr_2O_4$ ，此種結構具有阻隔水溶液環境之氧分子等強氧化劑持續進入腐蝕裂縫中，與新鮮底材反應，如圖 1-4 所示。冷卻水壓力邊界水路系統中之管件多使用低合金鋼、低碳不銹鋼等金屬材料，鋅離子添加對異質鐸接介面的加凡尼腐蝕行為之影響，應可透過其陰極反應抑制效果，使腐蝕速率較為減緩。

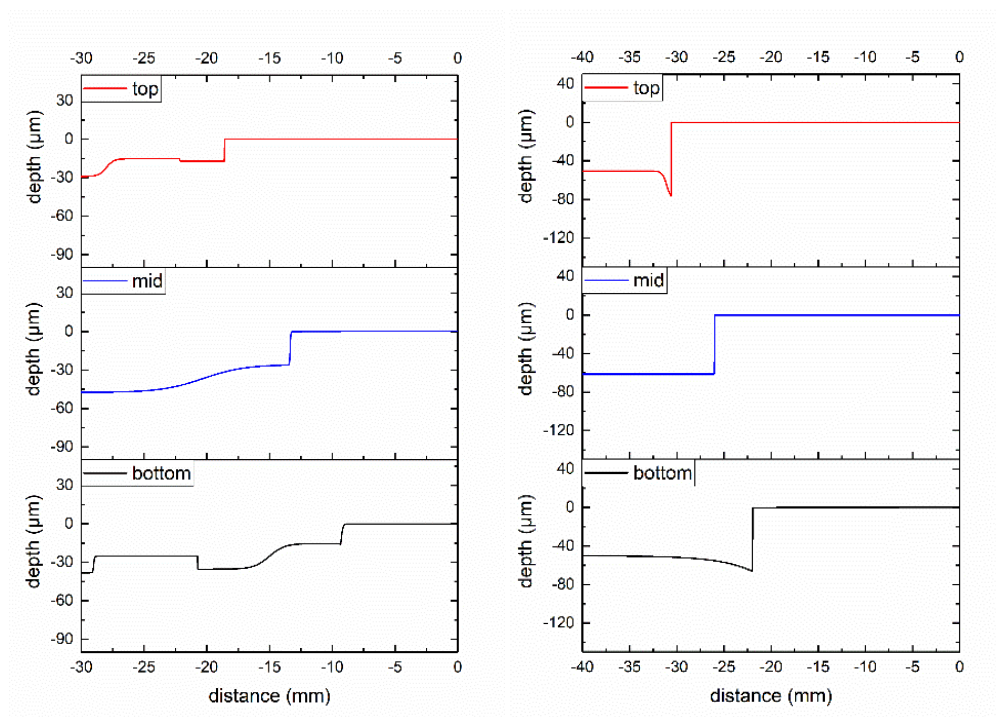
圖 1- 5 異質銲接試片經三個月浸泡試驗後的表面粗糙度量測數值。其中，左圖為試片 A508-Inconel 182、右圖為試片 A508-Inconel 182-SS316L 之數據。其中 TOP、MID 及 BOTTOM 分別為試片表面向下 (Y 軸) 約 2.5 mm、12.5 mm 及 22.5 mm 位置處。試片寬度約為 25 mm。

在先前的計畫中，本團隊利用 A508-SS316L 之異質銲接件，在異質銲接件試片上選取局部區域進行動電位極化試驗，與異質銲接件試片的成分分析結果及浸泡試驗腐蝕深度對照後，探討異質銲接件之電化學特徵與成分分布的敏感性及與浸泡後腐蝕深度表現的相關性。結果顯示在試片 A508-Inconel 182 或試片 A508-Inconel 182-SS316L 的異質銲接件上，由於 A508 沒有足夠的鉻元素形成具保護性的氧化層，且 A508 具有最低的腐蝕電位，因此試片中的 A508 端側會因加凡尼效應而優先腐蝕。兩者相較之下，受到加凡尼效應的影響，試片 A508-Inconel 182-SS316L 會在 A508 有較大的腐蝕深度，且最大腐蝕深度會發生在靠近 A508 與 Inconel 182 接合處之 A508 基材，如圖 1-4 所示。

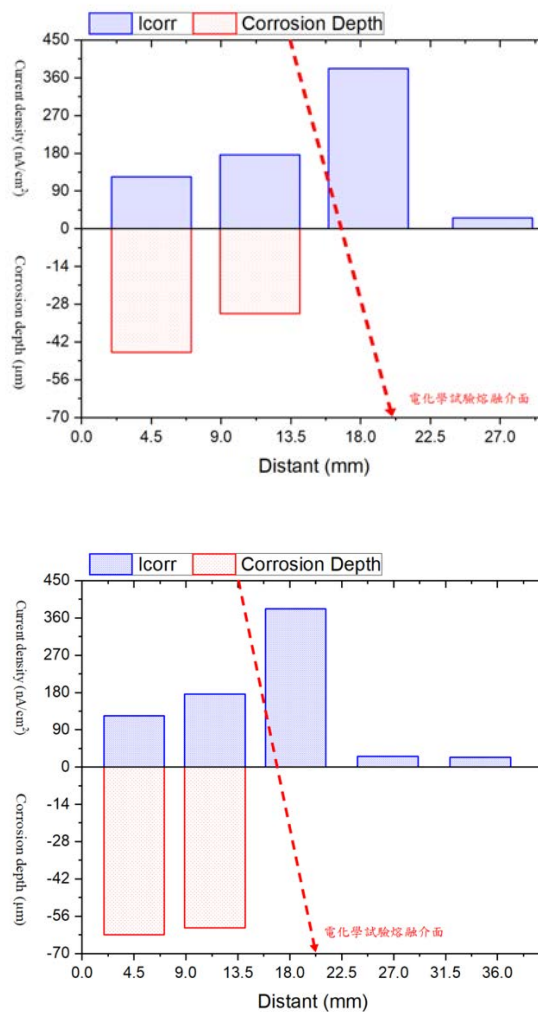
圖 1-6 異質銲接試片經三個月浸泡試驗後，試片 Y 軸 12.5 mm 處各局部平均腐蝕深度與局部電化學( $I_{corr}$ )之對照圖。其中，左圖為試片 A508-Inconel 182、右圖為試片 A508-Inconel 182-SS316L 之數據。

針對銲接件局部成分對電化學( $E_{corr}$ 、 $I_{corr}$ )的敏感性研究結果中顯示，鐵、鎳成分與局部電化學試驗在試片 A508-Inconel 182 呈現正相關。當鐵含量大於鎳含量時，會有較大的腐蝕電流密度、較正腐蝕電位。但 SS316L 加入時，A508-Inconel 182-SS316L 卻沒有表現出同樣的趨勢，同樣也富含大量的鐵元素的 SS316L，卻顯示出與 Inconel 182 有較接近的電化學性質，電位大約皆在  $-0.2\text{ V}$  至  $-0.4\text{ V}$ 。若將電化學試驗結果與浸泡試驗造成之腐蝕深度進行比較，如圖 1-5 所示，可以觀察到水平位置 5 mm 及 20 mm 處之各測試區域取得之平均腐蝕深度數據，平均腐蝕深度加深的情況更加顯著，且 A508 的平均腐蝕深度呈現由 A508 基材區向 Inconel 182 填料區方向加深的趨勢。前者 (5 mm 處) 之平均腐蝕深度由  $45.7\text{ }\mu\text{m}$  增加至  $65.8\text{ }\mu\text{m}$ ，落差約  $20\text{ }\mu\text{m}$ ；後者 (20 mm 處) 之平均腐蝕深度由  $50.9\text{ }\mu\text{m}$  增加至  $59.7\text{ }\mu\text{m}$ ，落差約  $9\text{ }\mu\text{m}$ 。但在右圖中之 Y 軸 12.5 mm 處時，卻是由  $63.0\text{ }\mu\text{m}$  下降至  $60.4\text{ }\mu\text{m}$ ，原因推測在量測腐蝕深度時此區域有較粗糙的表面。測量出數據相對於整體試片有較大的腐蝕深度，將較深的腐蝕深度值加入平均數據中，因此顯示出不同的結果。

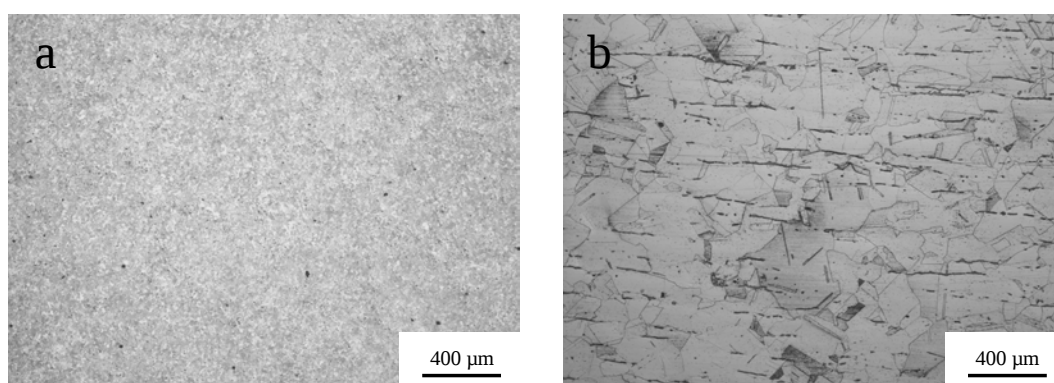
圖 2-1 (a) A508、(b) SS 304L 之底材顯微金相圖。

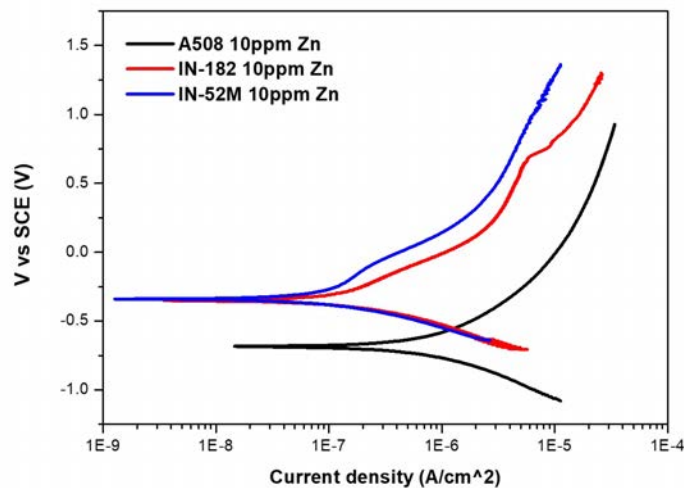
圖 3- 1 覆層銲接處理異質銲接件之基材的動電位極化曲線。試驗溶液 10 ppm 醋酸鋅，參考電極為甘汞電極。

透過電化學試驗獲得待測物件的腐蝕電位極腐蝕電流，如圖 3-1 至圖 3-4 所示。針對好發異質金屬熔合介面擇優腐蝕的基材，以添加醋酸鋅 10 ppm 的去離子水量測其腐蝕電位的數值（見圖 3-1），比較各異質材料之化學成分熔合介面與試驗溶液中添加鋅離子的關聯性。鎳基合金之間的化學成分雖有差異（Inconel 52M: 8Fe-59Ni-30Cr, Inconel 182: 4Fe-73Ni-14Cr），然其介面之腐蝕電位並未受到加鋅離子濃度的影響。低合金鋼 A508 與鎳基合金之間的腐蝕電位隨著鋅離子的添加有提升的趨勢，增值約 +150 ~ +250 毫伏特。另一方面，該異質介面區的腐蝕電流約上升 1 個級數。

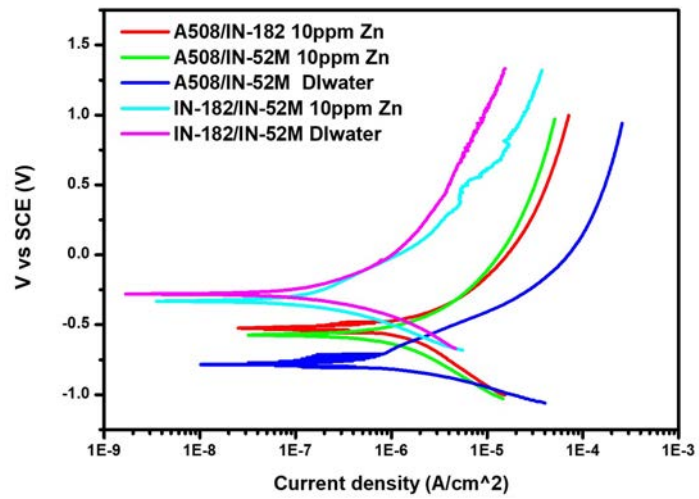
圖 3- 2 覆層銑接處理異質銑接件之異質熔合介面的動電位極化曲線。試驗溶液 10 ppm 醋酸鋅/去離子水，參考電極為甘汞電極。

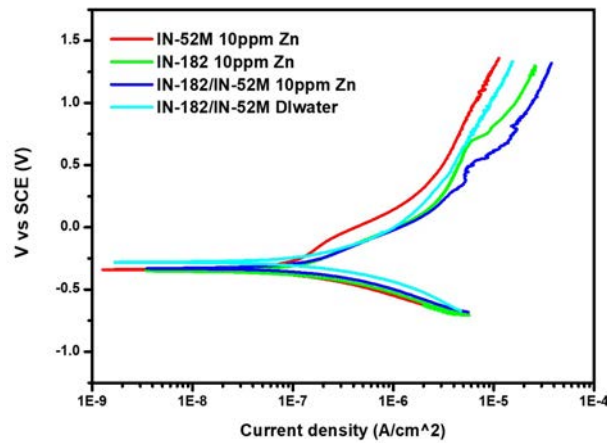
圖 3- 3 覆層銑接處理異質銑接件之鎳基合金的動電位極化曲線。試驗溶液 10 ppm 醋酸鋅/去離子水，參考電極為甘汞電極。

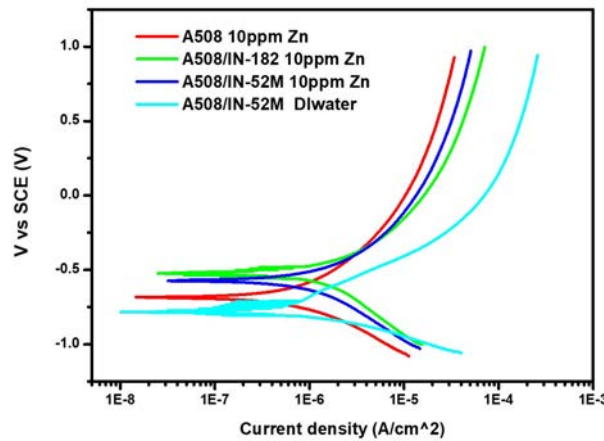
圖 3- 4 覆層銲接處理異質銲接件之 A508 熔合介面的動電位極化曲線。試驗溶液 10 ppm 醋酸鋅/去離子水，參考電極為甘汞電極。

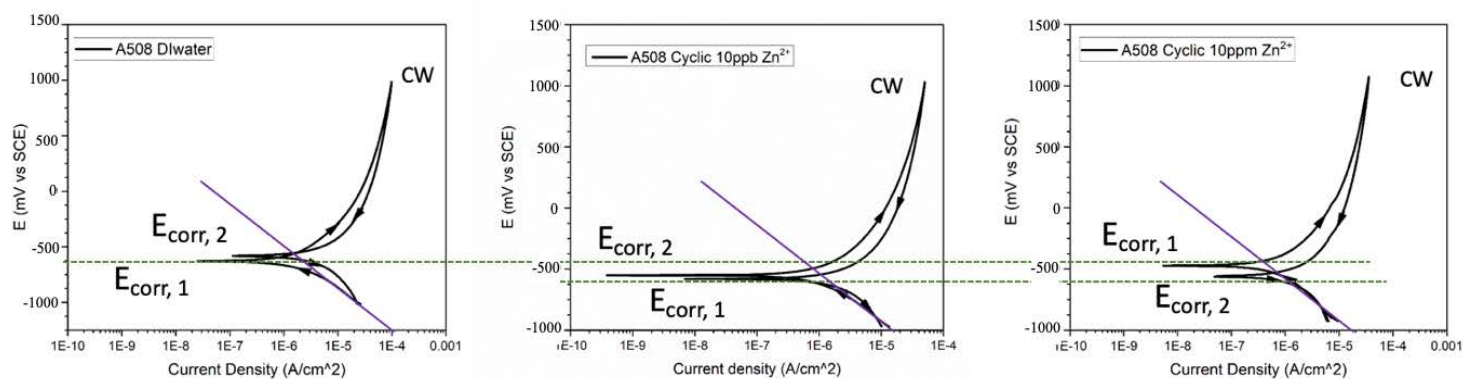
圖 3-5 不同鋅離子濃度之 A508 基材的循環動電位極化曲線。參考電極為甘汞電極。

A508 低合金鋼於 3 種試驗溶液內的右上方掃描曲線環皆是以順時針方向掃描 (圖 3-5)，顯示低合金鋼於試驗中無法於其表面形成有效的保護層 (氧化物)。在去離子水及添加醋酸鋅 10 ppb 溶液內，經掃描完成後，其第 2 腐蝕電位 ( $E_{\text{corr}, 2}$ ) 較第 1 腐蝕電位 ( $E_{\text{corr}, 1}$ ) 的值正，即 A508 雖無產生具鈍化性的氧化物薄膜，但具備生成能阻礙溶液離子擴散的氧化層。此現象在添加醋酸鋅 10 ppm 溶液內的曲線中未顯現。鎳基合金 Inconel 52M 與 Inconel 182 於 3 種試驗溶液內的右上方掃描曲線環皆是以順時針方向掃描，其第 1 腐蝕電位 ( $E_{\text{corr}, 1}$ ) 隨著鋅離子濃度的增加，有下降的趨勢；其第 2 腐蝕電位 ( $E_{\text{corr}, 2}$ ) 維持在約 0 毫伏特。2 種鎳基合金於試驗數據中皆產生

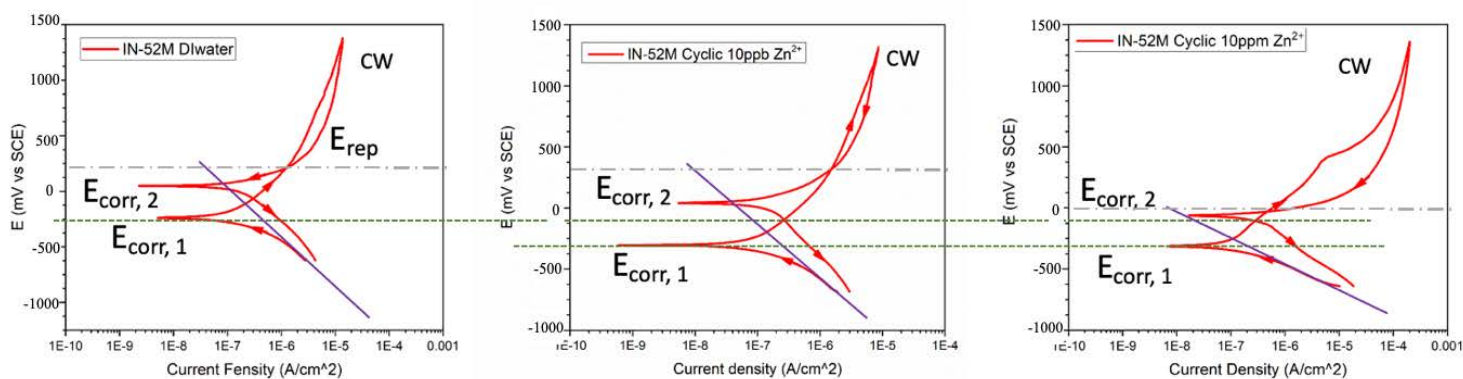
圖 3-6 不同鋅離子濃度之 Inconel 52M 覆鋅層的循環動電位極化曲線。參考電極為甘汞電極。

再鈍化電位的交點（右上方掃描曲線環的交會點，意即正掃描的氧化曲線與返回掃描的還原曲線交集處），僅有 Inconel 52M 於添加醋酸鋅 10 ppm 溶液內的再鈍化電位劇烈下降。另一方面，觀察鎳基合金於 3 種試驗溶液內的正掃描，還原曲線的電流斜率隨著鋅離子濃度上升而下降，顯示陰極的反應速率逐漸遲緩。

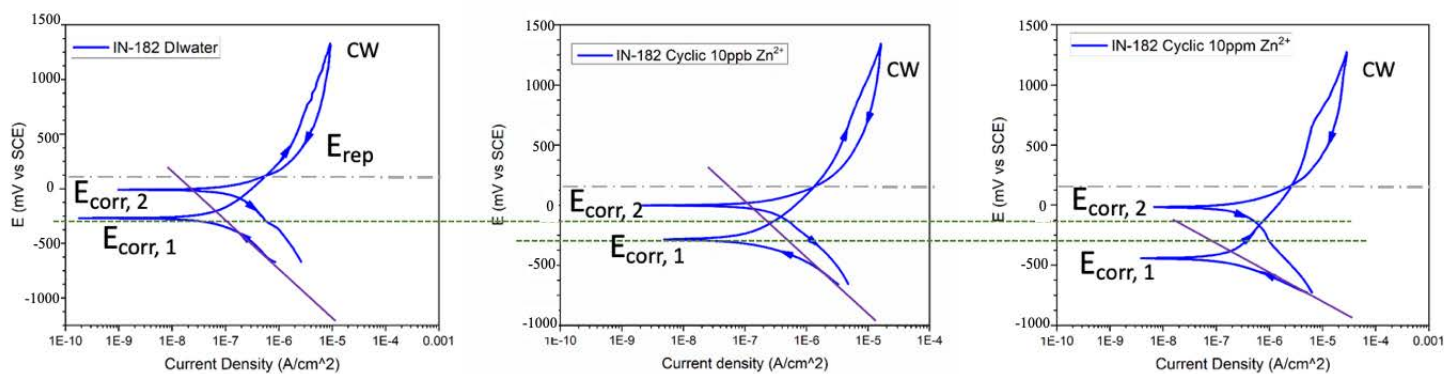
圖 3-7 不同鋅離子濃度之 Inconel 182 合金鍍道的循環動電位極化曲線。參考電極為甘汞電極。

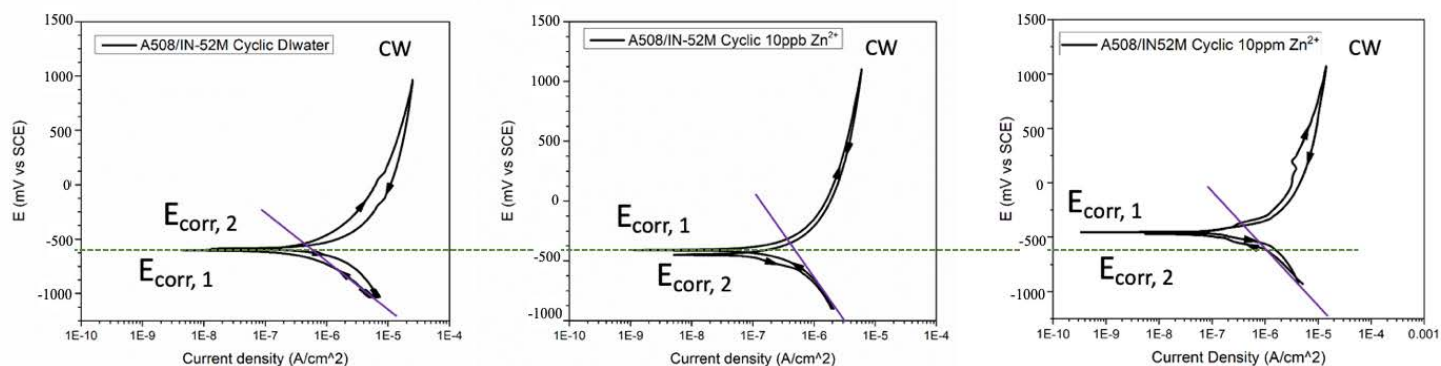
圖 3-8 不同鋅離子濃度之 A508 基材/Inconel 52M 覆鍍層的熔合介面循環動電位極化曲線。參考電極為甘汞電極。

異質熔合介面 A508/Inconel 52M 數據（如圖 3-8 所示）顯示，當試驗溶液為去離子水，該循環動電位極化曲線與單一金屬基材 A508 相同；為添加醋酸鋅 10 ppb，正掃描之還原曲線的電流斜率上升，伴隨第 2 腐蝕電位 ( $E_{\text{corr},2}$ ) 下降；為添加醋酸鋅 10 ppm，右上方掃描曲線環產生不穩定區域，具有鈍化電位、孔蝕電位等細微的曲線偏折。

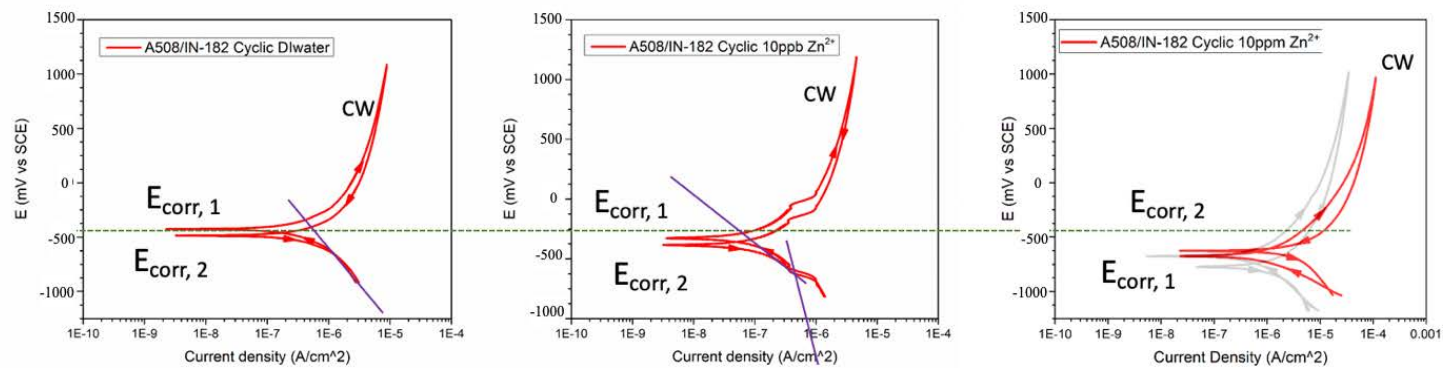
圖 3-9 不同鋅離子濃度之 A508 基材/182 合金鋁道的熔合介面循環動電位極化曲線。參考電極為甘汞電極。

異質熔合介面 A508/Inconel 182 數據（如圖 3-9 所示）顯示，當試驗溶液為去離子水，其第 2 腐蝕電位 ( $E_{\text{corr},2}$ ) 較第 1 腐蝕電位 ( $E_{\text{corr},1}$ ) 的值負；為添加醋酸鋅 10 ppb，正掃描的還原曲線產生不穩定現象；為添加醋酸鋅 10 ppm，該循環動電位極化曲線與單一金屬基材 A508 相同，但其腐蝕電流密度增加約 1~2 個級數。

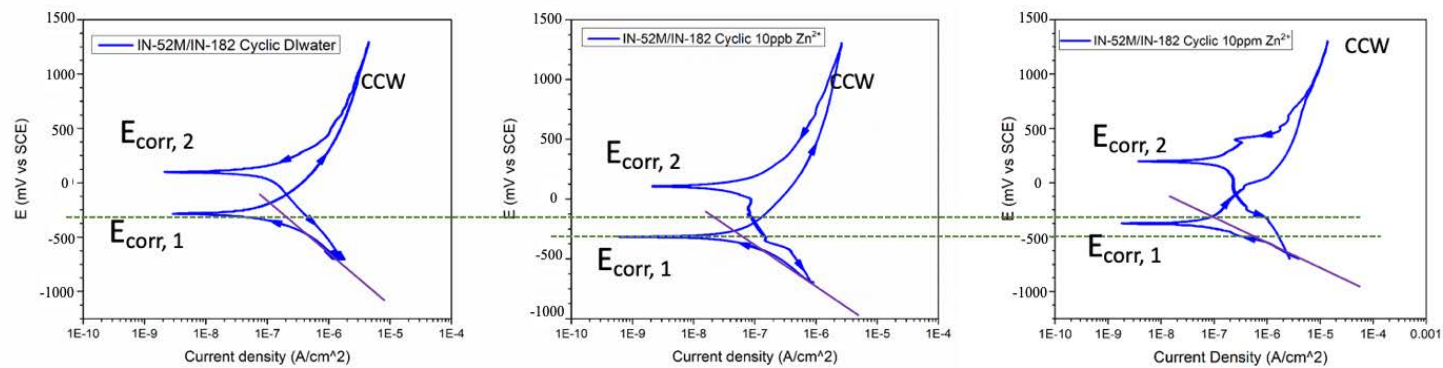
圖 3-10 不同鋅離子濃度之 182 合金鋁道/Inconel 52M 覆鋁層的熔合介面循環動電位極化曲線。參考電極為甘汞電極。

異質熔合介面 Inconel 182/Inconel 52M 數據（如圖 3-10 所示）顯示，當試驗溶液為去離子水，右上方掃描曲線環是以逆時針方向掃描，顯示其具備形成頓態的氧化物薄膜。其第 2 腐蝕電位 ( $E_{\text{corr},2}$ ) 較第 1 腐蝕電位 ( $E_{\text{corr},1}$ ) 的值正，約 500 毫伏特；為添加醋酸鋅 10 ppb，返回掃描的還原曲線逐漸變得不穩定；為添加醋酸鋅 10 ppm，不僅返回掃描的還原曲線不穩定，該再鈍化區（右上方掃描曲線環）也逐漸變得不穩定。

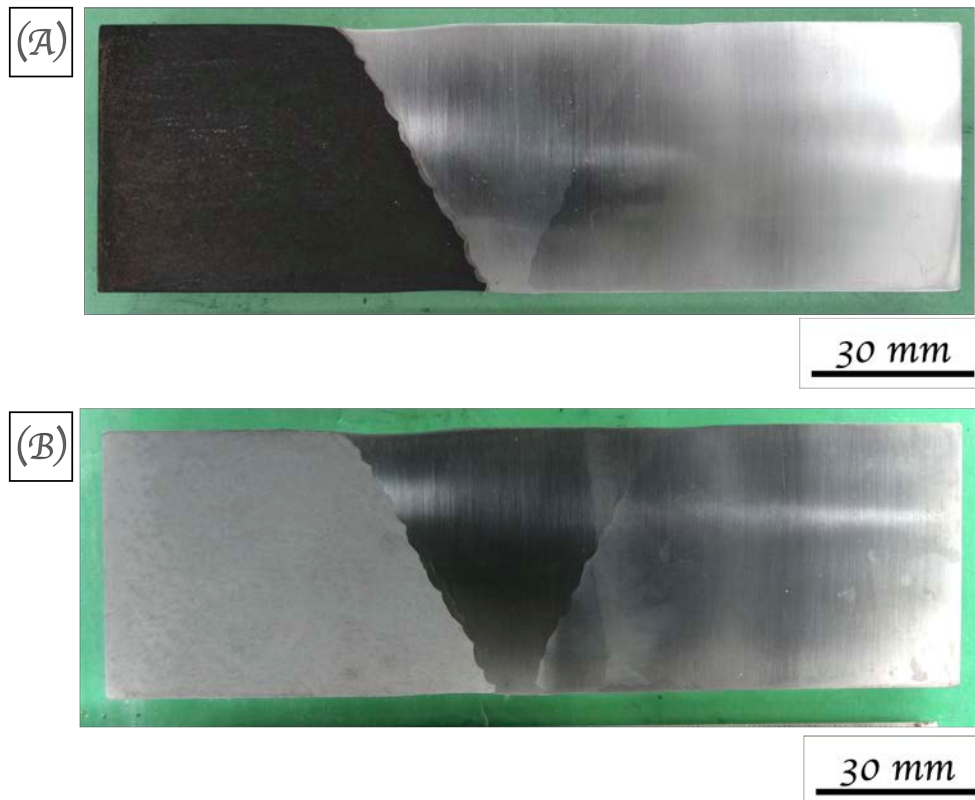
圖 3- 11 A508/Inconel 182/304L 異質銲接件樣品於去離子水中浸泡 2 個月之外觀照，試驗溶液溫度為 45 °C。(A) 僅烘乾，及 (B) 以化學溶液去除表面腐蝕產物。

異質銲接樣品浸泡於去離子水之外觀如圖 3-11 所示，低合金鋼側均為深色氧化鐵附著，不銹鋼側與銲道金屬為金屬色澤；靠近低合金鋼側的 Inconel 182 緩衝層表層附著褐色氧化鐵（見圖 3-12）。經化學清洗去除腐蝕產物，緩衝層並未受到侵蝕，如圖 3-13 所示。A508 銲接熱影響區內之材料顯示些微的加凡尼加速腐蝕形貌，其表面具有尺度不等的腐蝕凹坑。

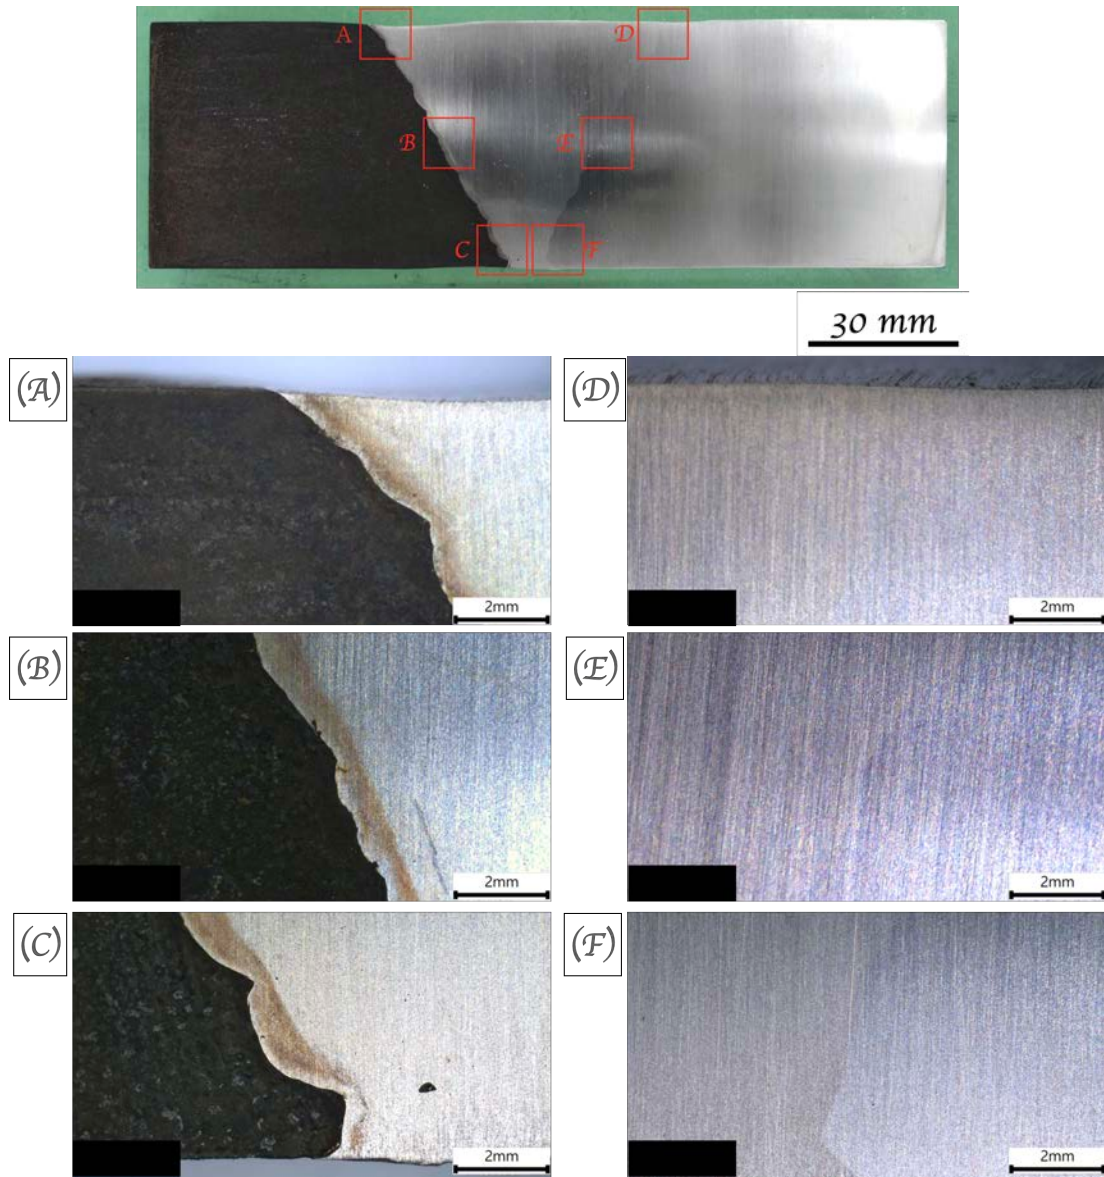
圖 3- 12 A508/Inconel 182/304L 異質銲接件樣品於去離子水中浸泡 2 個月之表面形貌觀察。使用立體顯微鏡記錄，放大倍率 10 倍。(A)(B)(C) A508/Inconel 182 熔合介面、(D)(E)(F) Inconel 182/304L 熔合介面。

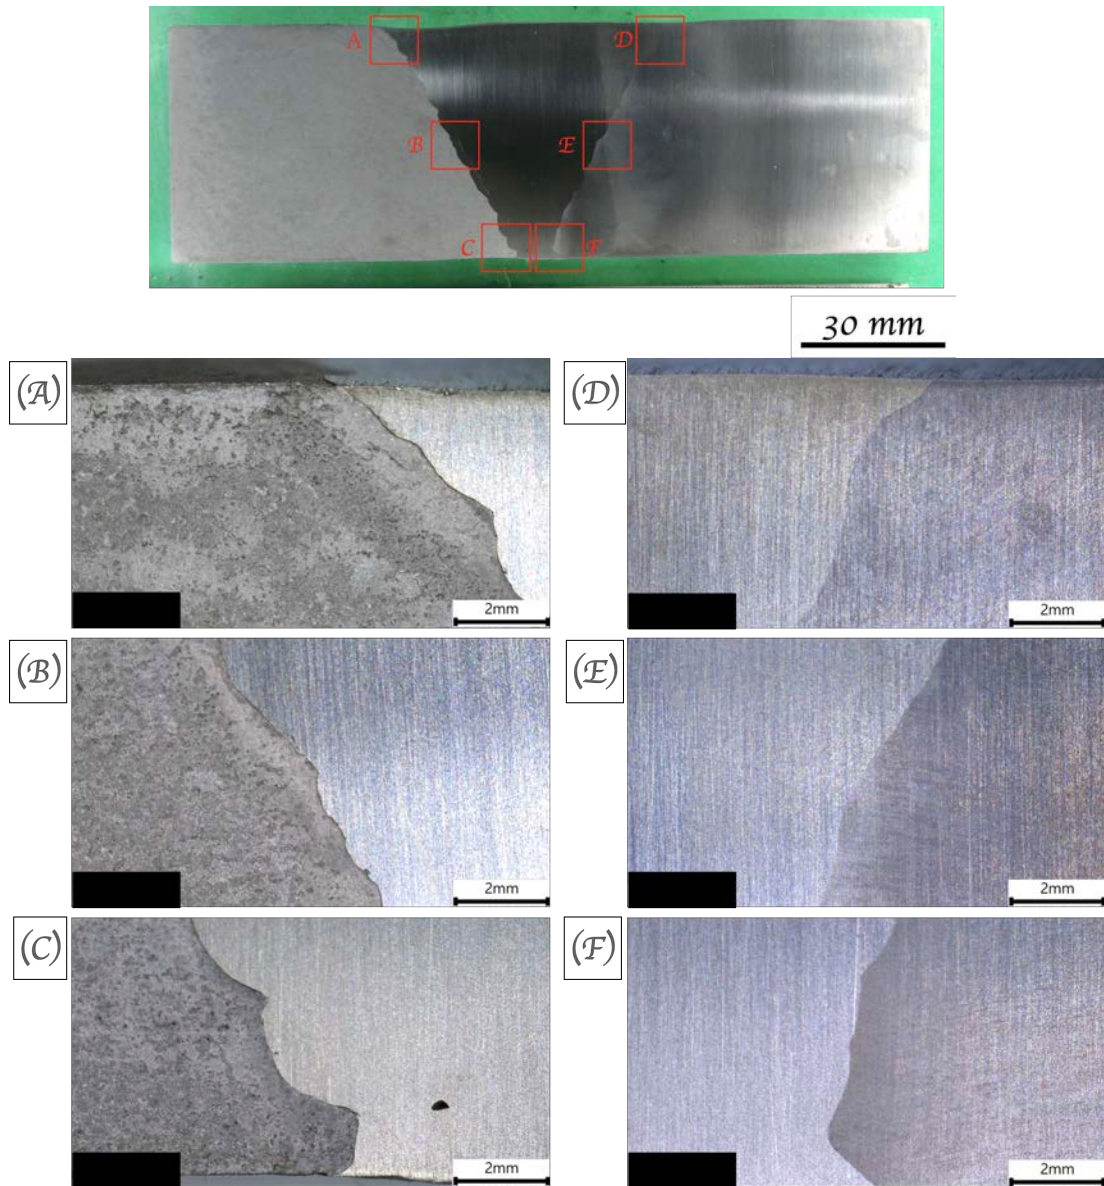
圖 3- 13 A508/Inconel 182/304L 異質銲接件樣品於去離子水中浸泡 2 個月後經去除腐蝕產物之表面形貌觀察。使用立體顯微鏡記錄，放大倍率 10 倍。其中，(A)(B)(C) A508/Inconel 182 熔合介面、(D)(E)(F) Inconel 182/304L 熔合介面。

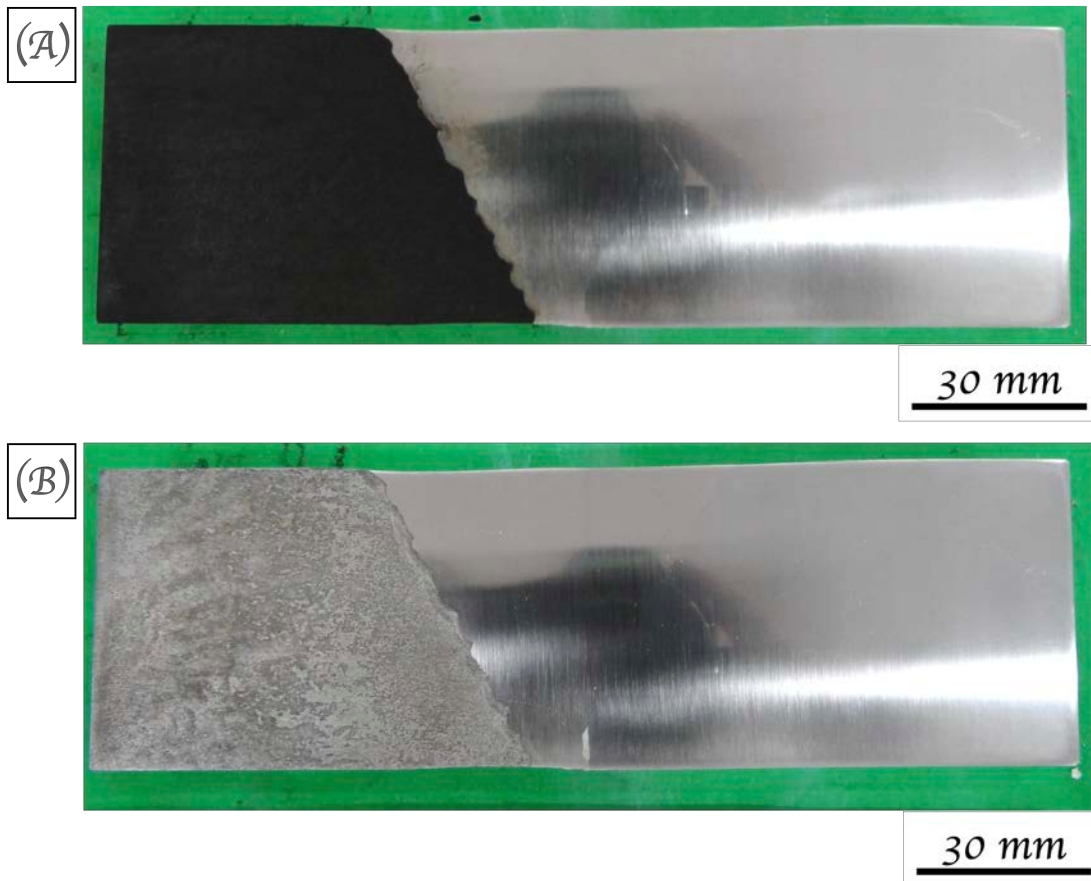
圖 3- 14 A508/Inconel 182/304L 異質銲接件樣品於去離子水中浸泡 3 個月之外觀照，試驗溶液溫度為 45 °C。(A) 僅烘乾，及 (B) 以化學溶液去除表面腐蝕產物。

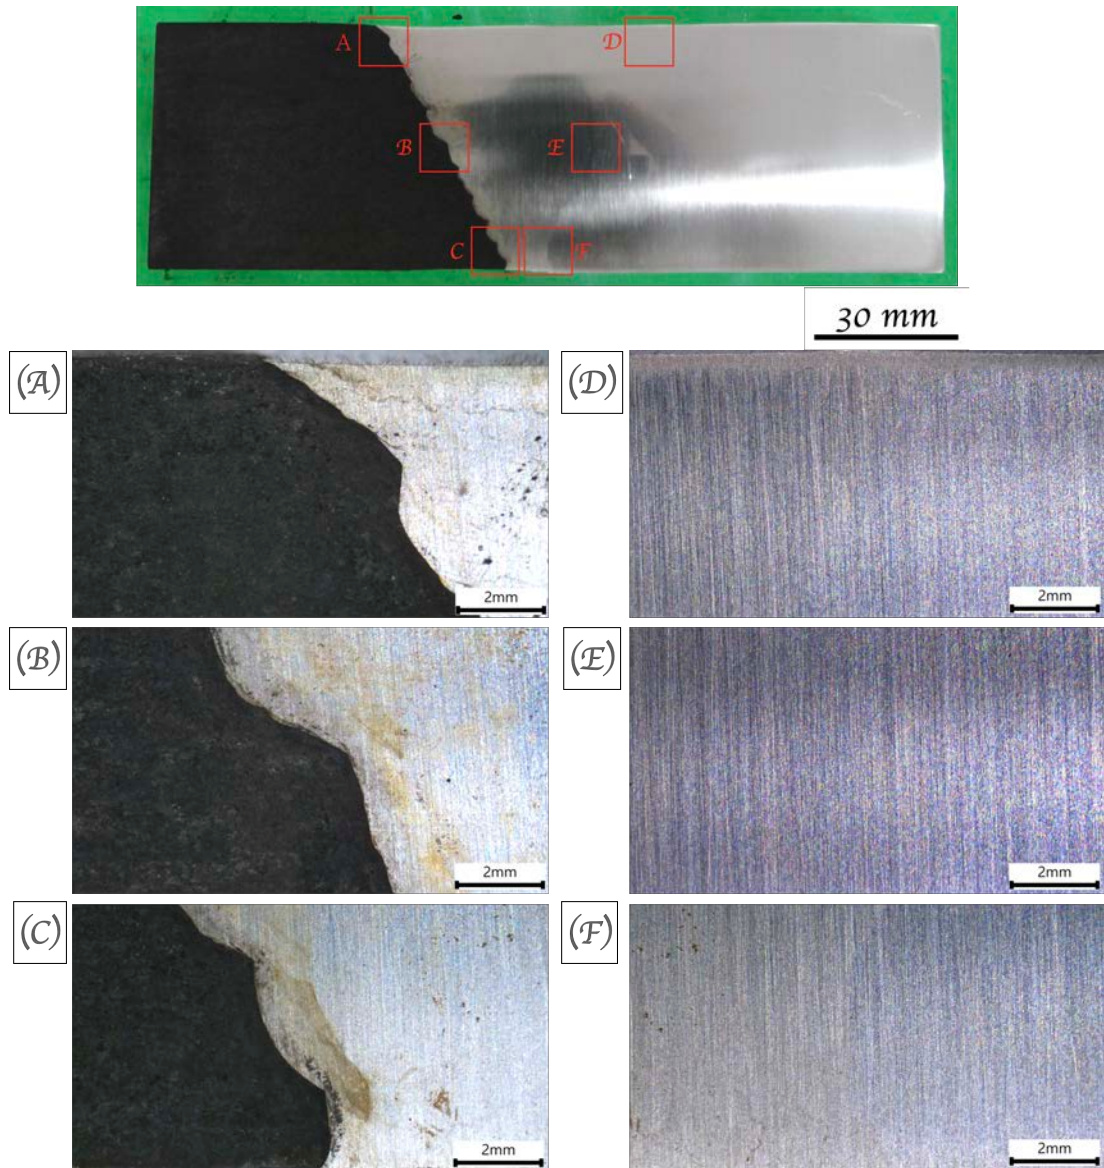
圖 3- 15 A508/Inconel 182/304L 異質銲接件樣品於去離子水中浸泡 3 個月之表面形貌觀察。使用立體顯微鏡記錄，放大倍率 10 倍。(A)(B)(C) A508/Inconel 182 熔合介面、(D)(E)(F) Inconel 182/304L 熔合介面。

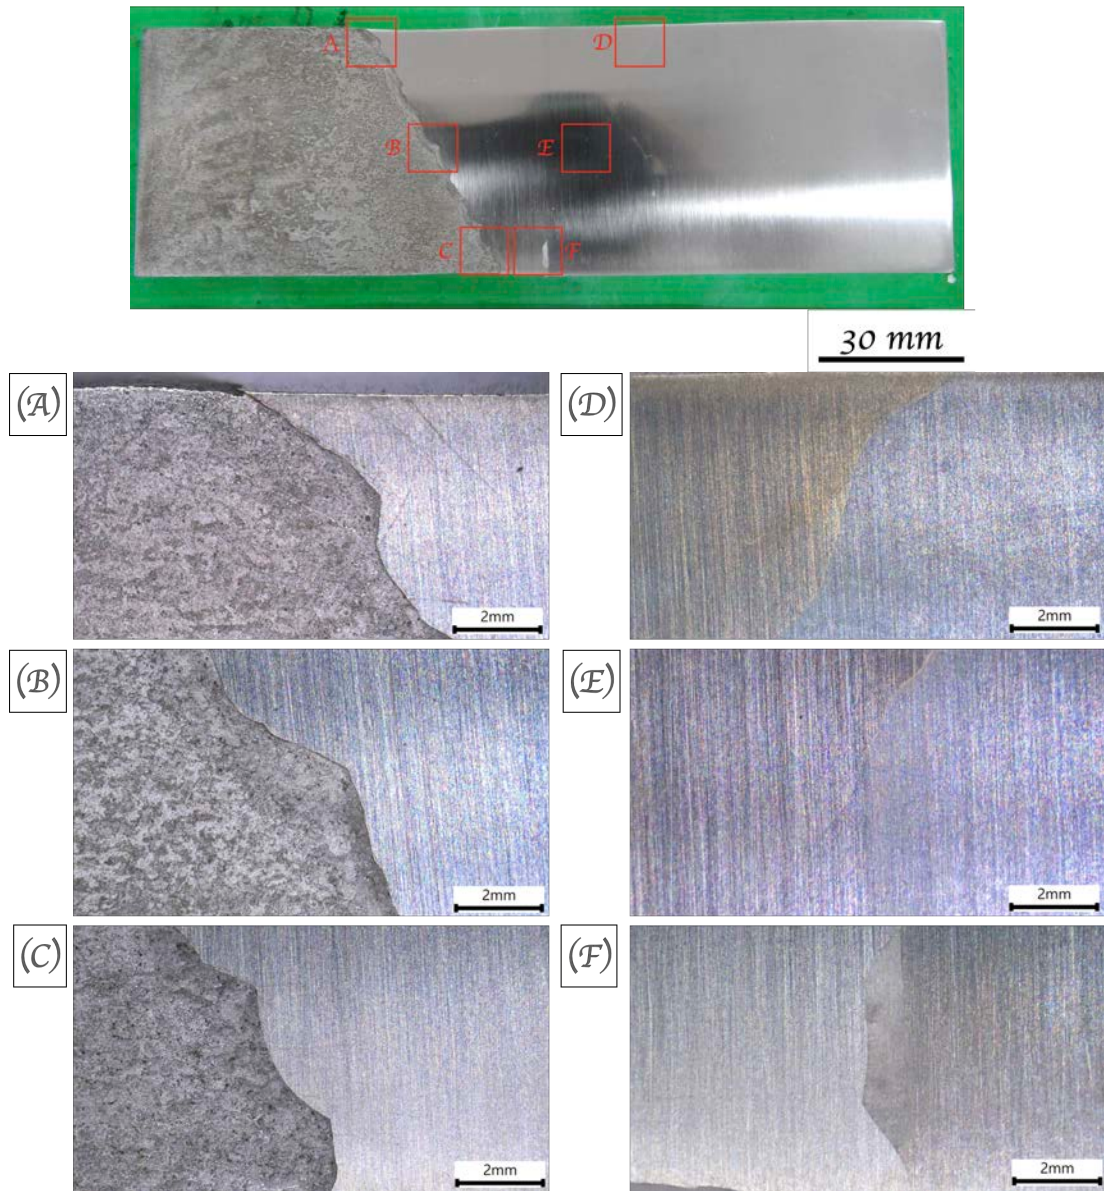
圖 3- 16 A508/Inconel 182/304L 異質銲接件樣品於去離子水中浸泡 3 個月後經去除腐蝕產物之表面形貌觀察。使用立體顯微鏡記錄，放大倍率 10 倍。其中，(A)(B)(C) A508/Inconel 182 熔合介面、(D)(E)(F) Inconel 182/304L 熔合介面。

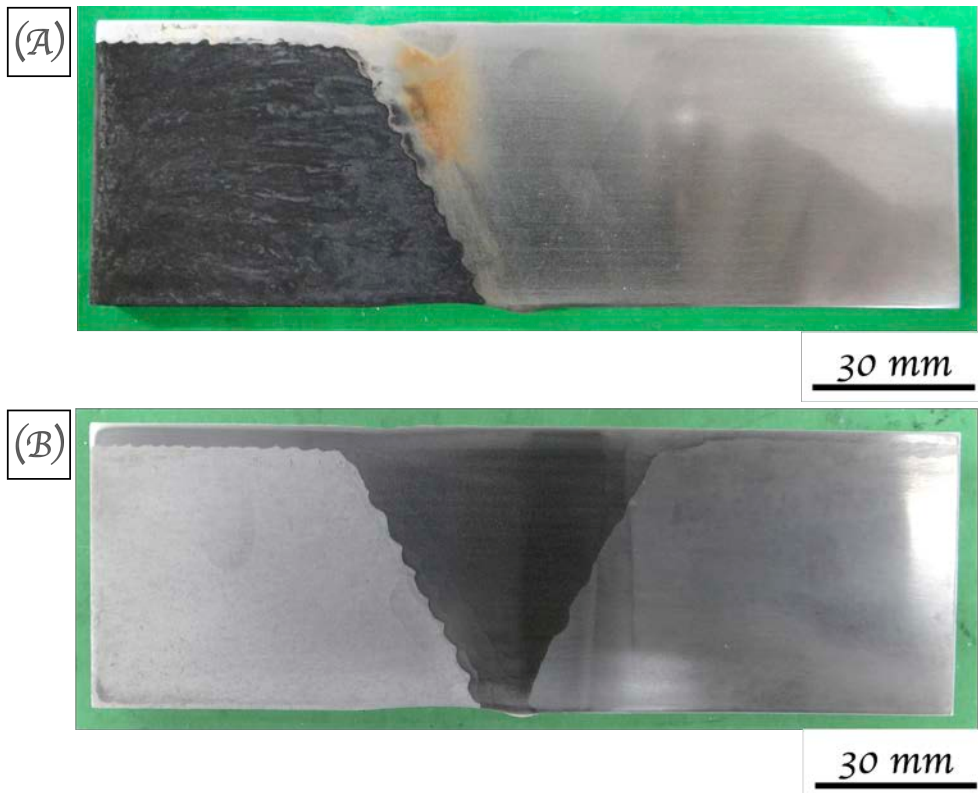
圖 3- 17 覆層銲接處理 Inconel 52M 之異質銲接件樣品於去離子水中浸泡 2 個月之外觀照，試驗溶液溫度為 45 °C。(A) 僅烘乾，及(B) 以化學溶液去除表面腐蝕產物。

覆層銲接處理樣品浸泡於去離子水之外觀如圖 3-17 所示，A508 側之氧化物由銲道根部至頂部覆銲層有逐漸增厚的趨勢，頂部氧化層已有凹凸蝕坑的表面形貌；靠近低合金鋼側的 Inconel 182 緩衝層表層附著深黑色、褐黃色氧化鐵（見圖 3-18）。經化學清洗去除腐蝕產物，靠近覆銲層的 A508 銲接熱影響區內之材料具有較明顯的加凡尼加速腐蝕形貌，如圖 3-19 所示。

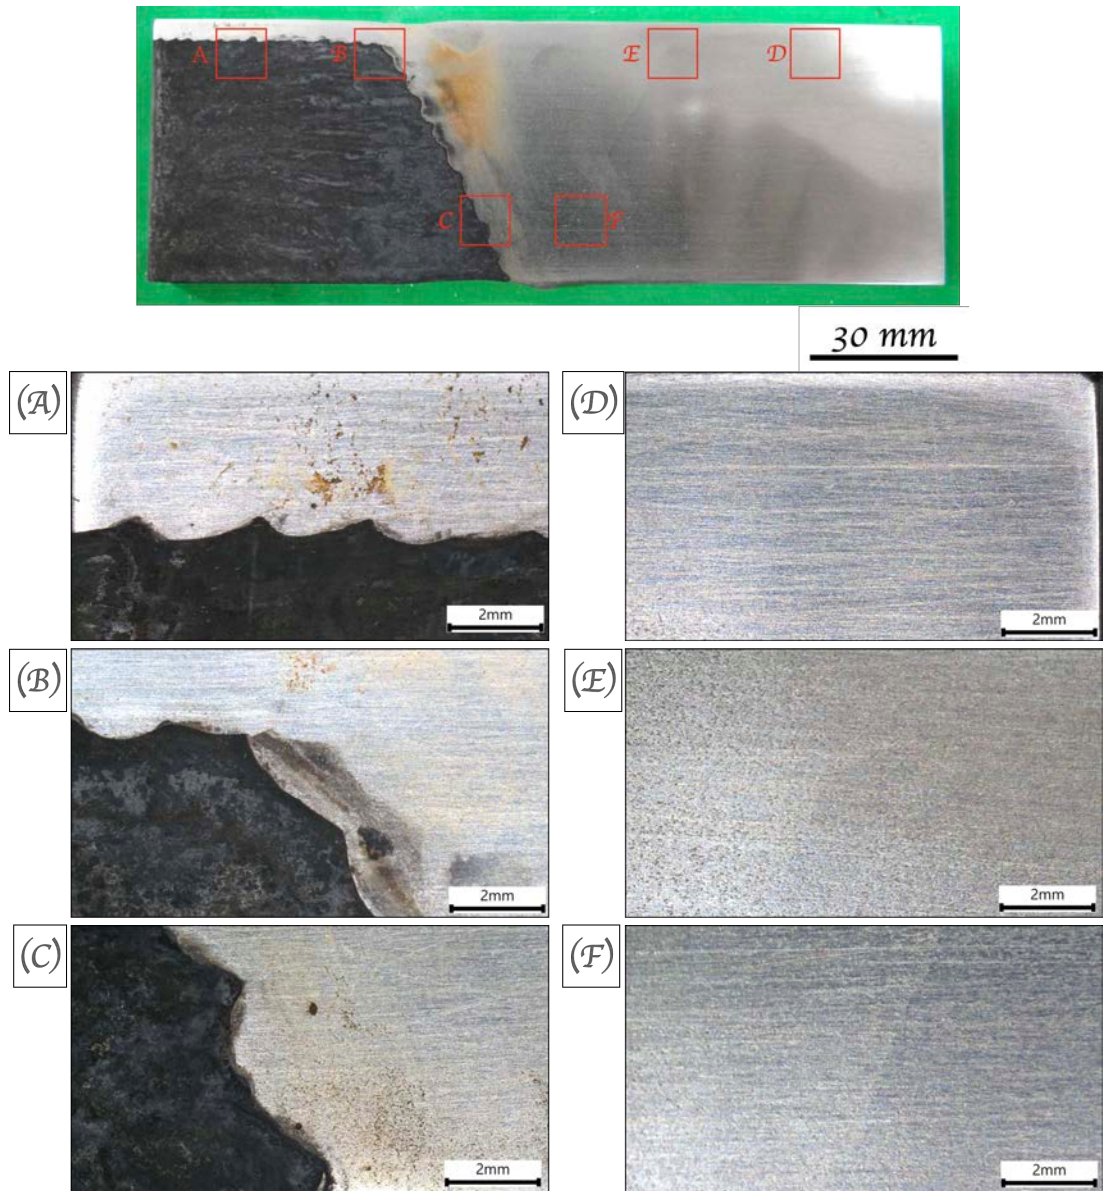
圖 3- 18 覆層銲接處理 Inconel 52M 之異質銲接件樣品於去離子水中浸泡 2 個月之表面形貌觀察。使用立體顯微鏡記錄，放大倍率 10 倍。(A) Inconel 52M/A508 熔合介面、(B) Inconel 52M/A508/Inconel 182 熔合介面、(C) A508/Inconel 182 熔合介面、(D) Inconel 52M/304L 熔合介面、(E) Inconel 52M/Inconel 182/304L 熔合介面，以及(F) Inconel 182/304L 熔合介面。

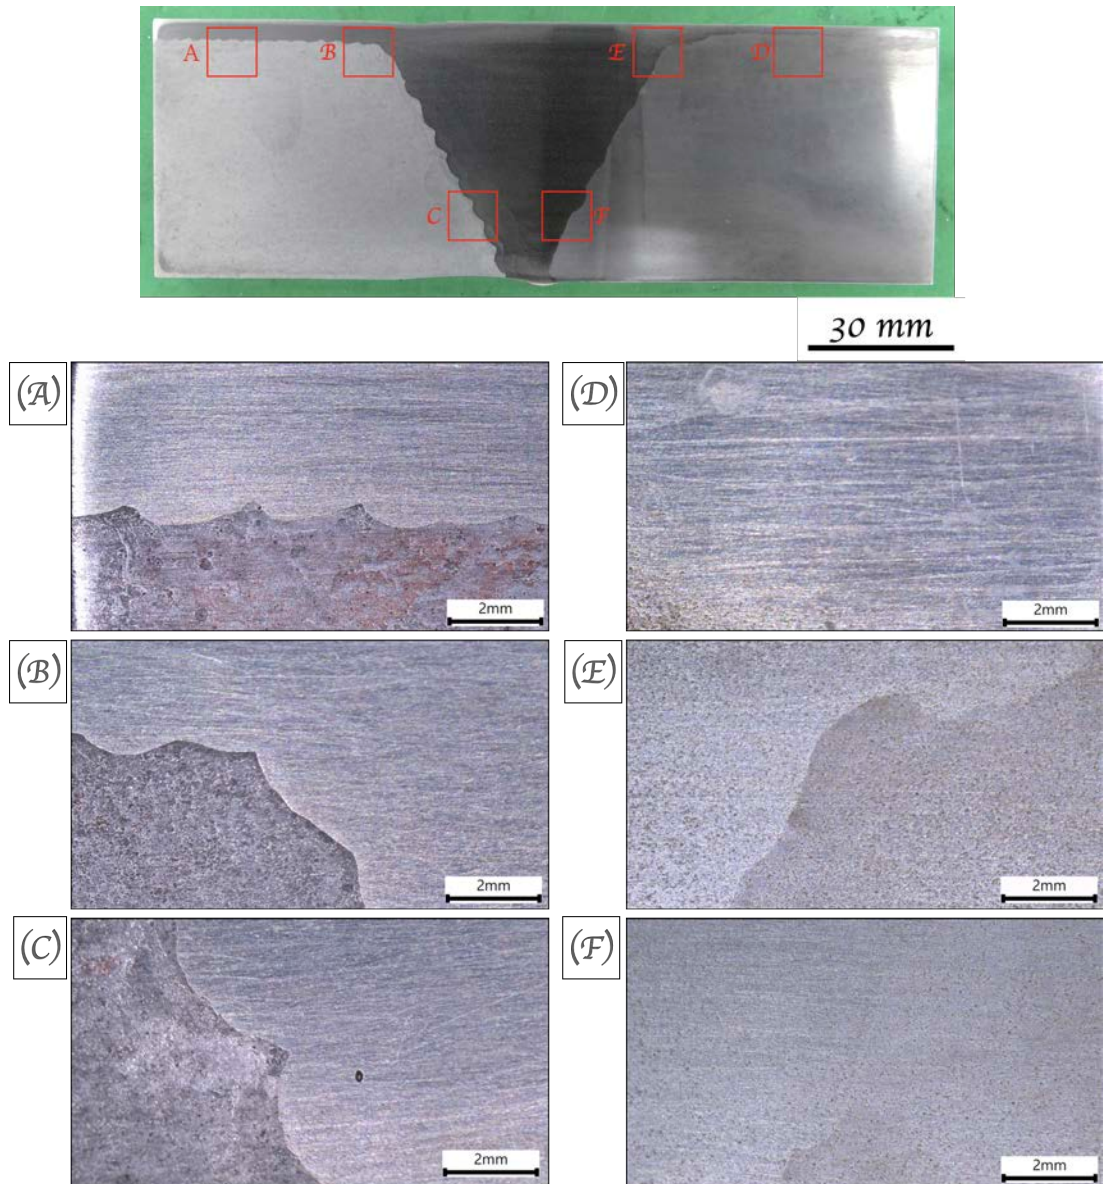
圖 3- 19 覆層銲接處理 Inconel 52M 之異質銲接件樣品於去離子水中浸泡 2 個月後經去除腐蝕產物之表面形貌觀察。使用立體顯微鏡記錄，放大倍率 10 倍。(A) Inconel 52M/A508 熔合介面、(B) Inconel 52M/A508/Inconel 182 熔合介面、(C) A508/Inconel 182 熔合介面、(D) Inconel 52M/304L 熔合介面、(E) Inconel 52M/Inconel 182/304L 熔合介面，以及(F) Inconel 182/304L 熔合介面。

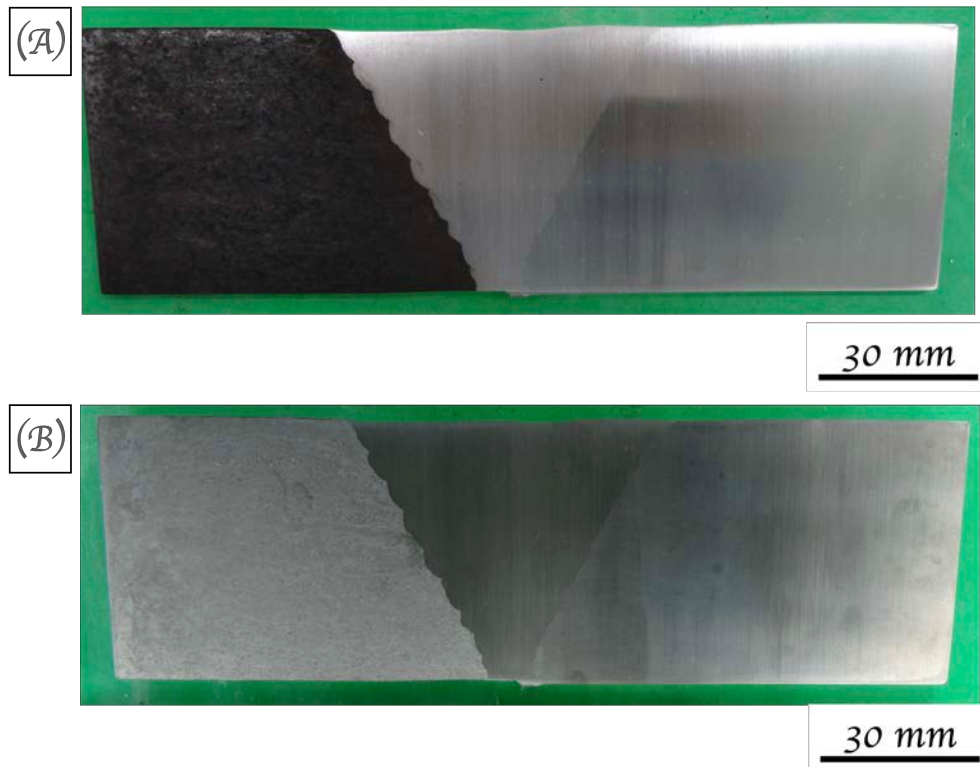
圖 3- 20 A508/Inconel 182/304L 異質銲接件樣品於添加醋酸鋅 10 ppb 之去離子水中浸泡 2 個月之外觀照，試驗溶液溫度為 45 °C。(A) 僅烘乾，及(B) 以化學溶液去除表面腐蝕產物。

異質銲接樣品浸泡於添加醋酸鋅 10 ppb 之外觀如圖 3-20 所示，低合金鋼側均為深色氧化鐵附著，不銹鋼側與銲道金屬為金屬色澤；靠近低合金鋼側的 Inconel 182 緩衝層銲珠根部有褐色氧化鐵（見圖 3-21）。經化學清洗去除腐蝕產物，緩衝層並未受到侵蝕，如圖 3-22 所示。距離緩衝層 2 mm 位置內，A508 銲接熱影響區內之材料未觀察到明顯的加凡尼腐蝕形貌，其表面為均勻的晶粒腐蝕。

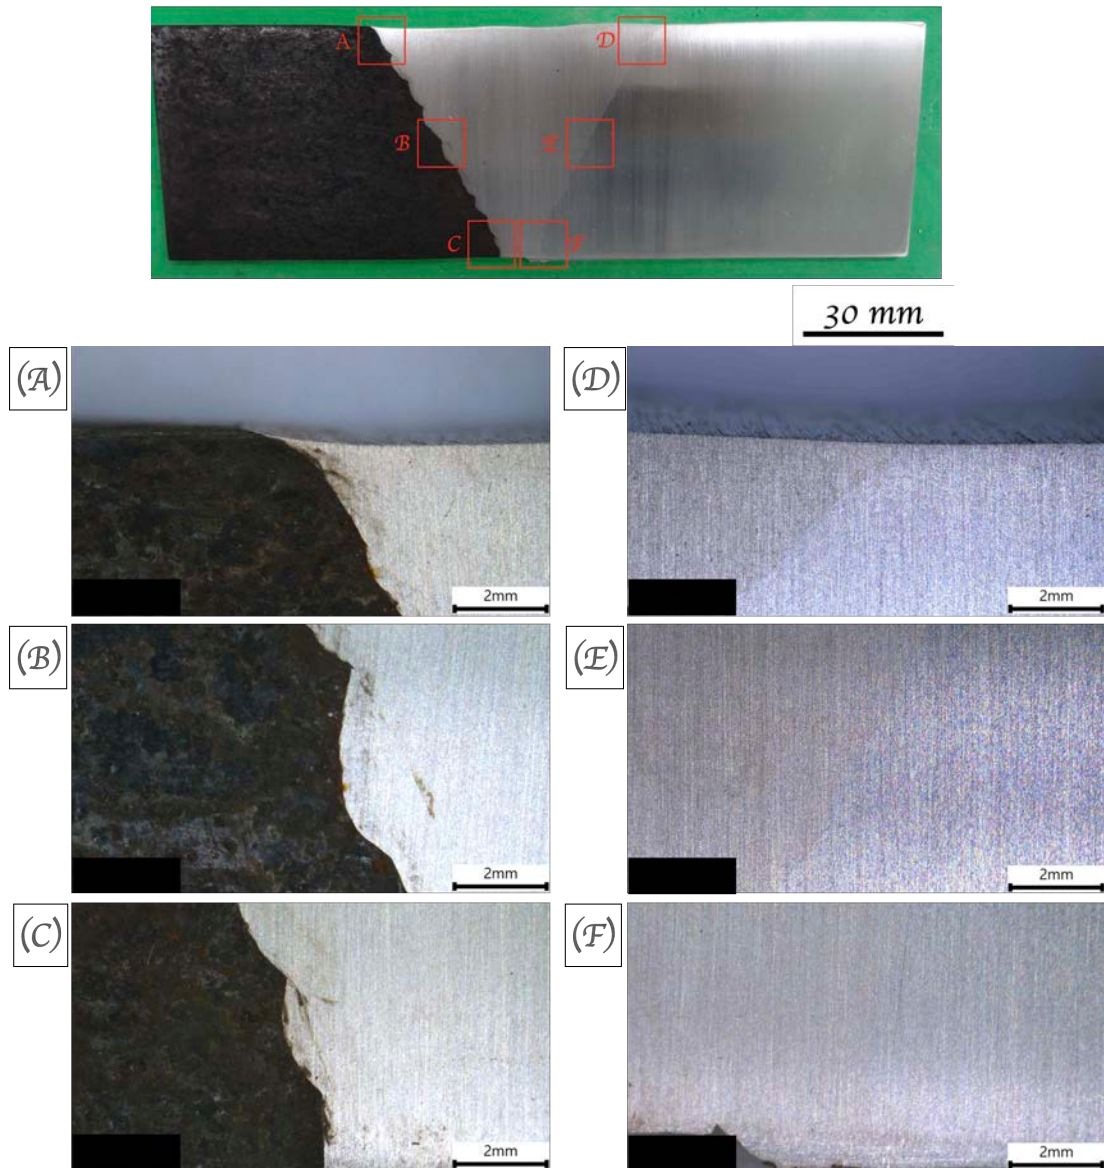
圖 3- 21 A508/Inconel 182/304L 異質銲接件樣品於添加醋酸鋅 10 ppb 之去離子水中浸泡 2 個月之表面形貌觀察。使用立體顯微鏡記錄，放大倍率 10 倍。(A)(B)(C) A508/Inconel 182 熔合介面、(D)(E)(F) Inconel 182/304L 熔合介面。
