**行政院原子能委員會**  
**委託研究計畫研究報告**

**沉積物對核能異質銲接組件於除役過渡階段之加凡尼加速腐蝕之影響評估**

**The effect of sedimentary deposit on the galvanic corrosion  
behavior of dissimilar weldment under decommissioning process for  
nuclear power plants**

**計畫編號：110B016**

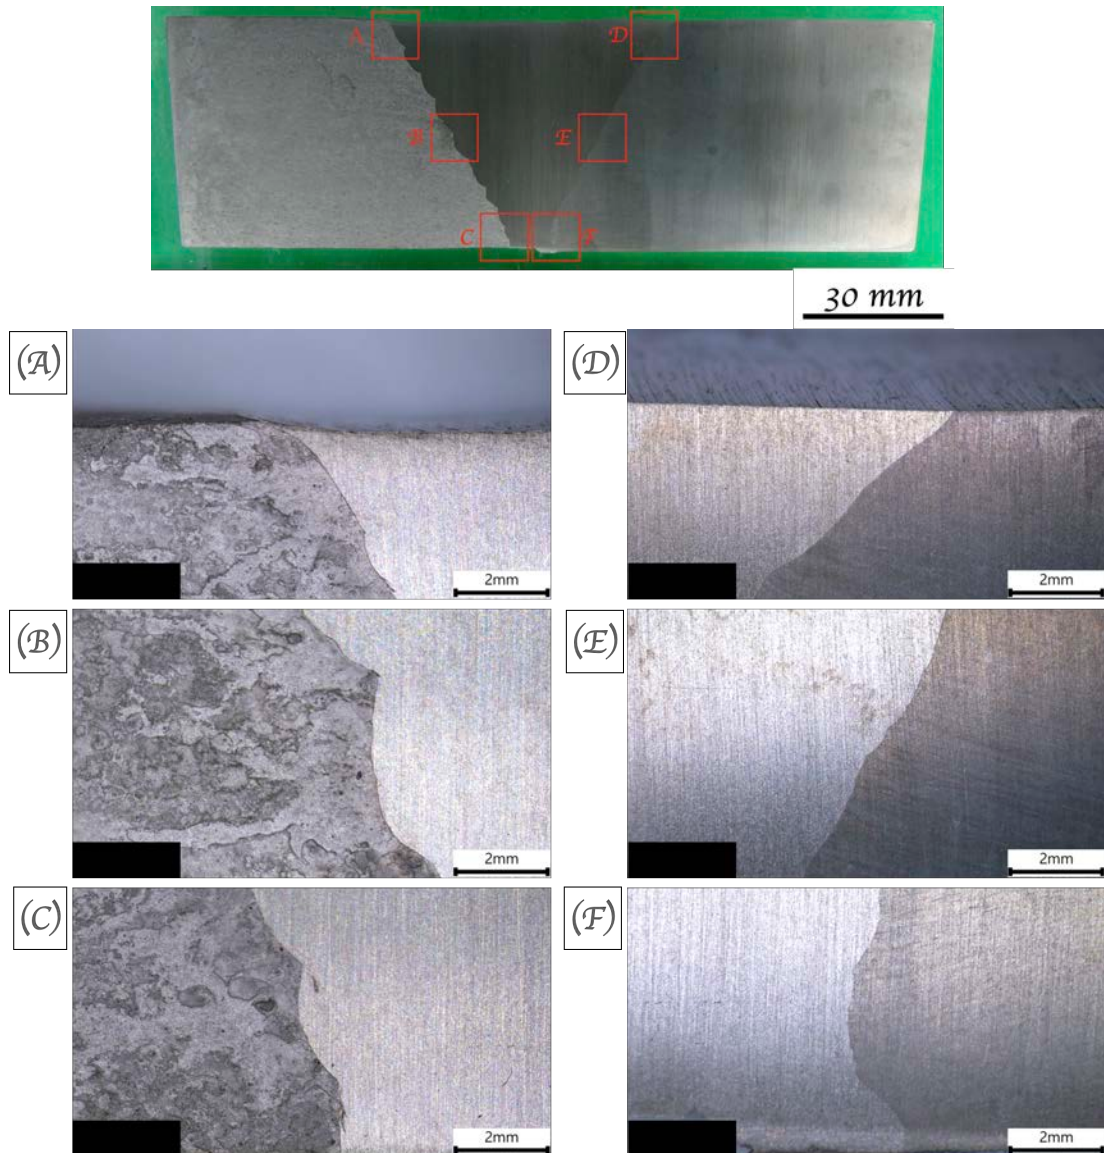
圖 3- 22 A508/Inconel 182/304L 異質銲接件樣品於添加醋酸鋅 10 ppb 之去離子水中浸泡 2 個月後經去除腐蝕產物之表面形貌觀察。使用立體顯微鏡記錄，放大倍率 10 倍。其中，(A)(B)(C) A508/Inconel 182 熔合介面、(D)(E)(F) Inconel 182/304L 熔合介面。

異質銲接樣品浸泡於添加醋酸鋅 10 ppb 之外觀如圖 3-20 所示，低合金鋼側均為深色氧化鐵附著，不銹鋼側與銲道金屬為金屬色澤；靠近低合金鋼側的 Inconel 182 緩衝層銲珠根部有褐色氧化鐵（見圖 3-21）。經化學清洗去除腐蝕產物，緩衝層並未受到侵蝕，如圖 3-22 所示。距離緩衝層 2 mm 位置內，A508 銲接熱影響區內之材料未觀察到明顯的加凡尼腐蝕形貌，其表面為均勻的晶粒腐蝕。

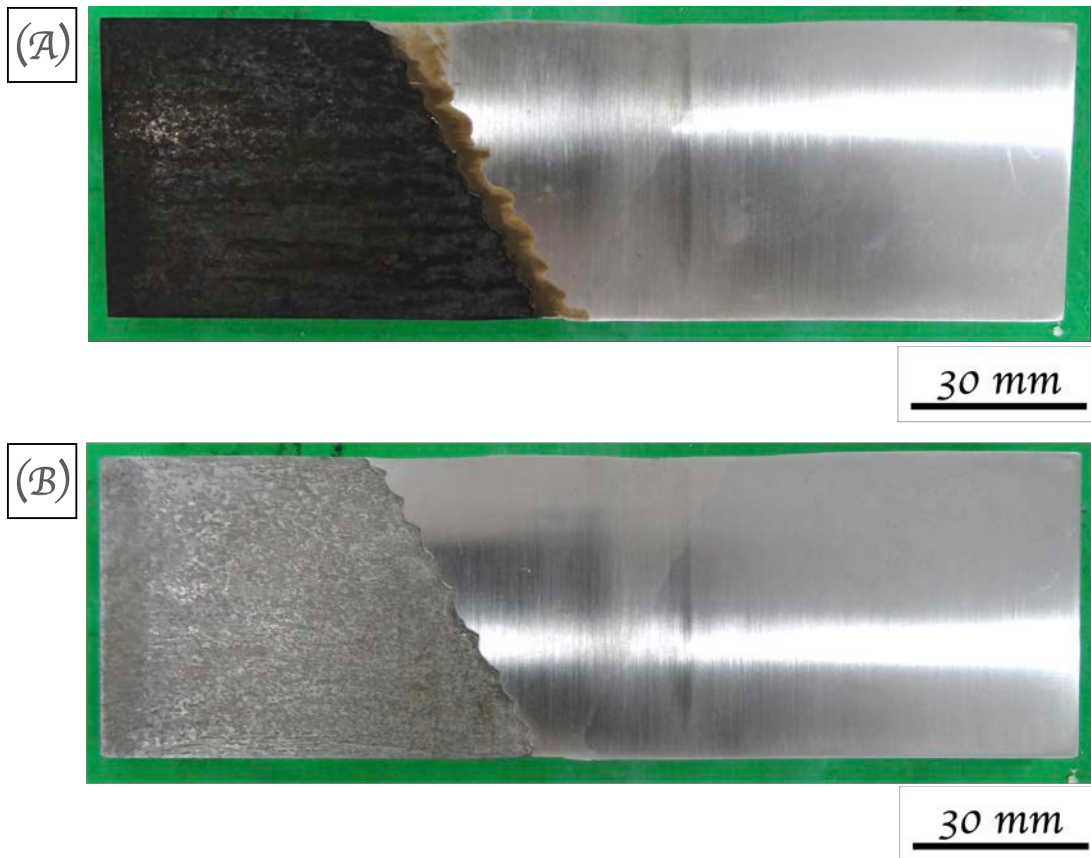
圖 3- 23 A508/Inconel 182/304L 異質銲接件樣品於添加醋酸鋅 10 ppb 之去離子水中浸泡 3 個月之外觀照，試驗溶液溫度為 45 °C。(A) 僅烘乾，及(B) 以化學溶液去除表面腐蝕產物。

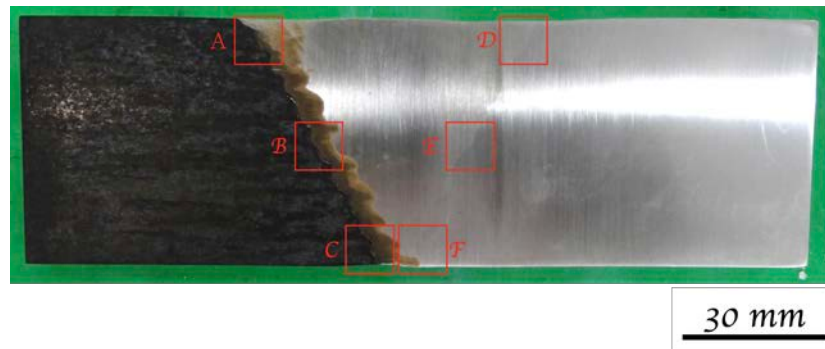
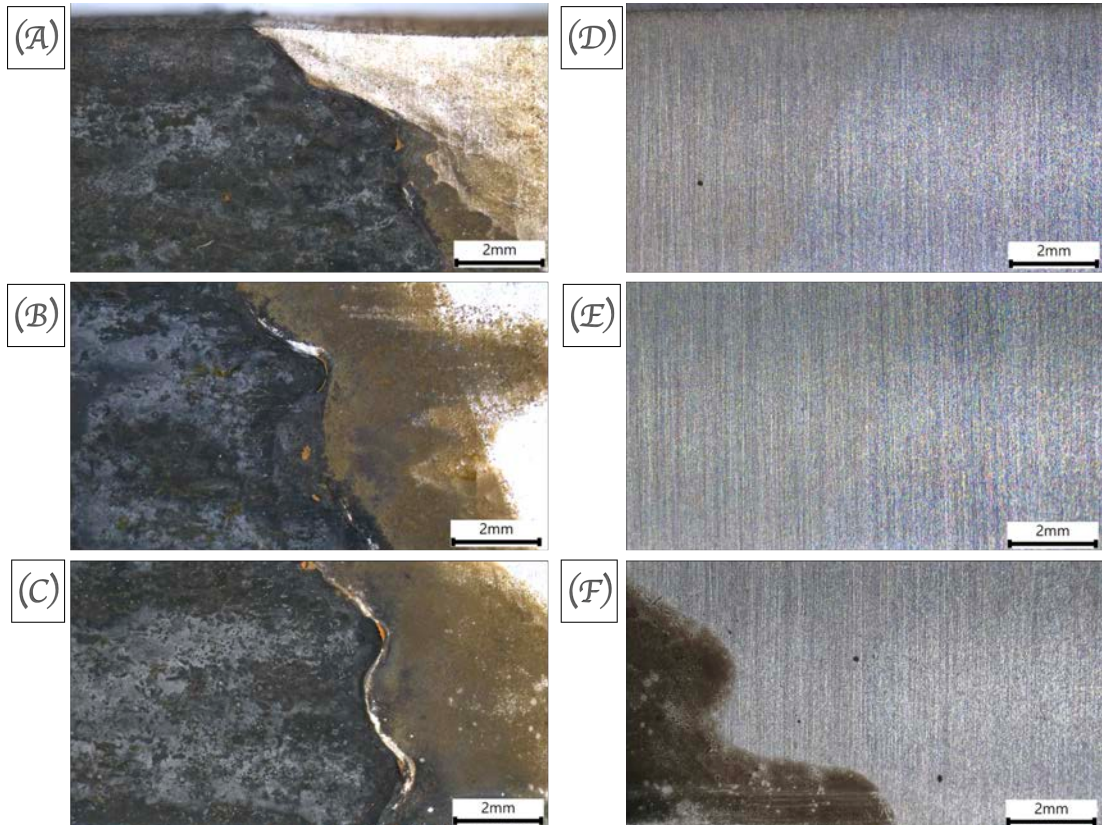
圖 3- 24 A508/Inconel 182/304L 異質銲接件樣品於添加醋酸鋅 10 ppb 之去離子水中浸泡 3 個月之表面形貌觀察。使用立體顯微鏡記錄，放大倍率 10 倍。(A)(B)(C) A508/Inconel 182 熔合介面、(D)(E)(F) Inconel 182/304L 熔合介面。

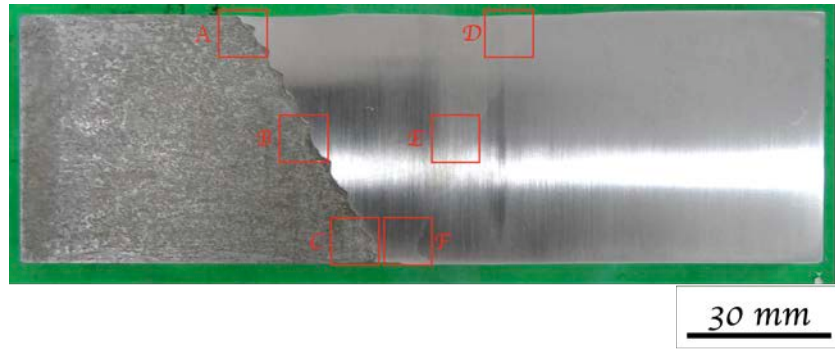
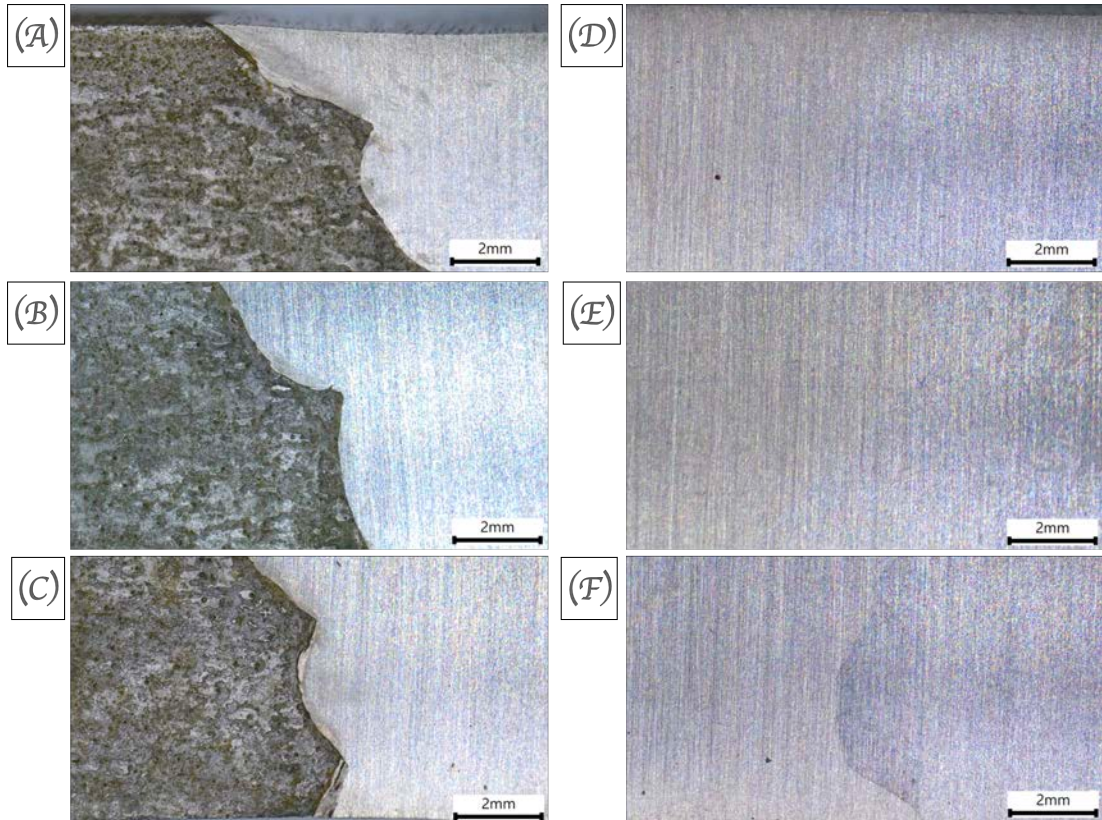
圖 3- 25 A508/Inconel 182/304L 異質銲接件樣品於添加醋酸鋅 10 ppb 之去離子水中浸泡 3 個月後經去除腐蝕產物之表面形貌觀察。使用立體顯微鏡記錄，放大倍率 10 倍。其中，(A)(B)(C) A508/Inconel 182 熔合介面、(D)(E)(F) Inconel 182/304L 熔合介面。

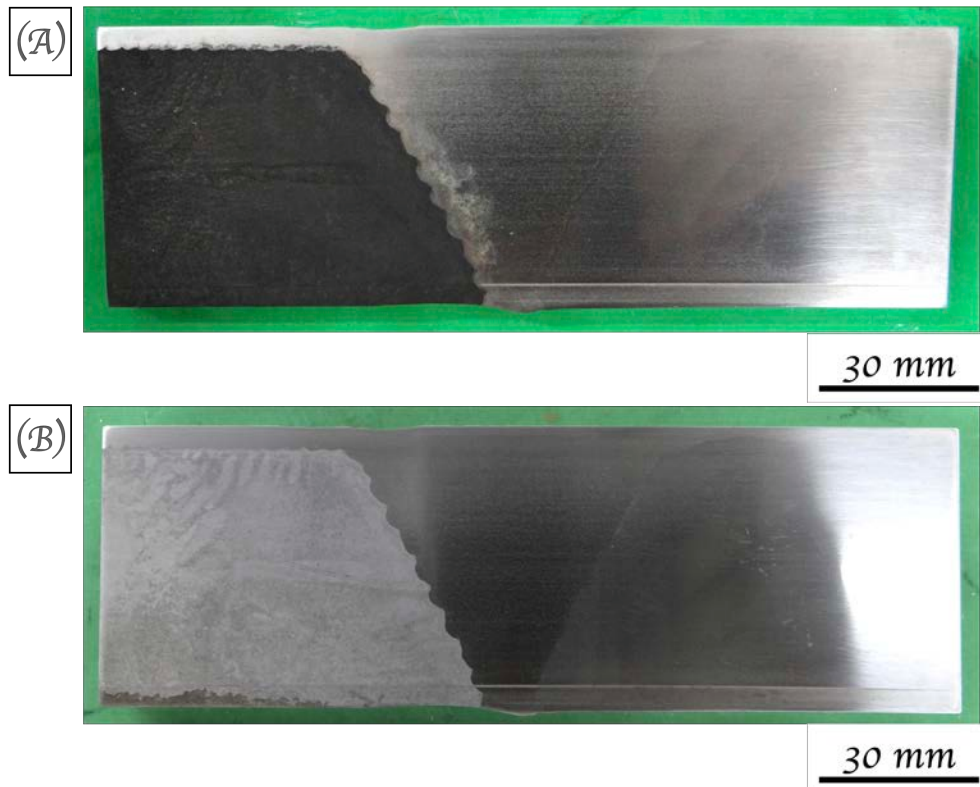
圖 3- 26 覆層銲接處理 Inconel 52M 之異質銲接件樣品於添加醋酸鋅 10 ppb 之去離子水中浸泡 2 個月之外觀照，試驗溶液溫度為 45 °C。(A) 僅烘乾，及(B) 以化學溶液去除表面腐蝕產物。

覆層銲接處理樣品浸泡於添加醋酸鋅 10 ppb 之外觀如圖 3-26 所示，A508 側均為深色氧化鐵附著；靠近低合金鋼側的 Inconel 182 緩衝層表層附著鵝黃色氧化鐵、Inconel 52M 覆銲層表層附著黑褐色氧化鐵（見圖 3-27）。經化學清洗去除腐蝕產物，靠近覆銲層的 A508 銲接熱影響區內之材料具有較明顯的加凡尼加速腐蝕形貌，如圖 3-28 所示。

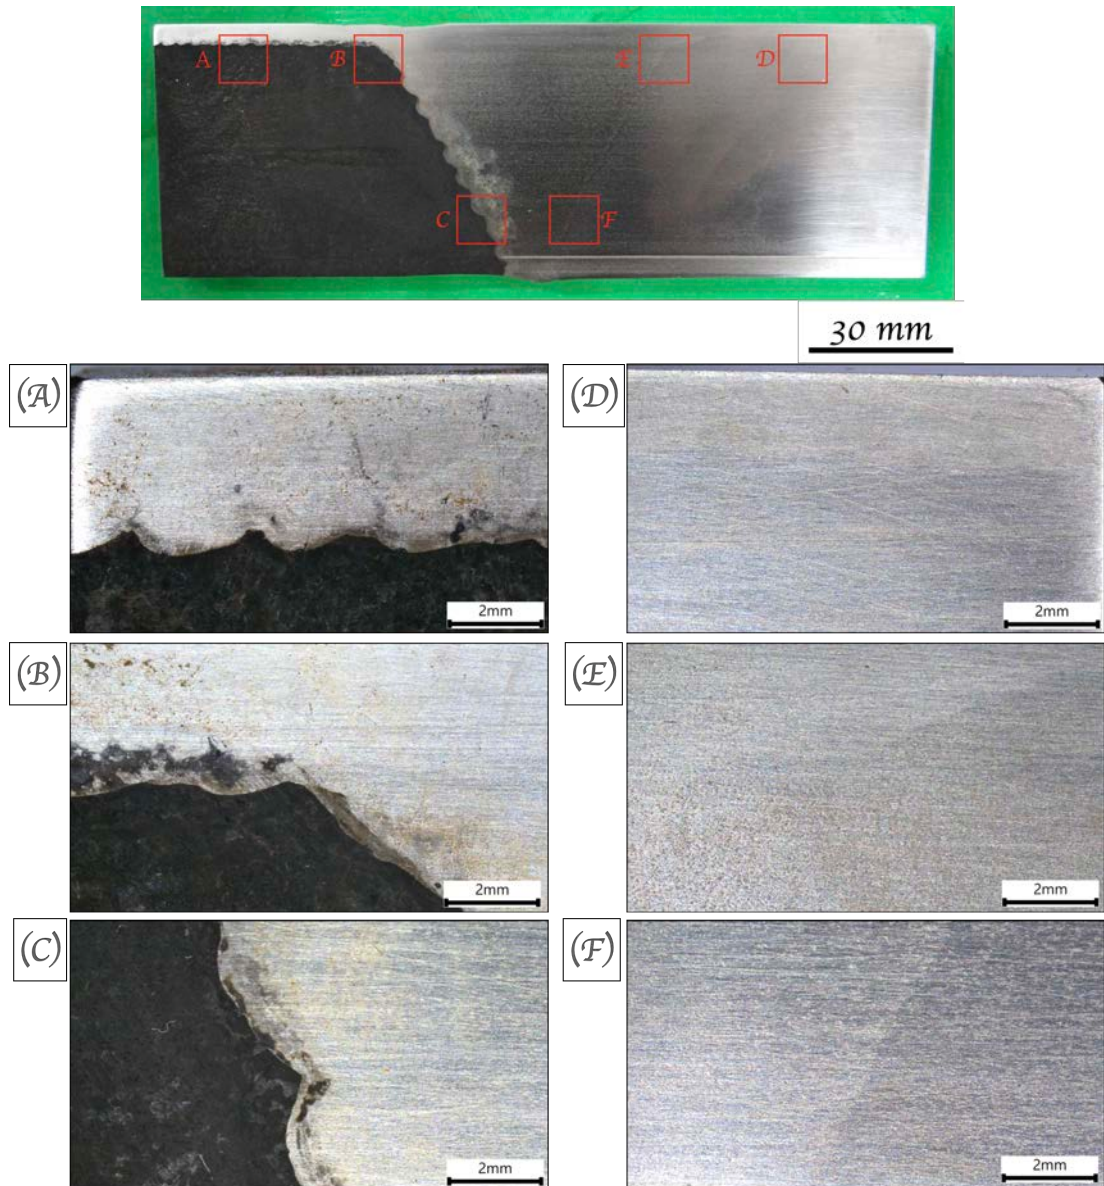
圖 3- 27 覆層銲接處理 Inconel 52M 之異質銲接件樣品於添加醋酸鋅 10 ppb 之去離子水中浸泡 2 個月之表面形貌觀察。使用立體顯微鏡記錄，放大倍率 10 倍。(A) Inconel 52M/A508 熔合介面、(B) Inconel 52M/A508/Inconel 182 熔合介面、(C) A508/Inconel 182 熔合介面、(D) Inconel 52M/304L 熔合介面、(E) Inconel 52M/Inconel 182/304L 熔合介面，以及(F) Inconel 182/304L 熔合介面。

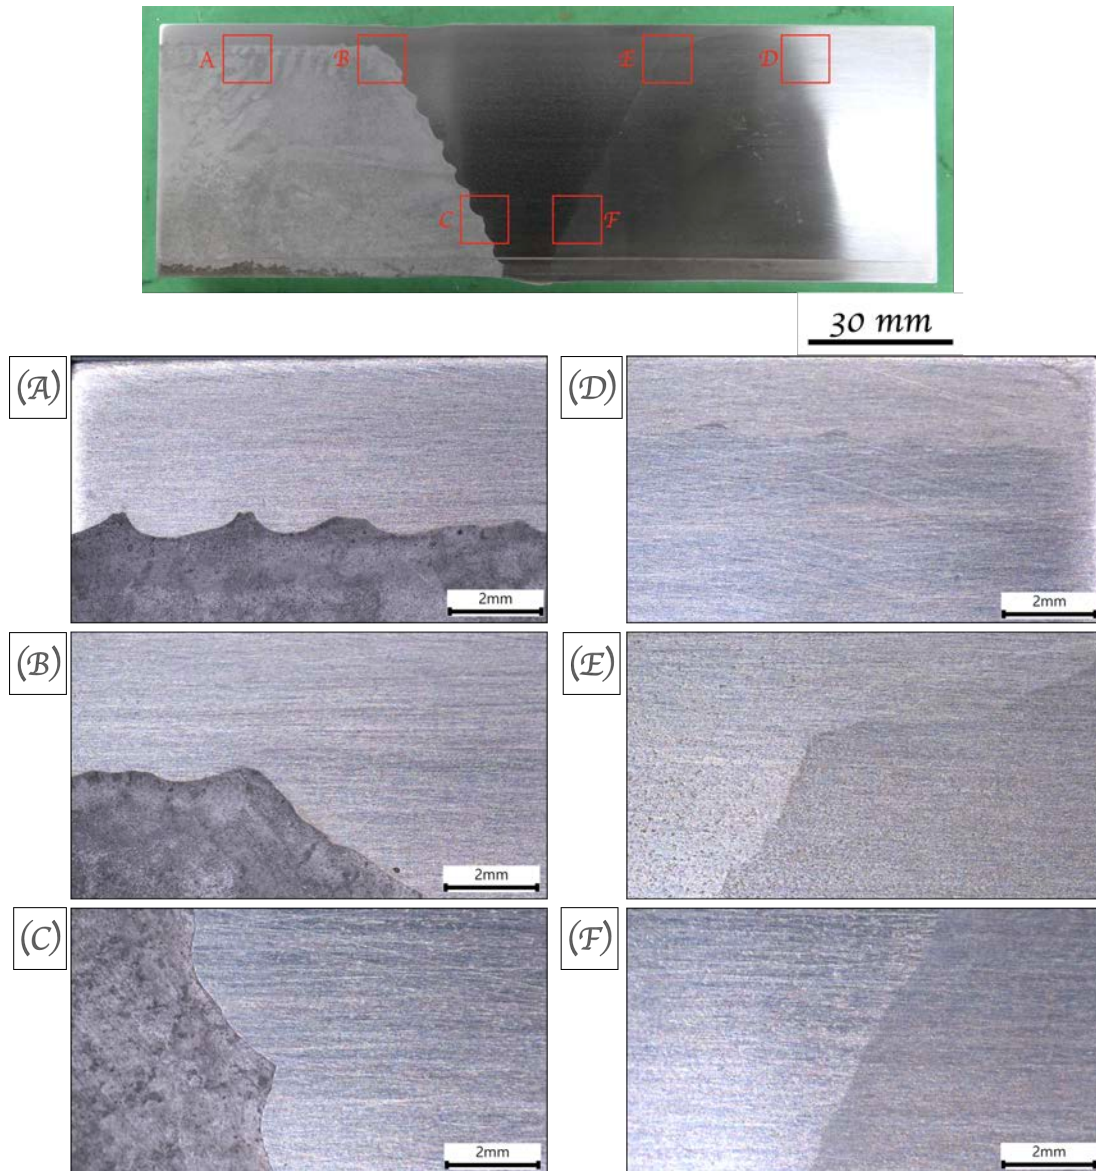
圖 3- 28 覆層銲接處理 Inconel 52M 之異質銲接件樣品於添加醋酸鋅 10 ppb 之去離子水中浸泡 2 個月後經去除腐蝕產物之表面形貌觀察。使用立體顯微鏡記錄，放大倍率 10 倍。  
 (A) Inconel 52M/A508 熔合介面、(B) Inconel 52M/A508/Inconel 182 熔合介面、(C) A508/Inconel 182 熔合介面、(D) Inconel 52M/304L 熔合介面、(E) Inconel 52M/Inconel 182/304L 熔合介面，以及(F) Inconel 182/304L 熔合介面。

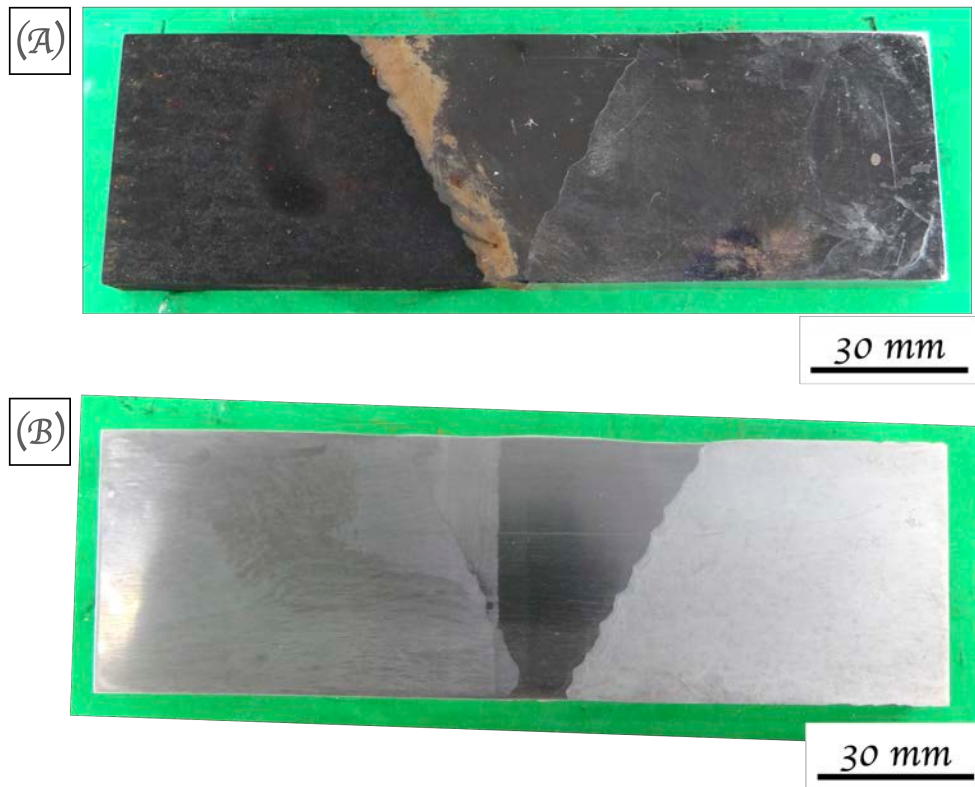
圖 3- 29 A508/Inconel 182/304L 異質銲接件樣品於添加氧化鐵粉末 1 g/L 之去離子水中浸泡 2 個月之外觀照，試驗溶液溫度為 45 °C。(A) 僅烘乾，及(B) 以化學溶液去除表面腐蝕產物。

異質銲接樣品浸泡於添加氧化鐵 1g/L 之外觀如圖 3-29 所示，低合金鋼側均為深色氧化鐵附著，不銹鋼側與銲道金屬為淺褐色氧化鐵附著；靠近低合金鋼側的 Inconel 182 緩衝層有紅褐色氧化鐵(見圖 3-30)。經化學清洗去除腐蝕產物，緩衝層並未受到侵蝕，如圖 3-31 所示。A508 銲接熱影響區內之材料表面為均勻的晶粒腐蝕，未觀察到加速腐蝕所造成的腐蝕凹坑。

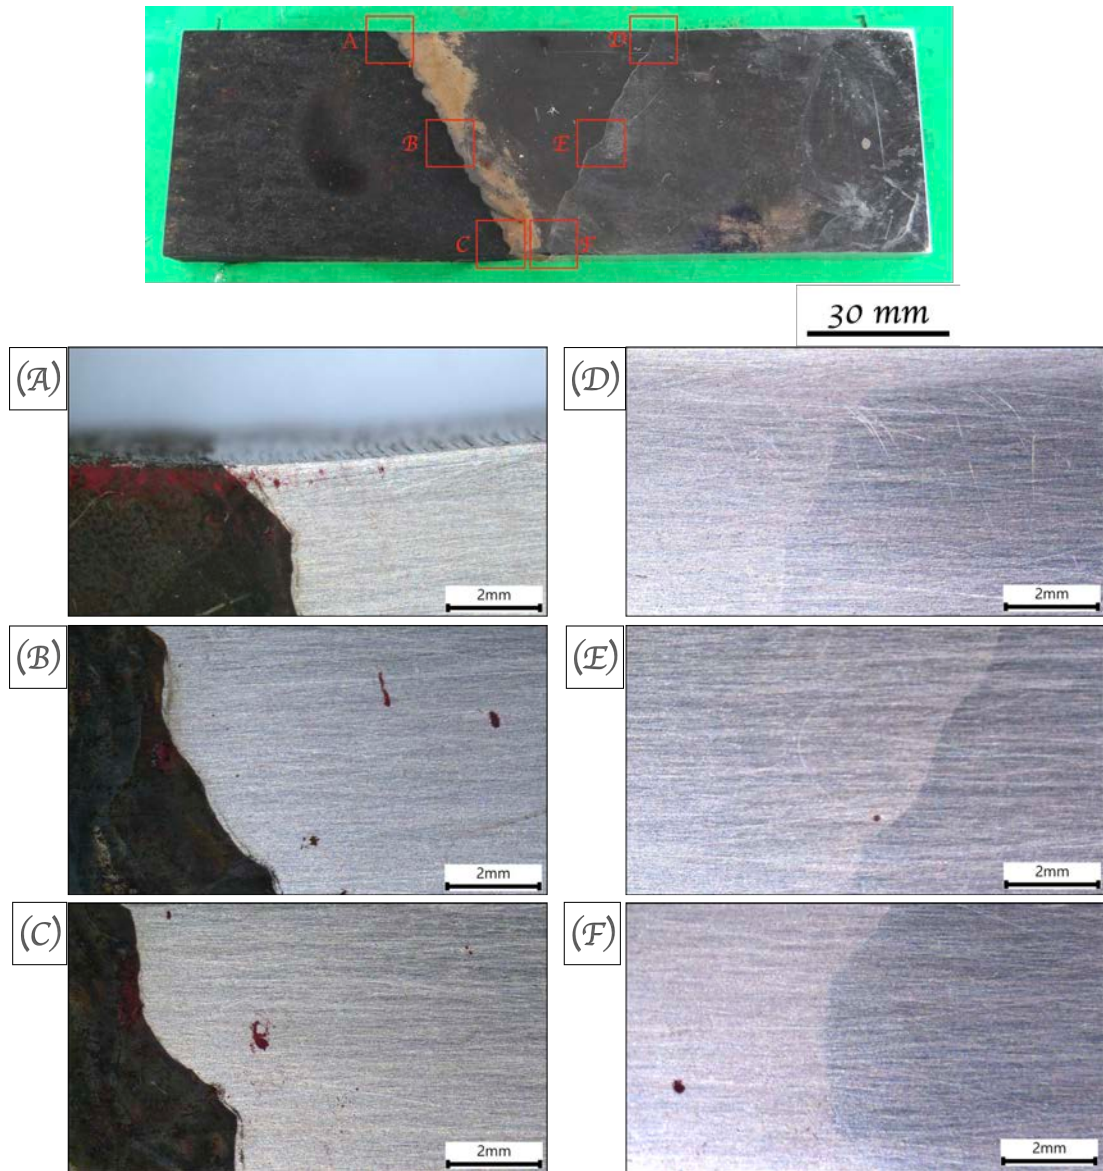
圖 3- 30 A508/Inconel 182/304L 異質銲接件樣品於添加氧化鐵粉末 1 g/L 之去離子水中浸泡 2 個月之表面形貌觀察。使用立體顯微鏡記錄，放大倍率 10 倍。(A)(B)(C) A508/Inconel 182 熔合介面、(D)(E)(F) Inconel 182/304L 熔合介面。

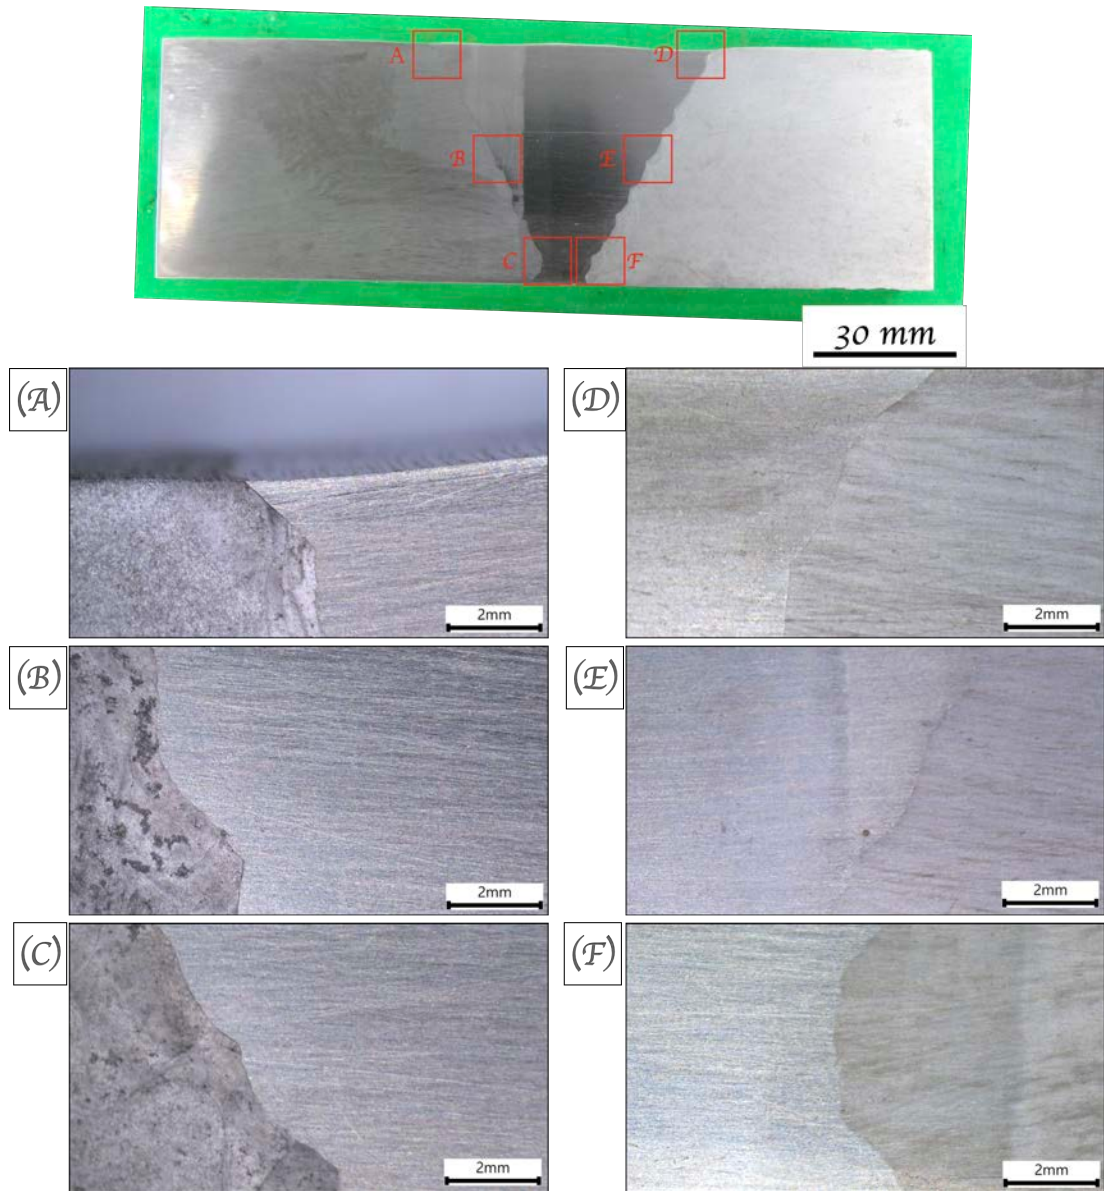
圖 3- 31 A508/Inconel 182/304L 異質銲接件樣品於添加氧化鐵粉末 1 g/L 之去離子水中浸泡 2 個月後經去除腐蝕產物之表面形貌觀察。使用立體顯微鏡記錄，放大倍率 10 倍。其中，(A)(B)(C) A508/Inconel 182 熔合介面、(D)(E)(F) Inconel 182/304L 熔合介面。

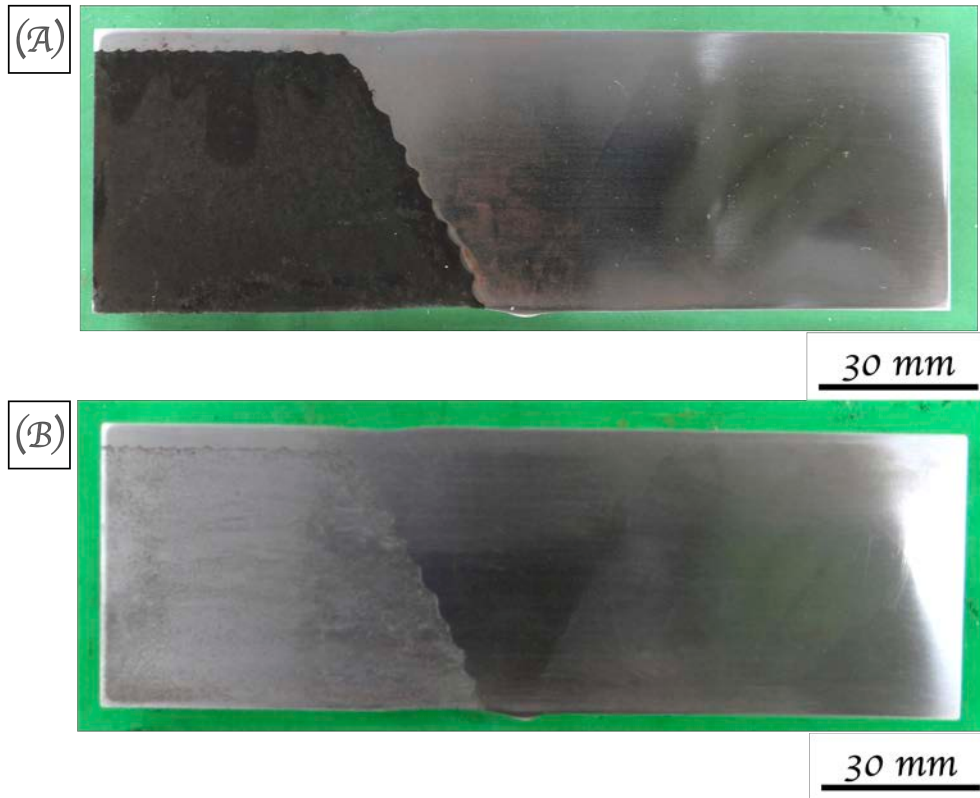
圖 3- 32 覆層銲接處理 Inconel 52M 之異質銲接件樣品於添加氧化鐵粉末 1 g/L 之去離子水中浸泡 2 個月之外觀照，試驗溶液溫度為 45 °C。(A) 僅烘乾，及(B) 以化學溶液去除表面腐蝕產物。

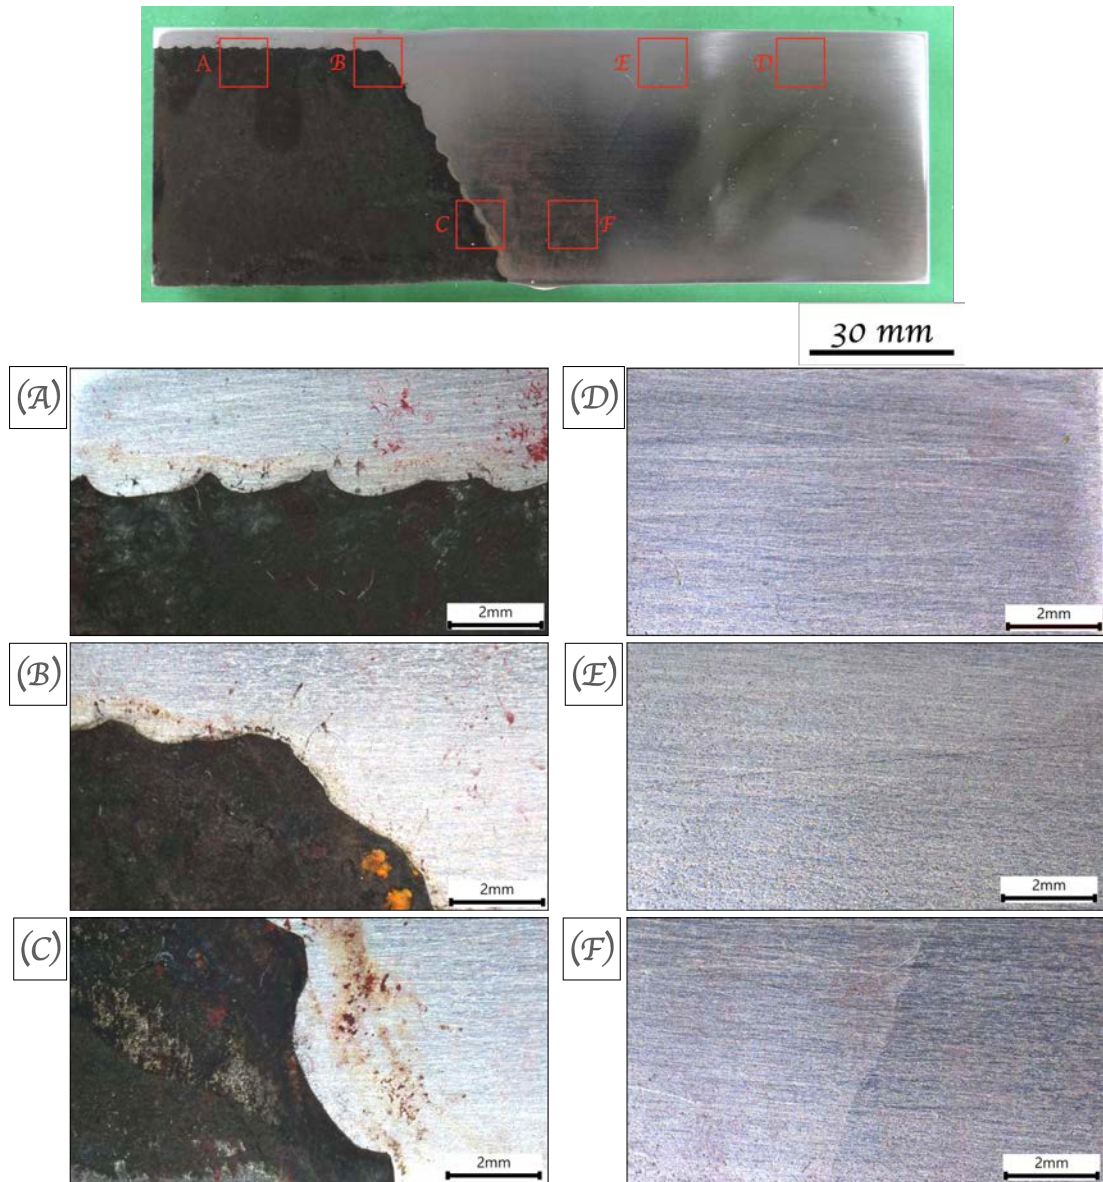
圖 3- 33 覆層銲接處理 Inconel 52M 之異質銲接件樣品於添加氧化鐵粉末 1 g/L 之去離子水中浸泡 2 個月之表面形貌觀察。使用立體顯微鏡記錄，放大倍率 10 倍。(A) Inconel 52M/A508 熔合介面、(B) Inconel 52M/A508/Inconel 182 熔合介面、(C) A508/Inconel 182 熔合介面、(D) Inconel 52M/304L 熔合介面、(E) Inconel 52M/Inconel 182/304L 熔合介面，以及(F) Inconel 182/304L 熔合介面。

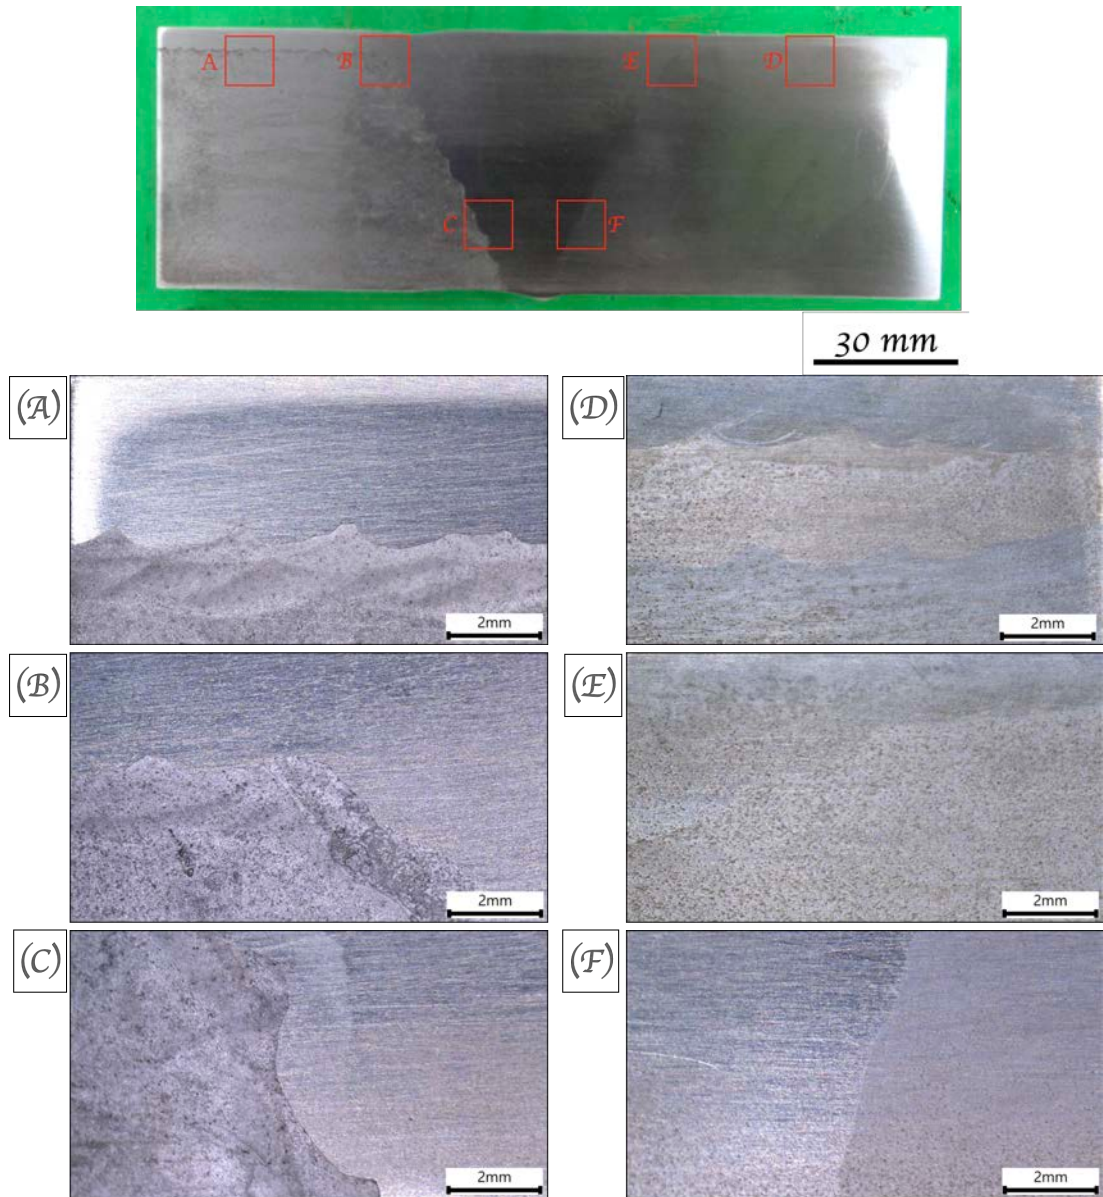
圖 3- 34 覆層銲接處理 Inconel 52M 之異質銲接件樣品於添加氧化鐵粉末 1 g/L 之去離子水中浸泡 2 個月後經去除腐蝕產物之表面形貌觀察。使用立體顯微鏡記錄，放大倍率 10 倍。  
 (A) Inconel 52M/A508 熔合介面、(B) Inconel 52M/A508/Inconel 182 熔合介面、(C) A508/Inconel 182 熔合介面、(D) Inconel 52M/304L 熔合介面、(E) Inconel 52M/Inconel 182/304L 熔合介面，以及(F) Inconel 182/304L 熔合介面。

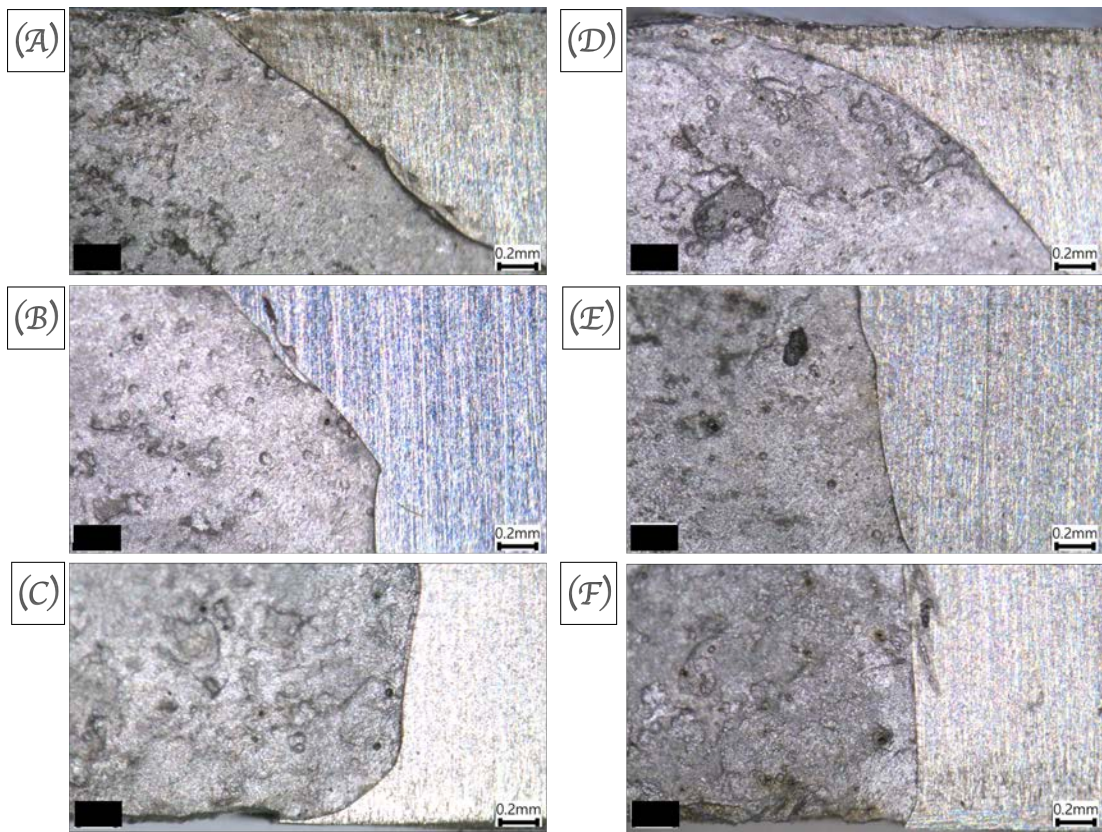
圖 3- 35 A508/Inconel 182/304L 異質銲接件樣品於 (A)(B)(C) 去離子水、(D)(E)(F) 添加醋酸鋅 10 ppb 之去離子水中浸泡 2 個月後經去除腐蝕產物之 A508/Inconel 182 熔合介面之表面形貌觀察。使用立體顯微鏡記錄，放大倍率 45 倍。

為瞭解浸泡試驗溶液中添加醋酸鋅之影響，藉以改變鋅離子濃度探討異質銲接件之低合金鋼側的腐蝕形貌。比較圖 3-13 及圖 3-22 中之 A、B、C 所觀察的 A508/Inconel 182 熔合介面，如圖 3-35 所示。受到施做緩衝層入熱量及異質介面成分差異性的影響，A508 側的熱影響區易產生不均勻腐蝕形貌，其腐蝕坑洞尺度由 0.05 mm 至 0.3 mm 不等。在異質熔合介面上，顯示較深的蝕刻線段（見圖 3-35C）。溶液中含有 10 ppb 的鋅離子，該熱影響區範圍內之腐蝕坑洞密度較為低，其腐蝕形貌也轉變為尺度較小的腐蝕孔洞。距離異質熔合介面約 1 mm 範圍中，未觀察到加凡尼腐蝕的現象。另一方面，比較圖 3-19 及圖 3-28 中之 C 所觀察的 A508/Inconel 182 熔合介面，以及銲件厚度 1/2 處之介面，如圖 3-36 所示。覆層銲接件之 A508 側的熱影響區分佈連續的腐蝕坑洞（見圖 3-36A），該樣品距離異質熔合介面 0 至 0.2 mm 範圍內有較為嚴重的加凡尼腐蝕的現象。添加醋酸鋅溶液之樣品未觀察到連續的腐蝕坑洞、熱影響區的加凡尼腐蝕，如圖 3-36F 所示。

添加 10 ppb 濃度鋅離子於去離子水中，可降低低合金鋼側的連續腐蝕坑洞之生成數量與密度，另減緩加凡尼腐蝕造成異質熔合介面旁之熱影響區的材料損失。

除役階段組件內部之冷卻循環水僅以低週期運轉，長期浸泡下生成之氧化物沉降於管件下方內壁，相當於覆蓋於材料表面，為探討沉積氧化物對浸泡腐蝕的影響，如圖 3-38 所示。比較圖 3-35A、B、C 及 3-37A、B、C，經沉積 1 g/L 氧化鐵的樣品於浸泡 2 個月後，其 Inconel 182、Inconel 52M 與 A508 低合金鋼之異質熔合介面皆未受到加凡尼腐蝕的影響；緩衝層、覆銲層之熱影響區未觀察到明顯的腐蝕坑洞，僅有細小的腐蝕孔洞（約 0.01 mm ~ 0.05 mm）。顯示氧化鐵沉降於基材表面後，可視為一隔絕溶液與基材進行離子

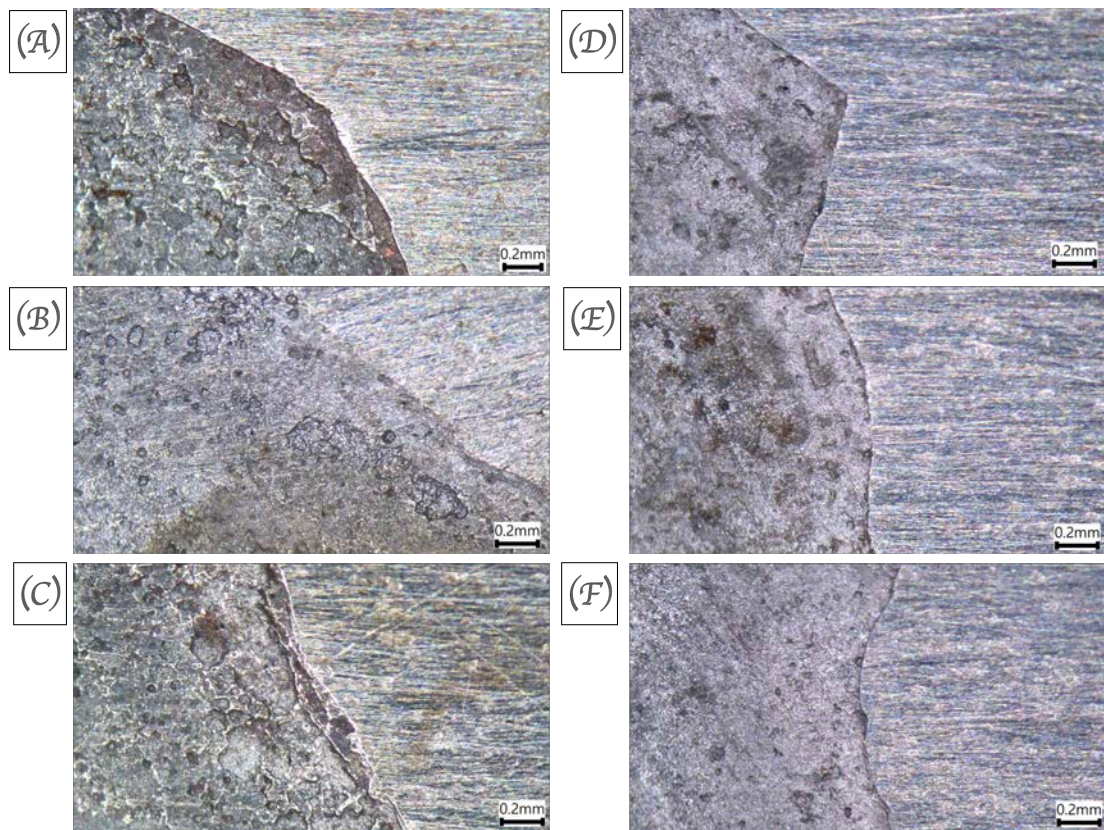
圖 3- 36 覆層銲接處理 Inconel 52M 之異質銲接件樣品於 (A)(B)(C) 去離子水、(D)(E)(F) 添加醋酸鋅 10 ppb 之去離子水中浸泡 2 個月後經去除腐蝕產物之 A508/Inconel 182 熔合介面之表面形貌觀察。使用立體顯微鏡記錄，放大倍率 45 倍。

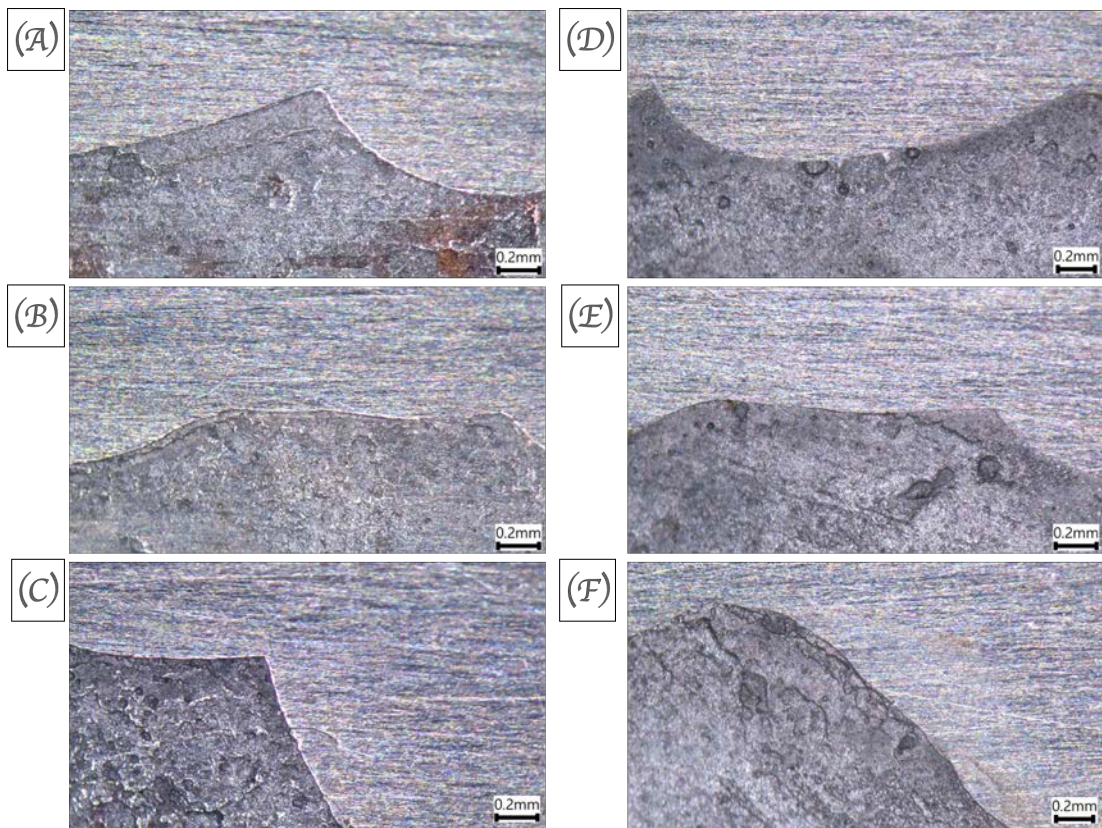
圖 3-37 覆層銲接處理 Inconel 52M 之異質銲接件樣品於 (A)(B)(C) 去離子水、(D)(E)(F) 添加醋酸鋅 10 ppb 之去離子水中浸泡 2 個月後經去除腐蝕產物之 Inconel 52M/A508 熔合介面與 Inconel 52M/A508/Inconel 182 熔合介面之表面形貌觀察。使用立體顯微鏡記錄，放大倍率 45 倍。

為增加異質銲接管件材料厚度範圍內的殘留壓應力場，以及提升管件材料的金屬厚度，透過施做 Inconel 52M 覆層銲接處理於銲道及銲道兩側的基材表面。為瞭解浸泡試驗溶液中添加醋酸鋅之影響，藉以改變鋅離子濃度探討覆層銲接件之低合金鋼側的腐蝕形貌。比較圖 3-19 及圖 3-28 中之 A 所觀察的 Inconel 52M/A508 熔合介面、B 所觀察的 Inconel 52M/A508/Inconel 182 熔合介面，如圖 3-37 所示。受到覆層銲接處理的入熱量影響，覆銲層下方之低合金

鋼熱影響區具有較明顯的腐蝕坑洞；原異質銲接件之銲冠位置 — Inconel 182 緩衝層熱影響區，其顯微組織因再次受到 Inconel 52M 覆銲層熱影響，相較於 A508/Inconel 182 熔合介面，於浸泡試驗後沿著異質熔合介面生成連續的腐蝕坑洞，寬度約 0.2 至 0.4 mm（見圖 3-37C）。浸泡試驗去離子水添加含有 10 ppb 的醋酸鋅減緩熱影響區的加凡尼腐蝕程度，使其異質熔融介面並無觀察到加速腐蝕現象。另一方面，熱影響區的腐蝕坑洞、孔洞密度受到鋅離子濃度提升影響，其數值較單純去離子水環境低。

覆層銲接處理異質銲接件靜置於添加 10 ppb 濃度鋅離子水，其覆銲層與低合金鋼的異質熔合介面未觀察到加凡尼腐蝕現象。熱影響區、二次受熱影響區（Inconel 52M/A508/Inconel 182）受腐蝕產生之孔洞數量及尺度隨鋅離子添加而下降。

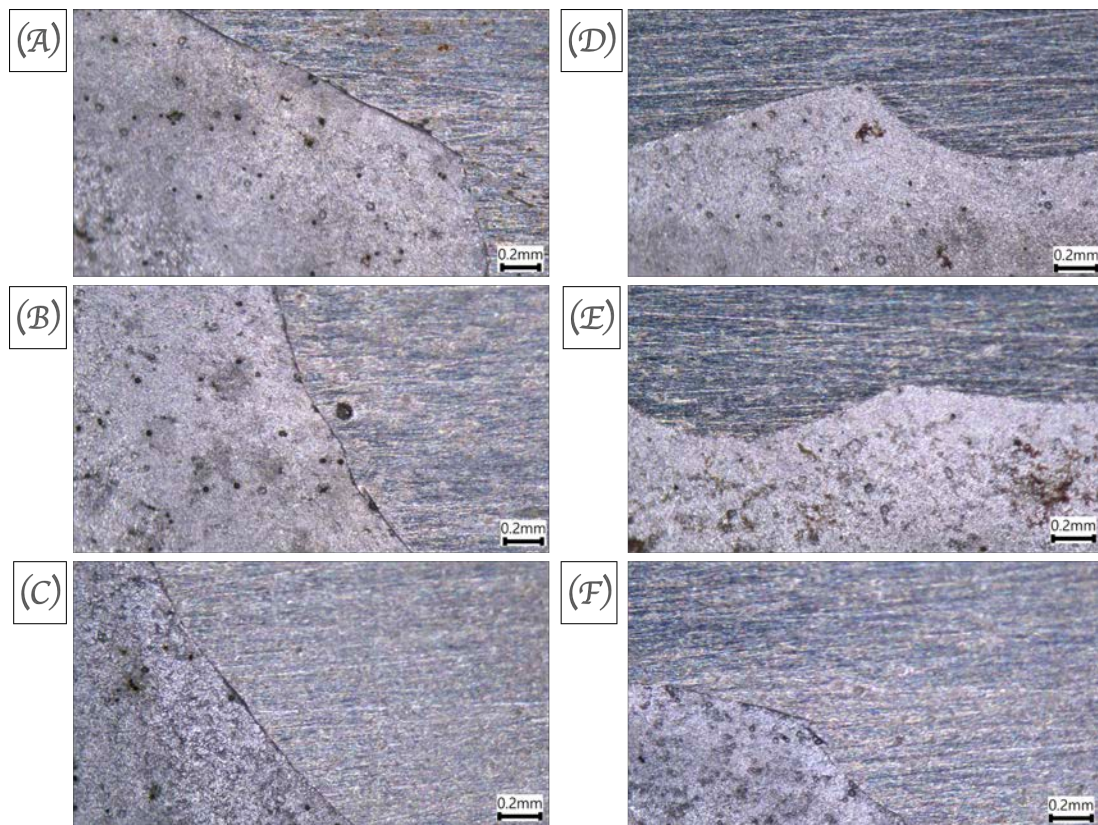
圖 3- 38 (A)(B)(C) A508/Inconel 182/304L 異質銲接件樣品、  
(D)(E)(F) 覆層銲接處理 Inconel 52M 之異質銲接件樣品於  
添加氧化鐵粉末 1 g/L 之去離子水中浸泡 2 個月後經去除  
腐蝕產物之表面形貌觀察。使用立體顯微鏡記錄，放大倍  
率 45 倍。其中，(A)(B)(C) 為 A508/Inconel 182 熔合介面、  
(D)(E) 為 Inconel 52M/A508 熔合介面，以及(F) 為 Inconel  
52M /A508/Inconel 182 熔合介面

反應的阻障層。然此氧化鐵阻障層需將樣品靜置於試驗環境中一段時間，待液體形成靜止穩態時，才能形成；若經過循環、攪拌，使該靜止穩態消失時，沉積之氧化物會重新懸浮於溶液中，直至下次環境系統達到穩態。
