112 年核電廠熱水流安全分析暨管制法規技術精進研究
2023 Thermal-Hydraulic Safety Analysis and Regulation Technical
Improvement for Nuclear Power Plant

受委託機關(構)：國立清華大學

112 年核電廠熱水流安全分析暨管制法規技術精進研究-微生物腐蝕
對於除役過渡階段的核電廠系統與組件安全維護的影響

**2023 Thermal-Hydraulic Safety Analysis and Regulation Technical
Improvement for Nuclear Power Plant- Safety and maintenance
impact induces by the microbial corrosion on components of NPP
during decommissioning transition**

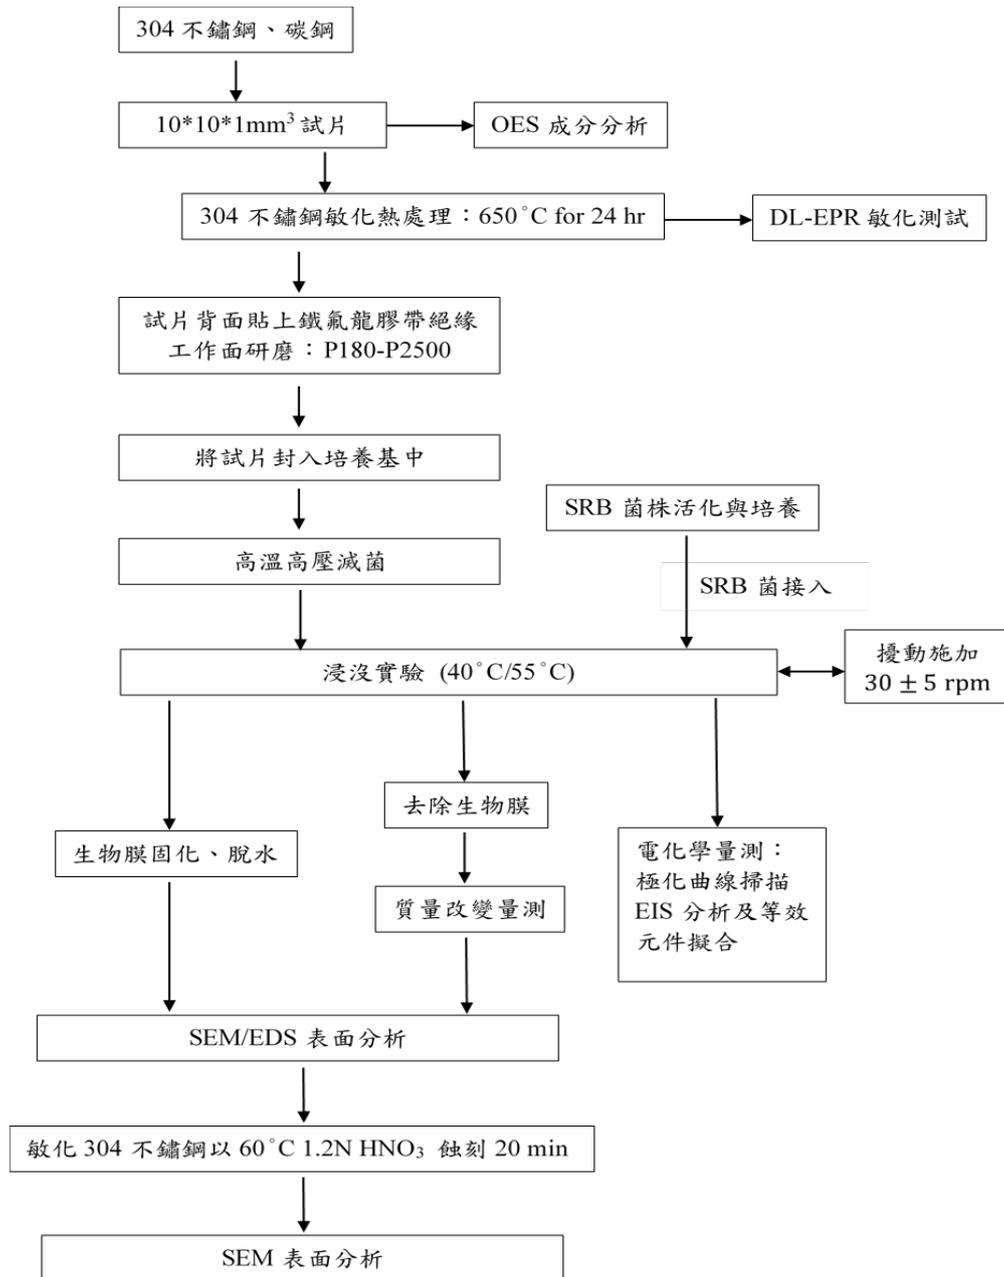
圖 1、實驗流程圖

三、使用三極式電化學系統以及電化學工作站進行極化曲線掃描與電化學阻抗頻譜(EIS)分析，瞭解微生物與生物膜於材料上的電化學行為與腐蝕趨勢。

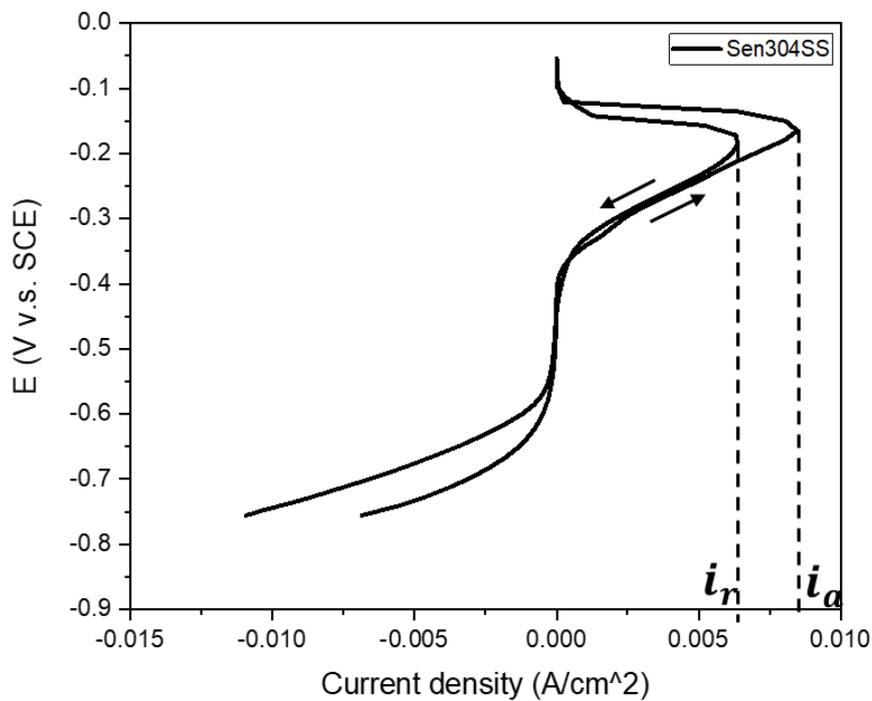
圖 2、304 不銹鋼 DL-EPR 測試結果

為確保實驗試片經敏化熱處理後達到重度敏化，遂進行 DL-EPR 量測，其結果如圖 2 與表 3 所示，結果顯示敏化程度 DOS 值為 75.11%，超過 (>7%) 達重度敏化之標準[3]。

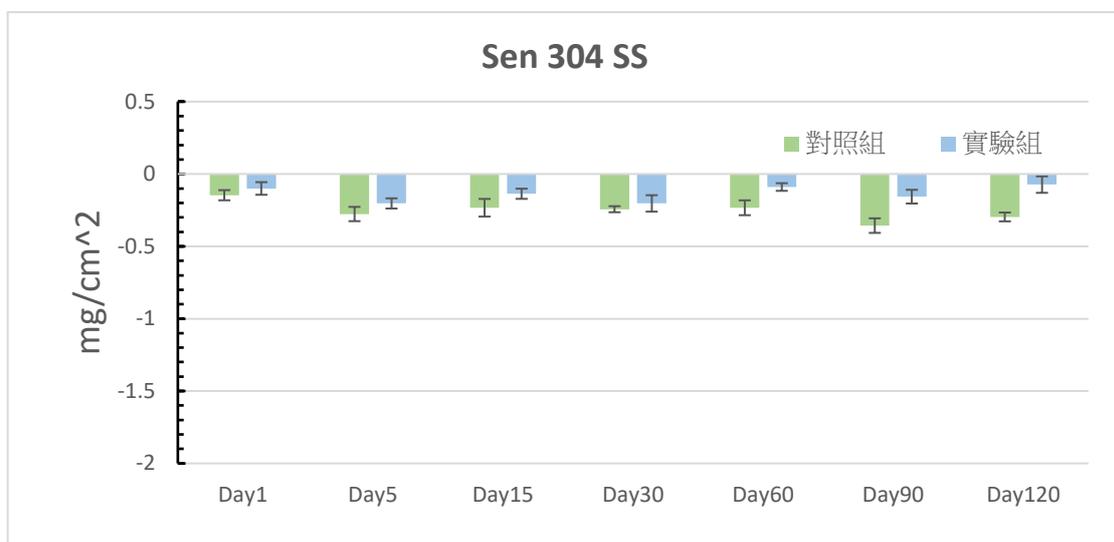
圖 3、55 度下敏化 304 不銹鋼的質量改變(mg/cm²)

圖 3 為敏化 304 不銹鋼之質量改變，測試時間包含 1、5、15、30、60、90 與 120 天測試。由結果可知，敏化後 304 不銹鋼實驗前後之質量改變極低，結合 SEM 底下觀察到平整表面，表示 SRB 與生物膜對不銹鋼本身腐蝕性相當低，SRB 對不銹鋼的影響主要來自於培養基的離子與代謝產生的硫離子。表 4 顯示由質量變化換算的腐蝕速率。

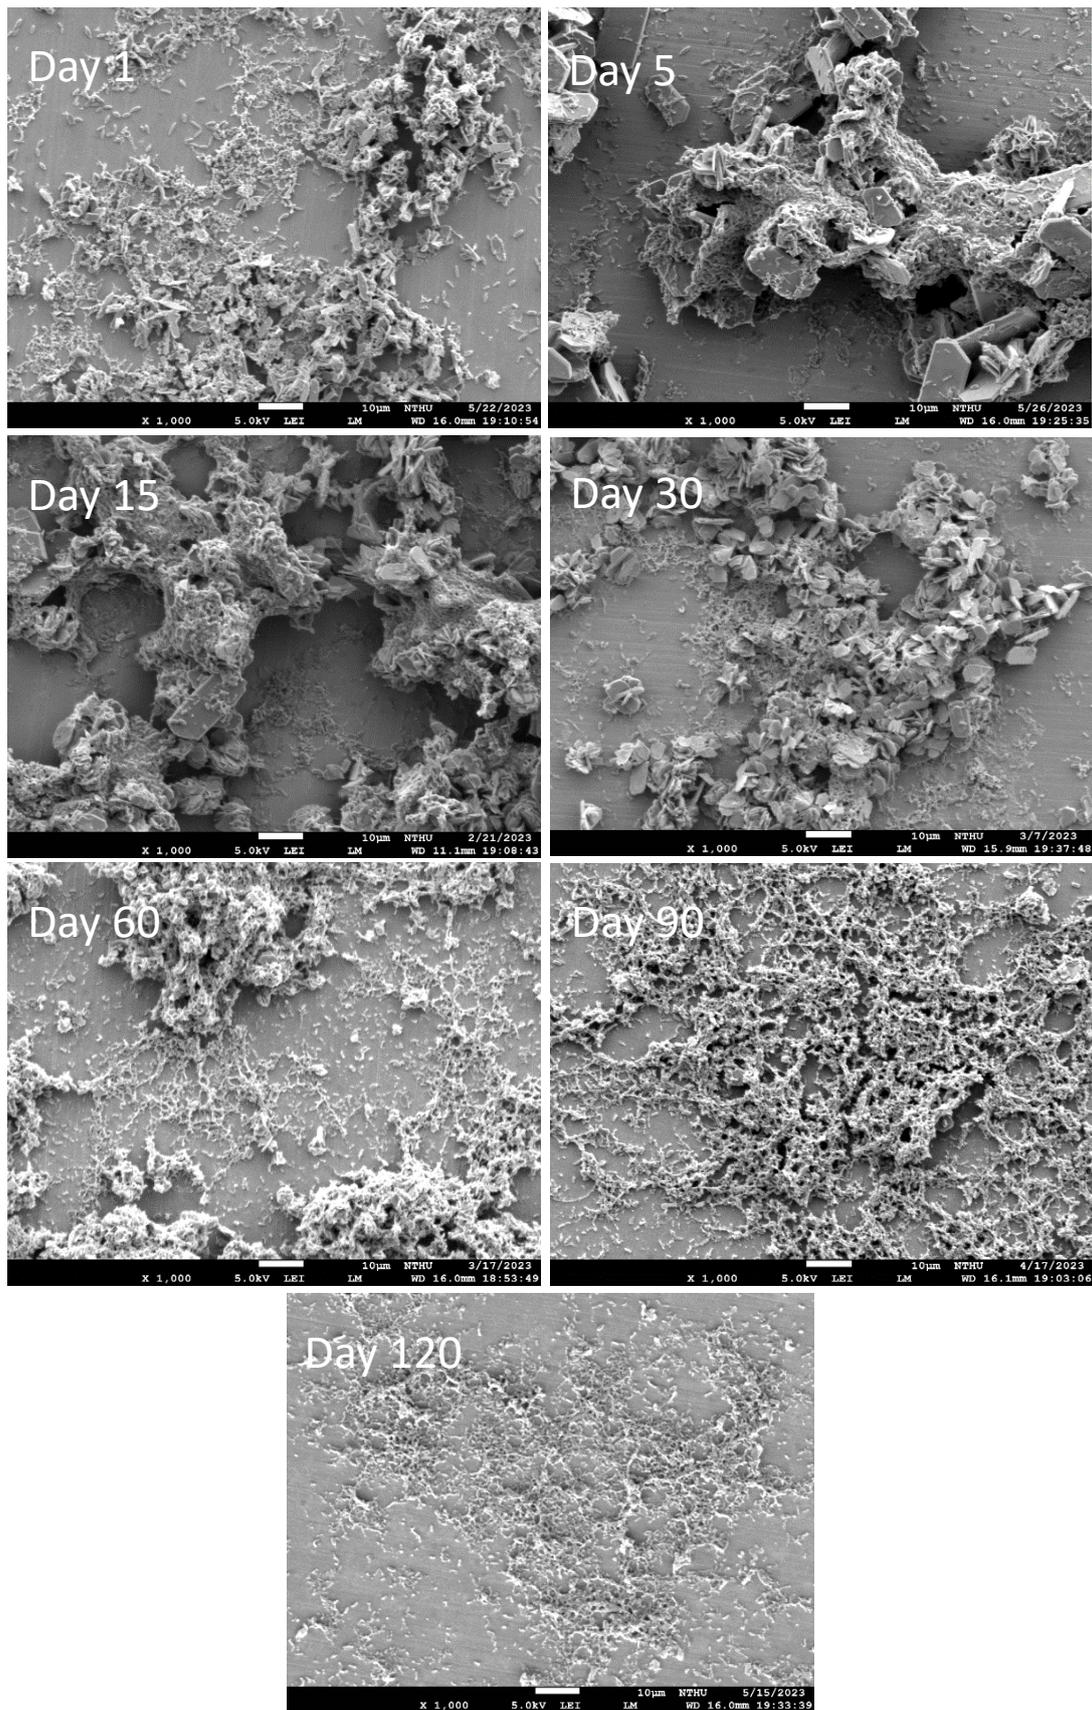
圖 4、敏化 304 不銹鋼接菌後在不同天數下表面生物膜形貌

本實驗時間浸沒時間分別 1、5、15、30、60、90、120 天，經過浸沒實驗後將敏化 304 SS 試片從培養基中取出後，進行固定脫水處理，並使用 SEM/EDS 分析。圖 4 為較高倍率下敏化 304 不銹鋼在 55 度環境下於培養基中浸沒不同天數後生物膜形貌，圖 5 則為低倍率下敏化 304 不銹鋼在 55 度環境下於培養基中浸沒不同天數後的生物膜分布情形，在敏化 304 不銹鋼上，生物膜附著力較弱，易於固化脫水過程剝落，分布情形亦呈現厚度不均勻之現象，生物膜生長狀況大致為第 1 天時，表面僅有培養基在固定脫水過程中附著於表面的磷酸與少量 SRB 附著，從第 5 天生物膜開始成長後，15 至 30 天之間可達到緻密度與覆蓋基材程度的峰值，後續在 60 天時開始因環境營養成分缺乏與細胞分裂於 EPS 中產生的剪應力而剝落，在 90 天後僅觀察到稀疏腐蝕產物與零星生物膜附著，SRB 也在接菌後 60 天內於表面觀察到，但在 90 天後幾乎無出現，故可推論在 60~90 天間將因營養耗盡而使 SRB 數量與活性大幅下降。圖 6 為接菌 15 天後敏化 304 不銹鋼表面生物膜 EDS 分析，硫訊號說明 SRB 於生物膜中具有顯著代謝活動。圖 7 為 15 天敏化 304 不銹鋼表面生物膜覆蓋較鬆散處之 Point-Scan EDS 結果，可證實生物膜中片狀物結晶(Spectrum 1)以磷酸與磷酸鐵組成的磷酸鹽結晶、絮狀物(Spectrum 2) 固定脫水後 EPS。

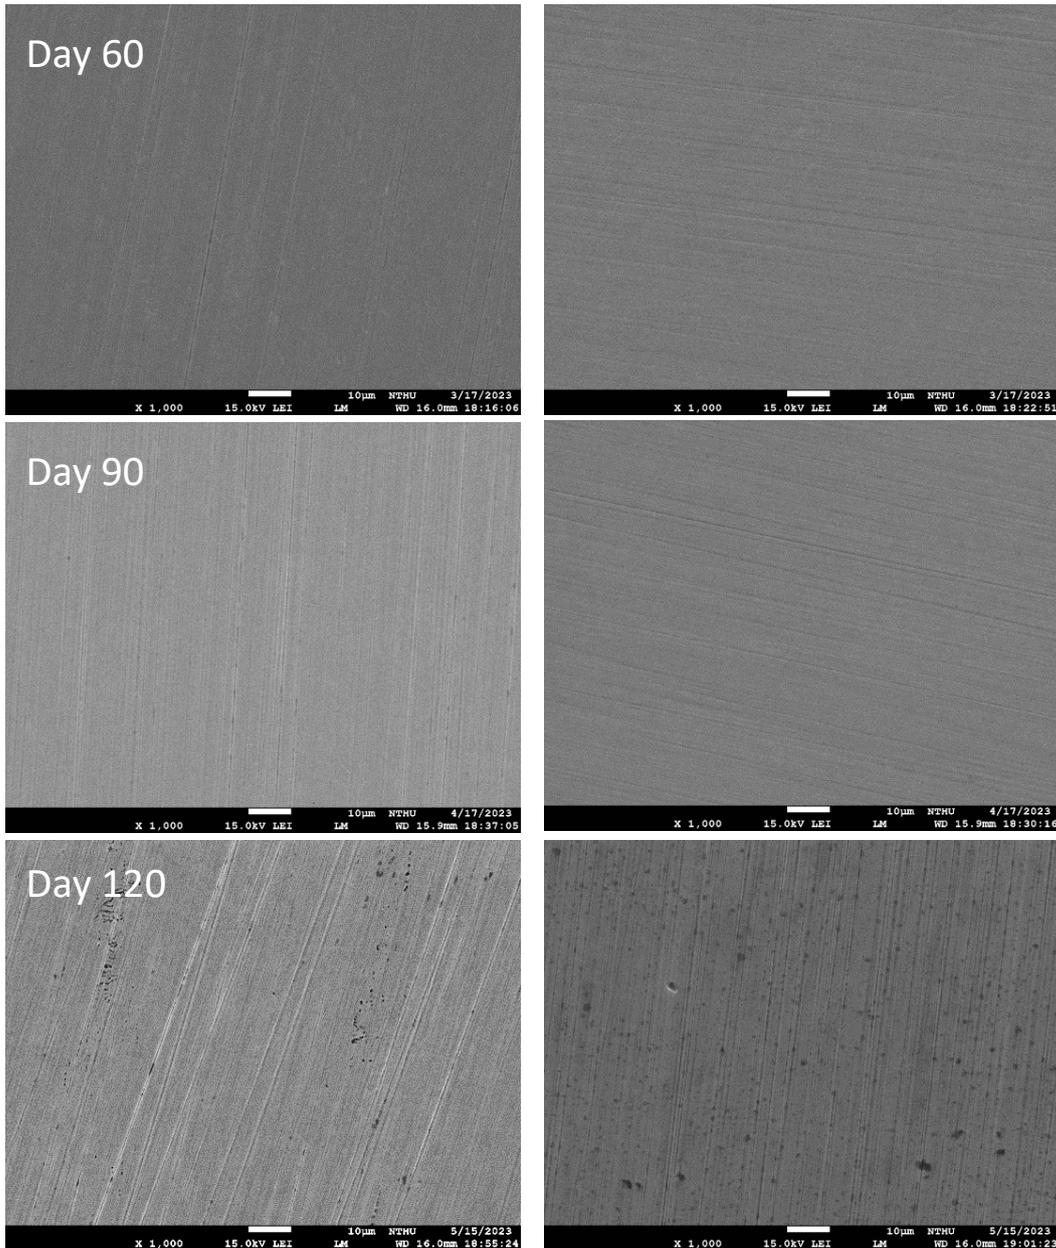
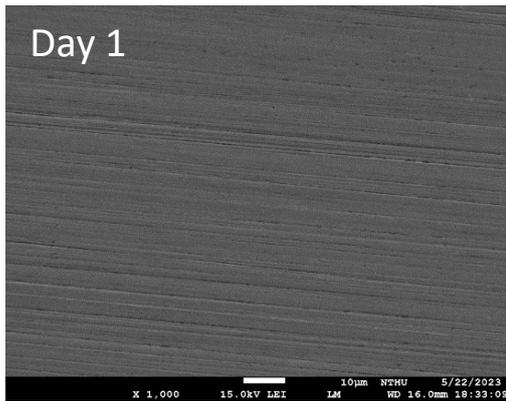
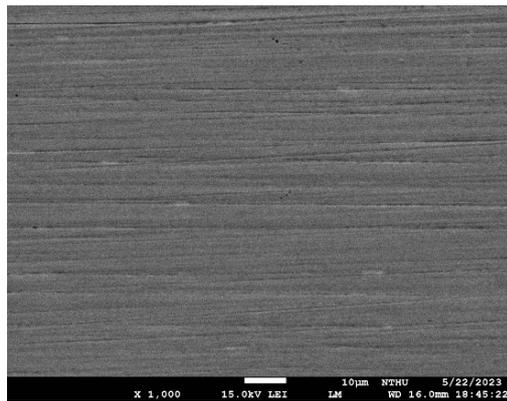
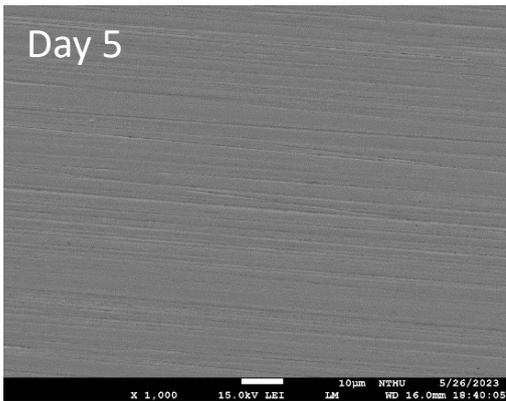
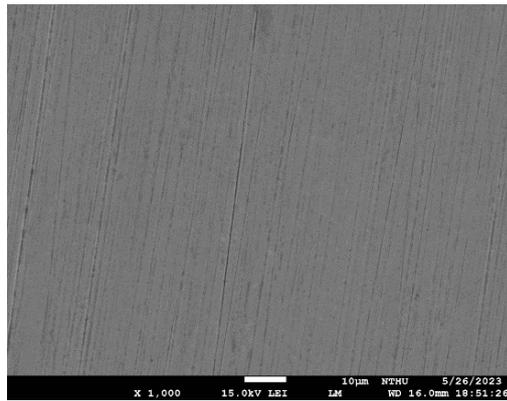
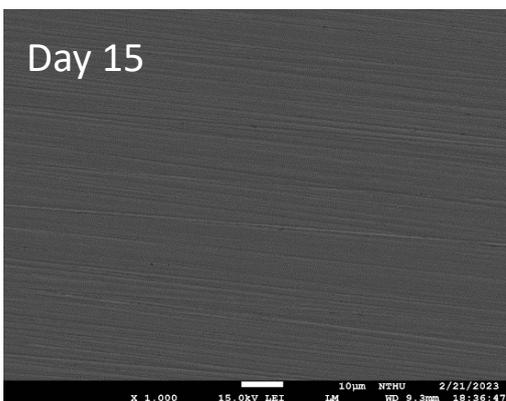
圖 8、敏化 304 不銹鋼浸沒測試後利用超音波震盪移除腐蝕產物後
的表面形貌（左為實驗組，右為對照組）

在二次水中利用超音波震盪移除腐蝕產物，再利用 60°C 1.2 N 硝酸清洗，敏化 304 不銹鋼在結束不同時間實驗後利用超音波震盪移除腐蝕產物後的結果如圖 8 所示，敏化 304 不銹鋼超音波震盪後利用硝酸移除腐蝕產物後之表面形貌如圖 9。結果顯示超音波震盪後除了第

120 天實驗組出現明顯腐蝕外，其餘不論有無接菌表面皆相當平整，僅觀察到少量小蝕坑，說明該實驗條件下 SRB 對於 304 不銹鋼的腐蝕情形甚是輕微，無局部腐蝕發生，少量小蝕坑可能是由培養基本身造成。而從利用硝酸清洗後的結果中可以觀察到，在較少天數時尚未形成穩定鈍化層，因此在硝酸清洗後可以看到明顯的沿晶腐蝕，隨著時間增加，在第 30 到 60 天時形成較穩定鈍化膜而沿晶腐蝕較不明顯，然而鈍化層改性作用以及程度亦會隨浸沒時間變長而提高，導致抗腐蝕性下降並在實驗第 90 天後再次出現較明顯的沿晶蝕刻痕跡，並且在第 120 天時，有實驗組可以觀察到如圖 10 的較嚴重孔蝕情況，顯示接菌的影響。

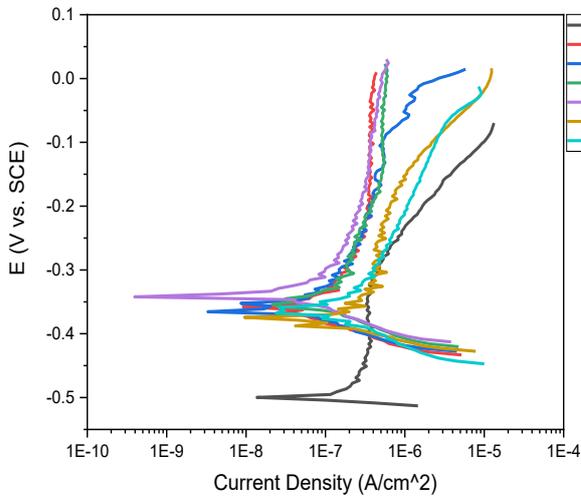
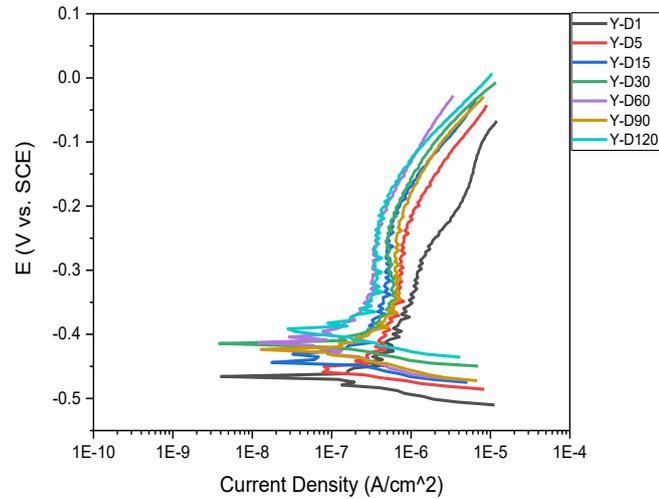
圖 11、敏化 304 不銹鋼於 SRB 培養基中極化掃描結果

圖 11 為敏化 304 不銹鋼在浸沒時間分別為 1、5、15、30、60、90、120 天後，使用三極式電極系統進行極化曲線掃描之結果，表 5 則為對應的腐蝕電位(E_{corr})以及腐蝕電流密度(i_{corr})值，圖 11(a)中對照組第 1 天因培養基的腐蝕性環境而有 E_{corr} 下降 i_{corr} 上升的現象，並在 15 天後，因鈍化層生成而 E_{corr} 上升 i_{corr} 下降，後續則維持穩定。圖 11(b)的接菌之實驗組除第 1 天外，皆相較於對照組有更低的 E_{corr} 值與更高的 i_{corr} 值，顯示 SRB 存在的影響。在陽極極化曲線中，高過電位結果顯示實驗組不銹鋼將更快進入活化—鈍化過渡區，說明了鈍化層結構與性質發生改變。PBS 電解液中的氯離子是造成陽極極化曲線出現鋸齒狀的主要原因。

(a) 對照組

(b) 實驗組

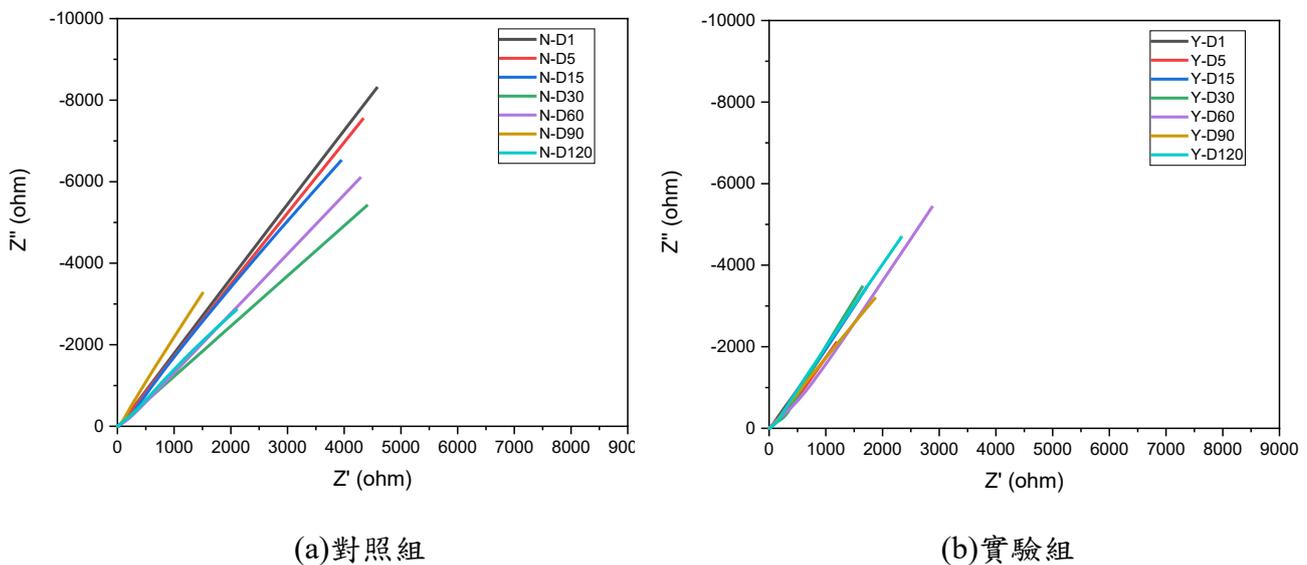
圖 12、敏化 304 不銹鋼於接菌 SRB 培養基的 EIS 分析圖

圖 12 為敏化 304 不銹鋼在浸沒時間分別為 1、5、15、30、60、90、120 天後，使用三極式電極系統進行 EIS 掃描並進行等效元件擬合之結果，對應的擬合電路模型如圖 13 所示，其中 R_s 為電解溶液電阻， R_b 為生物膜/腐蝕產物膜之電阻， R_{ct} 為電荷轉移阻抗， CPE_b 為生物膜/腐蝕產物膜之電容， CPE_{dl} 為電雙層電容。表 6 則為等效元件之對應值。圖 12(a)中對照組的 R_b 以及 R_{ct} 值相對穩定，尤其在第 30、60、90 天時， R_{ct} 值變動不大，顯示出腐蝕性環境使穩定鈍化膜生成。圖 12(b)實驗組的 R_b 以及 R_{ct} 值則非常不穩定，顯示不穩定生物膜的存在。

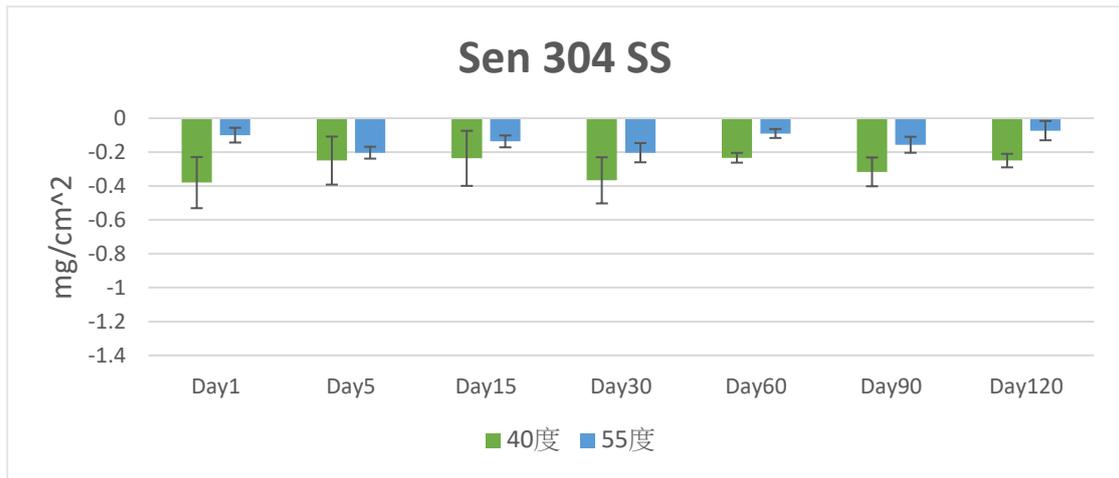
圖 14、敏化 304 不銹鋼在不同培養溫度下之質量改變比較

圖 14 為敏化 304 不銹鋼在不同培養溫度下之質量改變比較，測試時間包含 1、5、15、30、60、90 與 120 天等不同天數。由結果可知雖然敏化 304 不銹鋼實驗前後的質量改變極低，但仍可以觀察到溫度梯度的影響，在 40 度的溫度條件下之質量損失皆較 55 度溫度條件下更大，並且 40 度溫度條件下的數值標準差較大，顯示出此條件下三重複試片的個體差異性較大，表示 SRB 作用以及生物膜附著呈現相對不穩定的狀態(40 度溫度條件下的數值採自[4]分項 B 期末報告)。

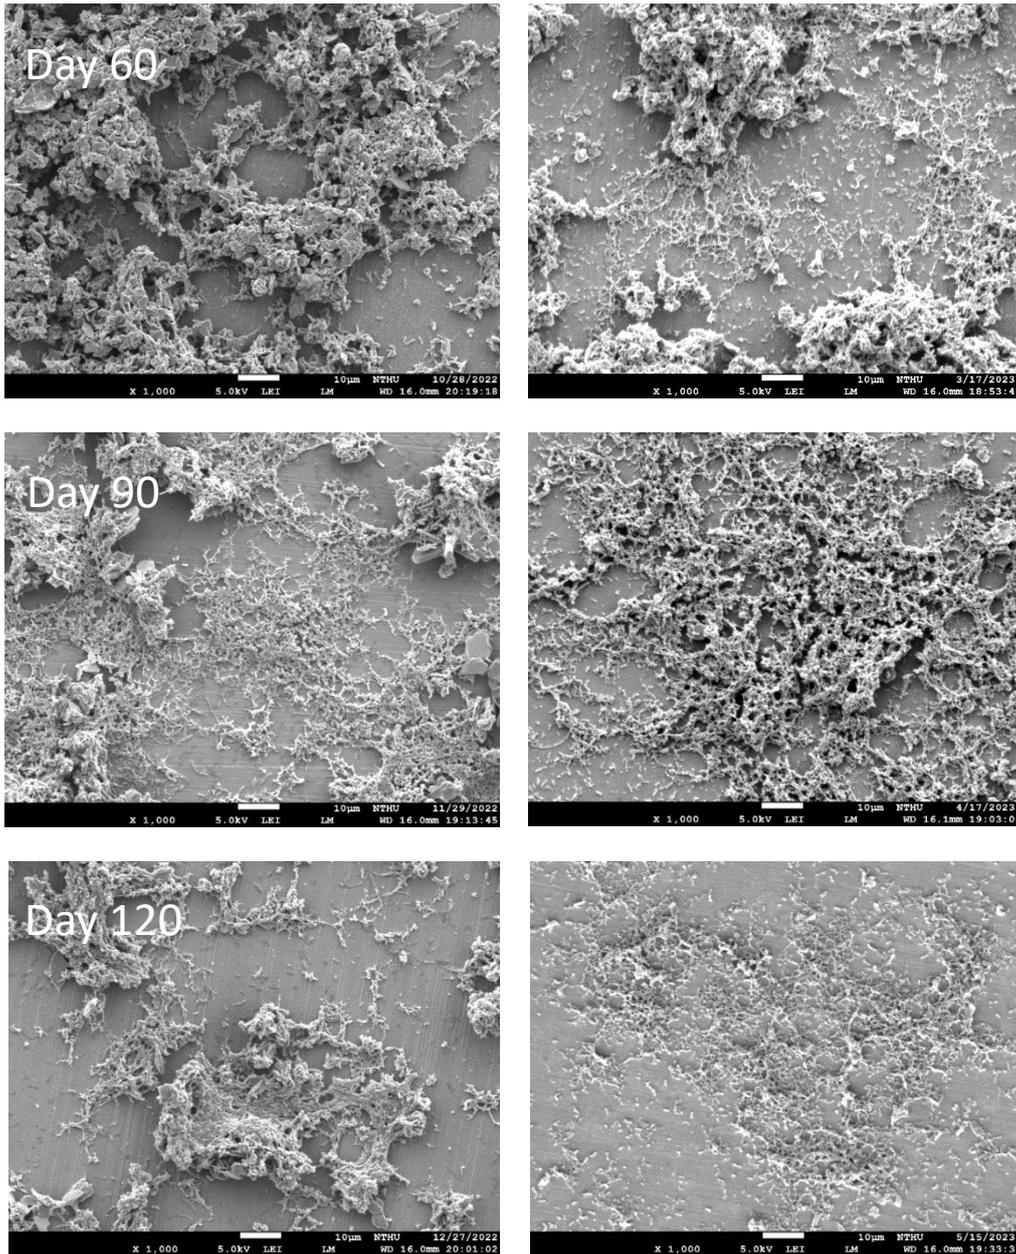
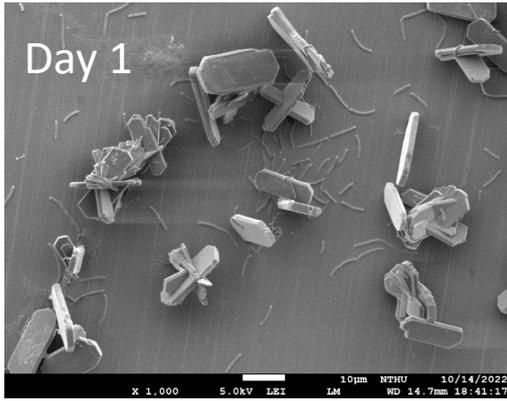
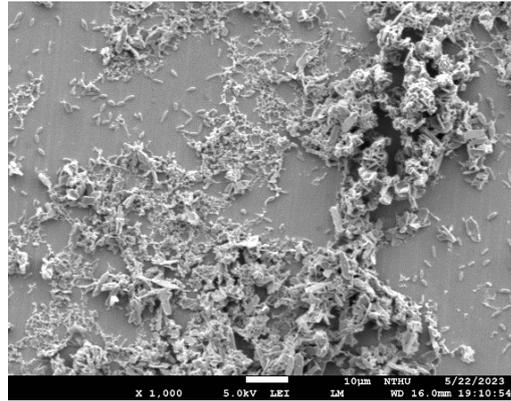
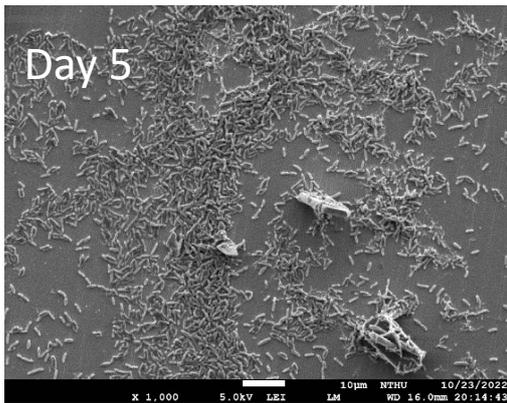
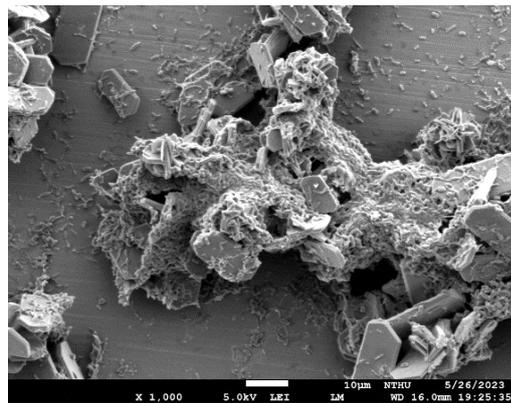
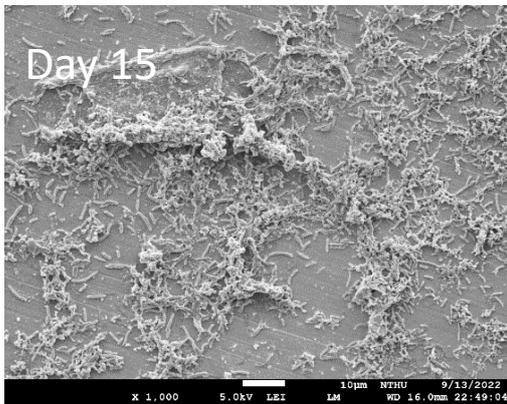
圖 15、不同溫度條件下敏化 304 不鏽鋼表面生物膜形貌

不同溫度培養環境下，比較實驗浸沒時間分別為 1、5、15、30、60、90、120 天之表面形貌差異。圖 15 為生物膜 SEM 影像，其中可以明顯看到 SRB 在 55 度溫度下生長較好，第五天後即有觀察到較厚生物膜的形形成，40 度溫度下則到第 30 天才有較厚的生物膜，反映出 55 度之溫度為 SRB 較適合的生長環境。

溫度分別為(左)40 度(右)55 度

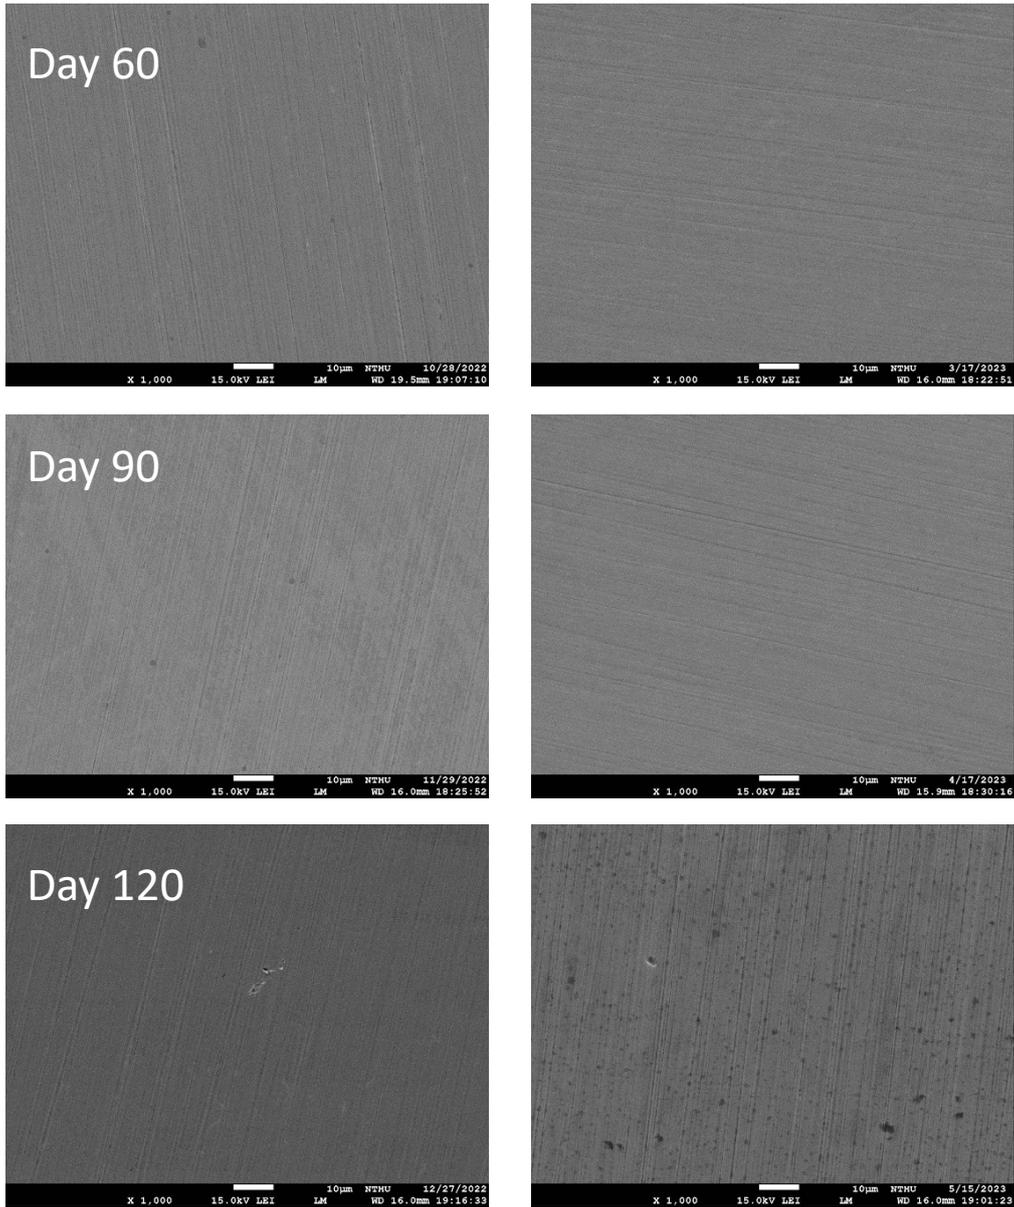
圖 16、不同溫度條件敏化 304 不鏽鋼洗去生物膜後之表面腐蝕形貌

圖 16 為洗去生物膜後之表面腐蝕形貌，因 SRB 及培養基對敏化 304 不銹鋼作用較小，在不同溫度底下較難以從表面腐蝕形貌判斷腐蝕之嚴重程度差異，僅能在第 120 天時有觀察少量小孔蝕。

溫度分別為(左)40 度(右)55 度

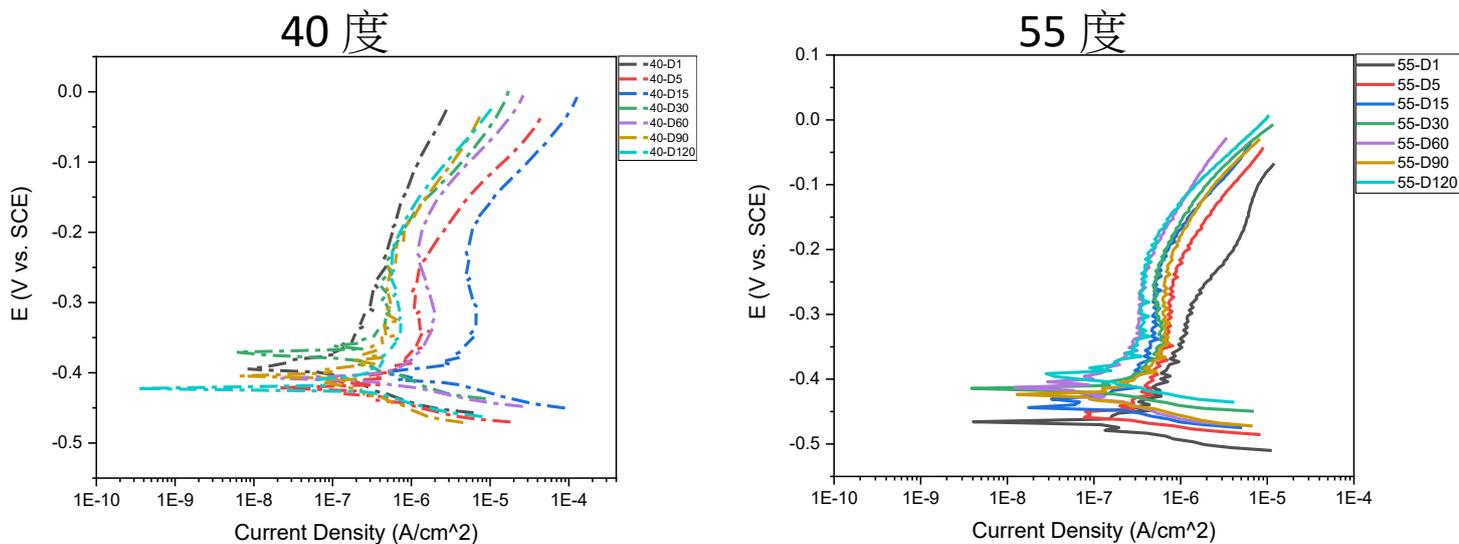
圖 17、敏化 304 不銹鋼在不同溫度條件下之極化掃描結果比較

圖 17 為不同溫度條件下，敏化 304 不銹鋼在浸沒時間分別為 1、5、15、30、60、90、120 天後，使用三極式電極系統進行極化曲線掃描之結果，表 8 為對應的腐蝕電位(E_{corr})以及腐蝕電流密度(i_{corr})值。在敏化 304 不銹鋼材料上，不同溫度條件下 E_{corr} 以及 i_{corr} 之差異並沒有穩定的趨勢呈現，顯示出 SRB 在敏化 304 不銹鋼上的不穩定性，然而 i_{corr} 值在第 15 天後大致有呈現出以 40 度溫度條件下有較大的值，顯示出較強的腐蝕趨勢，符合質量損失之結果。

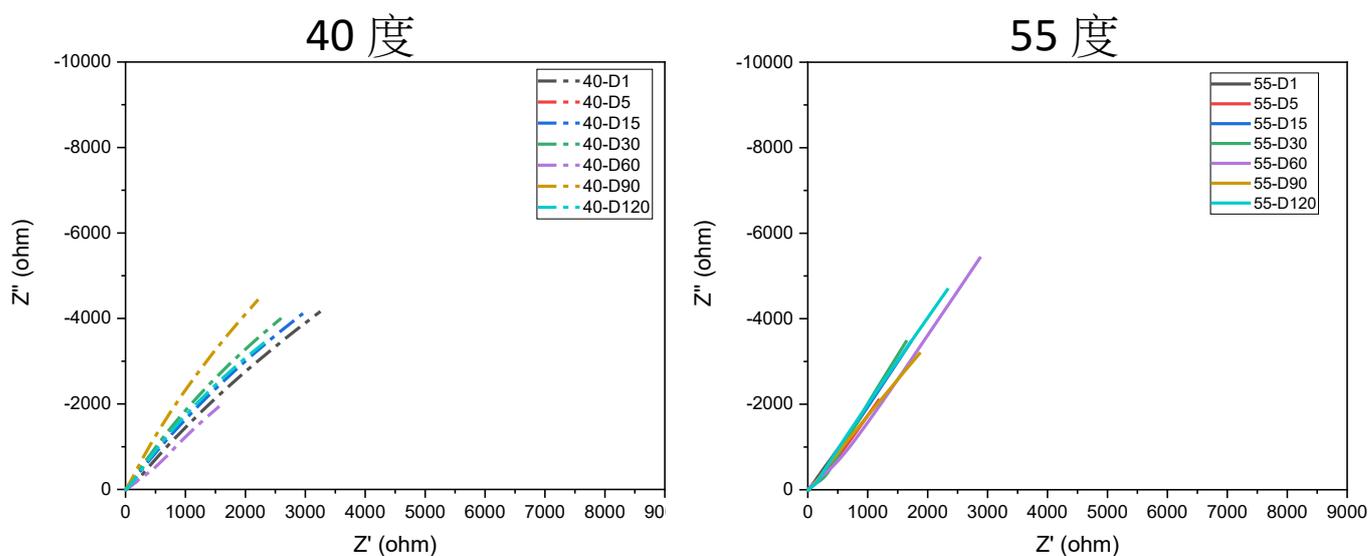
圖 18、敏化 304 不銹鋼在不同溫度條件下之 EIS 結果比較

圖 18 為敏化 304 不銹鋼在浸沒時間分別為 1、5、15、30、60、90、120 天後，使用三極式電極系統進行 EIS 掃描並進行等效元件擬合之結果，對應的擬合電路模型同前述的圖 13。表 9 為等效元件模擬結果之對應值。無論在哪一個溫度條件下， R_b 以及 R_{ct} 值都非常不穩定，顯示 SRB 在敏化 304 不銹鋼上皆為不穩定的生物膜型態。而在 55 度溫度條件下，第 5 天起能夠觀察到明顯較大的 R_b 以及 R_{ct} 值，反映出了較厚的生物膜形成，而此結果與生物膜 SEM 影像相符。

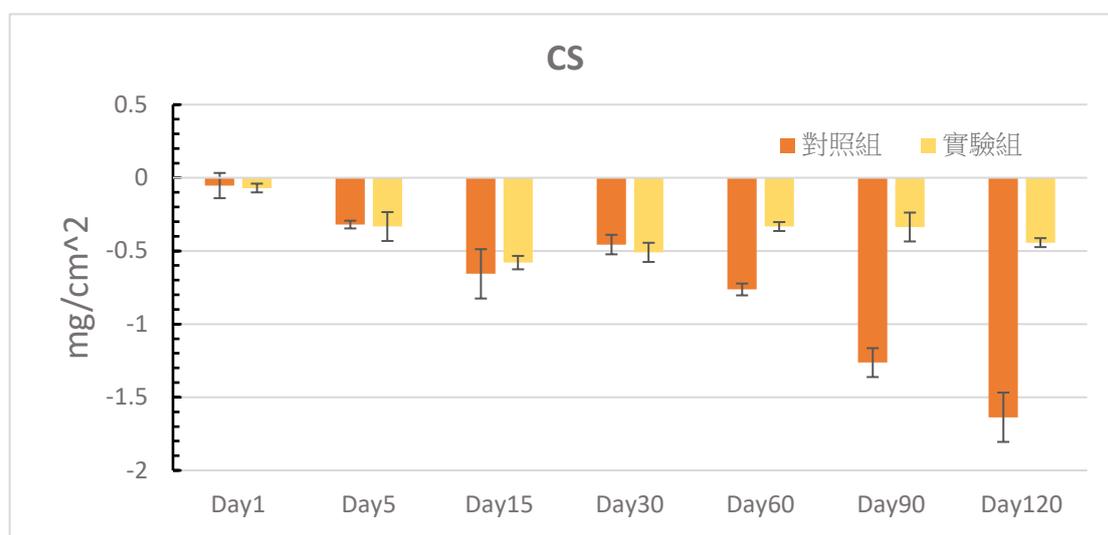
圖 19、55 度下碳鋼的質量改變(mg/cm²)

圖 19 為碳鋼質量改變，由結果可知在 60 天後對照組質量損失比起實驗組來的大，這是因為生物膜覆蓋導致均勻腐蝕被抑制，造成整體質量損失較低。而在 30 天之內由於實驗時間較短，故即使有生物膜抑制均勻腐蝕，對照組對碳鋼造成的腐蝕與實驗組相比差異仍不明顯。對於微生物腐蝕之質量改變，由於單一試片質量改變較低與不同批次間培養基調配存在誤差，加上碳鋼在移除腐蝕產物的後處理中常伴隨著快速氧化，導致質量損失中量測與真實數據存在較大誤差，因此相比不同天數，質量損失在相同天數下實驗組與對照組的比較具有參考性。表 10 顯示由質量變化換算的腐蝕速率。

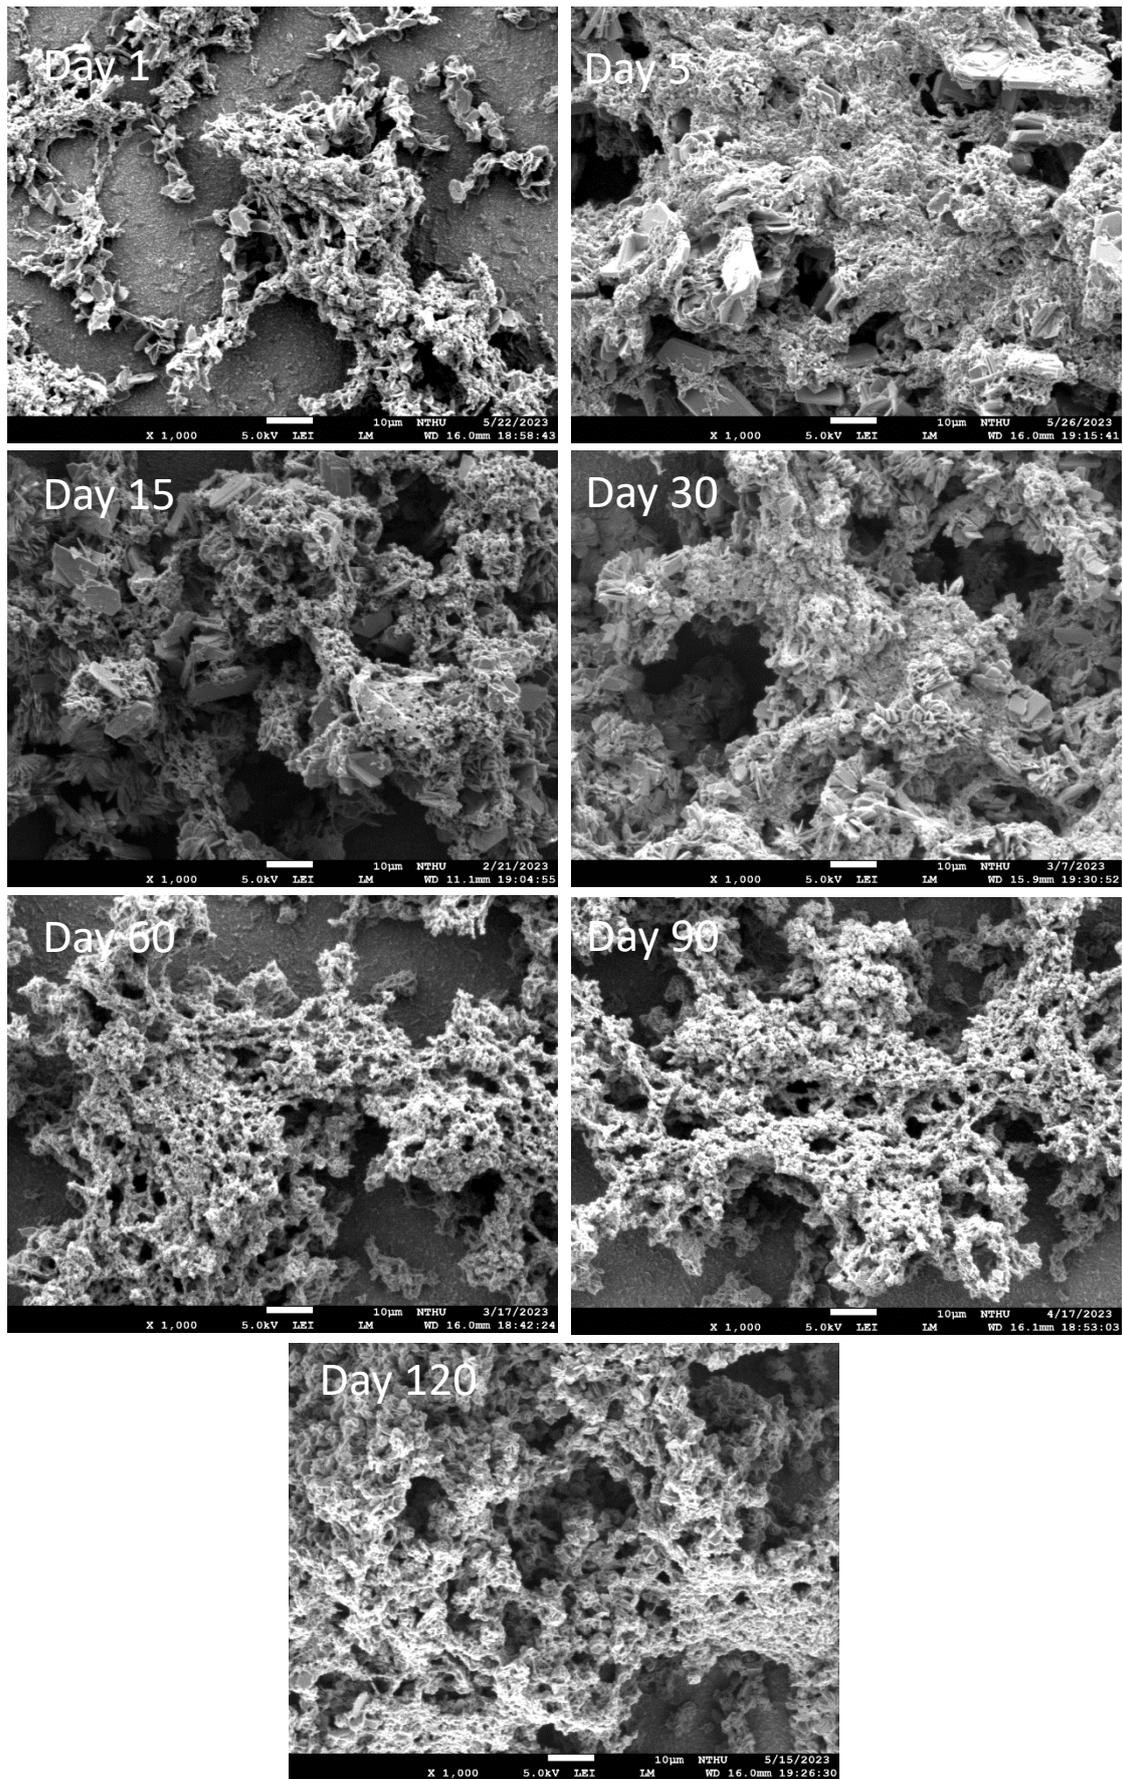
圖 20、碳鋼接菌後在不同天數下表面生物膜形貌

在實驗浸沒時間分別為 1、5、15、30、60、90、120 天後將碳鋼試片從培養基中取出後，進行固定脫水處理，並使用 SEM/EDS 分析。圖 20 為較高倍率下碳鋼在 55 度環境下於培養基中浸沒不同天數後生物膜形貌，圖 21 則為低倍率下碳鋼在 55 度環境下於培養基中浸沒不同天數後的生物膜分布情形。在碳鋼上，生物膜在第 5 天後開始逐漸變得緻密，第 30 天局部厚度變厚，呈現不均勻分布情形，在第 60~90 天時轉而呈現厚度較薄並均勻貼附於金屬上的形貌，對於金屬表面提供了良好的保護效果，並反映在較低的質量損失數據上，第 120 天則再次顯現不均勻現象。圖 22 及圖 23 為第 15 天碳鋼表面生物膜覆蓋較鬆散處 EDS 成分組成分析結果以及 Point-Scan EDS 結果，生物膜的組成成份同樣為磷酸鹽片狀物結晶(Spectrum 1)、EPS 絮狀物

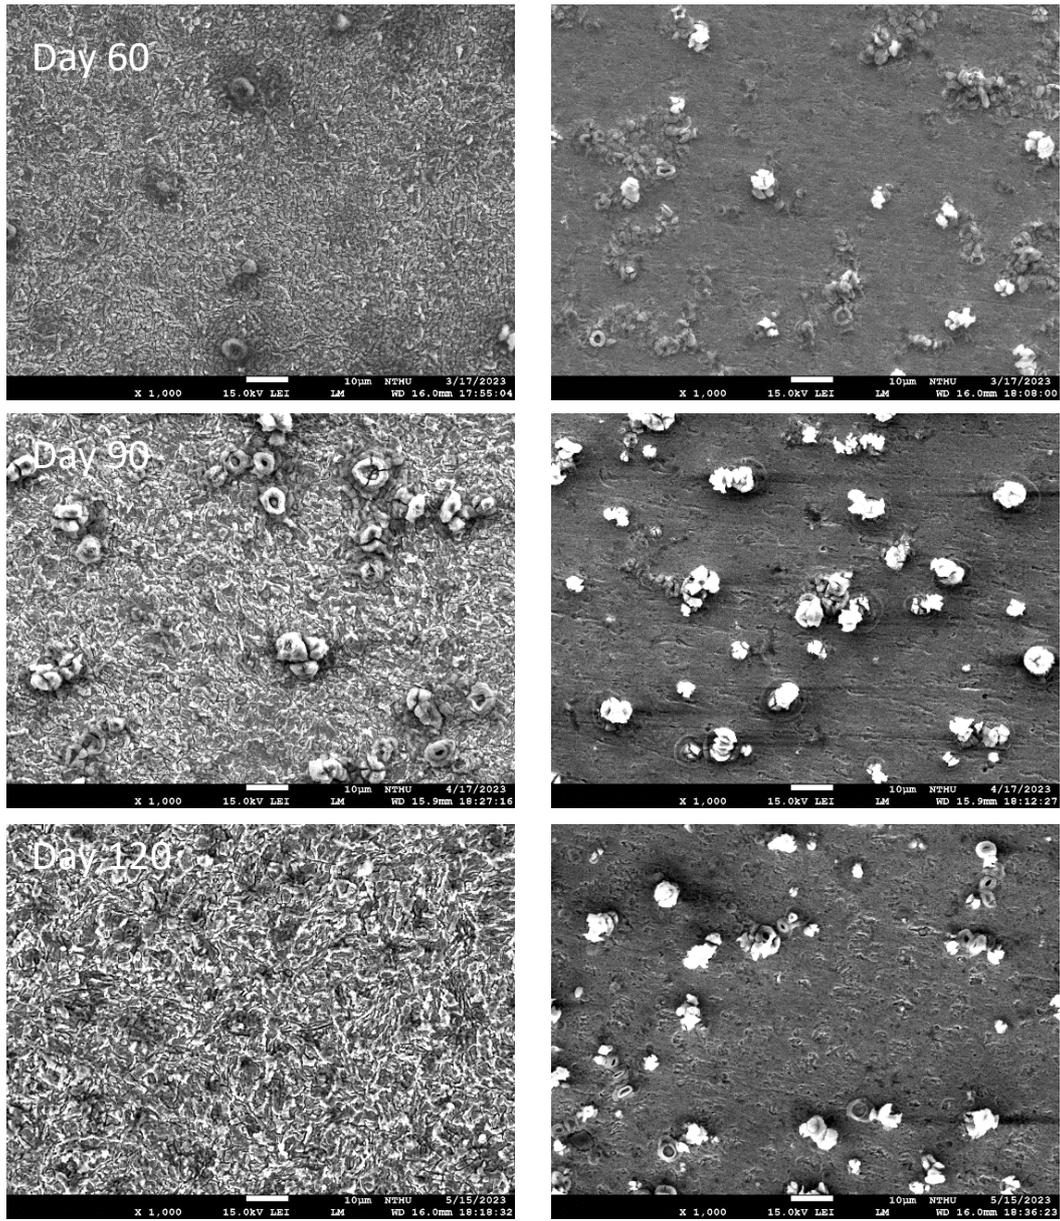
圖 24、碳鋼浸沒測試後利用超音波震盪移除腐蝕產物後的表面形貌

圖 24 為碳鋼經過不同實驗時間後洗去生物膜之表面形貌，對於實驗組，可見短天數下表面腐蝕程度輕微，隨著浸泡至 90~120 天，局部腐蝕行為才逐漸明顯，顯示此株 SRB 菌 *D. nigrificans* 在 55 度培養下對碳鋼之局部腐蝕行為在較長時間培養後才出現，而發生原因除了 SRB 本身對碳鋼的電子奪取作用，還有生物膜下有利腐蝕發生之

環境與生物膜不連續造成之結果。對照組呈現出培養基本身對碳鋼腐蝕情形，從第 5 天起即可觀察到均勻腐蝕形貌，並隨培養時間增加，培養基對碳鋼腐蝕程度加大，而在實驗組則始終未觀察到均勻腐蝕之現象，顯示生物膜具有屏障作用，減緩了培養基造成的均勻腐蝕，而不均勻生物膜以及 SRB 作用則促進了局部腐蝕的發生。

(左為實驗組，右為對照組)

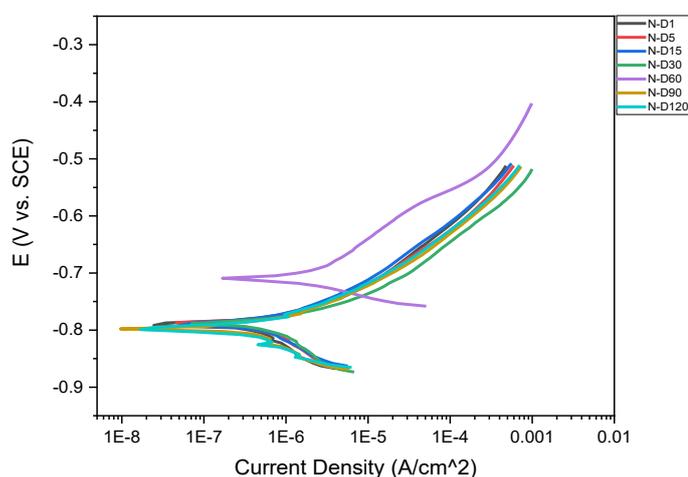
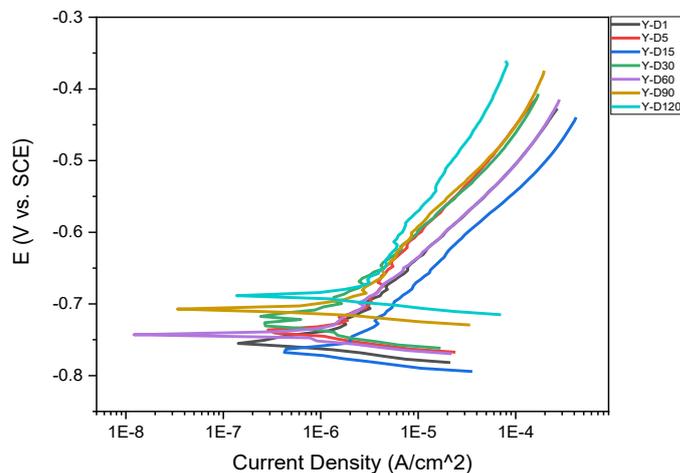
圖 25、碳鋼於 SRB 培養基中極化掃描結果

圖 25 為碳鋼在浸沒時間分別為 1、5、15、30、60、90、120 天後，使用三極式電極系統進行極化曲線掃描之結果，表 11 則為對應的腐蝕電位(E_{corr})以及腐蝕電流密度(i_{corr})值，圖 25(a)中對照組除第 60 天出現 E_{corr} 以及 i_{corr} 上升的情況，其餘天數之極化曲線幾乎重合，顯示培養基對於碳鋼之腐蝕性維持穩定，而第 60 天的例外可能僅為電化學量測之誤差。圖 25(b)的實驗組之極化曲線明顯有較高的分散性，詳細對應值也可以看到其相較於對照組大致有更高的 E_{corr} 值與更低的 i_{corr} 值，顯示 SRB 與生物膜的存在為碳鋼表面提供了一定的保護，而有腐蝕趨勢較小的情形。

(a)對照組

(b)實驗組

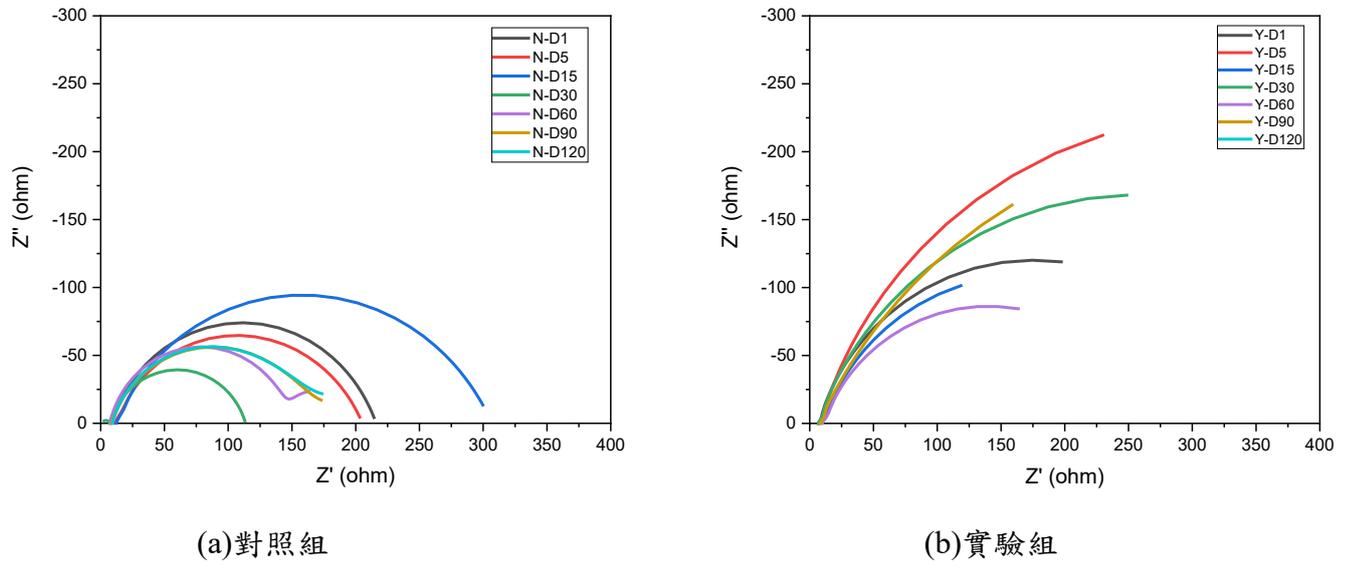
圖 26、碳鋼於接菌 SRB 培養基的 EIS 分析圖

圖 26 為碳鋼在浸沒時間分別為 1、5、15、30、60、90、120 天後，使用三極式電極系統進行 EIS 掃描並進行等效元件擬合之結果，對應的擬合電路模型如圖 27 所示，其中 R_s 為電解溶液電阻， R_b 為生物膜/腐蝕產物膜之電阻， R_{ct} 為電荷轉移阻抗， CPE_b 為生物膜/腐蝕產物膜之電容， CPE_{dl} 為電雙層電容。表 12 則為等效元件之對應值。圖 26(a) 中對照組的容抗弧半徑相較於圖 26(b) 的實驗組並無明顯增加，而 R_b 加上 R_{ct} 之值可表示對於腐蝕行為的阻抗，可以發現實驗組之阻抗值大致高於對照組，顯示生物膜的存在以及對培養基腐蝕性之阻隔作用。此外在實驗開始後浮游態 SRB 會吸附於碳鋼表面並分泌 EPS 進而形成菌落，由於 EPS 與 SRB 細胞皆具有陰電性，因此可以排斥

如 Cl^- 與 $\text{S}_2\text{O}_3^{2-}$ 等侵蝕性陰離子進而抑制腐蝕，因此可以觀察到 EIS 容抗因生物膜發展而上升。

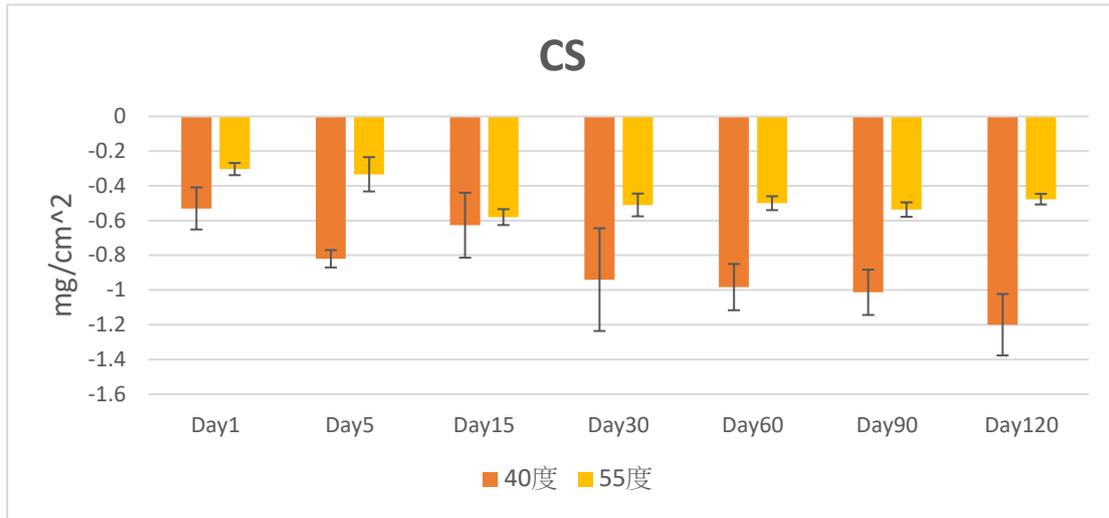
圖 28、碳鋼在不同培養溫度下之質量改變比較

圖 28 為碳鋼在不同培養溫度下之質量改變比較，測試時間同樣包含 1、5、15、30、60、90 與 120 天等不同天數。由結果可觀察到溫度梯度的影響，在 40 度的溫度條件下之質量損失皆較 55 度溫度條件下更大，並且 40 度溫度條件下的數值標準差較大，顯示出此條件下三重複試片的個體差異性較大，表示 SRB 作用以及生物膜附著呈現相對不穩定的狀態。表 13 為由質量損失計算的腐蝕速率比較。

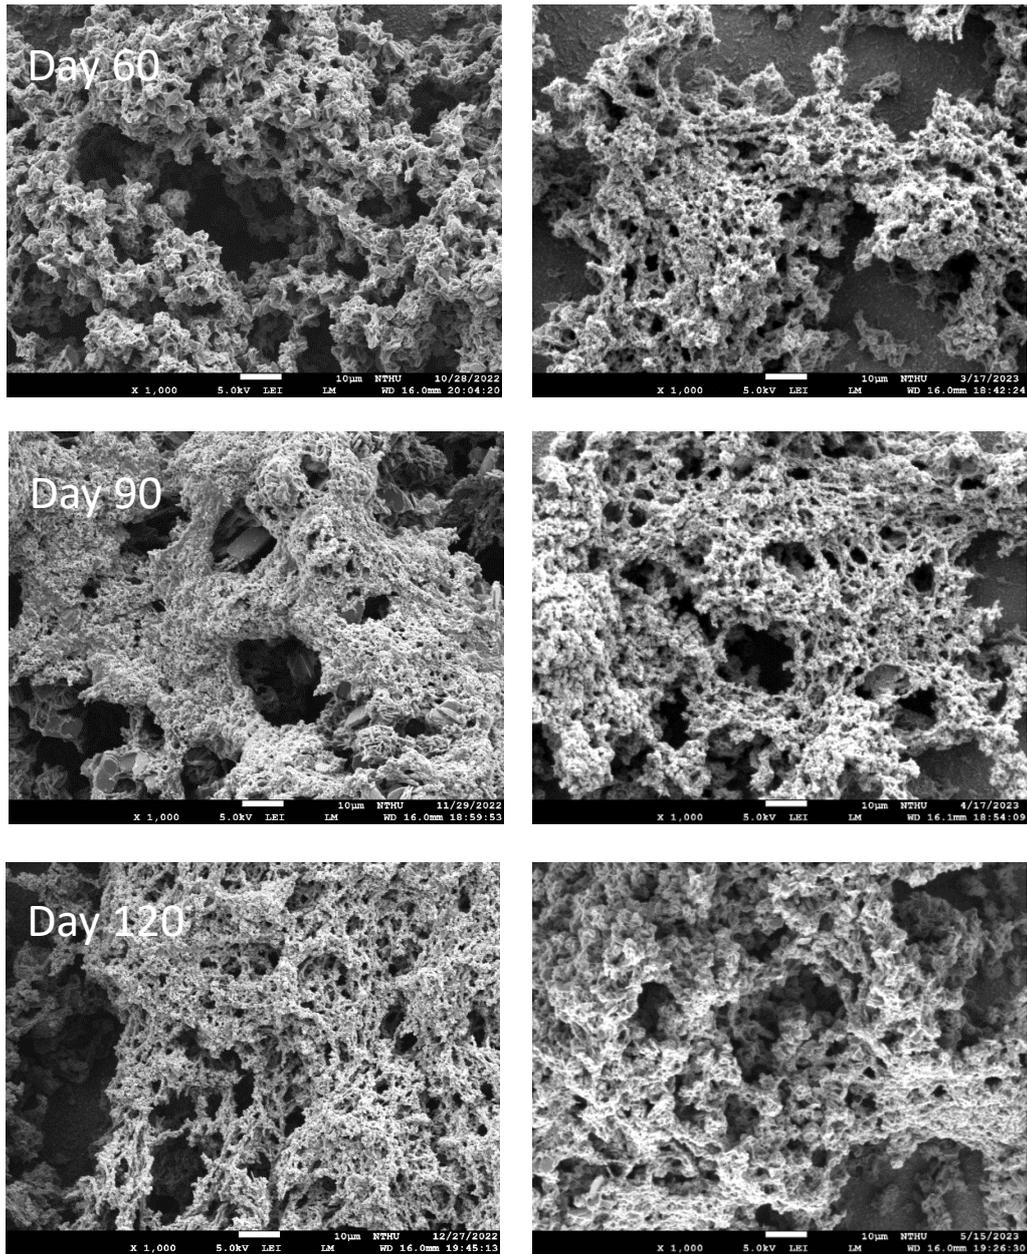
圖 29、不同溫度條件下碳鋼表面生物膜形貌

不同溫度培養環境下，比較實驗浸沒時間分別為 1、5、15、30、60、90、120 天之表面形貌差異。圖 29 為生物膜 SEM 影像，因 SRB 對於碳鋼材料附著能力較好，無論在哪一個溫度的培養之下皆能快速的在碳鋼表面形成具有厚度的生物膜，因此較難以觀察到不同溫度在

生物膜形貌上造成的差異性。

溫度分別為(左)40度(右)55度
