112 年核電廠熱水流安全分析暨管制法規技術精進研究
2023 Thermal-Hydraulic Safety Analysis and Regulation Technical
Improvement for Nuclear Power Plant

受委託機關(構)：國立清華大學

112 年核電廠熱水流安全分析暨管制法規技術精進研究-微生物腐蝕
對於除役過渡階段的核電廠系統與組件安全維護的影響

**2023 Thermal-Hydraulic Safety Analysis and Regulation Technical
Improvement for Nuclear Power Plant- Safety and maintenance
impact induces by the microbial corrosion on components of NPP
during decommissioning transition**

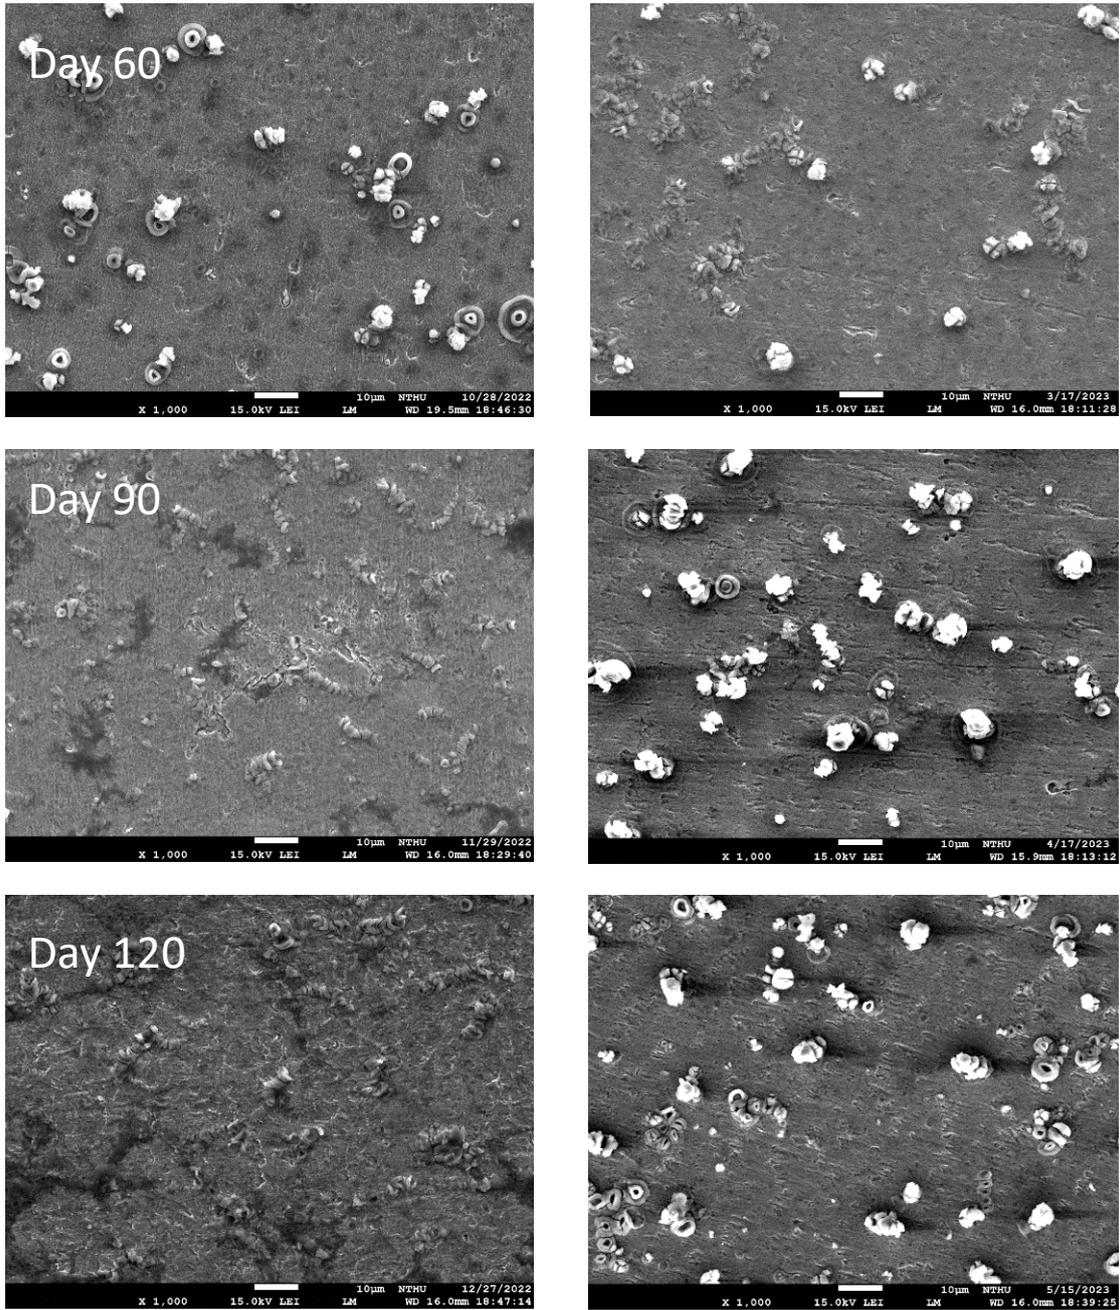
圖 30、不同溫度條件下碳鋼洗去生物膜後之表面腐蝕形貌

圖 30 為洗去生物膜後之碳鋼表面腐蝕形貌，在不同溫度培養下，較長天數皆可以觀察到局部腐蝕及孔蝕的形成，並且在第 60、90 及 120 天時可以明顯看到 40 度溫度條件下的腐蝕情形較 55 度溫度條件

下更為嚴重。

溫度分別為(左)40度(右)55度

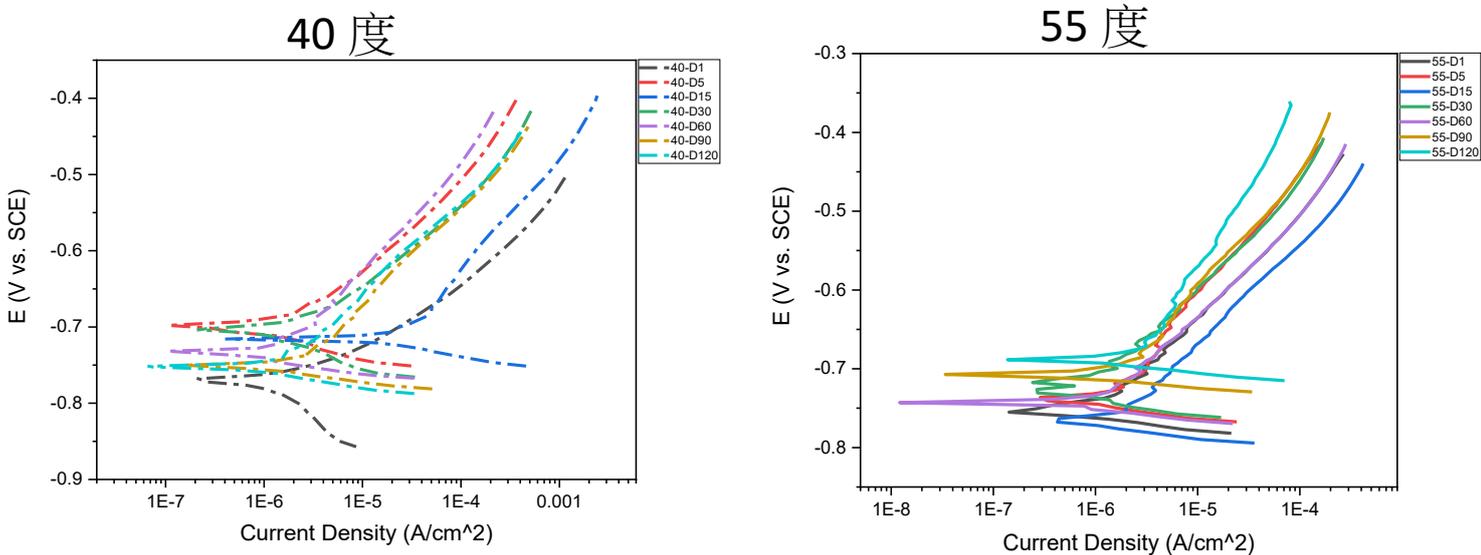
圖 31、碳鋼在不同溫度條件下之極化掃描結果比較

圖 31 為不同溫度條件下，碳鋼在浸沒時間分別為 1、5、15、30、60、90、120 天後，使用三極式電極系統進行極化曲線掃描之結果，表 14 為對應的腐蝕電位(E_{corr})以及腐蝕電流密度(i_{corr})值。在不同溫度條件下，碳鋼的 E_{corr} 沒有呈現明顯趨勢， i_{corr} 則整體而言在 40 度的溫度條件下較大，顯示更嚴重的腐蝕趨勢，與重量損失之結果相符。

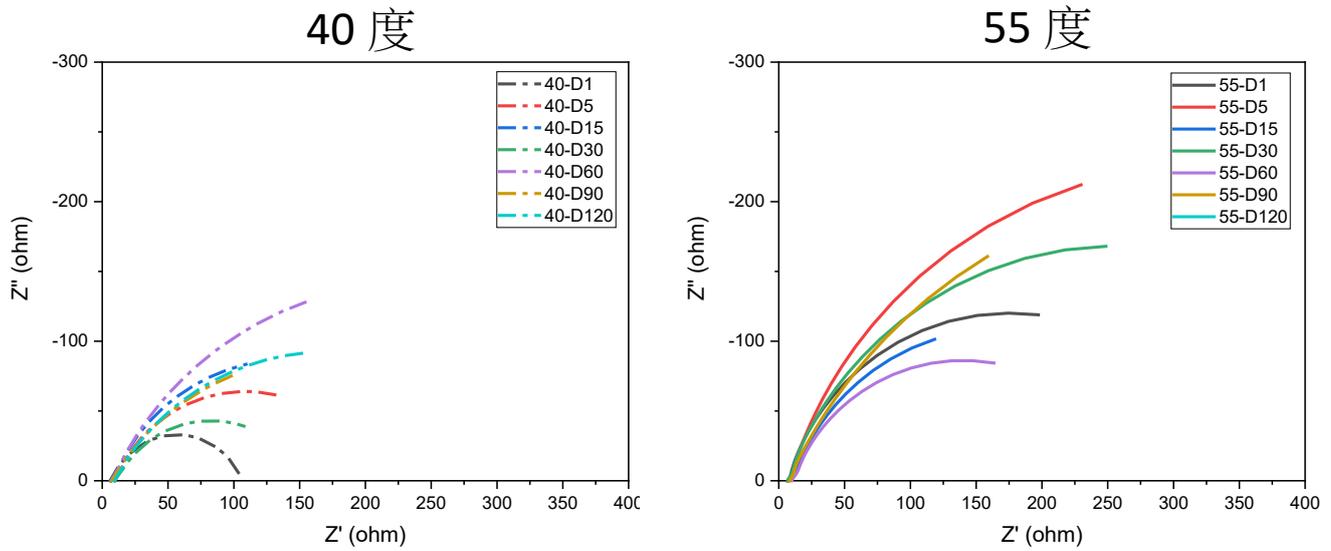
圖 32、碳鋼在不同溫度條件下之 EIS 結果比較

圖 32 為碳鋼在浸沒時間分別為 1、5、15、30、60、90、120 天後，使用三極式電極系統進行 EIS 掃描並進行等效元件擬合之結果，對應的擬合電路模型同圖 27。表 15 為等效元件模擬結果之對應值。可以觀察到 55 度溫度條件下的容抗弧半徑明顯較大， R_b 及 R_{ct} 總和值也更大，顯示較大的腐蝕阻抗，即較弱的腐蝕趨勢，此結果同樣符合質量損失結果以及極化曲線之趨勢。

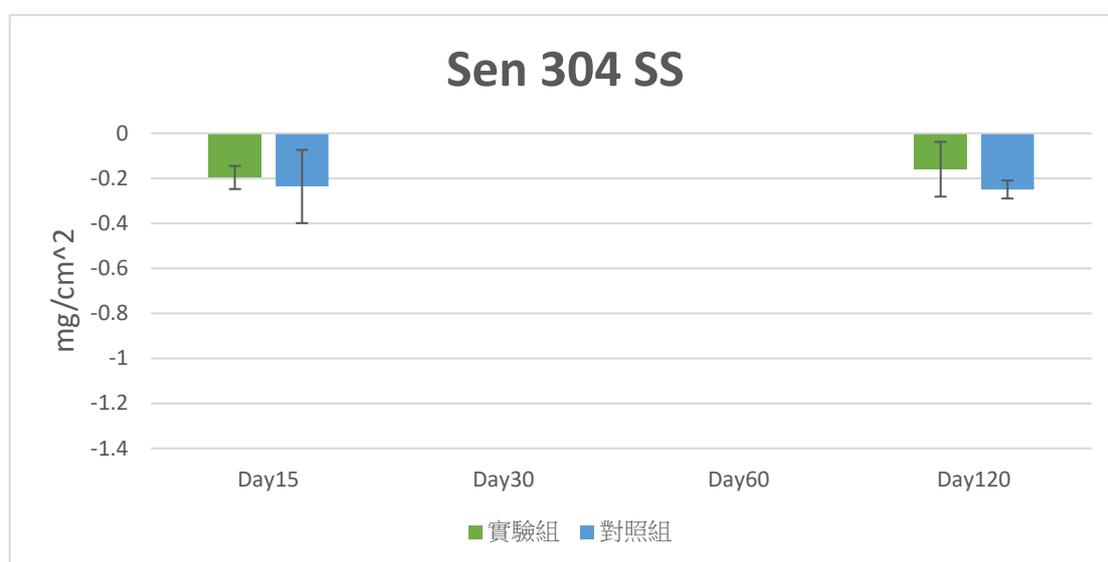
圖 33、微小擾動條件下敏化 304 不銹鋼的質量改變(mg/cm²)

圖 33 為敏化 304 不銹鋼在微小擾動條件下之質量改變結果，測試時間包含 15 與 120 天測試。可以觀察到在培養基有震盪的環境下(實驗組)，敏化 304 不銹鋼之質量損失相較於沒有震盪的對照組小，並在第 120 天時差異更為明顯，然而，因 SRB 對 304 不銹鋼腐蝕性太低，整體質量損失太小，仍需其他分析以探討腐蝕行為之差異。表 16 為以質量損失結果計算得出的腐蝕速率比較。

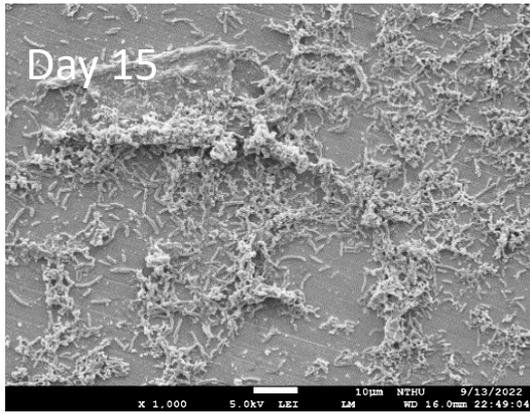
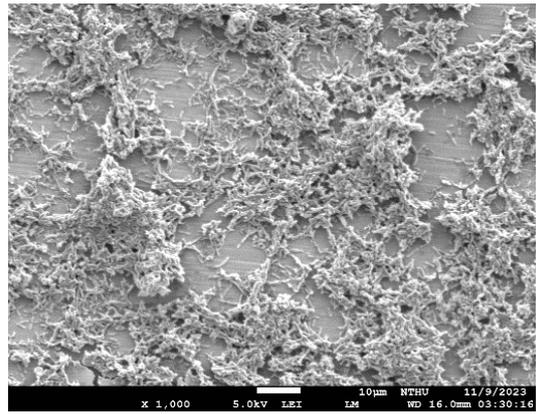
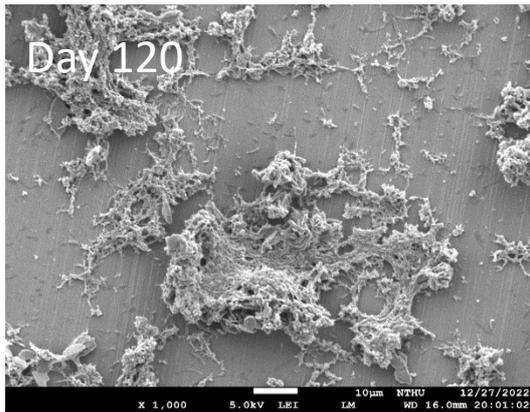
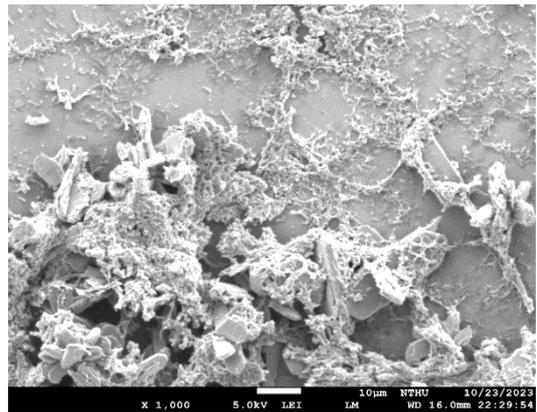
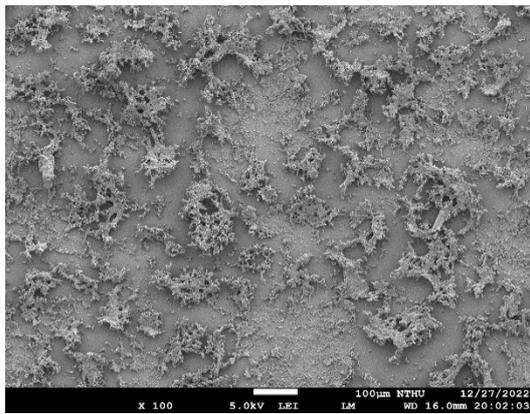
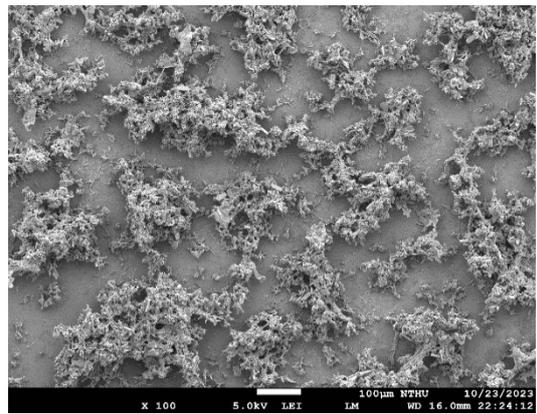
圖 34、微小擾動條件下敏化 304 不鏽鋼表面生物膜形貌

圖 34 顯示敏化 304 不銹鋼在微小擾動條件以及不同倍率下的生物膜形貌比較，測試時間為 15 與 120 天。在較低倍率的生物膜影像中可以觀察出生物膜分布差異，以有施加震盪擾動的實驗組生物膜覆蓋性較好，即附著力較強，應為在微小擾動環境下，培養基擁有較好的質傳，能夠使營養成分傳遞至內層生物膜，讓貼附於金屬表面的 SRB 擁有更好的作用能力，而能夠有較好的附著性。

分別為(左)對照組(右)實驗組

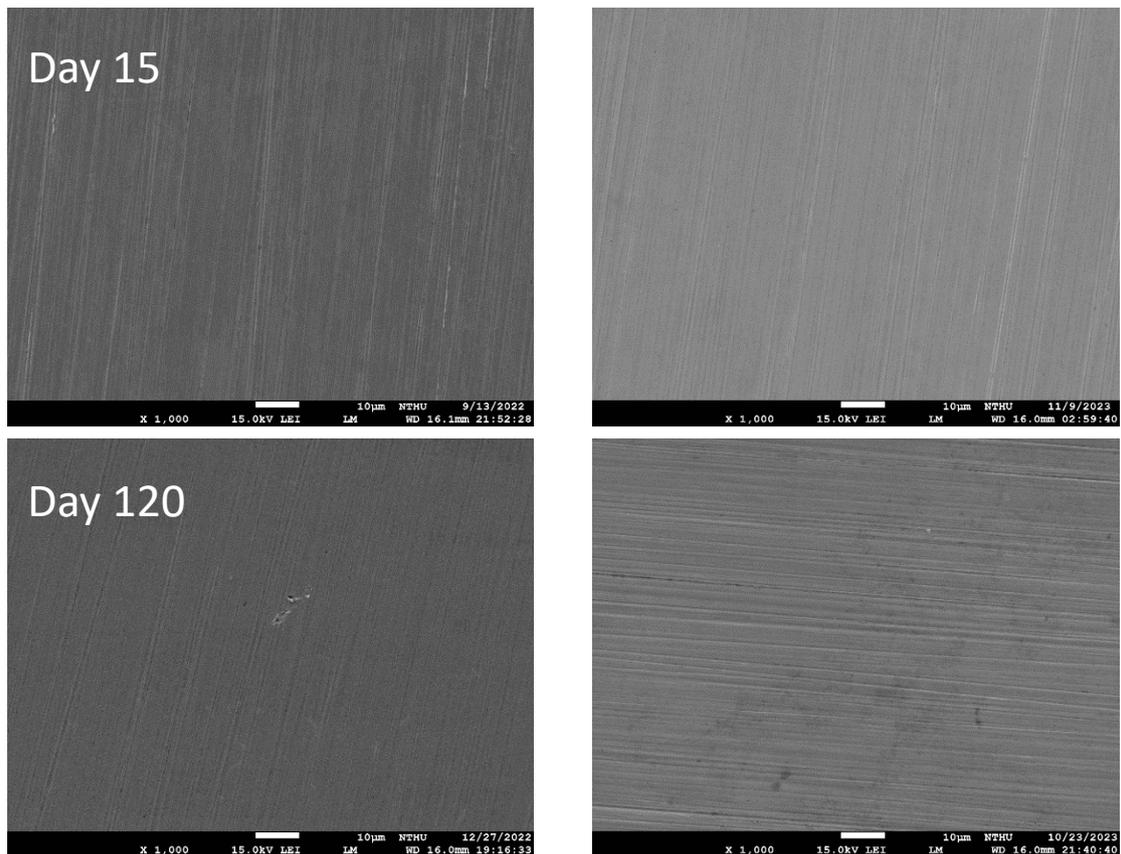
圖 35、微小擾動下敏化 304 不銹鋼洗去生物膜後之表面腐蝕形貌
分別為(左)對照組(右)實驗組

圖 35 為微小擾動條件下的敏化 304 不銹鋼在洗去生物膜後的表面腐蝕情形，因 SRB 對於敏化 304 不銹鋼作用較弱，仍然難以觀察出明顯差異。

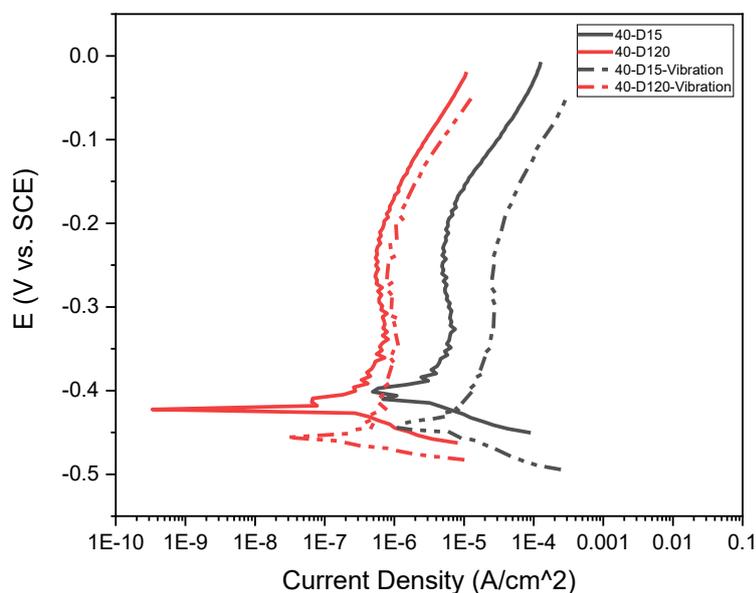
圖 36、敏化 304 不銹鋼在微小擾動條件下之極化掃描結果比較

圖 36 為微小擾動條件下，敏化 304 不銹鋼在浸沒時間分別為 15 以及 120 天後，使用三極式電極系統進行極化曲線掃描之結果，對應的腐蝕電位(E_{corr})以及腐蝕電流密度(i_{corr})值如表 17 所列。在微小擾動

條件下，敏化 304 不銹鋼的 E_{corr} 有比較明顯的趨勢呈現，第 15 天及第 120 天皆以有施加微小擾動的 E_{corr} 較負， i_{corr} 值則沒有穩定差異。

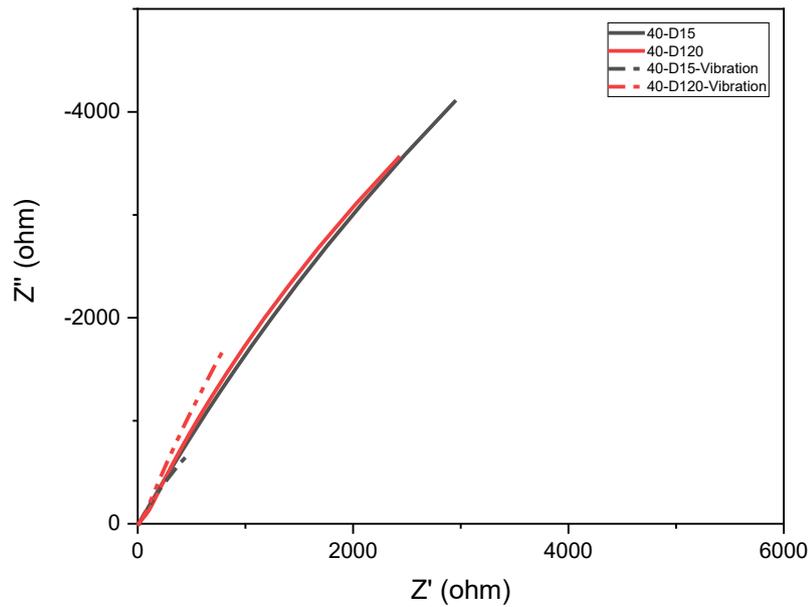
圖 37、敏化 304 不銹鋼在微小擾動條件下之 EIS 結果比較

圖 37 為敏化 304 不銹鋼在浸沒時間 15 及 120 天後的 EIS 掃描及等效元件擬合結果，對應的擬合電路模型如圖 38。 R_s 為電解溶液電阻， R_b 為生物膜/腐蝕產物膜之電阻， R_{ct} 為電荷轉移阻抗， CPE_b 為生物膜/腐蝕產物膜之電容， CPE_{dl} 為電雙層電容。表 18 則為等效元

件模擬結果之對應值。在敏化 304 不鏽鋼上，生物膜較不穩定，在第 15 天時有施加微小擾動條件的容抗弧較小，第 120 天時，其容抗弧則是較大，表示有微小擾動之實驗組在 120 天後腐蝕趨勢較弱。

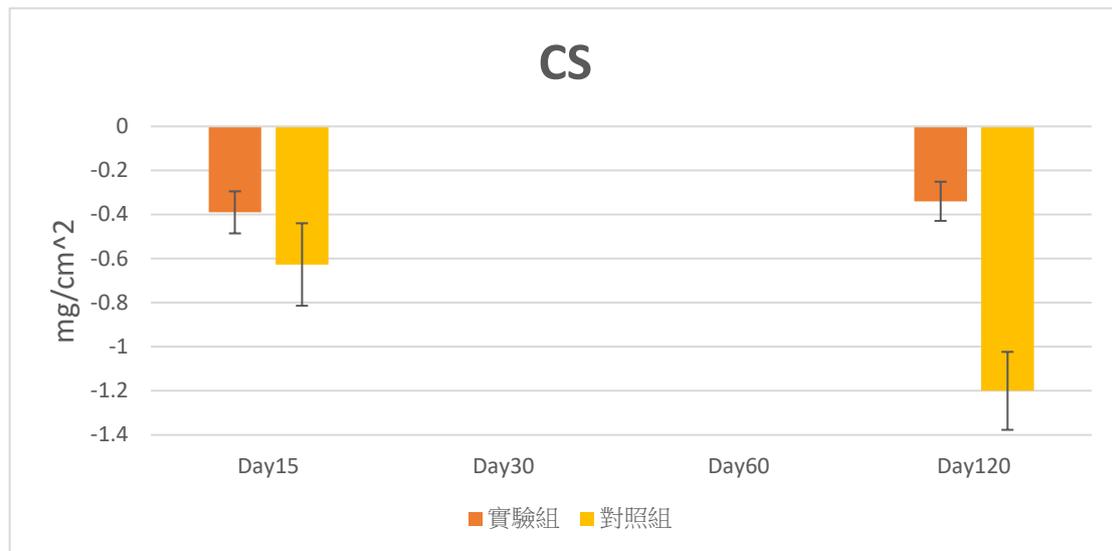
圖 39、微小擾動條件下碳鋼的質量改變(mg/cm²)

圖 39 為碳鋼在微小擾動條件下之質量改變結果，測試時間包含 15 與 120 天測試。結果發現在培養基有微小擾動的環境下，碳鋼的質量損失顯著小於沒有的對照組，尤其在第 120 天時差異非常明顯，結合 SEM 影像可知，原因為明顯的腐蝕型態差異造成的質量損失差異。表 19 為使用質量損失結果計算得出的腐蝕速率。

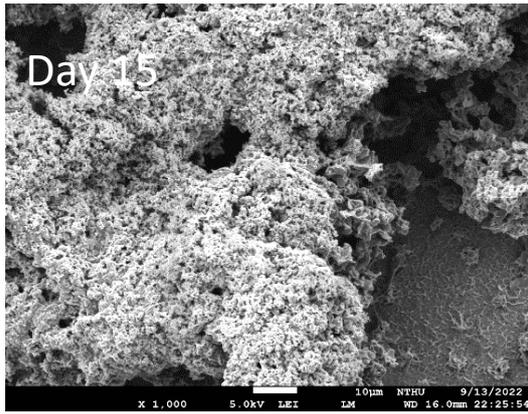
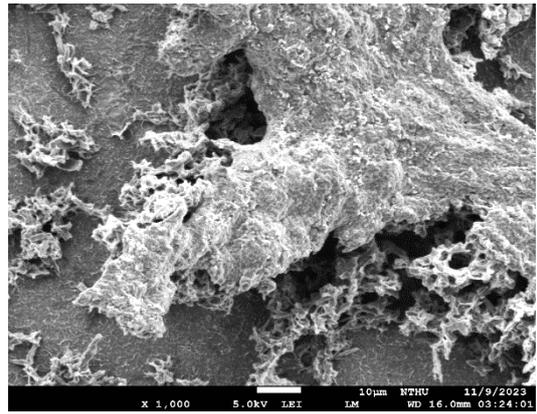
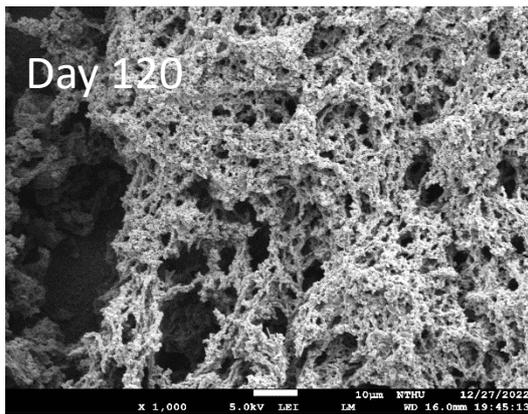
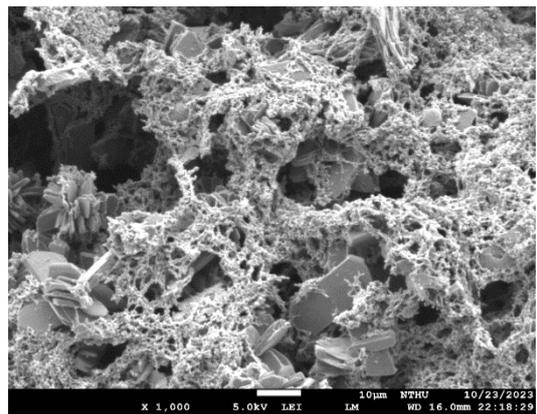
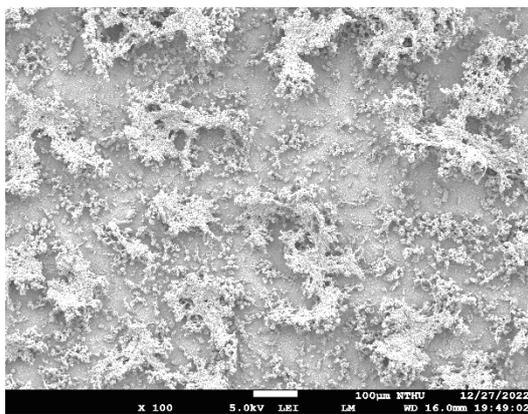
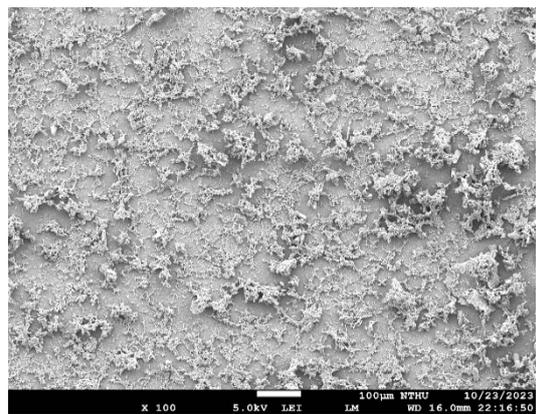
圖 40、微小擾動條件下碳鋼表面生物膜形貌

圖 40 顯示碳鋼在微小擾動條件以及不同倍率下的生物膜形貌比較，測試時間包含 15 與 120 天測試。無論在較高倍率或較低倍率下，碳鋼上的生物膜皆呈現非常成熟的形貌，而在不同位置也有不均勻的現象，較難以比較因微小擾動擾動因素所造成的生物膜分布與厚度差異。

分別為(左)對照組(右)實驗組

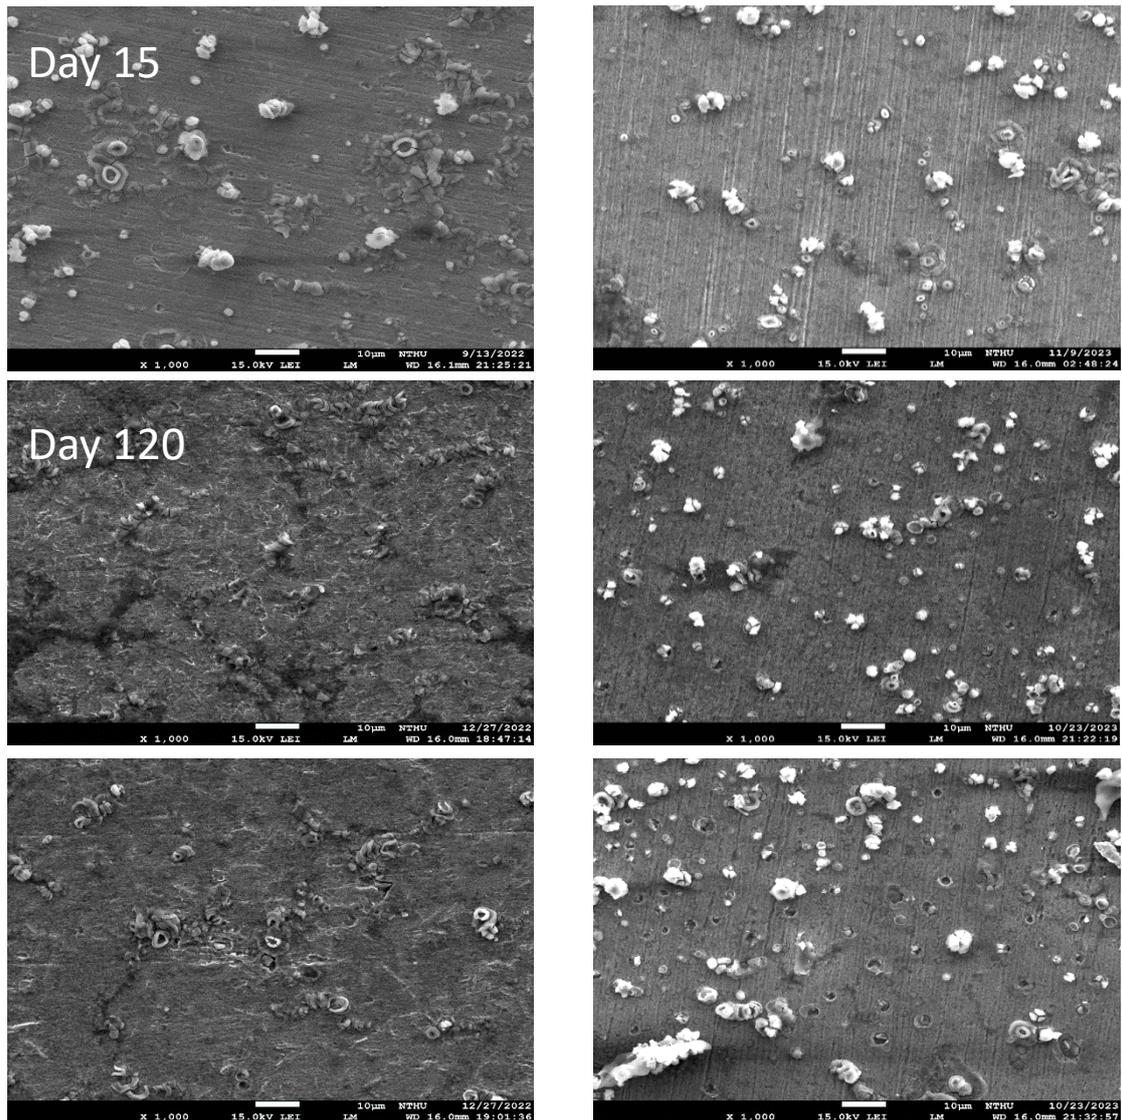
圖 41、微小擾動條件下碳鋼洗去生物膜後之表面腐蝕形貌

圖 41 為微小擾動條件下碳鋼去除表面生物膜後的腐蝕情形，在第 15 天時，SRB 菌的作用還不明顯，微小擾動條件尚未造成明顯差異，而第 120 天時則有非常明顯的腐蝕型態差異，對照組的腐蝕以全面均勻腐蝕為主，有施加微小擾動的實驗組則觀察到許多局部的孔蝕，原因為微小擾動使培養基之營養成分能傳遞至內層生物膜，讓貼附於金屬表面的 SRB 擁有更好的作用能力而形成孔蝕。

分別為(左)對照組(右)實驗組

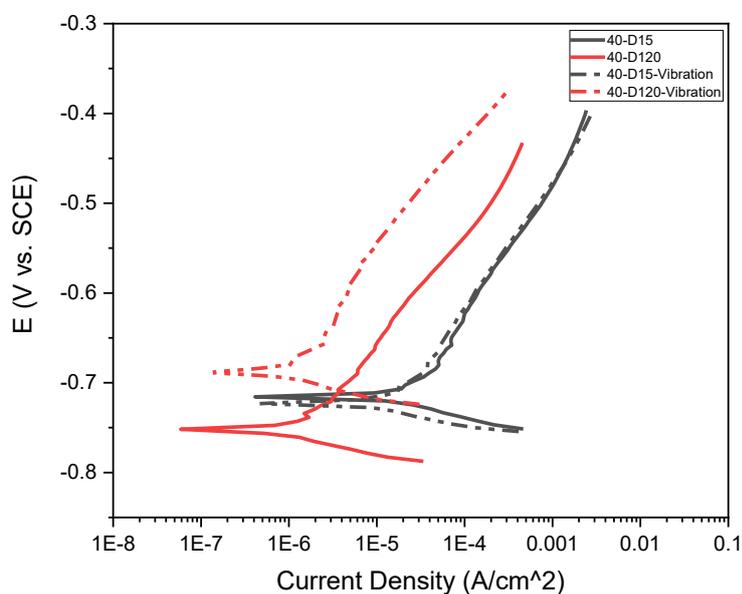
圖 42、碳鋼在微小擾動條件下之極化掃描結果比較

圖 42 為微小擾動條件下，碳鋼在浸沒時間 15 及 120 天後，使用三極式電極系統進行極化曲線掃描之結果，對應的腐蝕電位(E_{corr})以及腐蝕電流密度(i_{corr})值如表 20 所列。在微小擾動條件下，碳鋼只有第 120 天的 E_{corr} 有較明顯的差異，相比對照組的 E_{corr} 較負，顯示更嚴

重的腐蝕趨勢，與重量損失之結果相符。

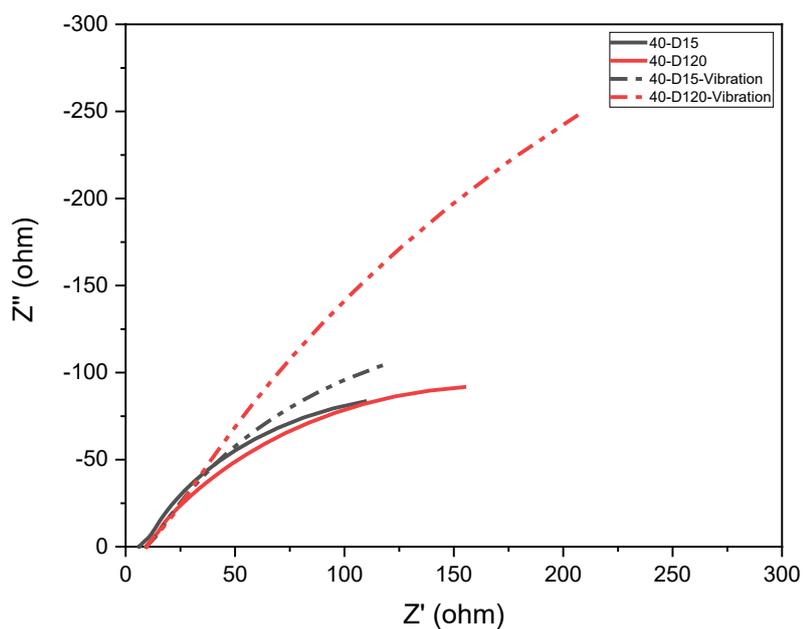
圖 43、碳鋼在微小擾動條件下之 EIS 結果比較

圖 43 為碳鋼在浸沒時間 15 及 120 天後的 EIS 掃描及等效元件擬合結果，對應的擬合電路模型如圖 44。Rs 為電解溶液電阻，Rb 為生物膜/腐蝕產物膜之電阻，Rct 為電荷轉移阻抗，CPEb 為生物膜/腐蝕產物膜之電容，CPEdl 為電雙層電容。表 21 則為等效元件模擬結果之對應值。在碳鋼上，可以觀察到微小擾動因素造成的差異與

趨勢，對照組的容抗弧半徑明顯較小，尤其在第 120 天差異非常明顯，顯示較嚴重的腐蝕趨勢，原因為從 SEM 可以看到對照組的腐蝕型態較為均勻，腐蝕面積也較大，而有施以微小擾動的情況下則以孔蝕為主，腐蝕面積較小，而呈現較弱的腐蝕趨勢。

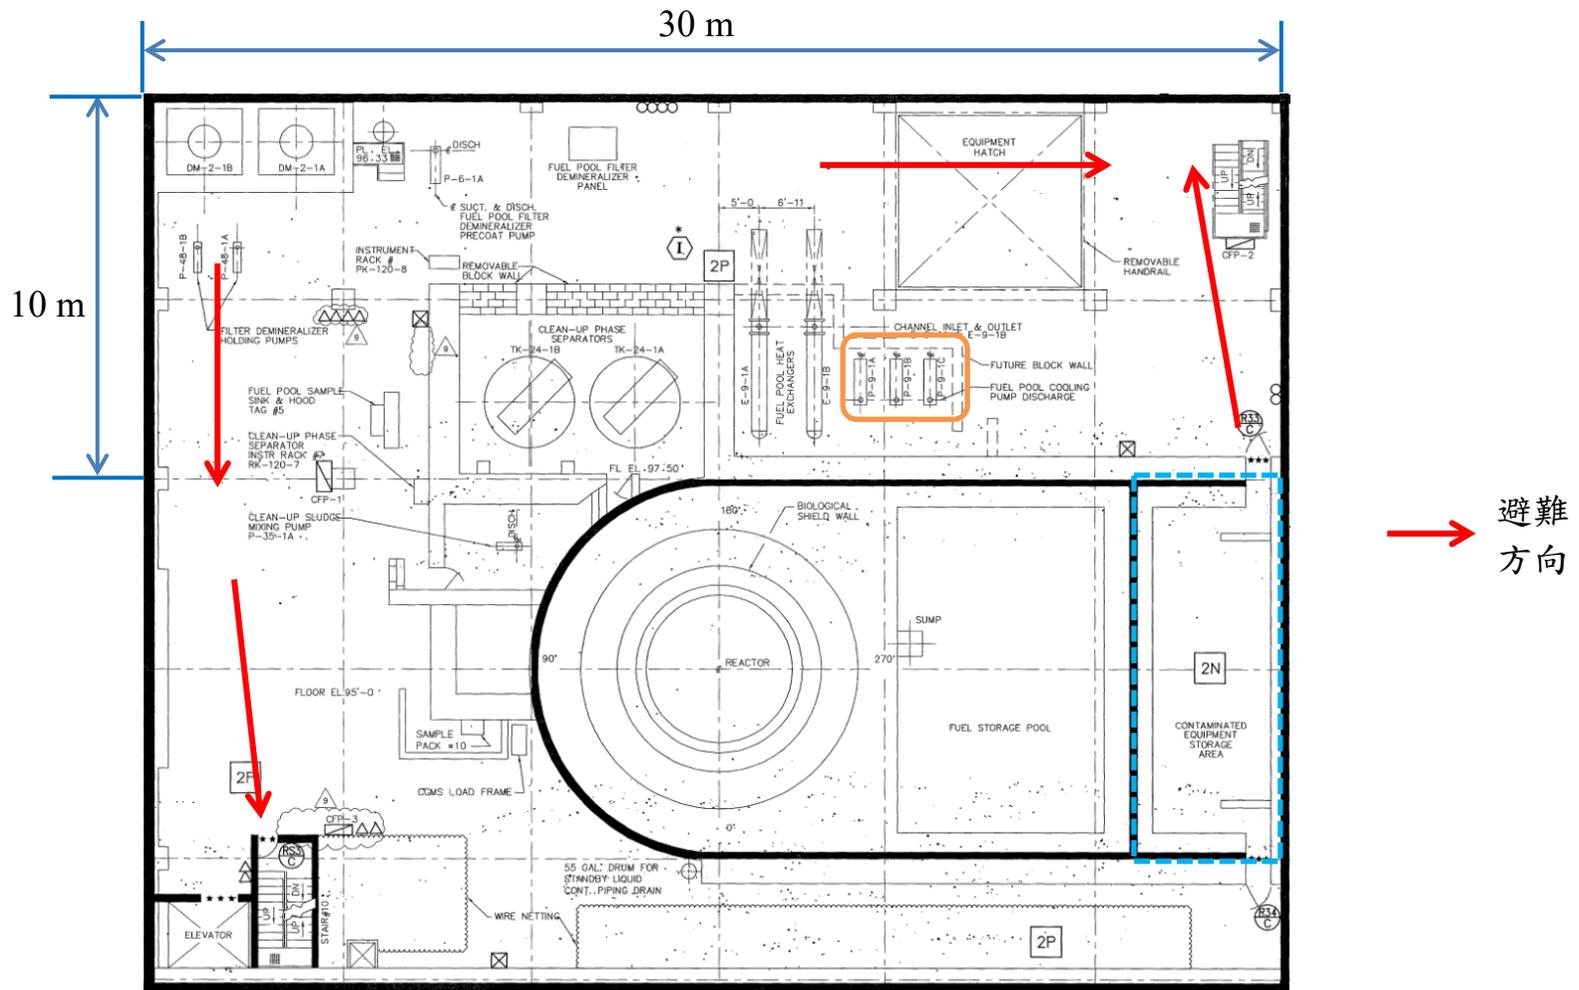
圖 2-1. 核一廠反應器廠房三樓防火區配置示意圖(95 呎)

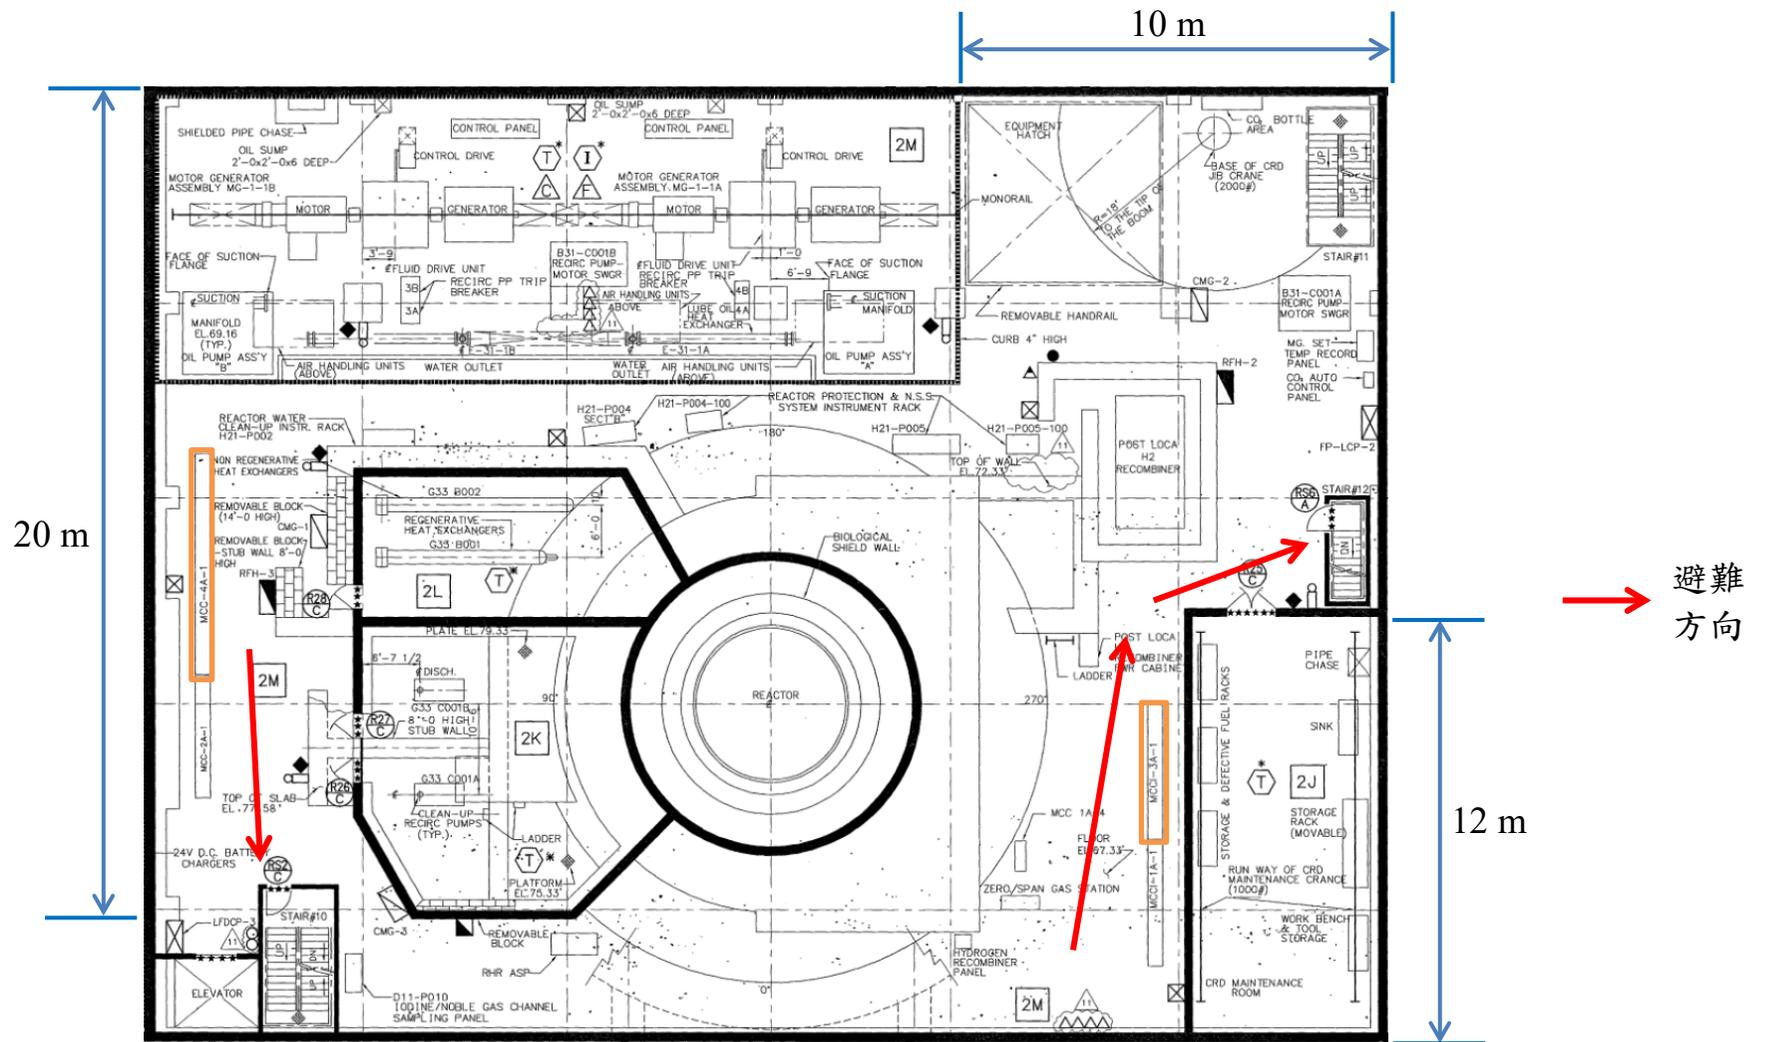
圖 2-2. 核一廠反應器廠房二樓防火區配置示意圖(67.33 呎)

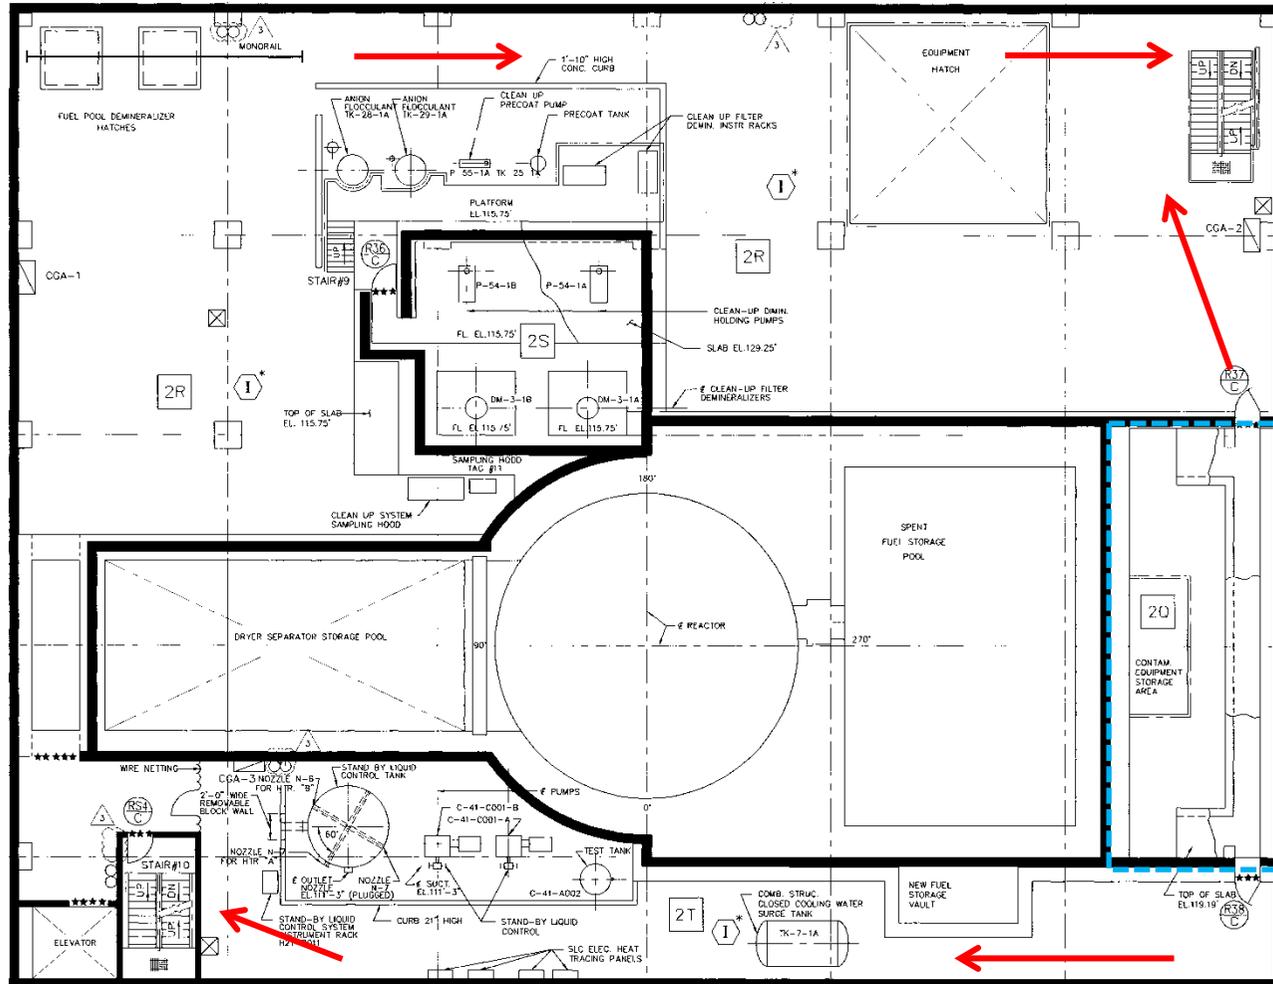
→ 避難方向

圖 2-3. 核一廠反應器廠房四樓防火區配置示意圖(110 呎)

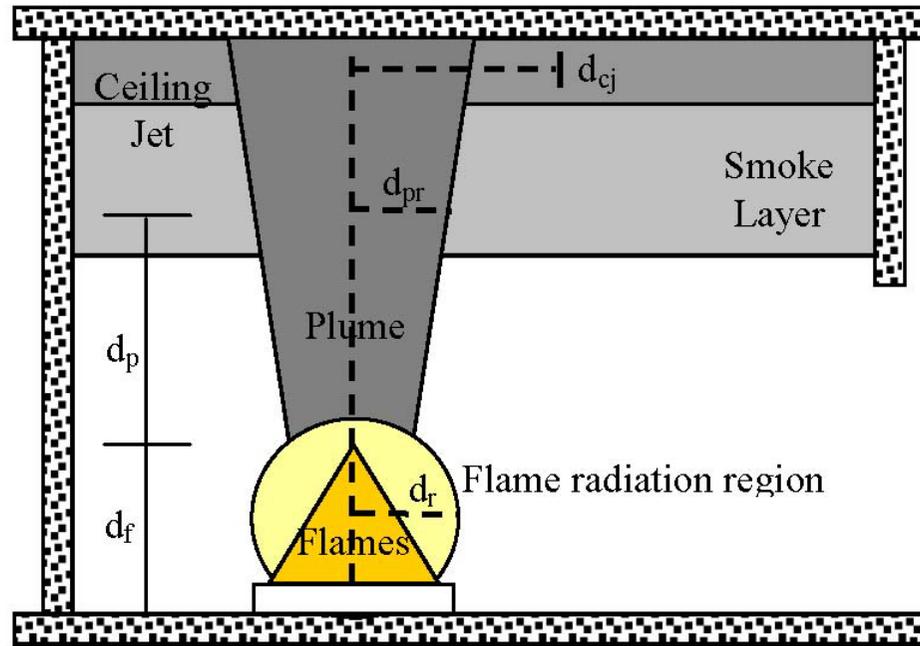
圖 2-4. 影響區(Zon of Influence, ZOI)示意圖

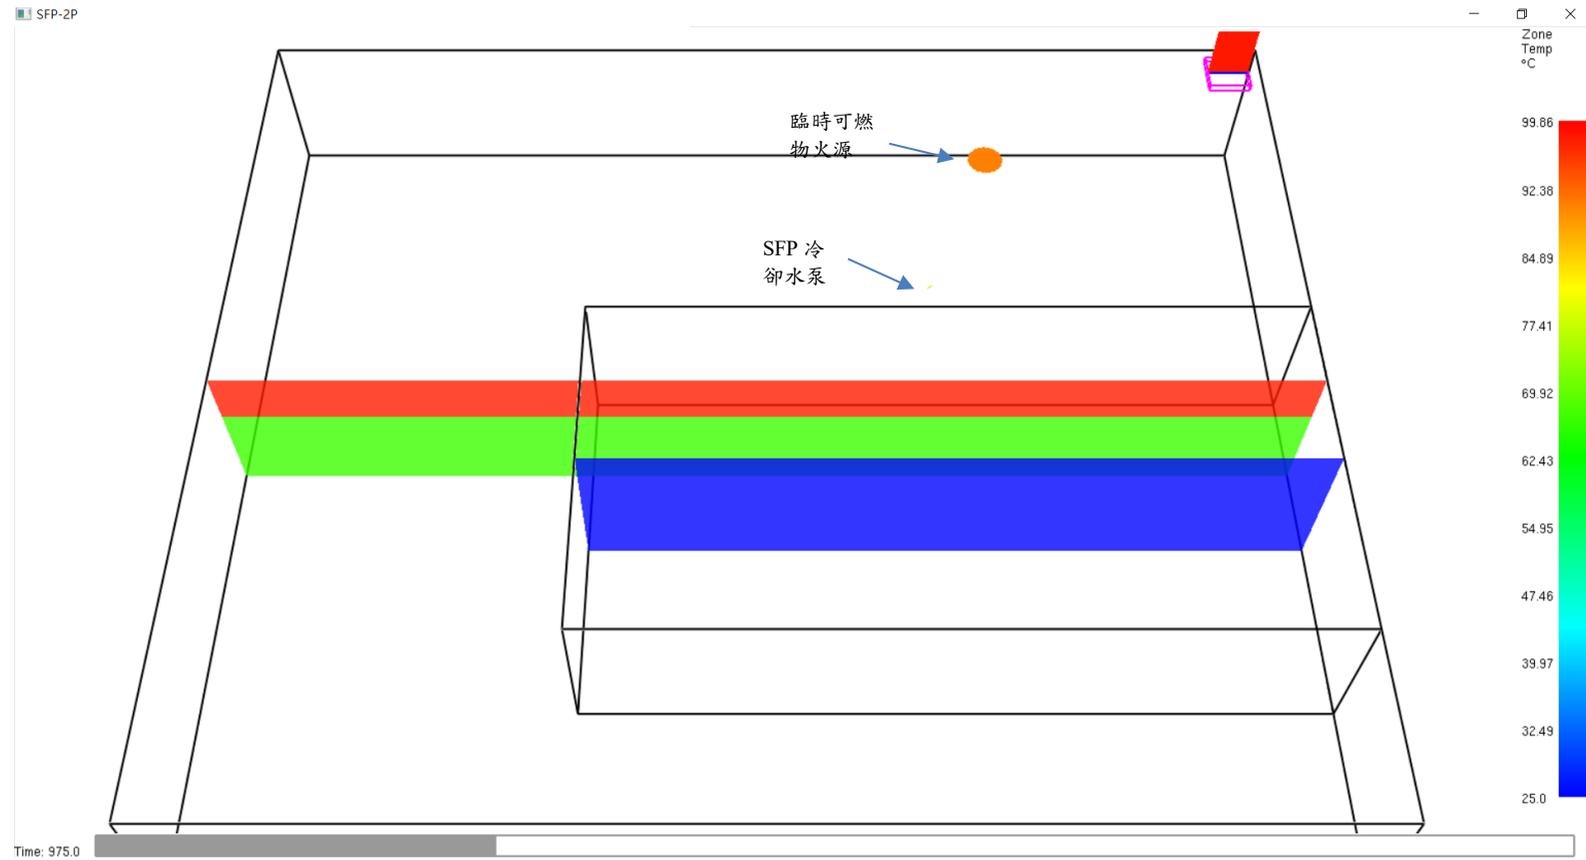
圖 2-5. 核一廠反應器廠房三樓防火區 2P 之 CFAST 分析圖

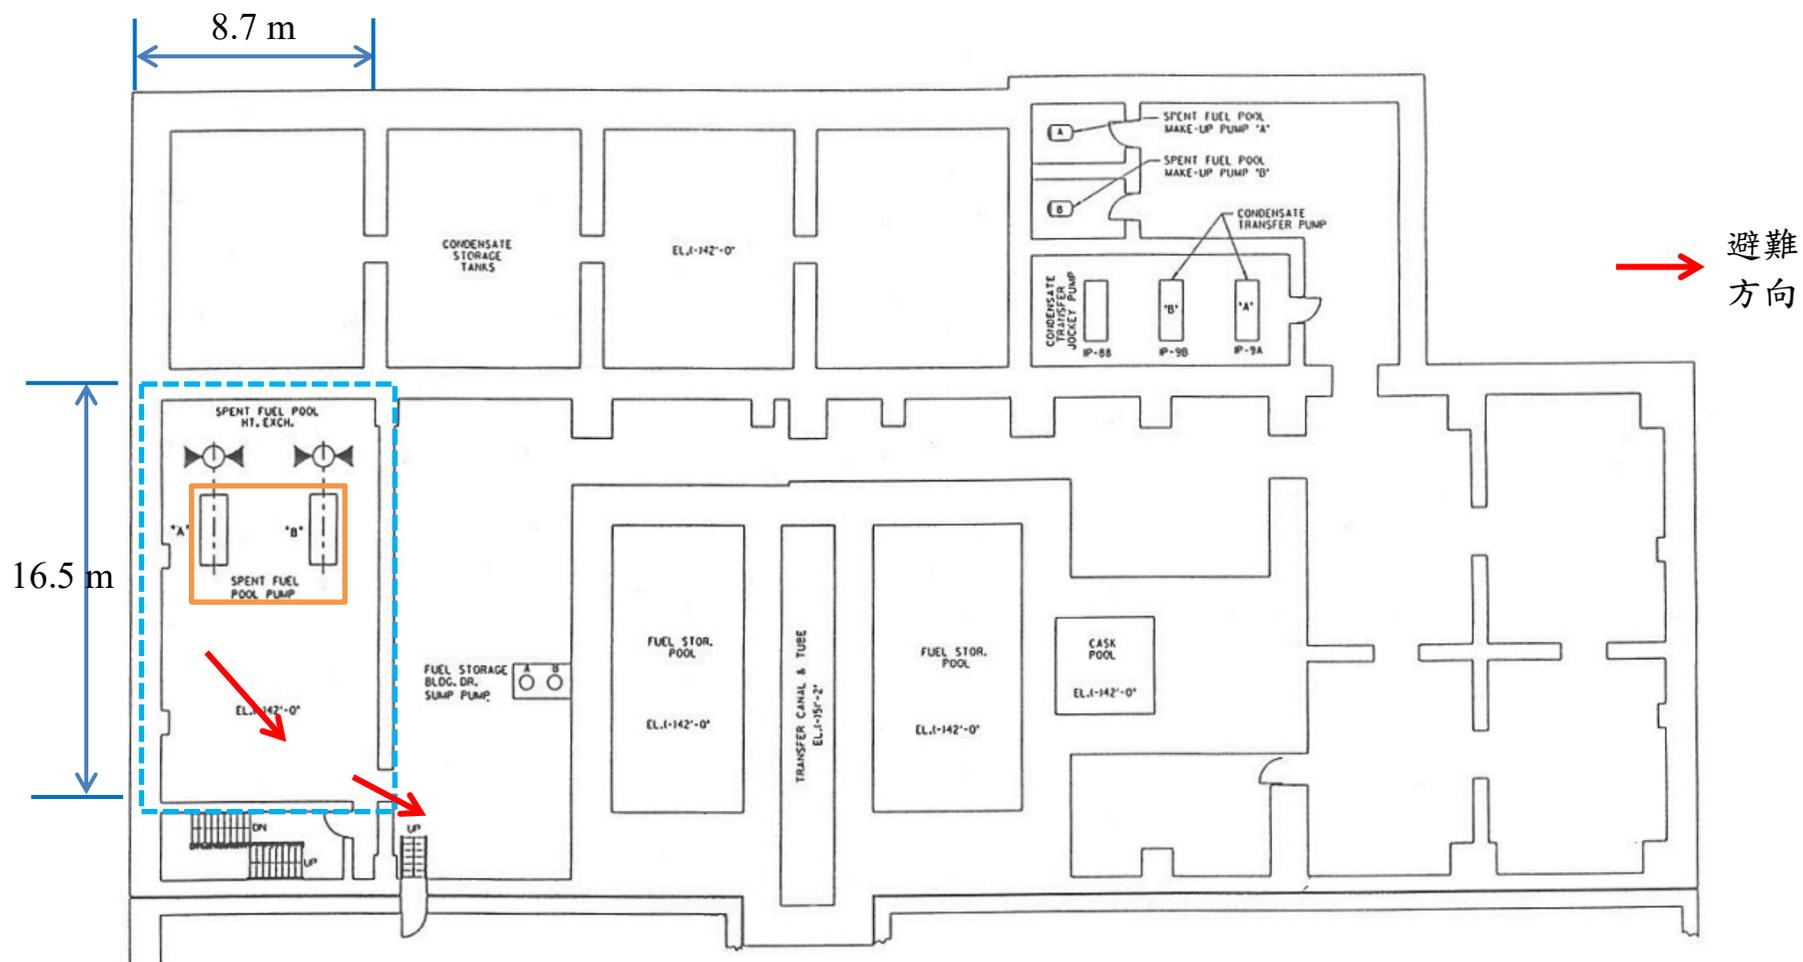
圖 2-6. 核二廠燃料廠房一樓防火區 261A 位置圖((-40 呎)

資料來源：核二廠廠房佈置圖

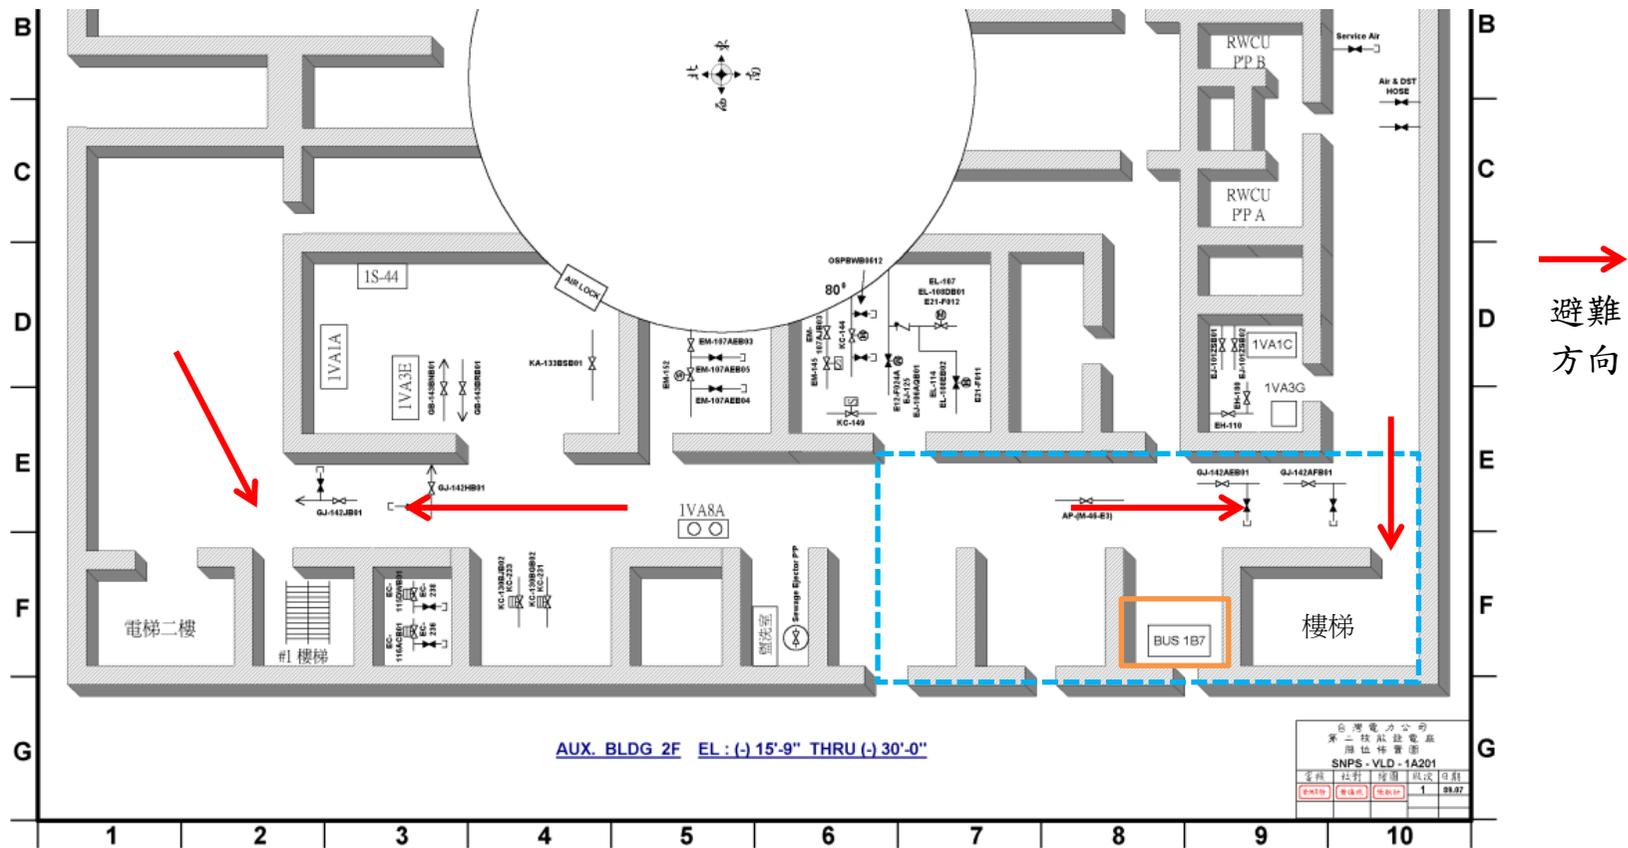
圖 2-7. 核二廠反應器輔助廠房二樓防火區 42C-W 位置圖((-)40 呎)

資料來源：核二廠廠房佈置圖
