112 年核電廠熱水流安全分析暨管制法規技術精進研究
2023 Thermal-Hydraulic Safety Analysis and Regulation Technical
Improvement for Nuclear Power Plant

受委託機關(構)：國立清華大學

112 年核電廠熱水流安全分析暨管制法規技術精進研究-微生物腐蝕
對於除役過渡階段的核電廠系統與組件安全維護的影響

**2023 Thermal-Hydraulic Safety Analysis and Regulation Technical
Improvement for Nuclear Power Plant- Safety and maintenance
impact induces by the microbial corrosion on components of NPP
during decommissioning transition**

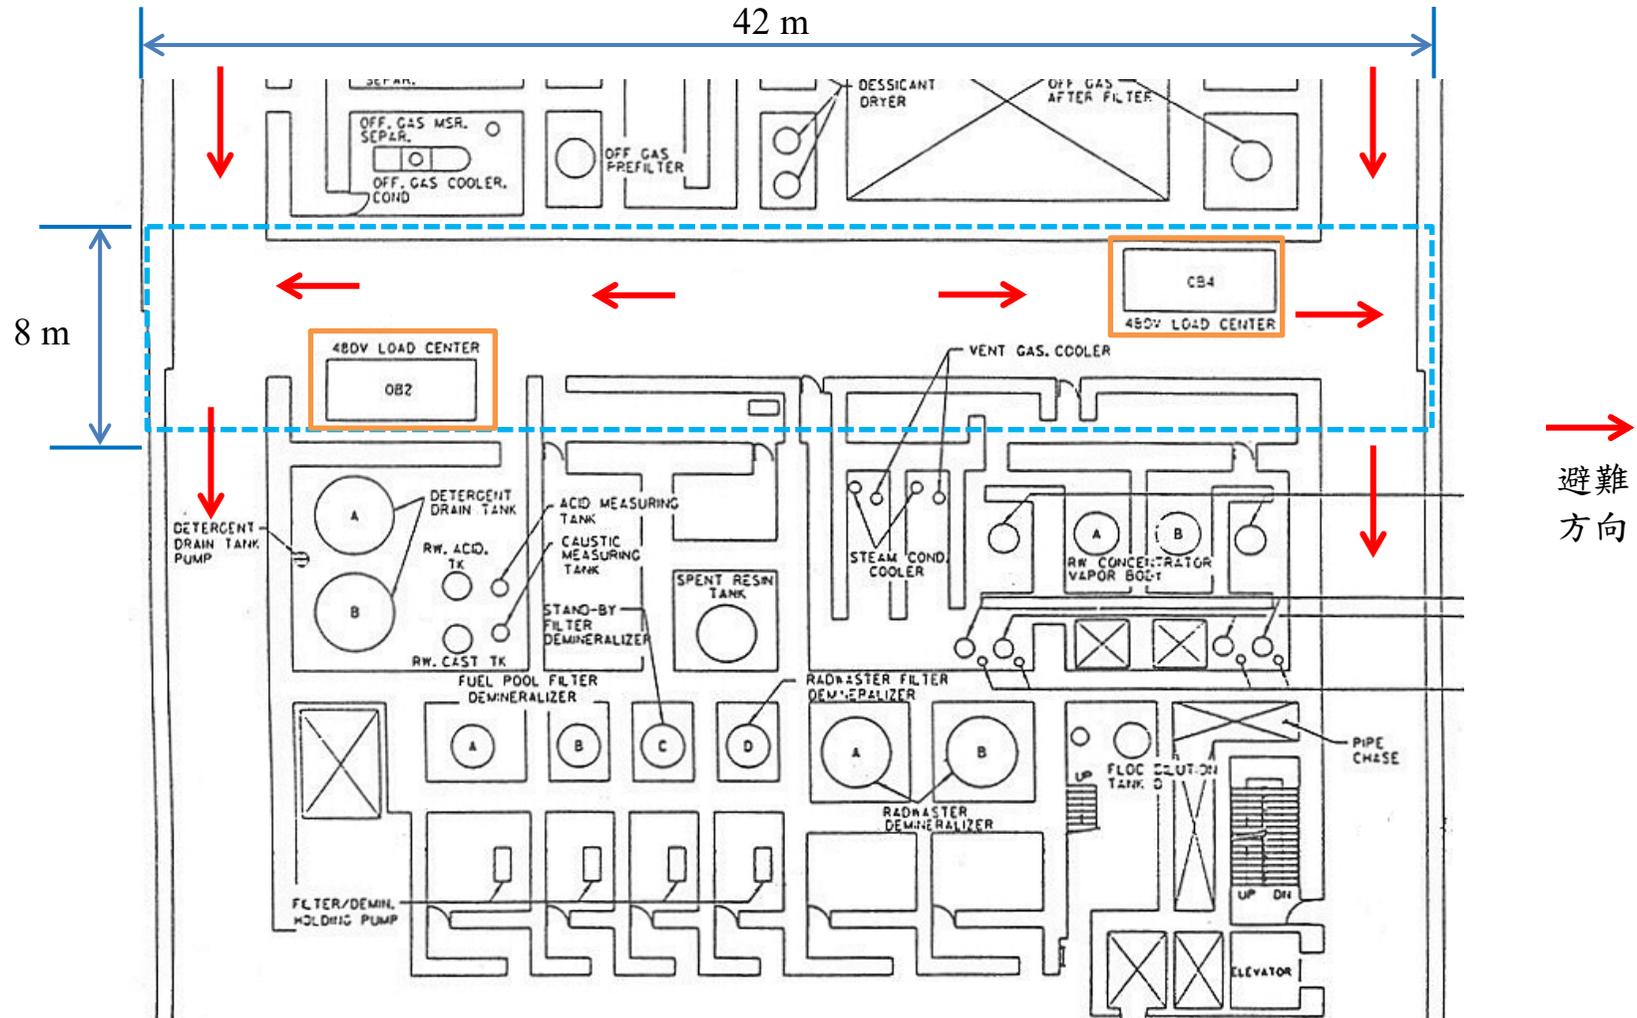
圖 2-8. 核二廠廢料廠房二樓防火區 218B 位置圖

資料來源：核二廠廠房佈置圖
