九十年核能電廠異常事件統計分析

核能管制處
行政院原子能委員會
中華民國九十二年四月

九十一年核能電廠異常事件統計分析

核能管制處
九十二年四月十日

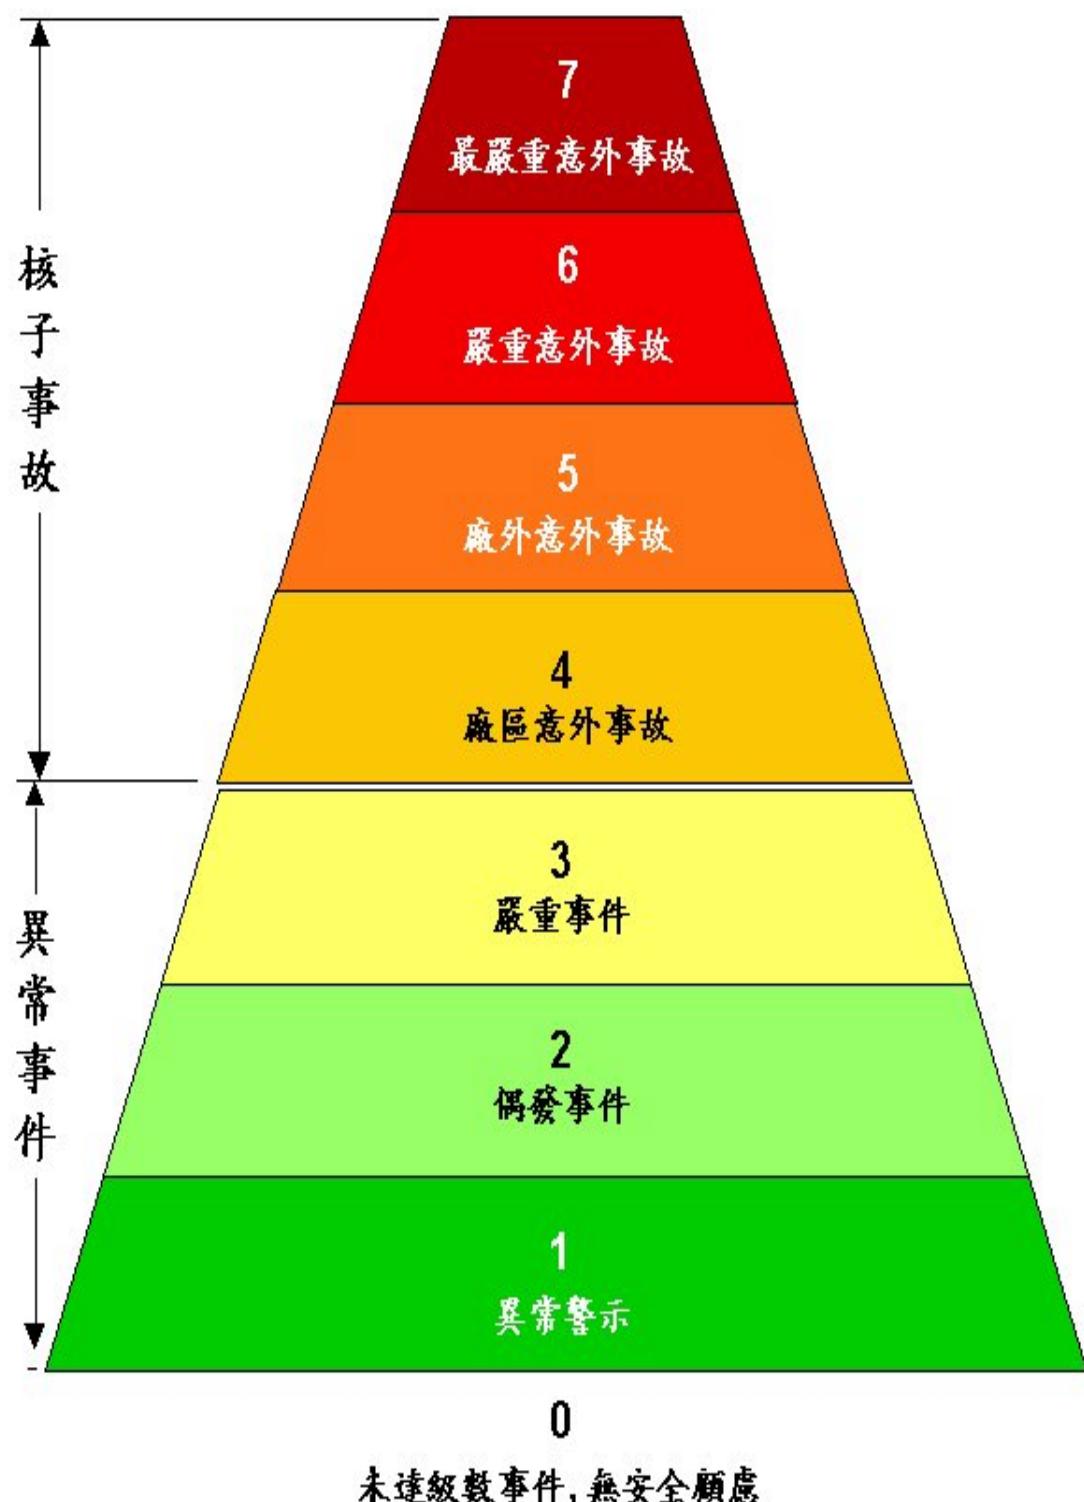
圖 3-2 國際核能事件分級制度圖解

等級	準則1	準則2	準則3
	廠外衝擊程度	廠內衝擊程度	安全防禦之衰減程度
7級 (最嚴重意外事故)	極大量放射性物質外釋： 造成廣泛性環境之影響		
6級 (嚴重意外事故)	發生極顯著放射性物質 外釋：造成廣泛性環境之 影響		
5級 (廠外意外事故)	有限度之放射性物質外 釋：造成須部份施行區域 性緊急計畫	嚴重之核心或放射性屏 蔽破損狀態	
4級 (廠區意外事故)	輕微放射性物質外釋： 造成民眾輻射曝露達規 定限值程度	局部性核心或放射性屏 蔽破損之狀態，工作人員 有致命性曝露發生	
3級 (嚴重事件)	極小量之放射性物質外 釋：造成民眾輻射曝露 尚未達規定限值之程度	發生大量污染擴散及工 作人員有輻射急性效應 發生	接近發生事故狀態， 喪失安全防禦功能程度
2級 (偶發事件)		重要污染擴散及人員超 曝露狀況	發生潛在安全影響之事 件
1級 (異常警示)			發生功能上之偏差
0級 (未達級數)	無安全顧慮
