# 九十一年度核能機組自動急停事件 檢 討 報 告

行政院原子能委員會  
核能管制處

中華民國九十二年八月二十五日

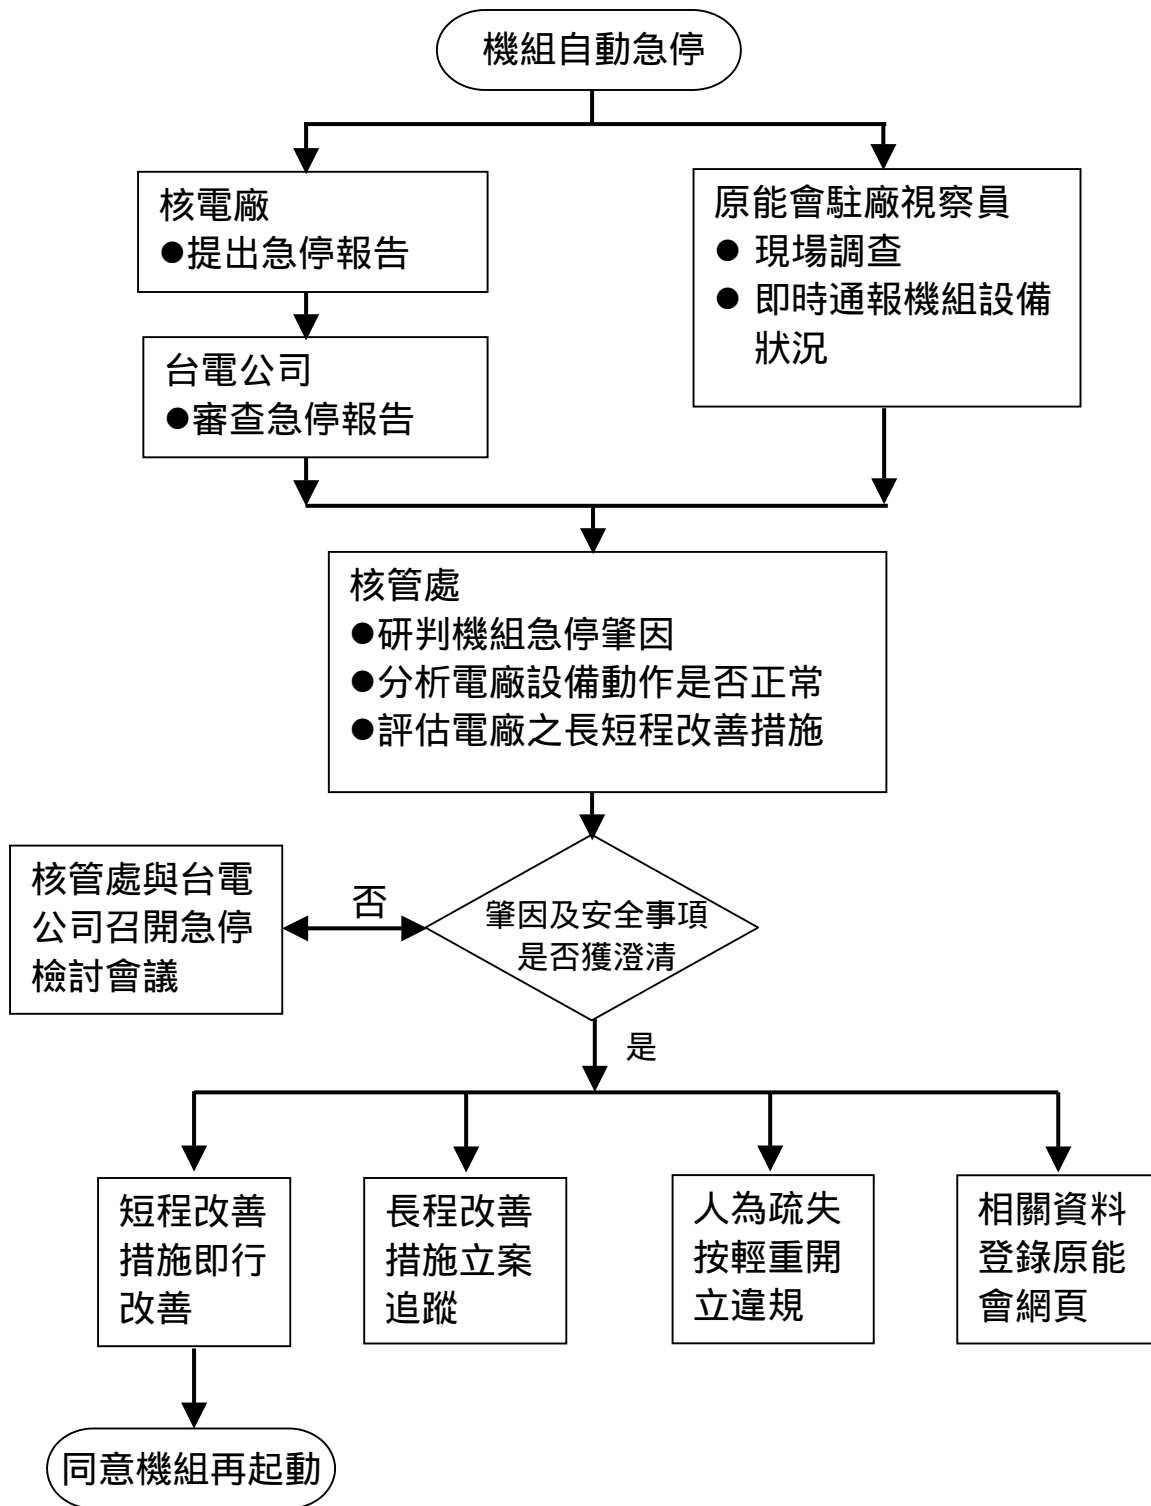
圖一 核能機組自動急停事件處理流程

備維護、人員操作、行政管理，乃至於操作環境等多方面進行深入及廣泛之檢討外，並必須針對事件肇因提出具體之預防及改善措施，經報原能會審查同意後機組方可再起動運轉。針對機組自動急停事件檢討結果，如確認涉及人為疏失，原能會將依據情節輕重，發出違規或注意改進事項要求核電廠進行改善。而對於台電公司所提出之改善措施中，如有涉及較長時程之改善方案，原能會亦將視需要成立管制追蹤案件，由專人負責追蹤至全案執行完成為止。有關原能會針對核能機組自動急停事件之管制措施及流程詳如附圖一。

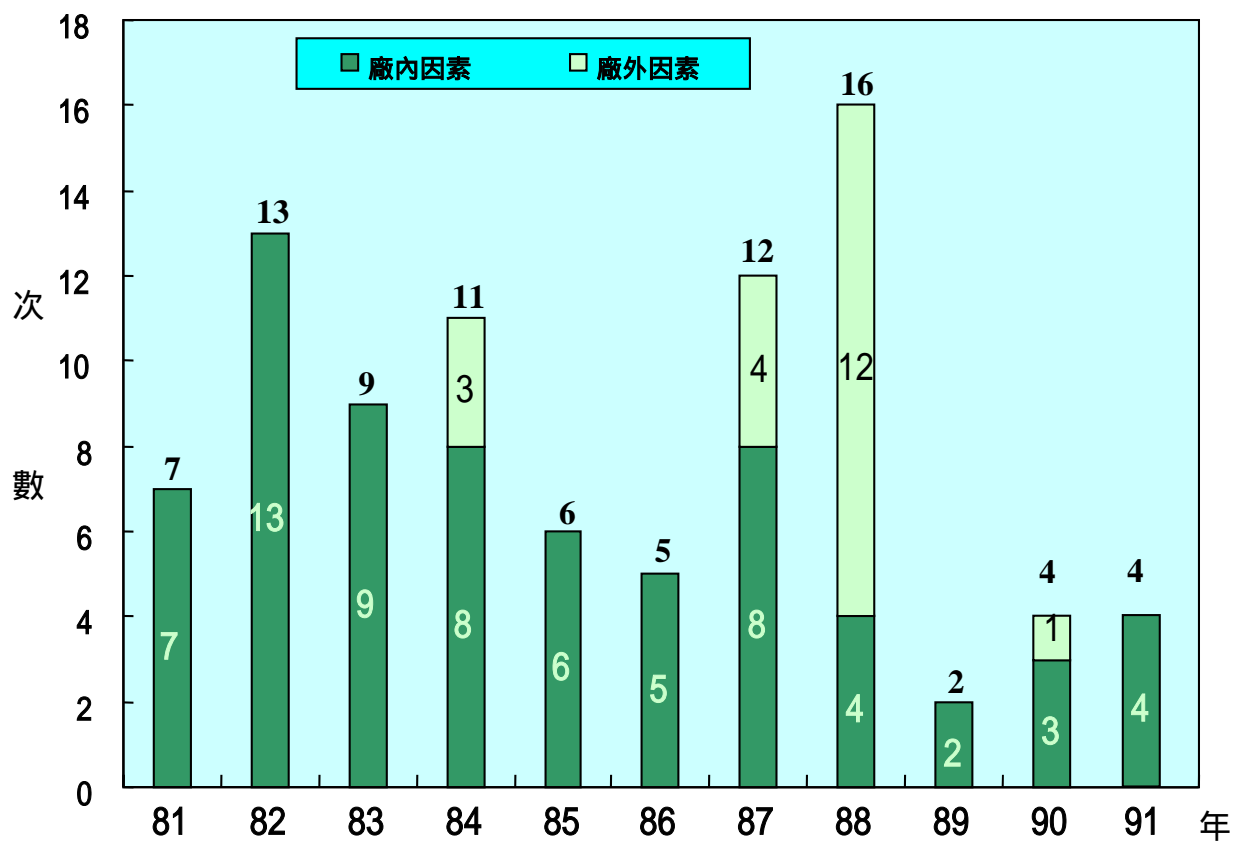
圖二 國內核能機組歷年自動急停次數統計圖

民國九十一年國內核能電廠六部核能機組總計發生四次自動急停事件，其中核能一廠及核能二廠各發生一件，核能三廠則發生二件，就事件發生之原因歸類，其中涉及人為因素者計有二件，另二件則為設備故障造成，有關民國九十一年各次自動急停事件之簡述詳見附表一，而歷年來核能機組急停件數統計及因廠內因素所造成機組急停件數統計詳見附圖二及附圖三。九十一年國內核能機組自動急停事件之經過及改善措施執行現況等，將於本報告後續章節中詳述。

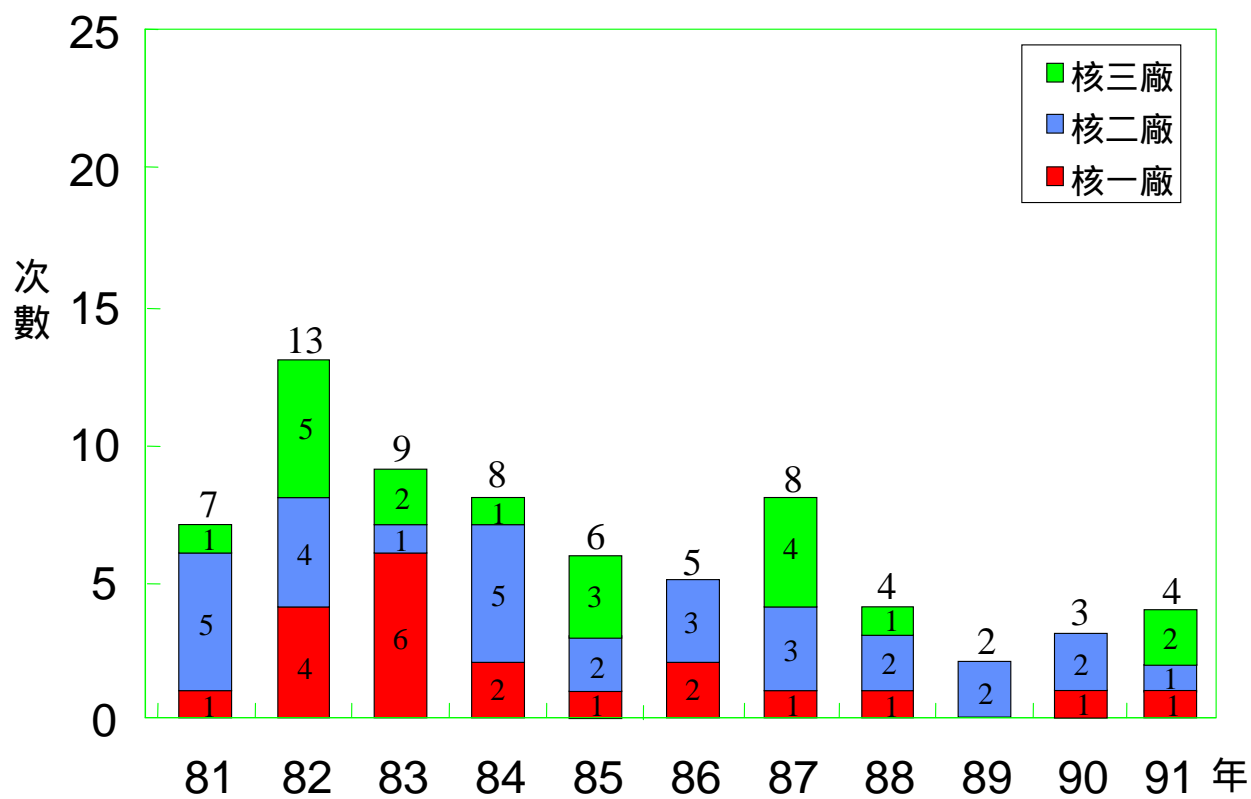
圖三 國內核電廠廠內因素自動急停次數統計圖
